**VERKENNEND BODEMONDERZOEK  
conform de NEN 5740**

**Melkweg 3 te Bilthoven**

: 184.093.BR.11.ROS\_definitief  
: 11 juni 2018  
: de heren K. Zaaijer en R. Schuurman  
(beide erkend veldwerker, protocol 2001)  
: de heer K. Zaaijer  
(erkend veldwerker, protocol 2002)  
: de heer ing. R. Schuurman  
: de heer S. Essers Msc.

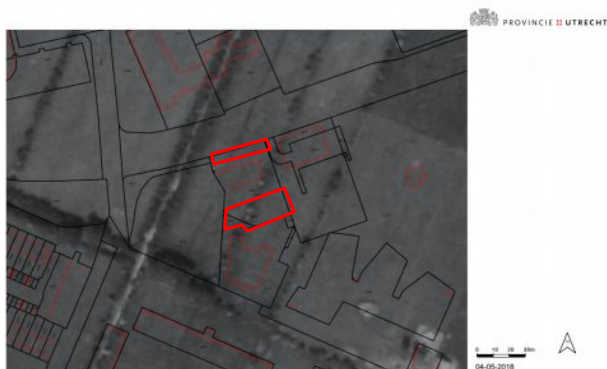
Op de luchtfoto uit 1950 (figuur 1) is een donkere lijn zichtbaar, welke de onderzoekslocatie in noordoostelijke-zuidwestelijke richting doorkruist. De mogelijkheid bestaat dat deze lijn een watergang of greppel betrof.

Figuur 1: luchtfoto 1950

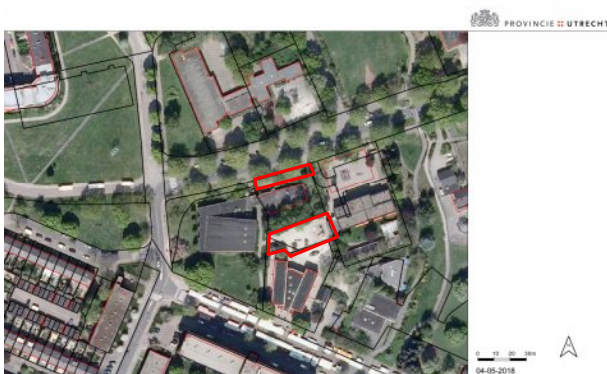
Op het terrein ten westen van de locatie was een kerkgebouw aanwezig (figuren 2 en 3). Het kerkgebouw is in 2013/2014 gesloopt, waarna het huidige appartementencomplex gerealiseerd is.

Figuur 3: luchtfoto 2009

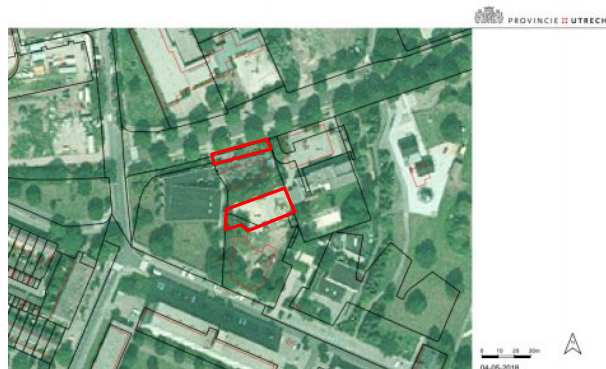
Figuur 2: Luchtfoto 1996

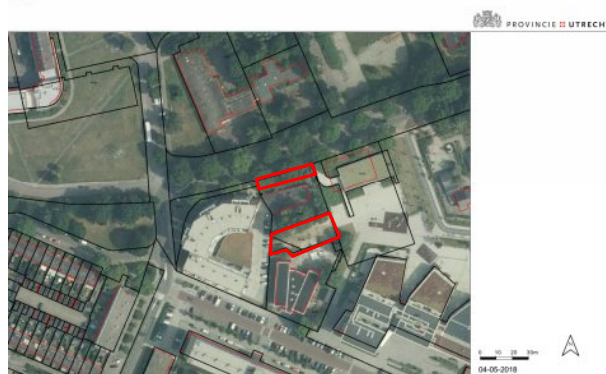
Figuur 4: luchtfoto 2015

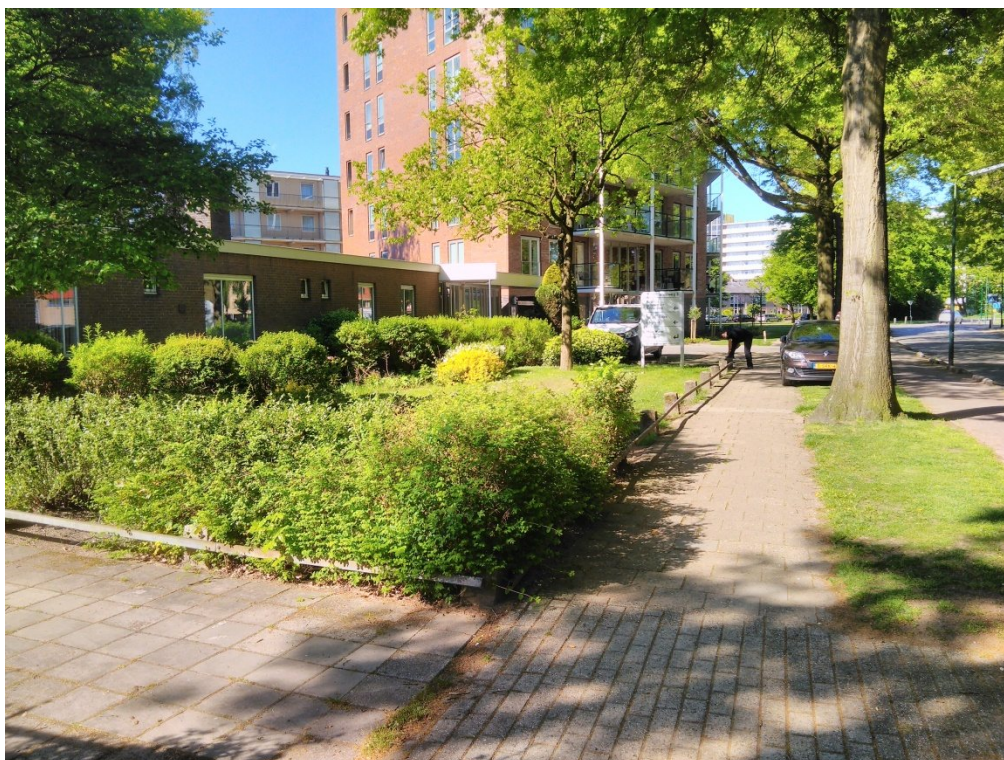
Op 7 mei 2018 heeft voorafgaand aan het uitvoeren van de veldwerkzaamheden een locatie-inspectie plaatsgevonden. De noordelijk gelegen deellocatie betreft deels parkeerterrein (tegels) en deels tuin (gras en groenstrook), behorend bij het pand aan de Melkweg 3. De zuidelijk gelegen deellocaties zijn braakliggend en onverhard. Dit terrein wordt omringd door enkele hekwerken.

Foto 1: overzicht noordelijke deellocatie

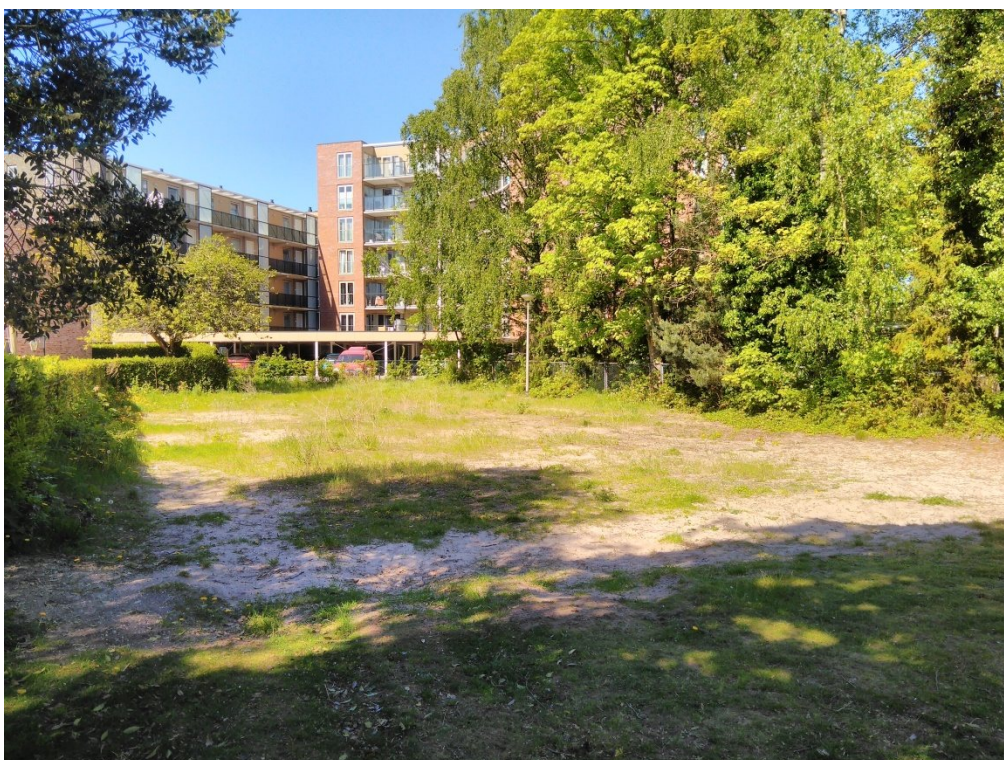
Foto 2: overzicht zuidelijke deellocatie
