MILIEUHYGIËNISCH VOORONDERZOEK

KERKDIJK 176

TE WESTBROEK

# Rapportage milieuhygiënisch vooronderzoek

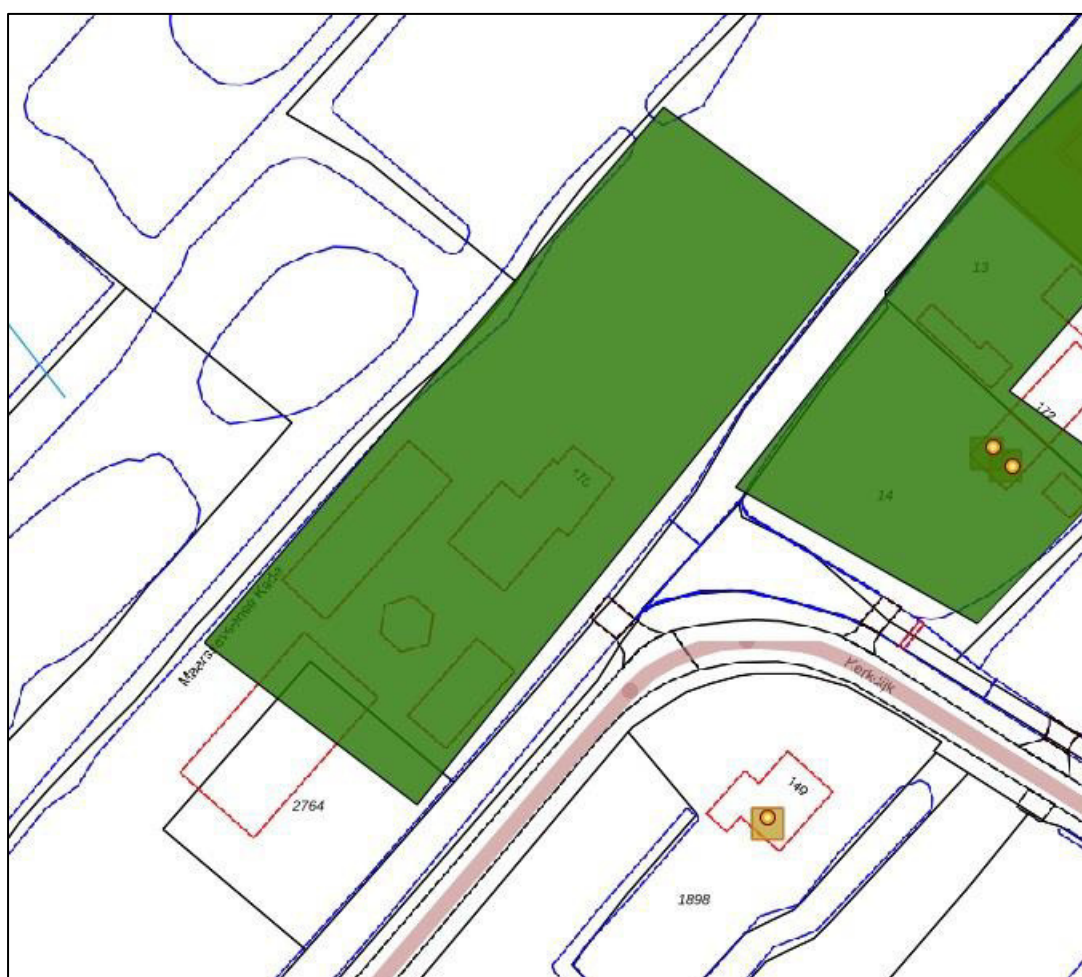
Op de onderzoekslocatie is een boomgaard aanwezig geweest (bron: Omgevingsdienst Regio Utrecht, zie **figuur 1**). Ook uit historisch kaartmateriaal blijkt dat op het noordwestelijk deel en centraal op de onderzoekslocatie van 1960 tot circa 1980 een boomgaard aanwezig is. Historische fruitboomgaarden zijn verdacht voor het voorkomen van parameters zoals DDT en andere organochloorbestrijdingsmiddelen (OCB). Deze werden in het verleden in Nederland voornamelijk vanaf begin jaren 50 van de vorige eeuw grootschalig toegepast. Sinds 1973 geldt in Nederland een verbod op het gebruik van DDT.

**Figuur 1. Locatie van historische boomgaard (groen) op de onderzoekslocatie (bron: Omgevingsdienst Regio Utrecht Geoloket).**

Econsultancy adviseert om een verkennend bodemonderzoek uit te voeren naar de aanwezigheid van bestrijdingsmiddelen op een groot deel van de onderzoekslocatie. Aangezien het feitelijk gebruik van het noordoostelijk deel van de onderzoekslocatie niet (wezenlijk) zal wijzigen kan een dergelijk onderzoek ook op een natuurlijk moment (bijvoorbeeld bij grondverzet of graafwerkzaamheden) worden uitgevoerd. Ter plaatse van een deel van het zuidoostelijk deel van de onderzoekslocatie adviseert Econsultancy, in het kader van de bestemmingsplanwijziging en gelet op de voorgenomen ingreep, wel een verkennend bodemonderzoek te verrichten naar de aanwezigheid van bestrijdingsmiddelen in de bovengrond.

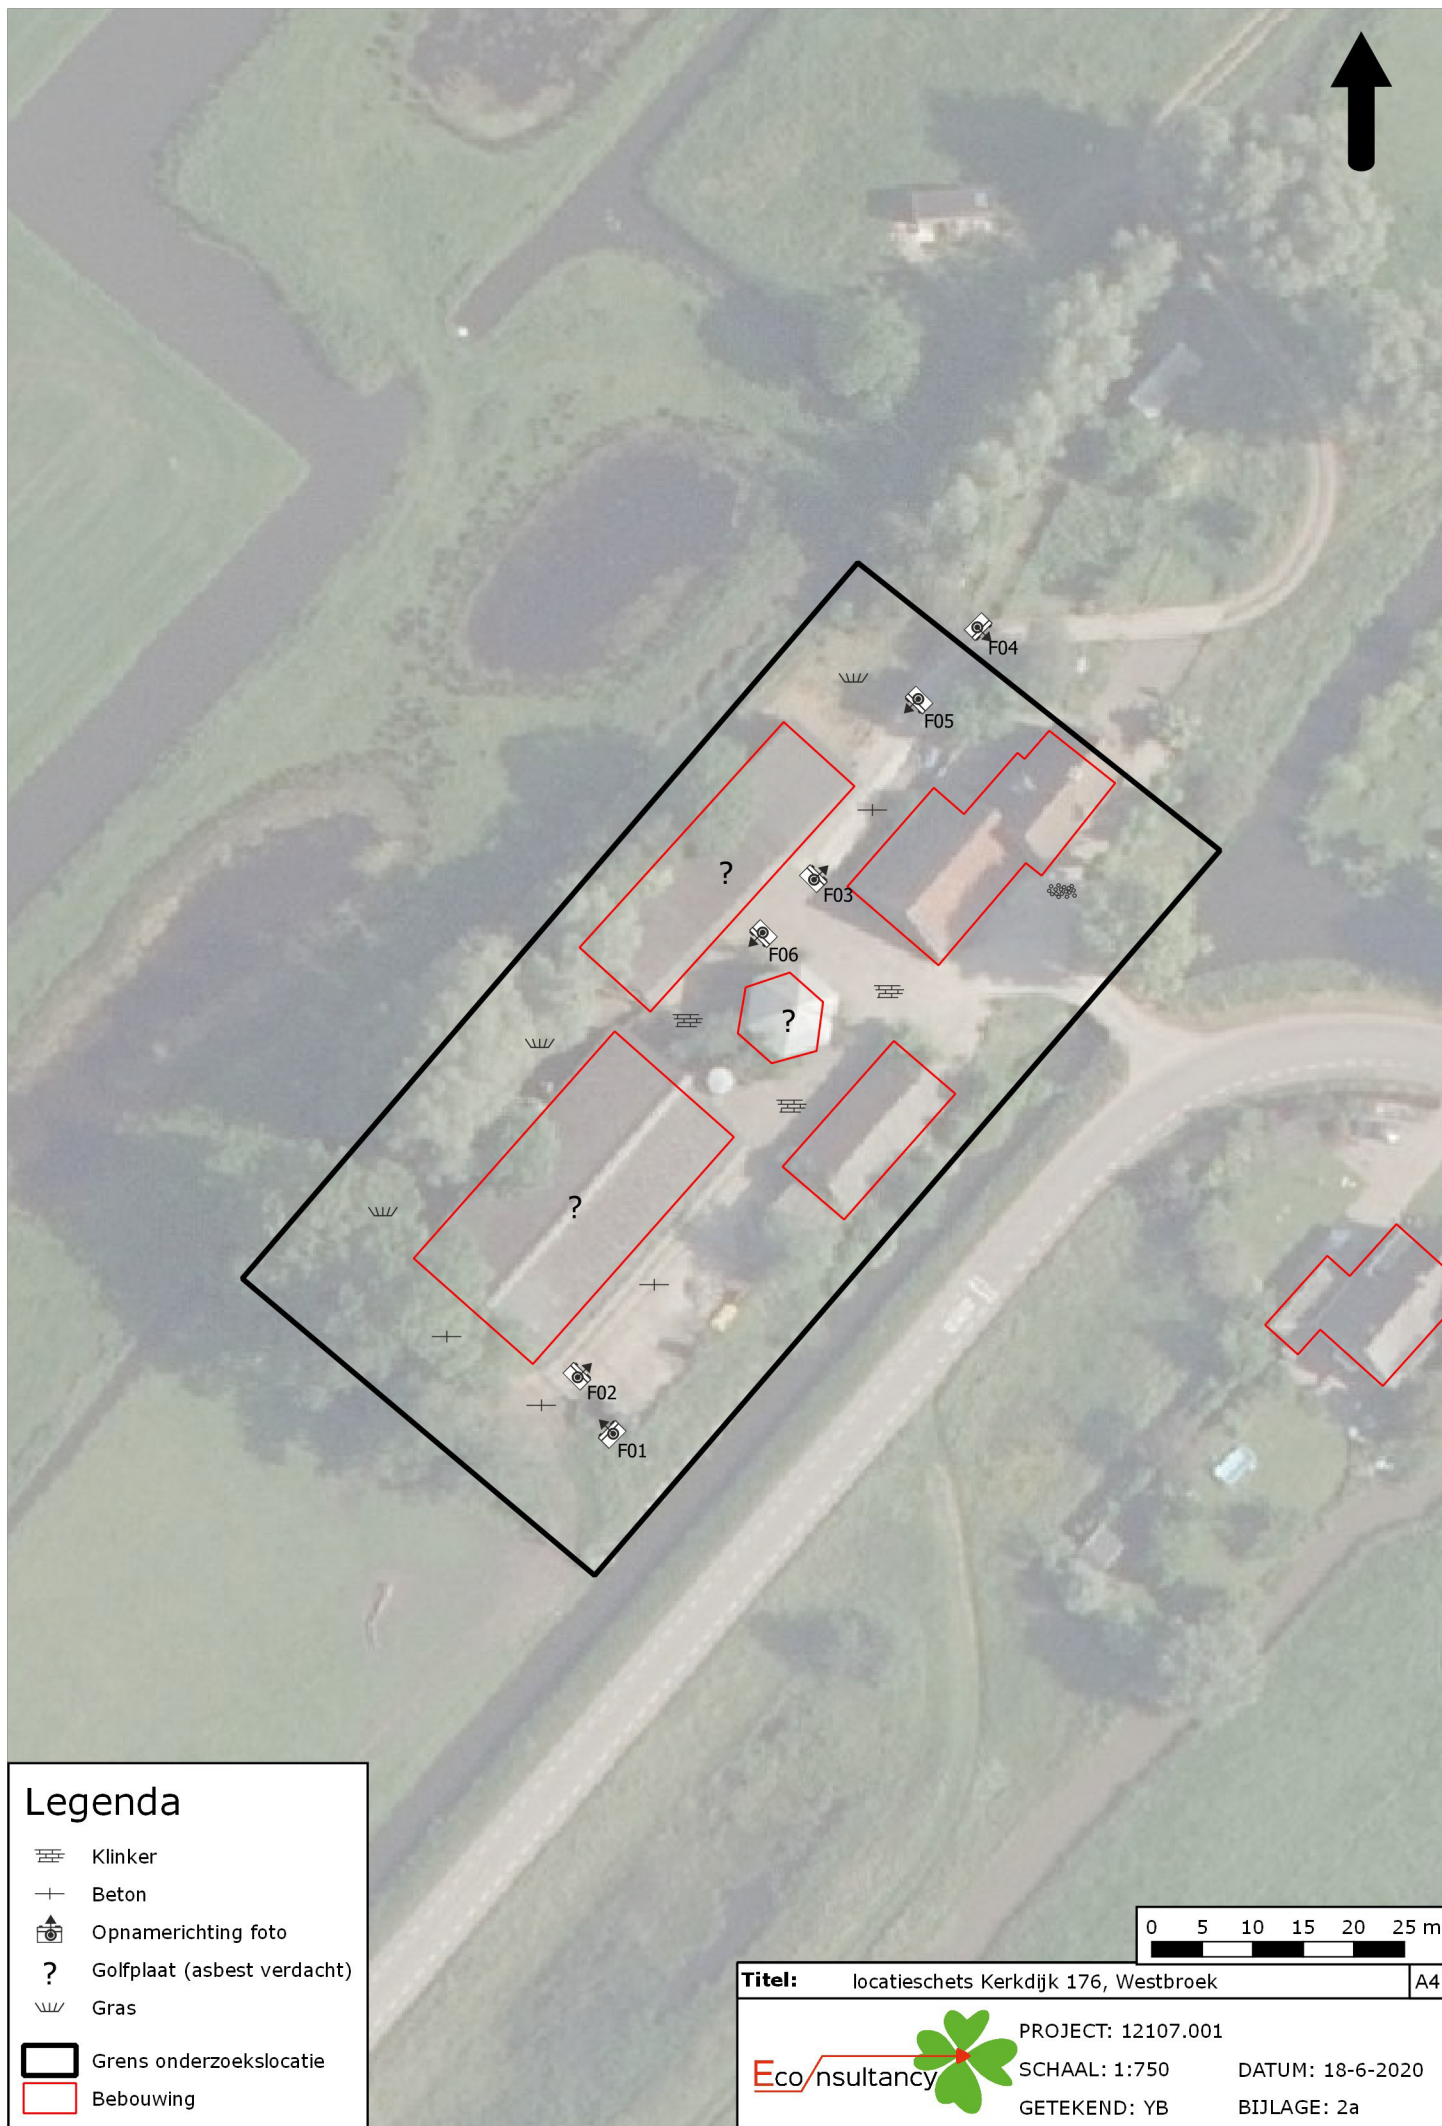
| GETEKEND: | YB | BIJLAGE: 2a |

In bijlage 2a is de huidige situatie op een locatieschets weergegeven. Bijlage 2b bevat enkele foto's van de onderzoekslocatie.

- Klinker
- Beton
- Opnamerichting foto
- Golfplaat (asbest verdacht)
- Gras
- Grens onderzoekslocatie
- Bebouwing
