## **Aanvullend bodem- en asbestonderzoek**

Tolakkerweg 254 te Maartensdijk

Projectnummer: 20211424  
Datum: 1 juni 2021

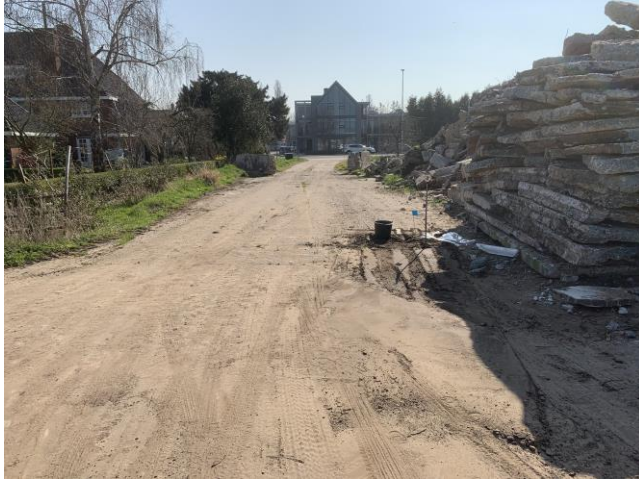
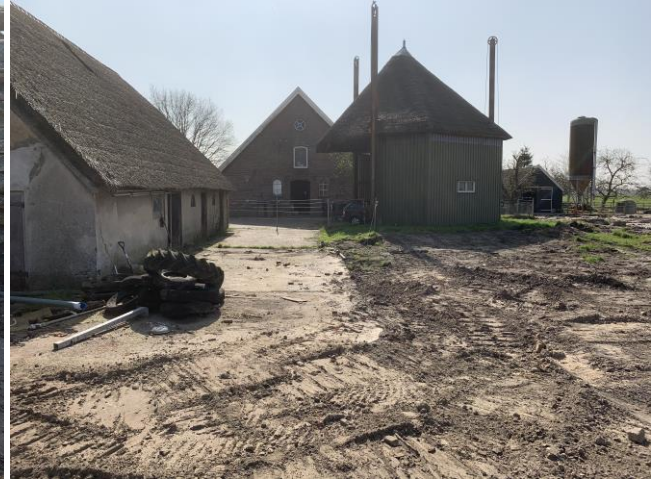
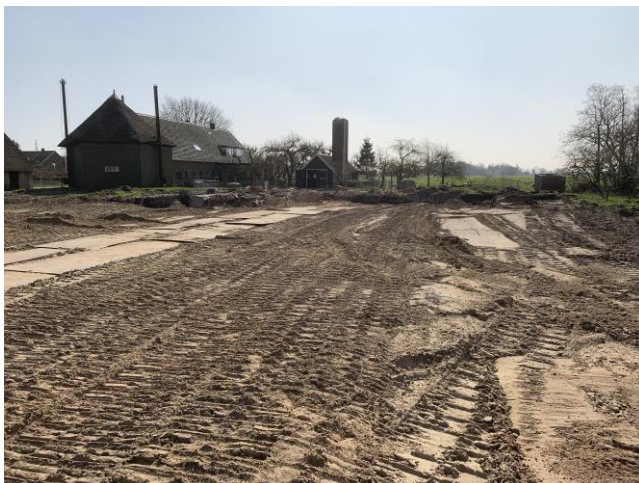
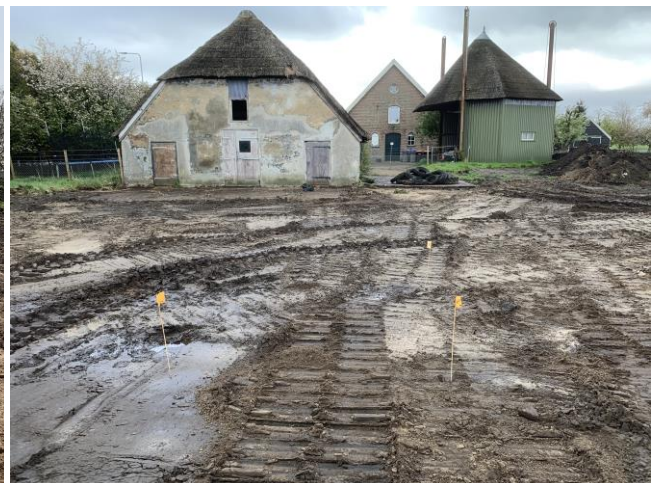
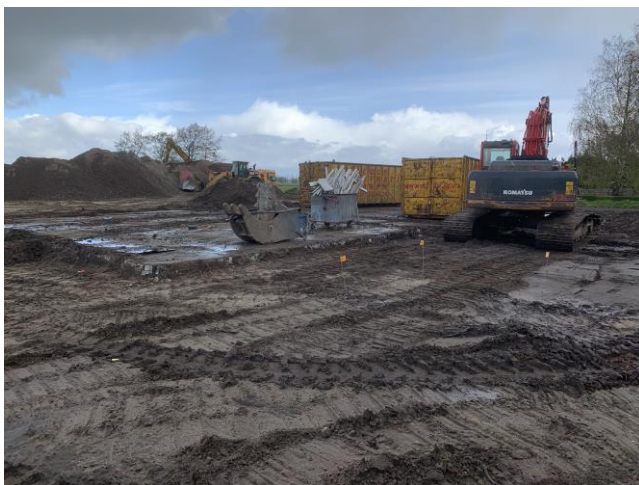
**Figuur 1: huidige situatie (5 foto's)**

De onderzoekslocatie ligt net buiten de bebouwde kom. De directe omgeving bestaat hoofdzakelijk uit agrarisch gebied en woonbebouwing. Voor een indruk van de onderzoekslocatie wordt verwezen naar figuur 2.

**bron: locatie-inspectie MILON bv**

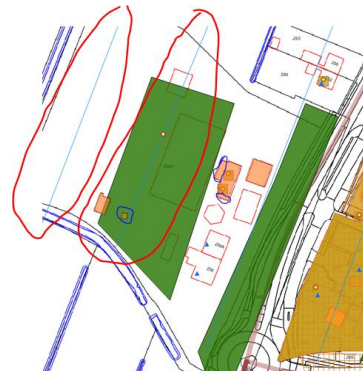
De voormalige sloten zijn niet meegenomen in de eerder uitgevoerde onderzoeken (**locatie 3**). Op basis van foto's uit eerdere onderzoeken zijn de contouren in het veld niet waarneembaar. De voormalige sloten hebben een lengte van circa 110 meter. Daarnaast betreft het een voormalige kavelsloot van beperkte omvang welke vermoedelijk is gedempt met gebiedseigen grond. De voormalige sloten zijn hiernaast rood omcirkeld.
