## **Bodemonderzoek naar asbest in bodem**

### **Conform NEN 5707**

**Locatie:** Groenekanseweg 150-152,  
Groenekan

**Projectnummer:** 19-222 AIB V1.1

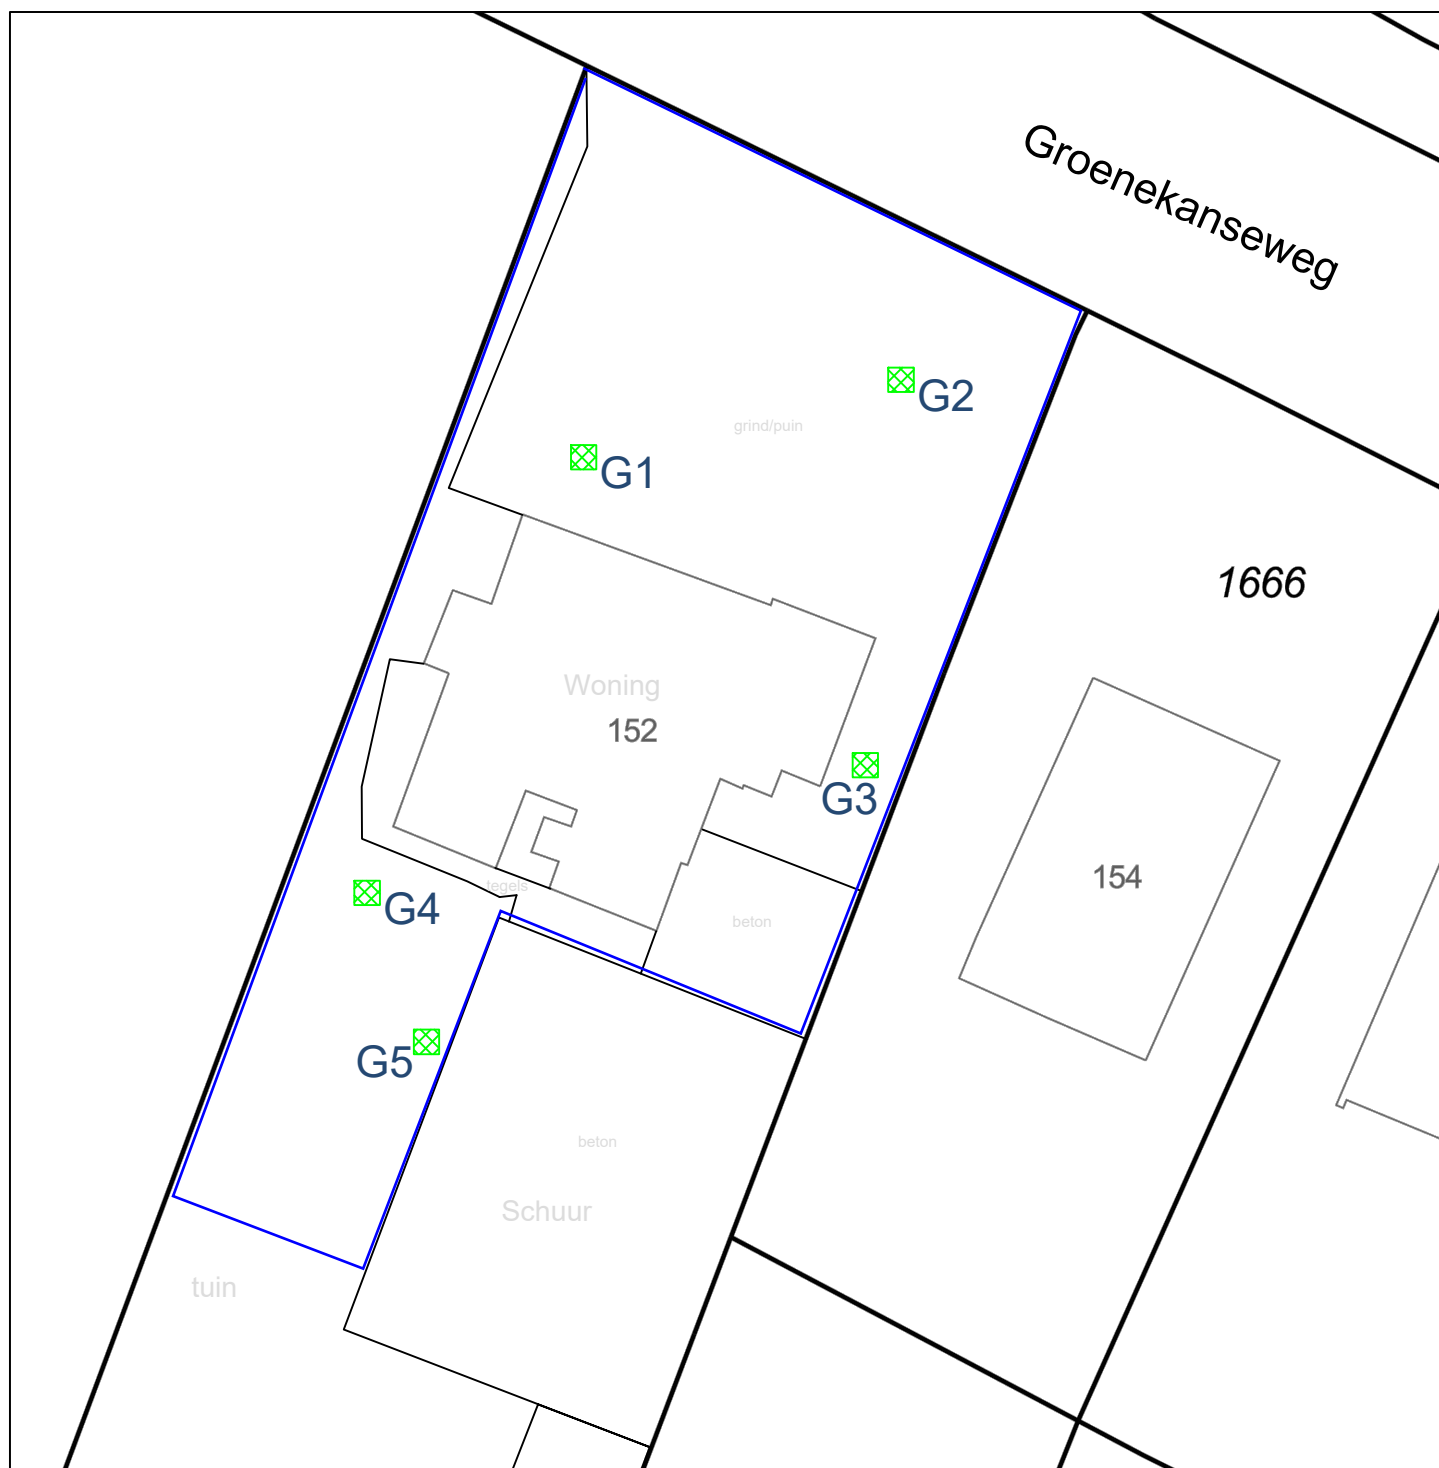
## **Bijlage 2.    Situatie uitgevoerd bodemonderzoek**

De gaten zijn op basis van een rasterpatroon gelijkmatig verdeeld over de locatie. In geen van de gaten is asbestverdacht plaatmateriaal aangetroffen. Om deze reden is een mengmonster samengesteld uit de gaten en wordt deze ter analyse aangeboden op asbest in grond.

Het maaiveld van de onderzoekslocatie is steekproefsgewijs geïnspecteerd, hierbij is geen asbestverdacht materiaal aangetroffen.
