MILIEUHYGIENISCH VOORONDERZOEK  
BODEM

FRANS HALSLAAN 80

TE BILTHOVEN

# Rapportage milieuhygienisch vooronderzoek bodem

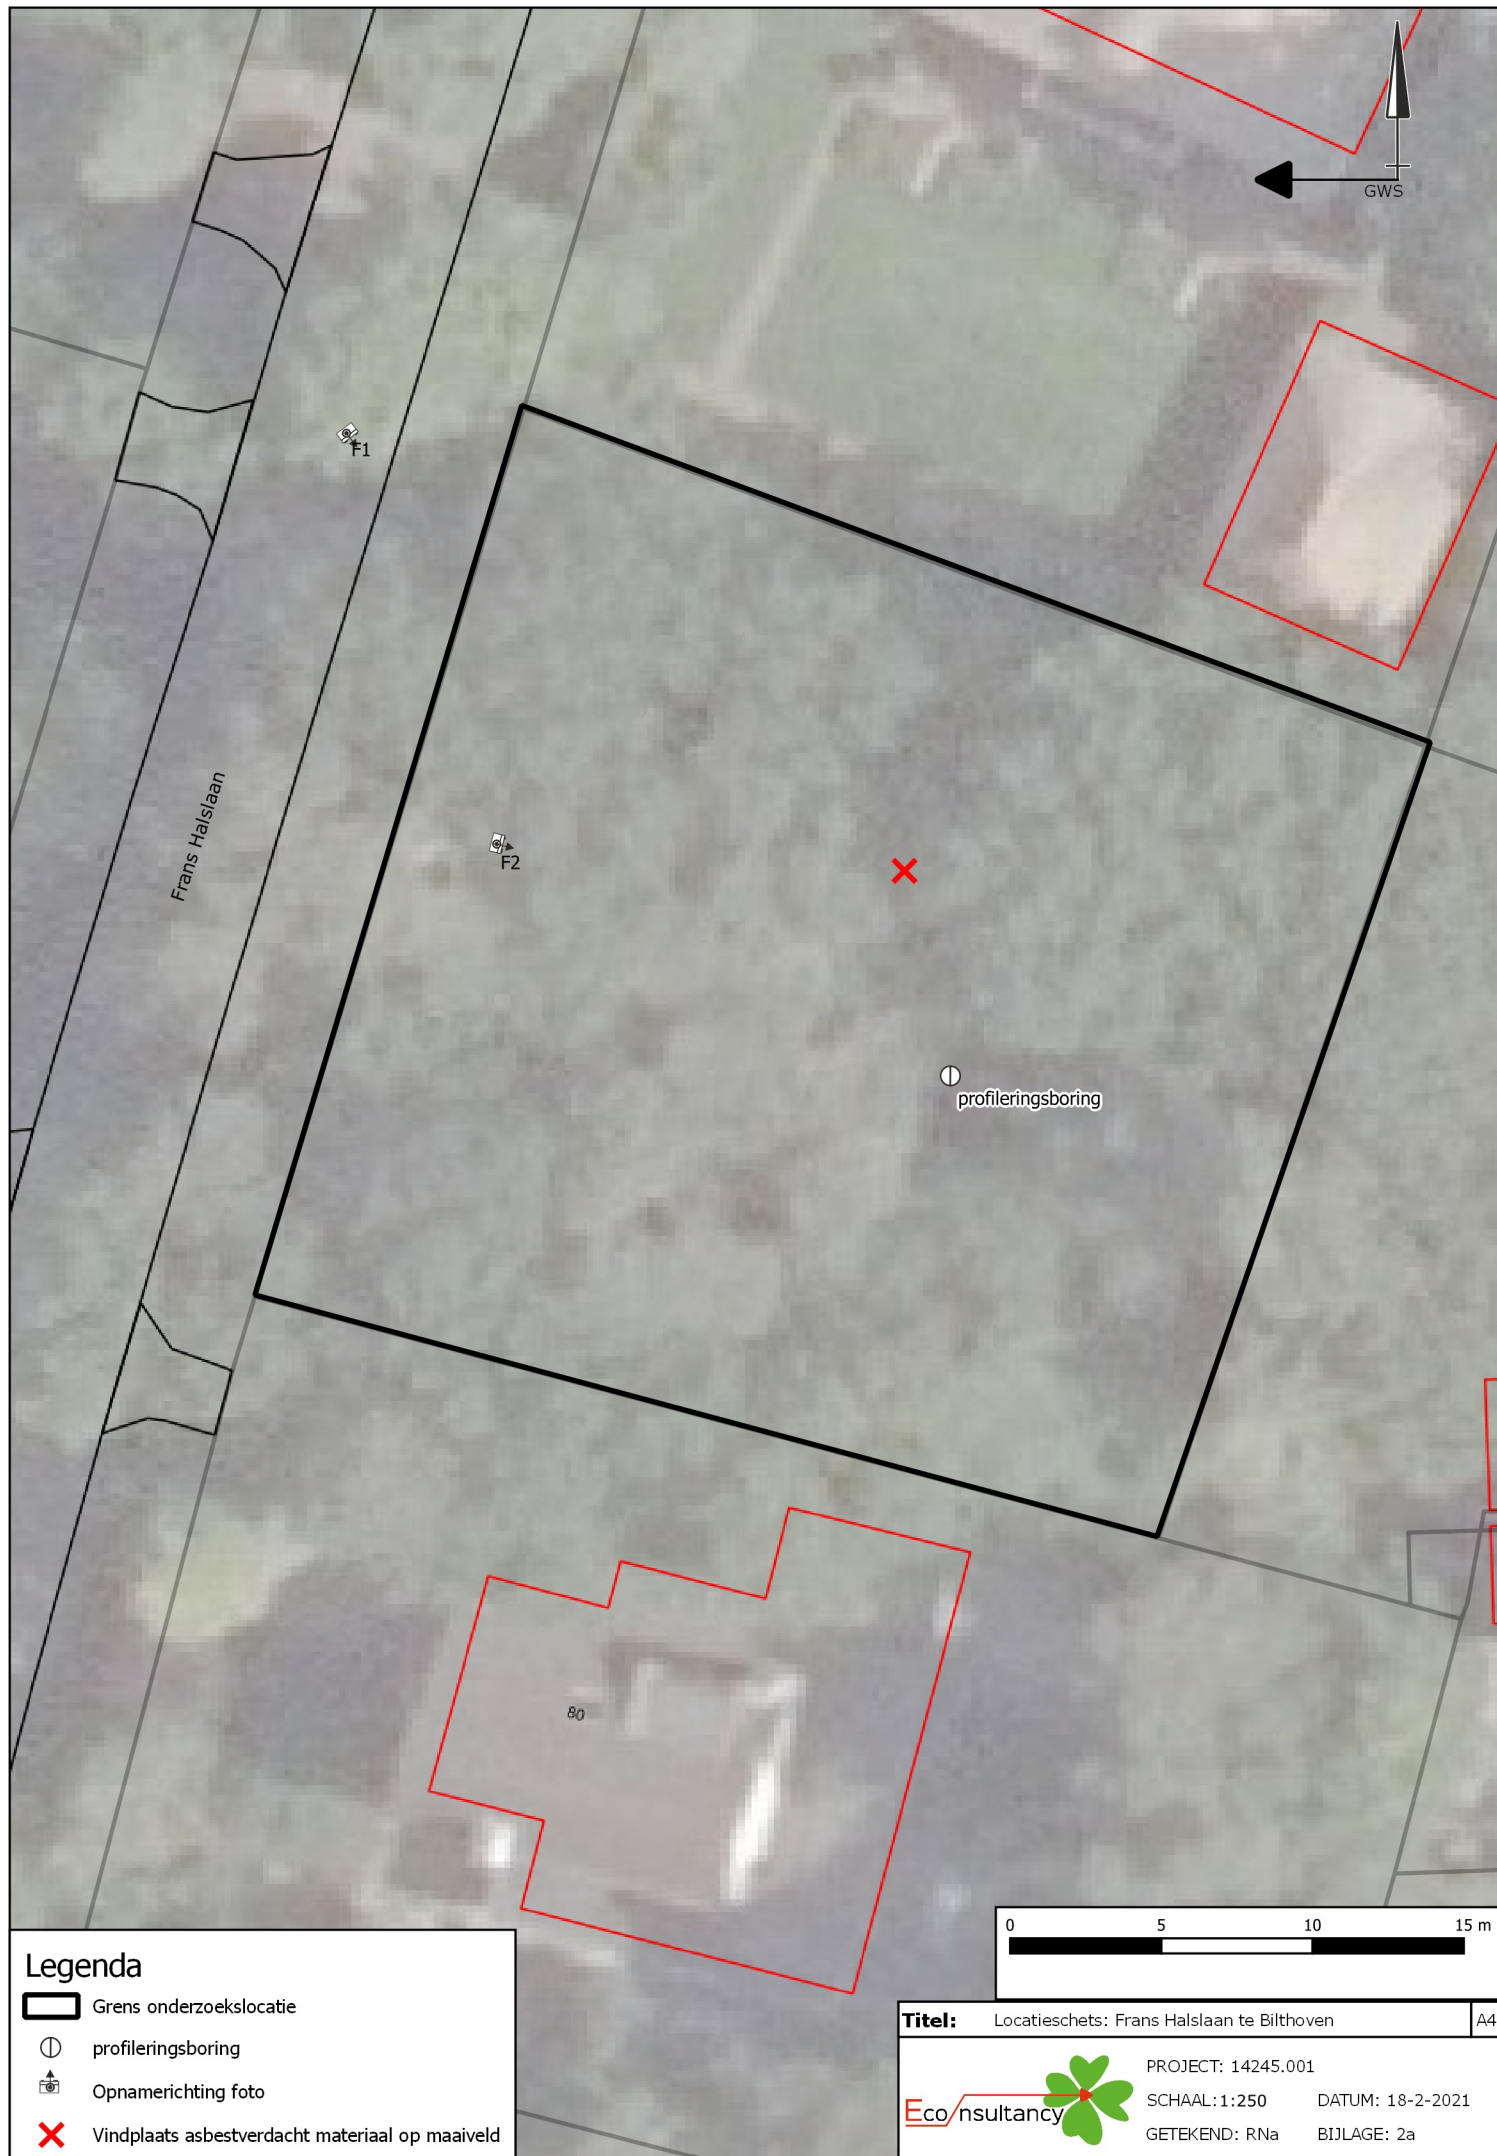
In bijlage 2a is de positie van de asbestverdachte golfplaten en de profileringsboring weergegeven. In bijlage 2b zijn foto's van de onderzoekslocatie opgenomen.

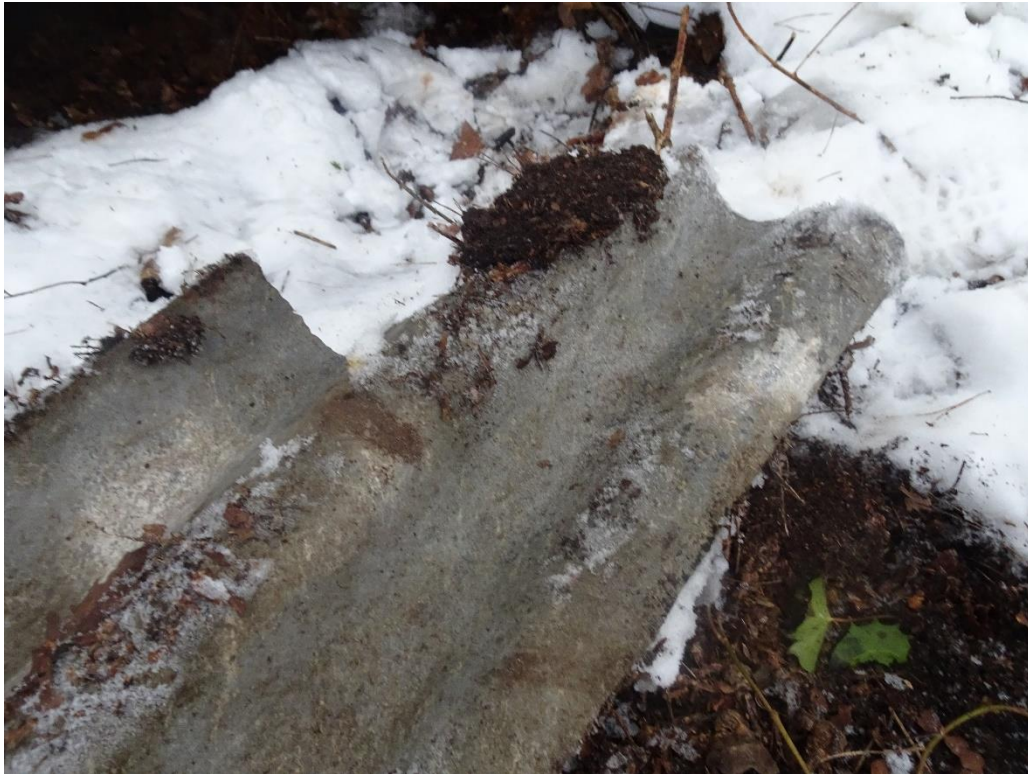
De onderzoekslocatie is in gebruik als bosperceel. Centraal op de locatie is in de bodem een gat aangetroffen welke aan de bovenzijde afgesloten is met asbestverdachte golfplaten. De afmetingen van het gat en de asbestverdachte golfplaten zijn circa 100x100x40 cm. Verder zijn op het maaiveld een aantal glasplaten, brokken grindtegels en baksteen aangetroffen.

Foto 3. asbestverdacht plaatmateriaal

Tijdens de terreininspectie is centraal op de locatie in de bodem een gat aangetroffen welke aan de bovenzijde afgesloten is met asbestverdachte golfplaten. De afmetingen van het gat en de asbestverdachte golfplaten zijn circa 100x100x40 cm. Verder zijn op het maaiveld een aantal glasplaten, brokken grindtegels en baksteen aangetroffen. Econsultancy adviseert het aangetroffen asbestverdacht plaatmateriaal op het maaiveld, conform geldende wet en regelgeving, te laten verwijderen door middel van handpicking, en deze stukjes af te voeren en te verwerken door een erkend verwerker. Na verwijdering van het asbestplaatmateriaal adviseert Econsultancy tot het uitvoeren van een verkennend onderzoek asbest in bodem (conform de NEN 5707) teneinde te controleren of in de bodem geen asbest(vezels) aanwezig zijn. Het verkennend onderzoek asbest in bodem dient dan als eindsituatie ter plaatse van het voormalige asbestverdachte plaatmateriaal.

Uit het milieuhygiënisch vooronderzoek bodem blijkt dat er sprake is van voormalige en/of huidige bodembelasting op de locatie, waardoor het vermoeden van bodemverontreiniging aanwezig is. Dit in verband met de aangetroffen asbestverdachte golfplaten. De kern van de verwachte verontreiniging is duidelijk. De verwachte verontreinigende stof(fen) voor deze situatie is (niet-)hechtgebonden asbest. Op basis van het milieuhygiënisch vooronderzoek bodem is geconcludeerd, dat de onderzoekslocatie ter plaatse van de asbestverdachte golfplaten onderzocht dient te worden volgens de strategie voor een "verdachte locatie met plaatselijk bodembelasting en met een duidelijke verontreinigingskern" (VEP). Het doel van het onderzoek in deze situatie is vast te stellen of de vooronderstelde verontreinigingskern ook daadwerkelijk aanwezig is en in hoeverre de bepalingsgrens wordt overschreden.

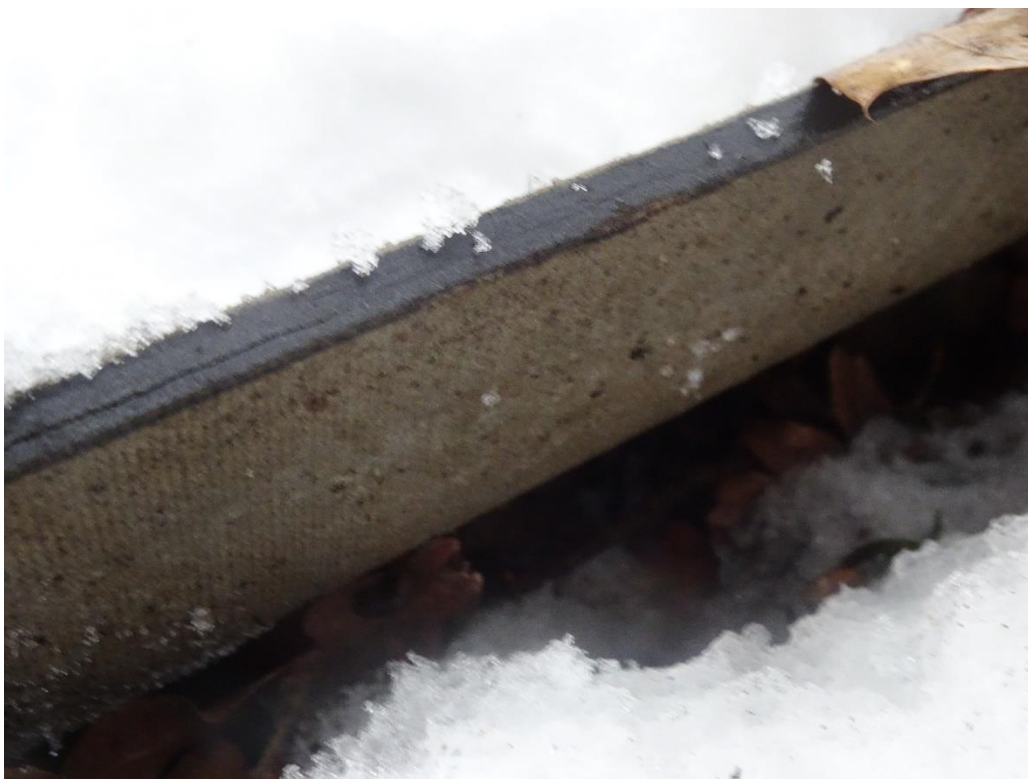
Foto 4. asbestverdacht plaatmateriaal

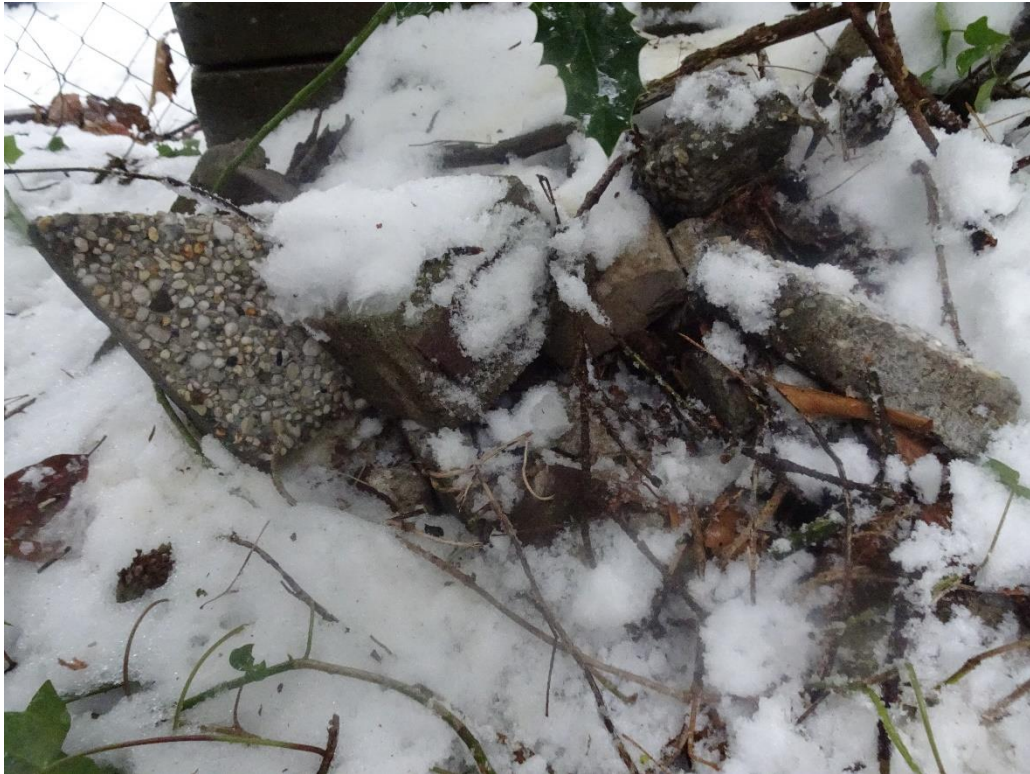
Foto 5. brokken grindtegels en baksteen

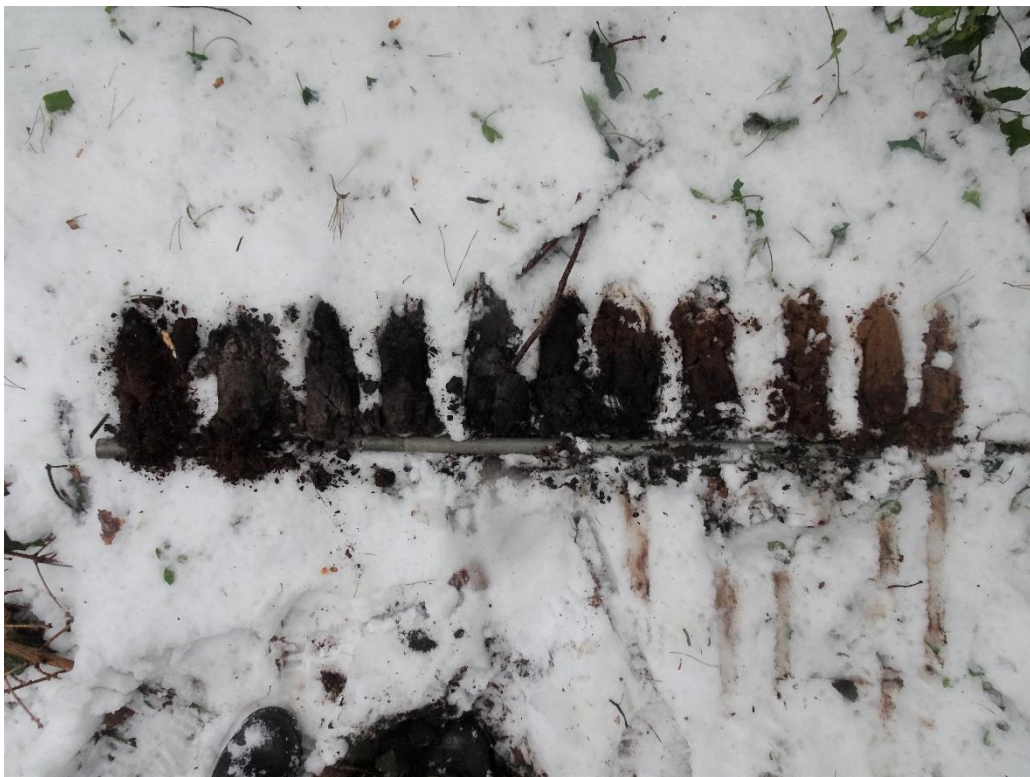
Ter plaatse van de voormalige is een profileringsboring geplaatst om een indicatie te krijgen van de bodem. Zintuiglijk bleek er geen bodemvreemd materiaal in de profileringsboring aanwezig.

Ter plaatse van de voormalige weg is een profileringsboring geplaatst. In het opgeboorde materiaal zijn zintuiglijk geen bodemvreemde bijmengingen aangetroffen. Op basis van deze profileringsboring kan geconcludeerd worden dat er geen verharde wegen of resten hiervan in de bodem aanwezig zijn.

Foto 6. profiel profileringsboring
