## Rapport

## Herinrichting terrein oude zwembad

Oude Brandenburgerweg 67 te Bilthoven (gem. De Bilt)

| 1.3 | QuickScan NGE ..... | 6 |

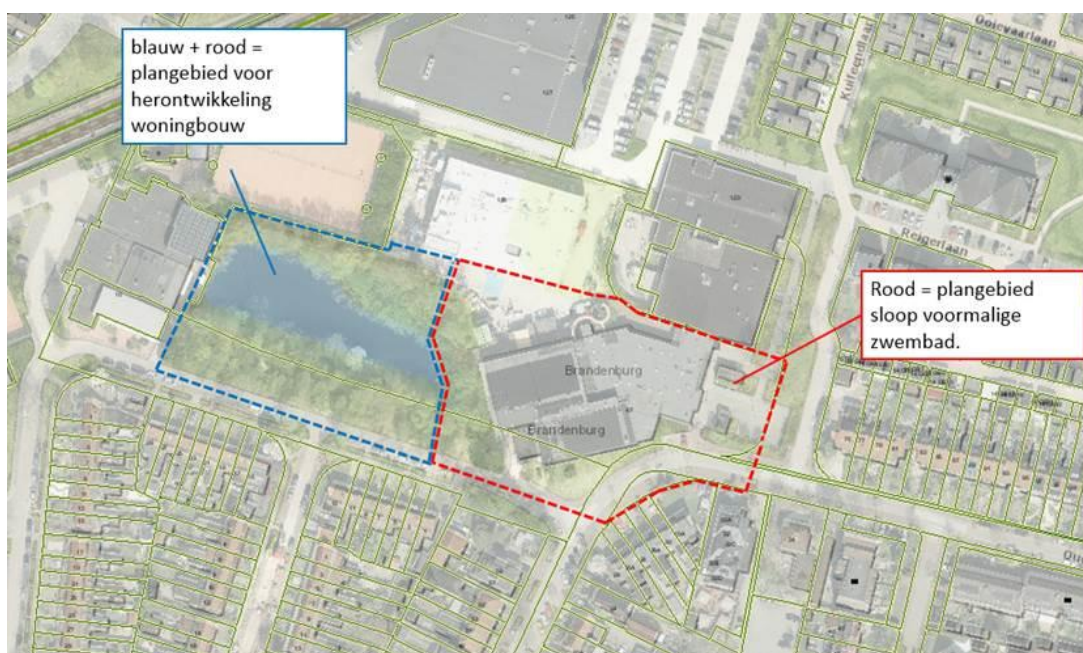
Figuur 1 Projectlocatie

Het projectgebied ligt in Bilthoven (Gemeente De Bilt). In bijlage 1 is een snede uit kaartmateriaal opgenomen van 1945 (Bron: Topotijdreis). Het projectgebied is indicatief ingetekend. In figuur 1 is de projectlocatie en haar omgeving weergegeven. Het tracé is gemarkeerd door middel van een rode en groene lijn.

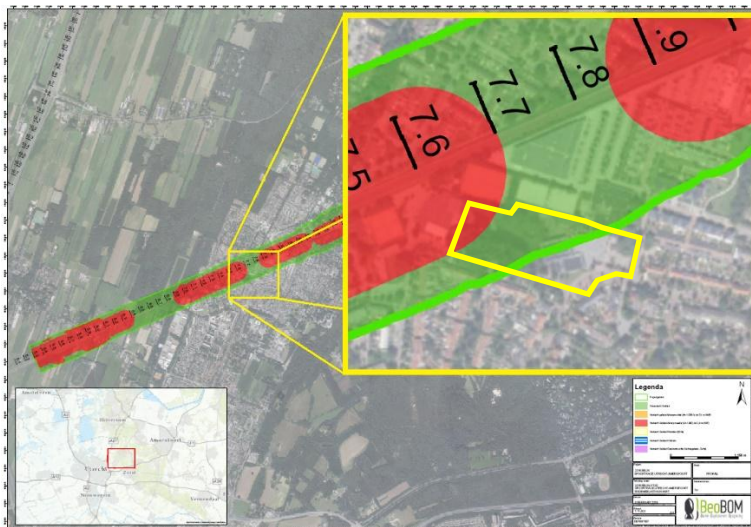
In het onderzoek uitgevoerd door BeoBOM zijn dezelfde indicaties aangehaald. Echter heeft T&A Survey haar afbakening uitgevoerd conform de oude BRL richtlijnen. BeoBOM heeft de analyse uitgevoerd conform de huidige richtlijnen waarbij de risicostraal voor duikbombardementen op 'Pin Point' targets 181 meter, en voor 'Line Targets' 91 meter voorschrijft. In figuur 2 is een snede van de CE-bodembelastingkaart weergegeven.

De Vereniging voor Explosieven Opsporing beheert een bommenkaart. Op deze bommenkaart zijn de contouren weergegeven van gebieden waar vooronderzoeken uitgevoerd zijn. De projectlocatie is gesitueerd in een gebied dat in 2012 en in 2019 in opdracht van ProRail onderzocht is. De onderzoekslocatie ligt voor een groot deel in het reeds onderzochte gebied. De Omgevingsdienst baseert haar bevindingen op het onderzoek van T&A-Survey uit 2012. In het kader van voorliggende project is ProRail verzocht het onderzoek uit 2019, uitgewerkt door BeoBOM, te delen.

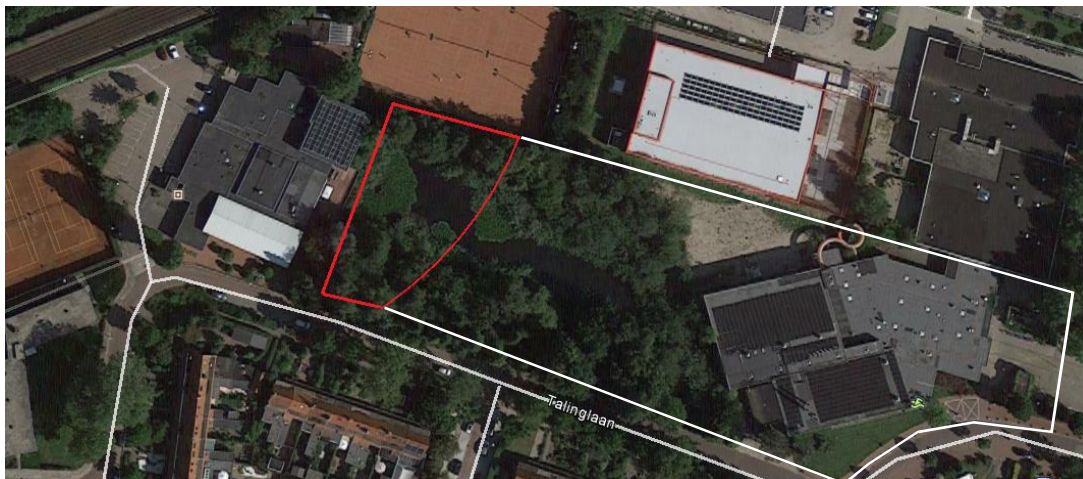
Figuur 4 Verdacht gebied binnen onderzoeksgebied

Het bovenstaande geeft aanleiding om aan te nemen dat de geplande werkzaamheden ter hoogte van het verdachte gebied niet zondermeer uitgevoerd kunnen worden. Afhankelijk van de geplande ingreep is binnen het met rode lijnen gemarkeerde gebied in figuur 4 aanvullend onderzoek nodig. Werkzaamheden binnen het overige onderzoeksgebied zijn vrij van een verhoogd risicoprofiel en kunnen regulier uitgevoerd worden met in achtnaam van het protocol toevalvondsten.

Op basis van deze feiten is een klein gedeelte (westelijke punt) van het onderzoeksgebied verdacht op CE.

Afhankelijk van de geplande ingreep bestaat dit onderzoek uit het opstellen van een Project Risico Analyse (PRA), waarbij de naoorlogse ontwikkelingen verder worden uitgewerkt en mogelijk als contra indicatie de verdenking verwerpen, of detectieonderzoek. Globaal ziet deze er als volgt uit..

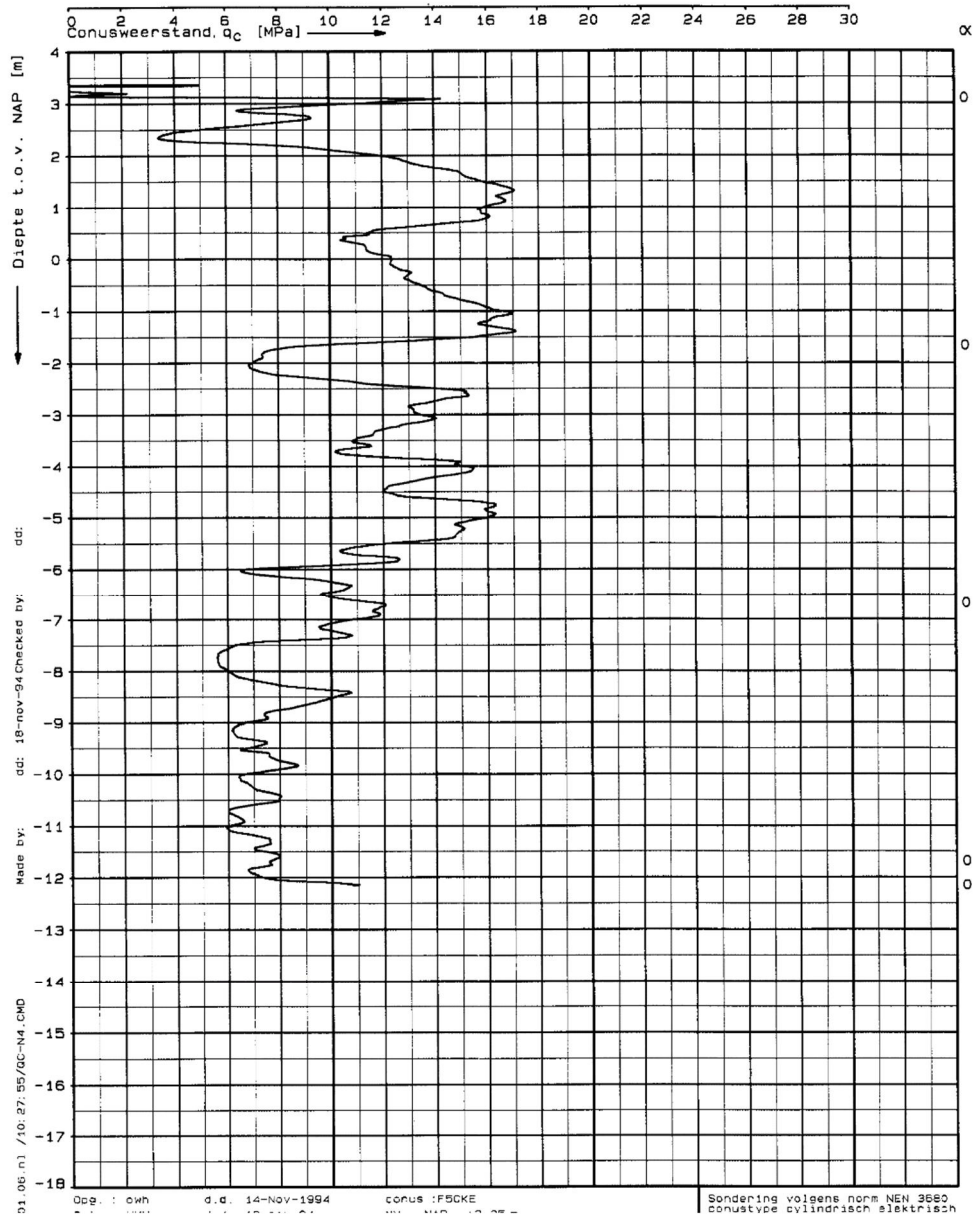
## Bijlage 4 Sondeergrafiek

Sondeerresultaten en boorprofielen afkomstig van het DINOloket (bijlage 5), tonen voor het omliggende gebied een bodemopbouw bestaande uit goed gepakt zand. De kans op detonatie van conventionele geschut- en afwerpmunitie bij inslag is aanzienlijk hoger op goed gepakte zandgronden. Daarnaast is de indringingsdiepte kleiner. De laag met een 10 MPa conusweerstand en een minimale dikte van 0,5 m (dit betreft de maximale indringingsdiepte van mogelijk aanwezige CE) wordt verwacht op circa 1.5 m-mv. BeoBOM gaat uit van een verdenking tot 3,5 m-mv.
