(actualiserend) VERKENNEND  
BODEMONDERZOEK  
conform NEN 5740

in verband met de voorgenomen herontwikkeling van  
een locatie op het (voormalige) adres

Gregoriuslaan 10 te Bilthoven

rapportnummer : 234.139.BR.11.ROS  
rapportdatum : 17 oktober 2023

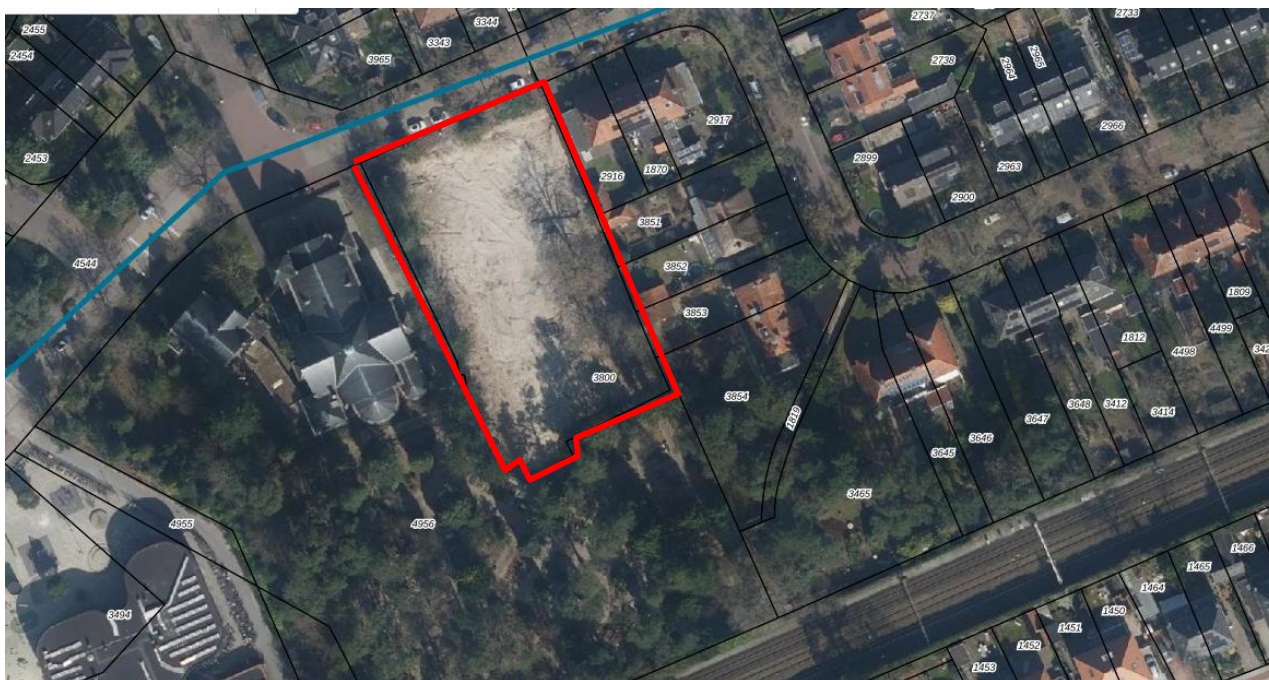
Figuur 1: luchtfoto onderzoekslocatie (PDOK)

In figuur 1 is een luchtfoto van PDOK weergegeven. De onderzoekslocatie is globaal met een rode lijn aangegeven.

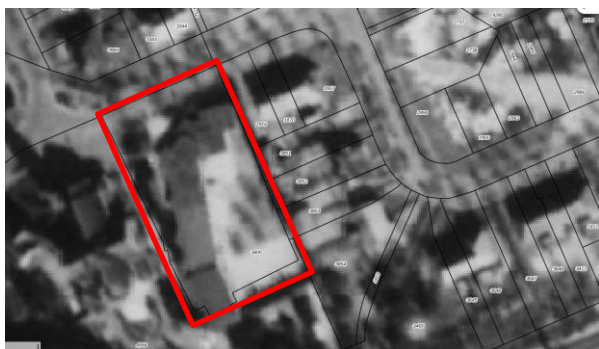
Figuur 2: luchtfoto jaren '50

In onderstaande figuren 2 en 3 staan enkele historische luchtfoto's weergegeven met daarop zichtbaar de oude bebouwing. Op basis van luchtfotostudie zijn er geen aanwijzingen voor mogelijke bronnen voor bodemverontreiniging.

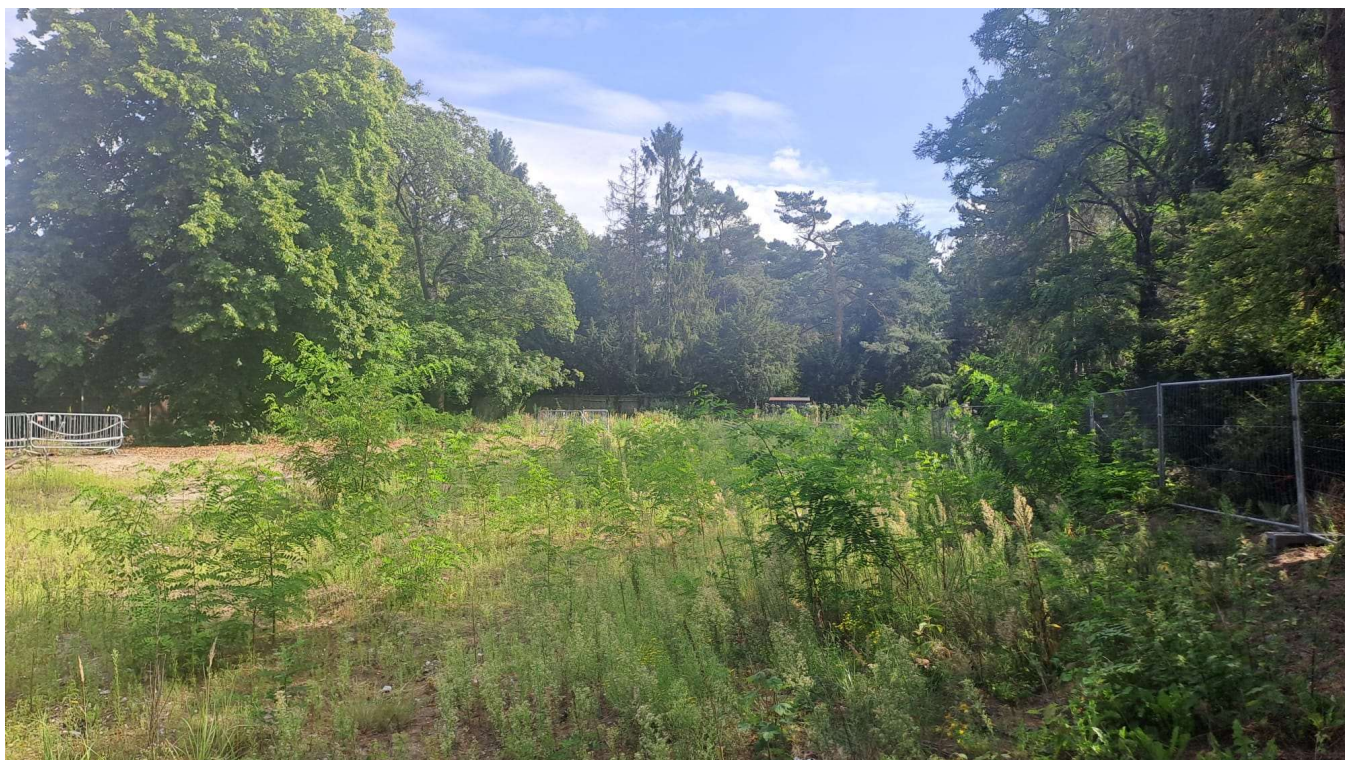
Foto 1: overzicht

Op 22 augustus 2023 heeft voorafgaand aan het uitvoeren van de veldwerkzaamheden een locatie-inspectie plaatsgevonden. De locatie is braakliggend en onbebouwd.

Op de onderzoekslocatie zijn visueel zijn er geen waarnemingen gedaan welke kunnen duiden op de mogelijke aanwezigheid van bodemverontreinigingen. Op het maaiveld (enkel oppervlakkig) zijn enkele stukjes puin zichtbaar, afkomstig van de recente sloop van de panden op het perceel. Er is visueel geen asbestverdacht materiaal waargenomen.
