**Rapportage asbestinventarisatie  
conform certificatieschema asbestinventarisatie en asbestverwijdering**

**Projectnummer: 21-309**

**Het bedrijfsgebouw aan de Lindenlaan 75 Groenekan**

Opdrachtgever : LEKS  
Lindenlaan 75  
3737 RC Groenekan

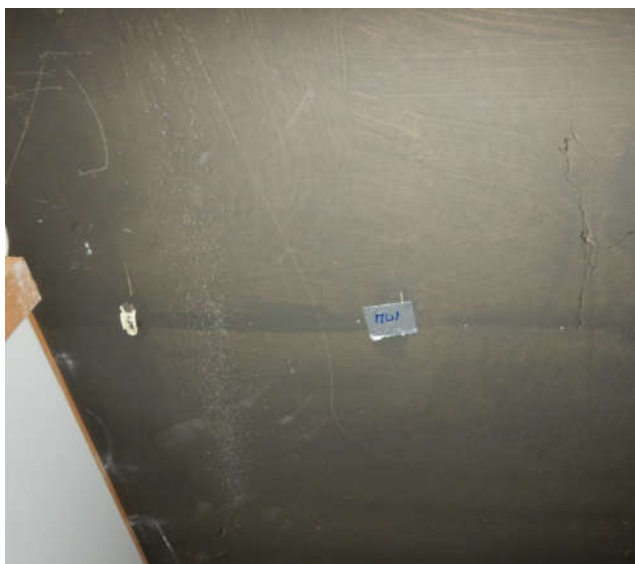
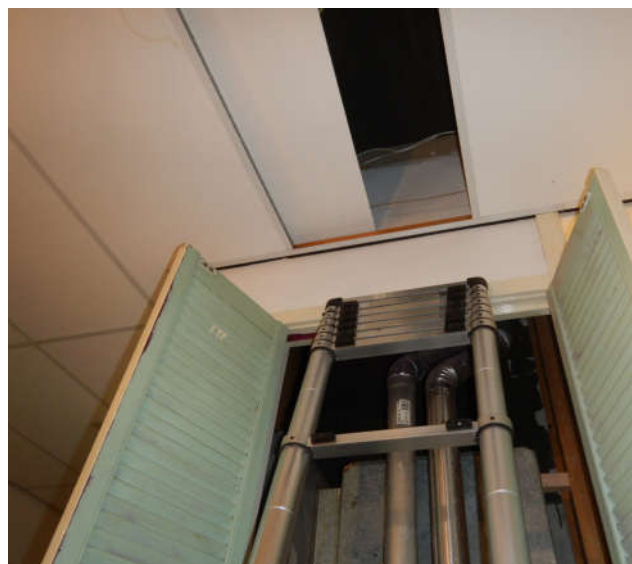
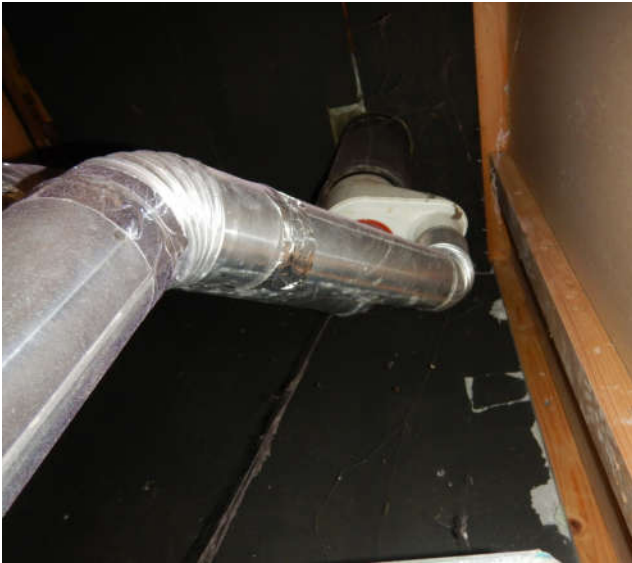
### Bron 1: Plafondbeplating

| Asbesthoudend | Ja |
| Asbestsoort | Chrysotiel |
| Percentage | 2-5% |
| Hechtgebondenheid | Hechtgebonden |
| Beschadiging | Niet |
| Risicoklasse | 2 binnensanering |

Bron 1, M01 plafondbeplating (1)

Bron 1, M01 plafondbeplating (2)

Bron 1, M01 plafondbeplating (3)

| <b>Opmerkingen</b> | Het plaatmateriaal is aanwezig onder de dakoverstek aan de voor- en achtergevel. |

| <b>Aanbevelingen</b> | Geen direct risico, bron verwijderen voorafgaand aan renovatie en/of sloop. |

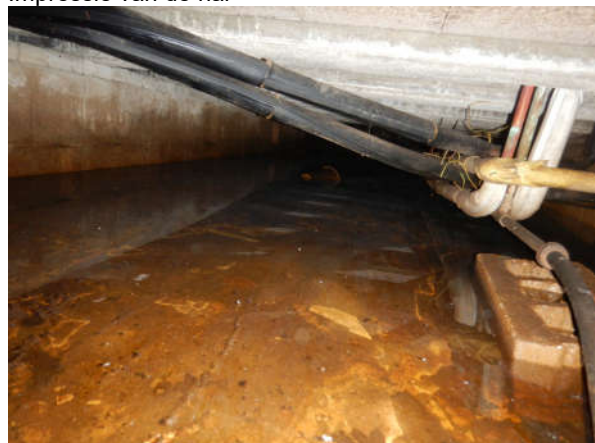
Impressie van de kruipruimte vol met water

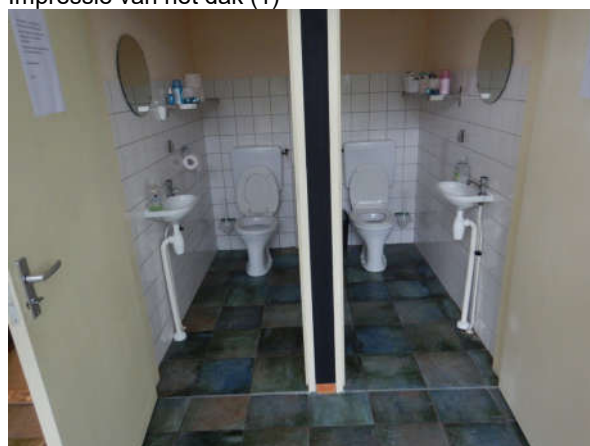
Vaste tegelvloeren niet opengebroken

Aanvullend onderzoek is noodzakelijk voorafgaand aan sloop of renovatie van de in de tabel genoemde onderdelen.

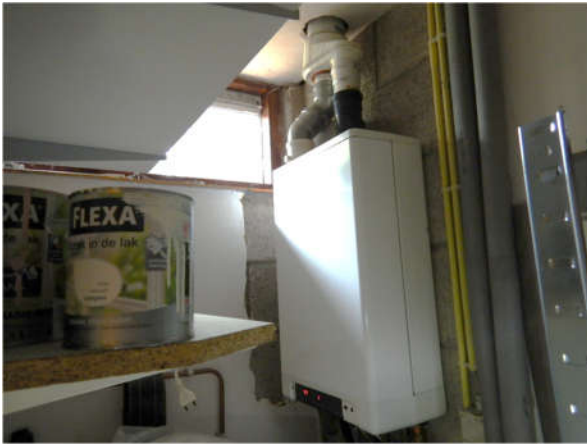
De CV\_installatie is niet verdacht
