REF.: B24.9323/HO-01/GG

DATUM, 25 september 2024

## Onderwerp: Resultaten historisch vooronderzoek en locatiebezoek NEN 5725, Zeisterweg 1B te Odijk

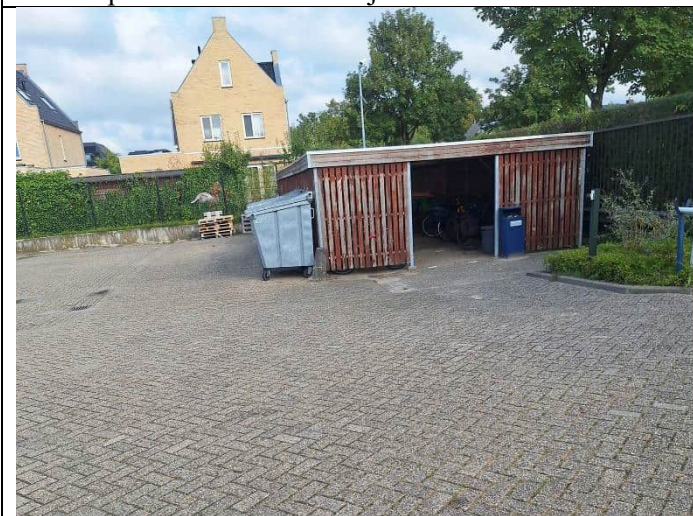
Foto 5: fietsenstalling oostzijde

Het gebouw op de noordoosthoek blijkt een fietsenstalling te zijn. Tevens blijkt het maaiveld aan de noordoostzijde wat af te lopen. Naar de omgeving (weg en buurpercelen) loopt het weer op. Aan de achterzijde van het pand is een ‘achterom’ voor de woningen aan de Rietkamp aanwezig. Kadastraal behoort dit nog bij perceel A3323, maar in verband met recht op overpad is dit gedeelte buiten het hek aanwezig.

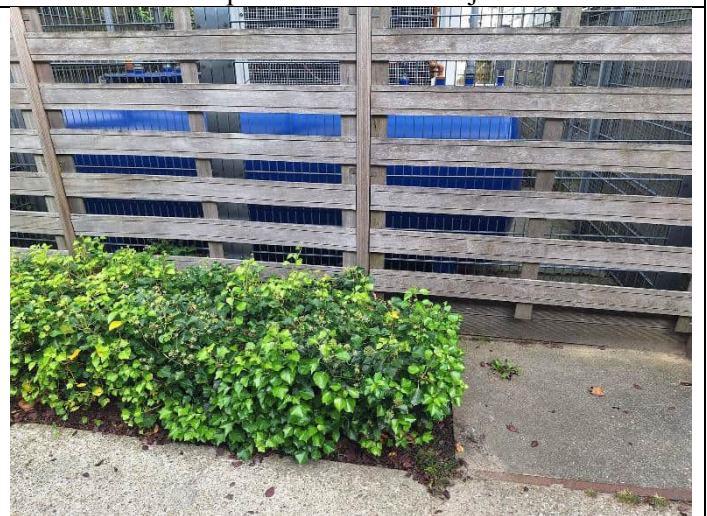
Foto 6: opslagtank noordzijde

Uit pandig zijn 2 bovengrondse opslagtanks met dieselolie waargenomen. Deze tanks zijn aangesloten op noodstroomaggregaten (NSA). Naar weten van de locatiebeheerder zijn hier nulsituatie bodemonderzoeken van bekend, echter niet bij hem beschikbaar.

Aangezien geen actuele bodemkwaliteitsgegevens bekend zijn, dient een verkennend bodemonderzoek te worden uitgevoerd conform de NEN 5740 en een verkennend onderzoek naar asbest conform de NEN 5707 en/of NEN 5897. Hierbij dient rekening gehouden te worden met de voormalige watergang, boomgaard en opslag voor ammoniak en de nog aanwezige bovengrondse opslagtanks voor dieselolie, noodaggregaten, leidingwerk en vulpunten.

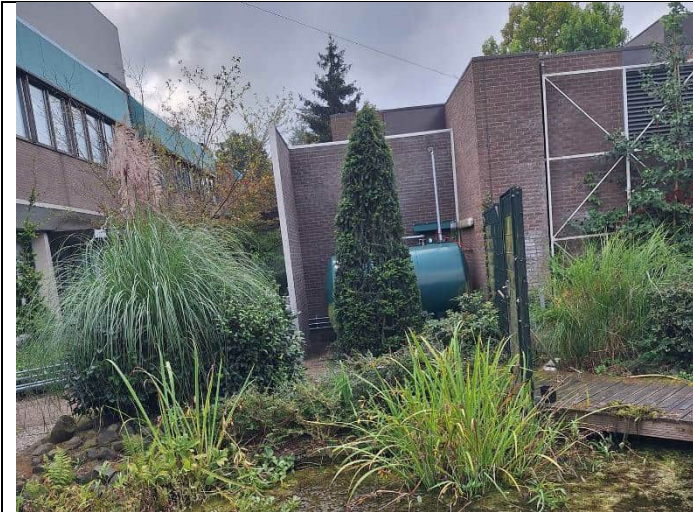
Foto 7: opslagtank patio

Tussen de gebouwen is een patio/ binnentuin aanwezig. In de binnentuin staat 1 van de bovenstaande opslagtanks en is een vijver aanwezig. Daarnaast is dit ingericht als tuin met bestrating en beplanting. Op het buitenterrein is de locatie grotendeels verhard met klinkers en gedeeltelijk met stelcon. Rond en tussen de verharding zijn wat groenstroken met diverse beplanting aanwezig. Door de locatie beheerder is aangegeven dat hij verwacht dat onder het grootste deel van de bestrating direct zand aanwezig is, maar weet dit niet zeker. De 'inrit' is in het verleden opnieuw aangelegd, waarbij tevens een stabilisatielaag van puin is aangebracht.

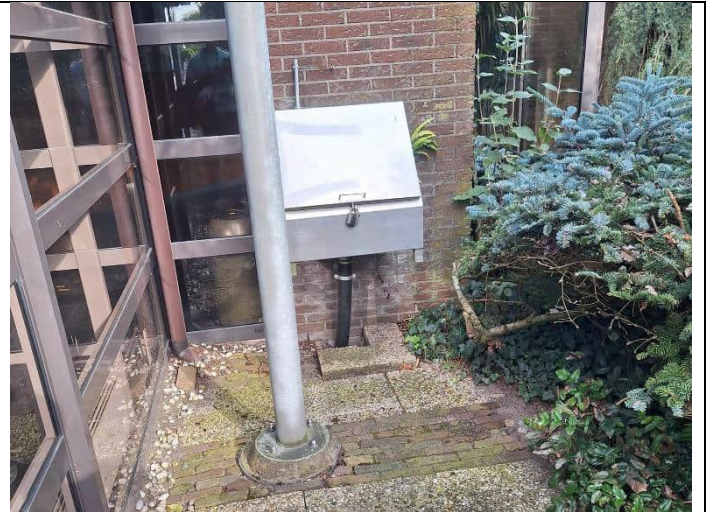
Foto 8: vulpunt opslagtank patio

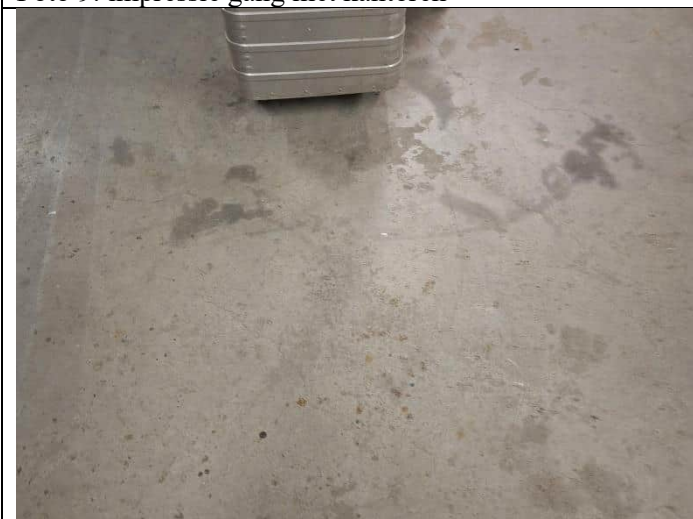
Foto 11: vochtvlekken op keldervloer

Tijdens het locatiebezoek is gebleken dat gebouw D inderdaad aan de noordzijde is voorzien van een kelder. Op de vloer van de kelder zijn vochtvlekken waar te nemen, waarvan de locatiebeheerder vermoed dat dit te maken heeft met de grondwaterstand op de locatie. De zuidzijde van D en de overige panden A, B en C zijn allen voorzien van kruipruimtes. Deze ruimtes zijn te bereiken via diverse kruipluiken. Enkele kruipluiken zijn tijdens het locatiebezoek geopend, waaruit blijkt dat een deel waarschijnlijk grond betreft, maar enkele ook zijn voorzien van een betonverharding op de vloer ter plaatse van het luik. In de kruipruimte zijn veel kabels en leidingen aanwezig. Het is onbekend of er ook kabels en of leidingen in de vloer aanwezig zijn. Zoals verwacht zijn in pandig vele kantoren aanwezig en geen bodembedreigende activiteiten.

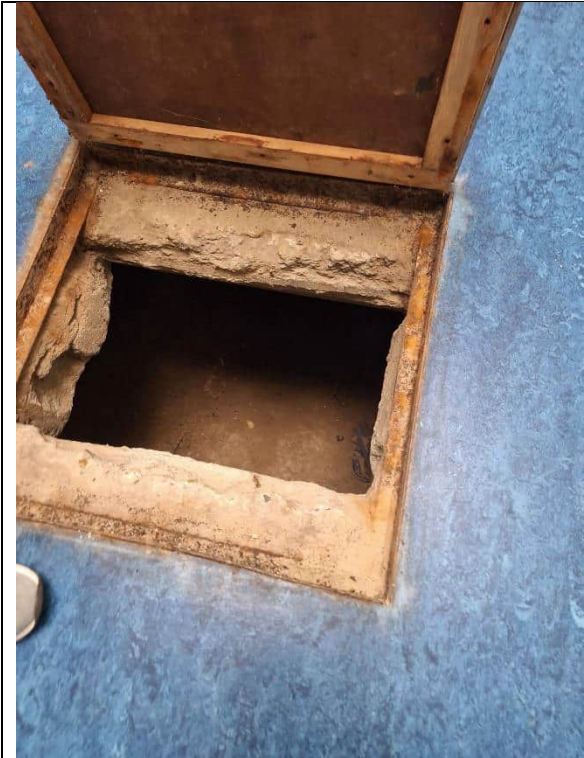
Foto 13: kruipluik met daaronder vermoedelijk grond

Gezien de voorgenomen sloop van de bebouwing, het huidige gebruik en de aanwezigheid van een kruipruimte wordt geadviseerd de bodem onder de bebouwing na de sloop te onderzoeken. Indien dat in deze fase toch wenselijk is, wordt in overleg met de opdrachtgever bepaald hoe dit onderzoek moet worden ingestoken.

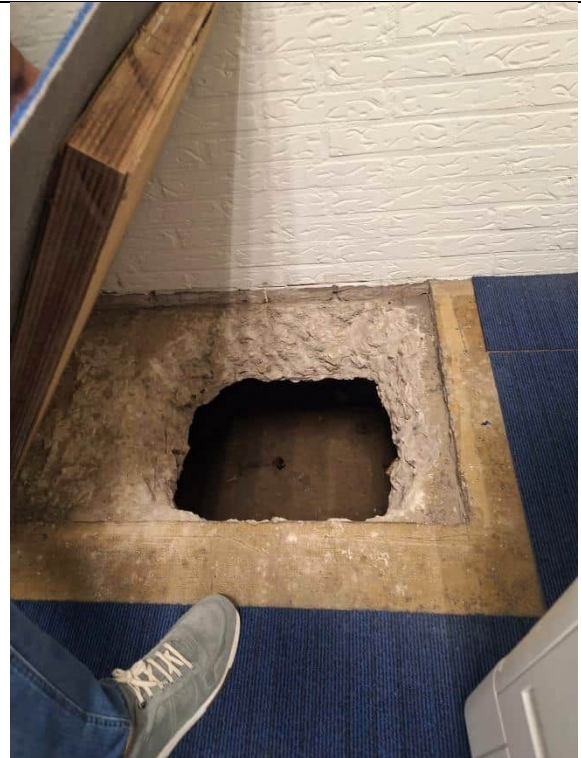
Foto 14: kruipluik met daaronder vermoedelijk grond

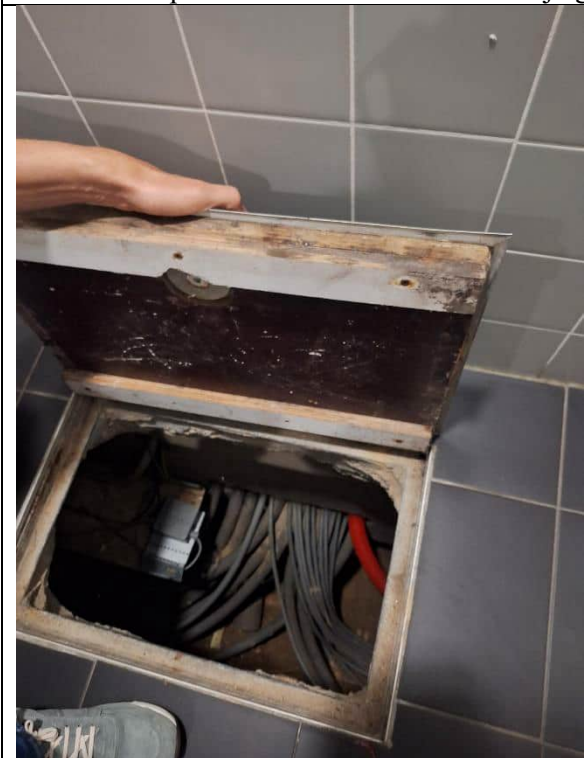
Foto 15: kruipluik met 'spaghetti' aan kabels en leidingen

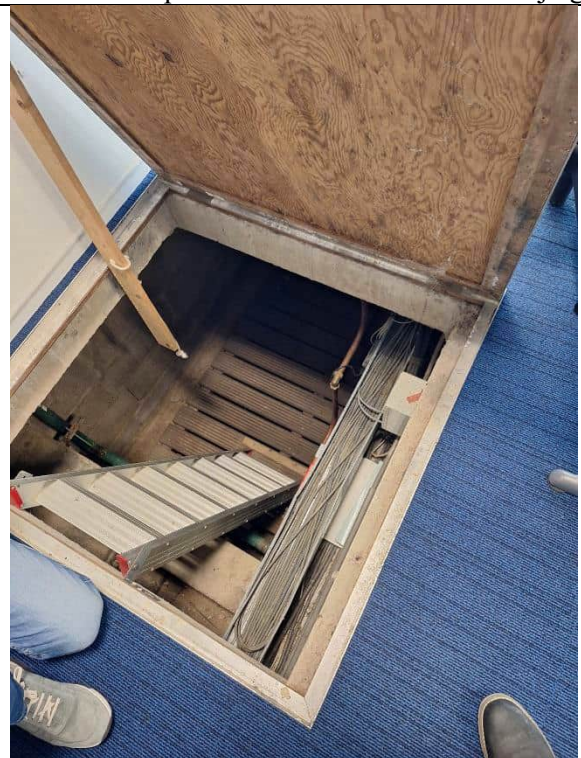
Foto 16: kruipluik met daaronder kabel goten, leidingen, vlonder en betonvloer
