**VERKENNEND BODEMONDERZOEK  
conform NEN 5740**

in verband met de voorgenomen nieuwbouw op een  
locatie gelegen aan de

**Leemkolkweg (naast huisnr. 1) te  
Werkhoven**

rapportnummer : 114.121.BR.11.ROS  
rapportdatum : 30 augustus 2011  
uitgevoerd door : ing. R. Schuurman  
(erkend veldwerker, protocollen 2001 en 2002)  
rapport opgesteld door : ing. R. Schuurman  
rapport beoordeeld door : ing. J.A.H. Roozen

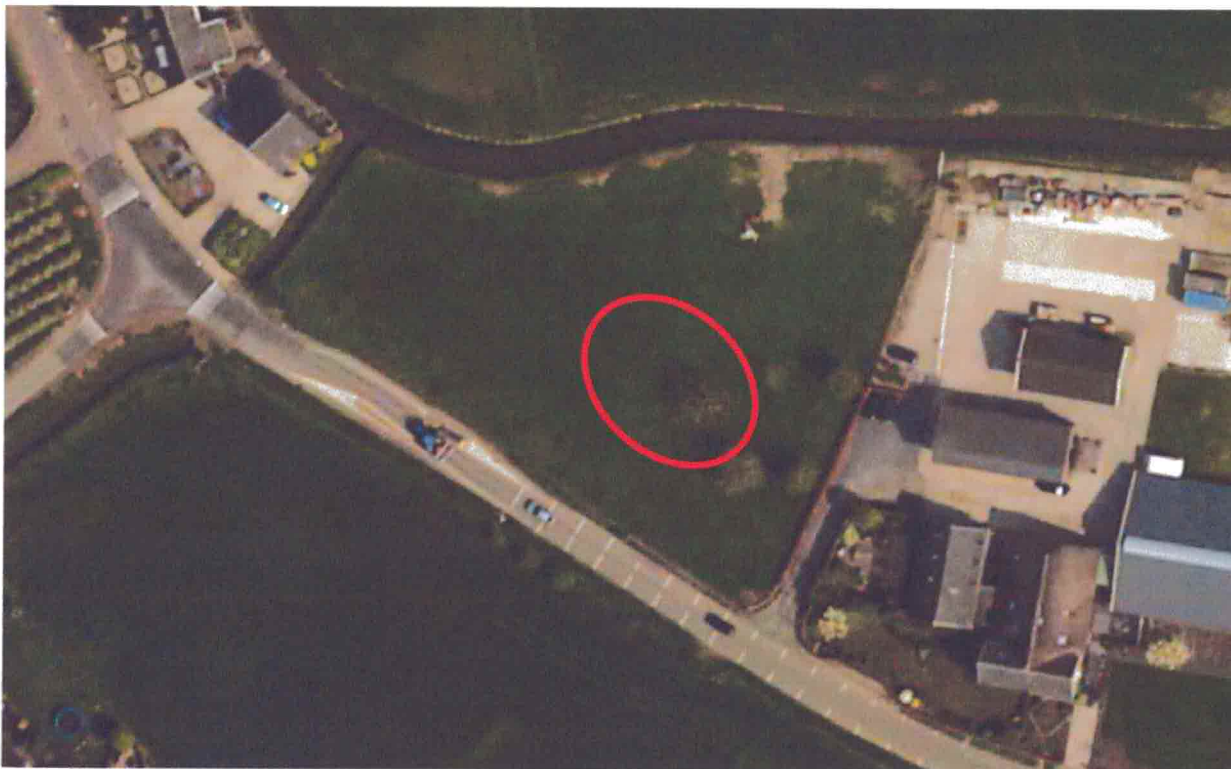
figuur 2: luchtfoto onderzoekslocatie (noordgericht)

De locatie is momenteel in gebruik als weiland. De locatie is ten zuiden en net buiten de bebouwde kom van Werkhoven gelegen en grenst aan de zuidzijde aan de Leemkolkweg en aan de noordzijde aan het Kattenveldsche Meer (riviértje). In figuur 1 is een luchtfoto afkomstig van de provincie Utrecht weergegeven. De ligging van de onderzoekslocatie is in de luchtfoto globaal met een rode lijn weergegeven.
