## Actualisatie BEA Eikenpad Bunnik

De gemeente Bunnik wil de fietsverbinding tussen station Bunnik en het Utrecht Science Park langs Rijnauwen verbeteren. Dit omdat dat bijdraagt aan de knooppuntontwikkeling die Bunnik in en rond het station wil realiseren. Deze fietsverbinding dient om de veelgebruikte fietsroute door de Gildenring te vervangen. De aanleg van deze fietsroute is een veelbesproken onderwerp waarbij behoud van de bomen centraal staat.

Het onderzoek is op 27 januari 2022 uitgevoerd door Laurens Kamphorst, Boom Technisch Adviseur werkzaam bij idverde Bomendienst.

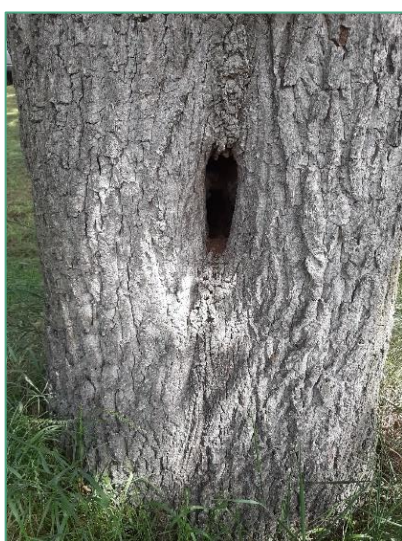
Afbeelding 3.4 Holte boom 6154

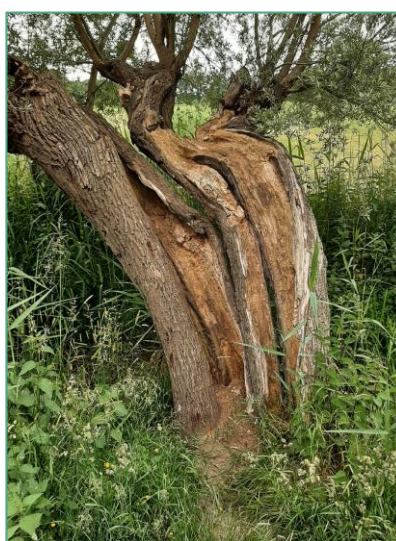
Afbeelding 3.5 Ingevallen stam boom 3400

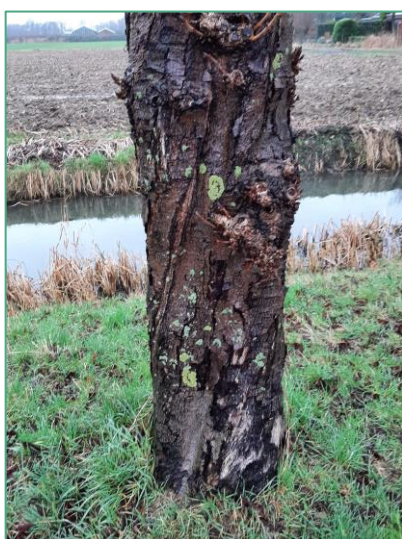
| Kroon | Boomnummer |
|---|---|
| Kastanje bloedingsziekte | 5, 8 |

Afbeelding 3.6 Kastanje bloedingsziekte

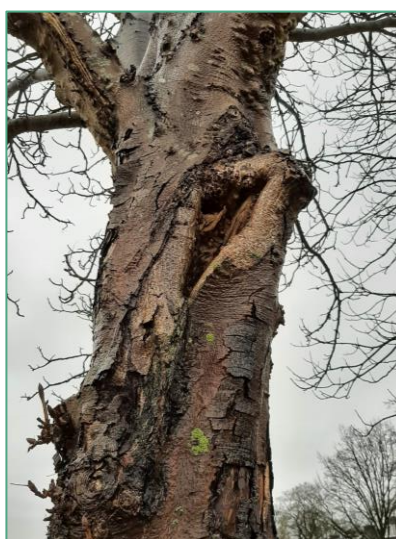
Afbeelding 3.7 Diepe wond, boom 8

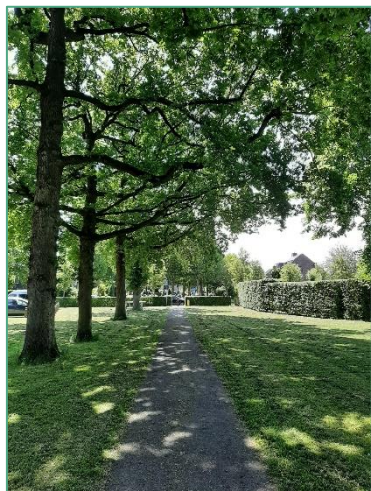
Ten behoeve van de aanleg van het nieuwe fietspad dient eerst het oude voetpad verwijderd te worden, zie **afbeelding 3.8**. De werkzaamheden voor het verwijderen van het pad vinden binnen de beschermde boomzones van de bomen plaats. Hierdoor is tijdens het uitvoeren van de werkzaamheden een verhoogde kans op (wortel)schade.

*Afbeelding 3.8 Bestaande voetpad*

Ten behoeve van de aanleg van het nieuwe fietspad dient eerst het oude voetpad verwijderd te worden. De werkzaamheden voor het verwijderen van het pad vinden binnen de beschermde boomzones van de bomen plaats. Hierdoor is tijdens het uitvoeren van de werkzaamheden een verhoogde kans op (wortel)schade. Uit het bodemonderzoek is gebleken dat de beworteling van de bomen over het algemeen begint op 20 tot 30 centimeter diepte. Deze beworteling dient zo veel mogelijk gehandhaafd te worden. Bij het verwijderen van het voetpad dient alleen het voetpad zelf en/of de fundering van het pad verwijderd te worden. Dieper mag niet gegraven worden ten behoeve van het behoud van de beworteling.

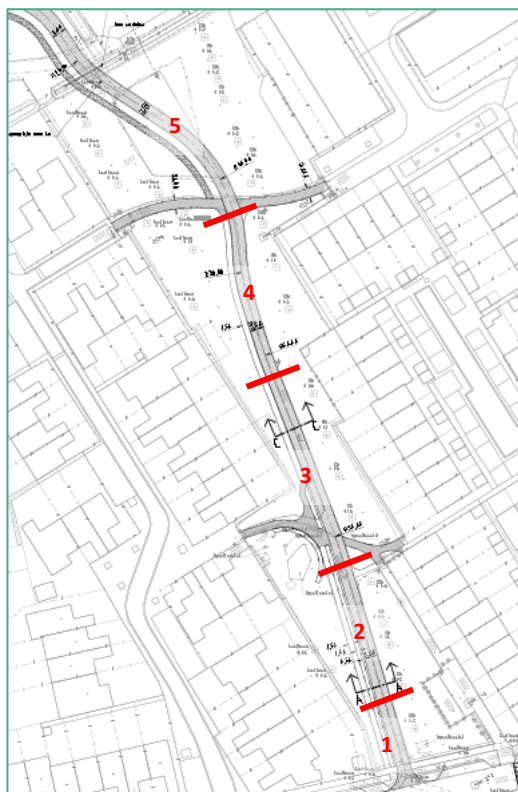
Voor de aanleg van het nieuwe fietspad dienen graafwerkzaamheden plaats te vinden. Deze graafwerkzaamheden vinden plaats binnen de beschermde boomzones van de bomen en zorgen daarom voor een verhoogde kans op (wortel)schade bij de bomen. Op **afbeeldingen 3.5 t/m 3.10** is middels foto's inzichtelijk gemaakt waar het nieuwe fietspad ontworpen is. **Afbeelding 3.5** laat de plaatsen zien waar de foto's zijn gemaakt. De nummers van de afbeeldingen corresponderen met de nummers van de plaatsen op **afbeelding 3.5**. Op **afbeeldingen 3.6 t/m 3.10** is het nieuw aan te leggen fietspad geïllustreerd met groene vlakken.

Afbeelding 3.9 Ontwerp nieuwe fietspad

Voor de aanleg van het nieuwe fietspad dienen graafwerkzaamheden plaats te vinden. Deze graafwerkzaamheden vinden plaats binnen de beschermde boomzones van de bomen en zorgen daarom voor een verhoogde kans op (wortel)schade bij de bomen. Volgens het nieuwe ontwerp komt het fietspad in het noordelijke deel van het Eikenpad verder van de eiken te liggen. Het nieuwe voetpad zoals op **afbeelding 3.15** in **hoofdstuk 3.1** wordt uitgevoerd in halfverharding. Er is beperkte beworteling aangetroffen welke verwijderd kan worden ter hoogte van het cunet. Door het verschuiven van het fietspad in het noordelijke deel van het Eikenpad en het aanleggen van een voetpad van halfverharding worden er beperkte negatieve effecten op de bomen verwacht.

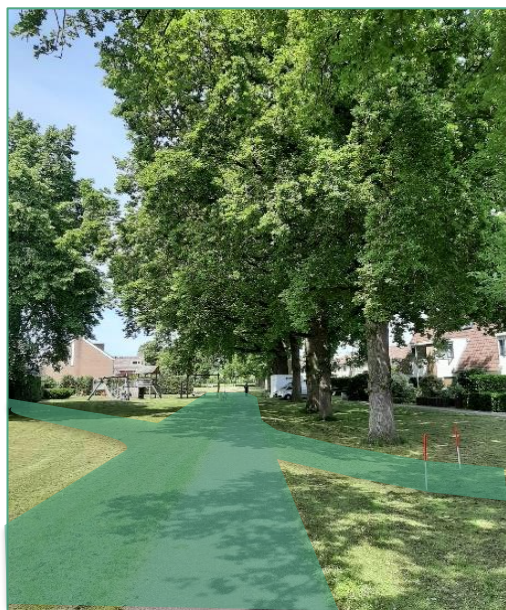
Afbeelding 3.11 Deel 2 Zuid → Noord

Bij de aansluiting op het Vagantenpad dienen graafwerkzaamheden plaats te vinden. Deze graafwerkzaamheden vinden mogelijk plaats binnen de beschermde boomzones van de bomen en zorgen daarom voor een verhoogde kans op (wortel)schade bij de bomen, zie **afbeelding 3.11**.

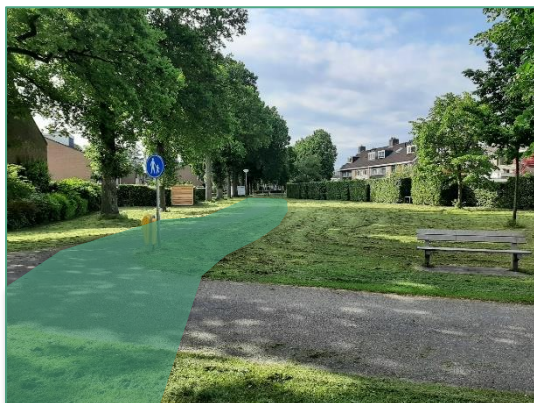
Afbeelding 3.13 Deel 4 Noord → Zuid

Het fietspad is gesitueerd ter hoogte van boom 6 (**afbeelding 3.13**). Boom 7 staat tussen de beoogde aansluitingen van het voet- en fietspad. Ondergronds onderzoek moet uitwijzen of de werkzaamheden mogelijk zijn.

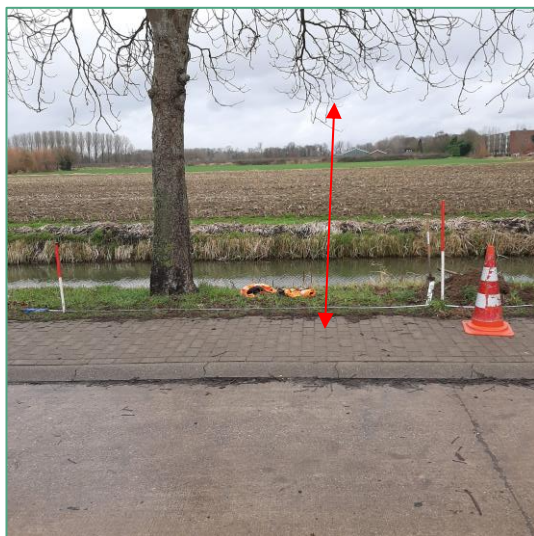
Tussen het huidige fietspad en de parallel liggende sloot staan de bomen met een onderlinge afstand van 5 meter. Vanwege de lage vertakking van de kastanjes is ter hoogte van de beoogde aansluiting van het fiets- en voetpad op het Vagantenpad snoei noodzakelijk. Dit voorkomt schade aan takken tijdens de uitvoering met materieel en biedt voldoende doorgang voor fietsers in de nieuwe situatie. De huidige takvrije zone tussen de bomen is 2 meter boven maaiveld.

Afbeelding 3.16 Laaghangende takken

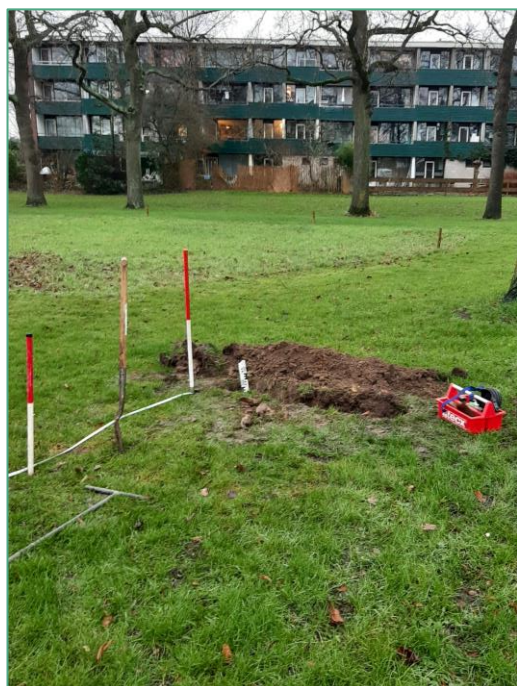
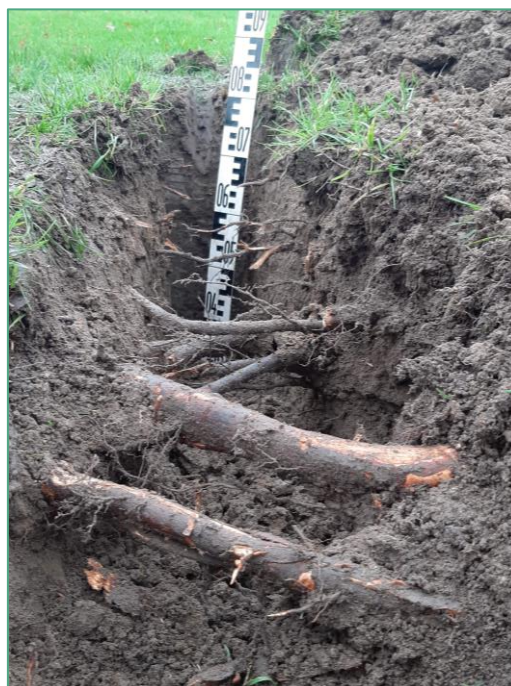
Proefsleuf 7 is gegraven bij de lindes waar het toekomstige voetpad wordt gerealiseerd. Er is op 3,6 meter van de stamvoet van boom 5656 gegraven. Hier zijn voornamelijk in de bovenste 30cm van de bodem beworteling aangetroffen. Van 30 tot 70 cm is een sterk verdichte kleilaag aangetroffen waar geen beworteling is aangetroffen.

*Afbeelding 3.21 Locatie profielsleuf 7*

*Afbeelding 3.22 Beworteling profielsleuf 7*

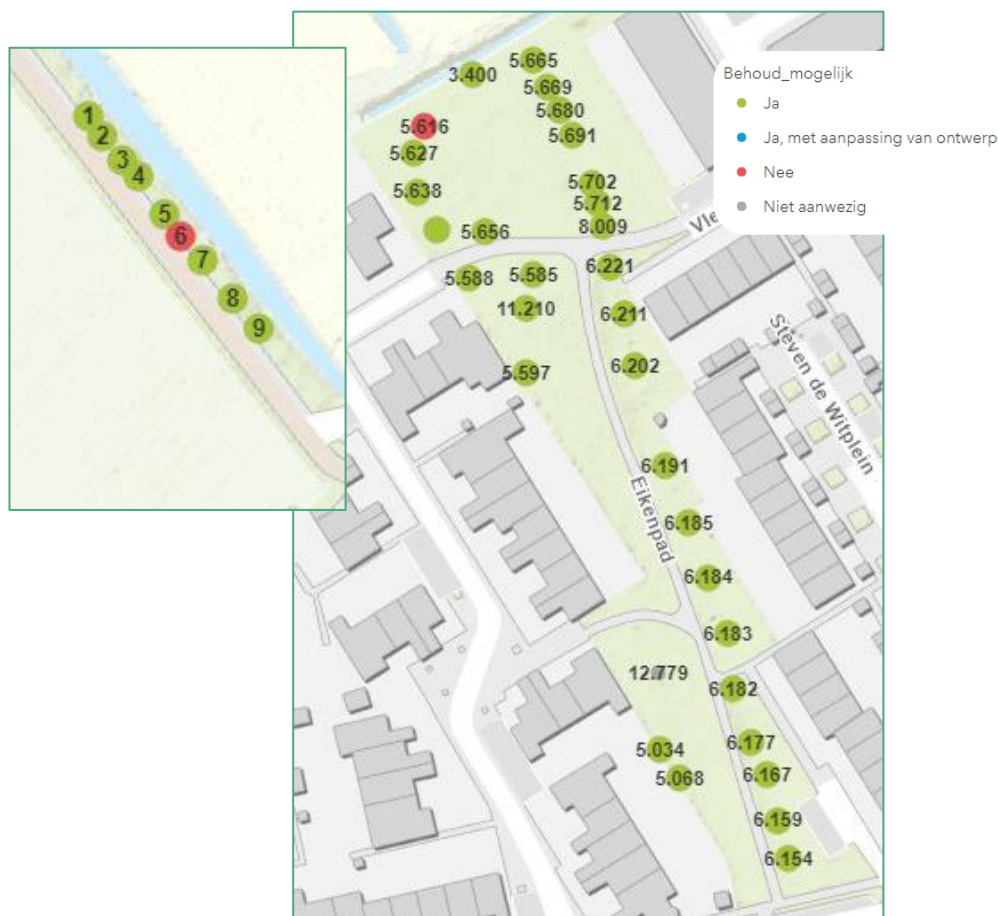
Op basis van de voorgenomen werkzaamheden en de veranderende toekomstverwachting zijn de effecten op de bomen inzichtelijk gemaakt en wordt een conclusie gegeven of de bomen in de nieuwe situatie ingepast kunnen worden en onder welke randvoorwaarden, zie **afbeelding 4.1**.

Afbeelding 4.1 Mogelijkheid tot inpassen van bomen

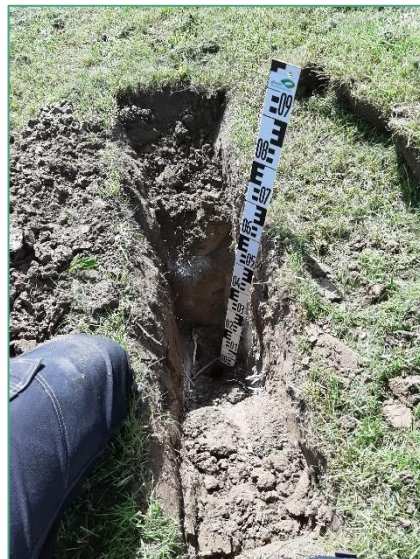
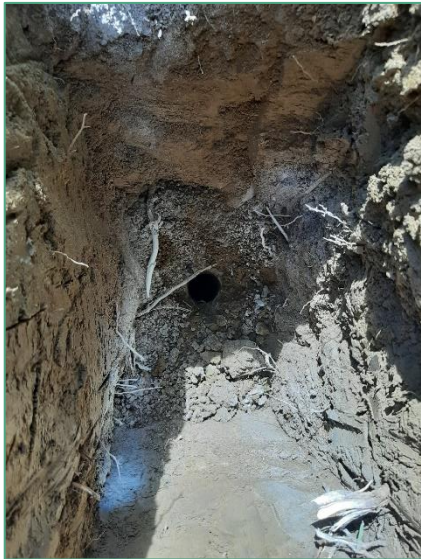
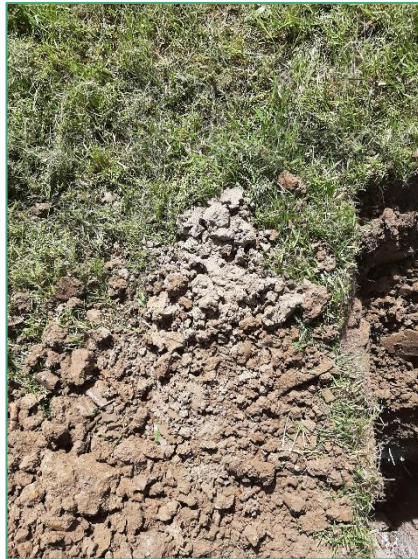
Tabel 0.1 Bodemprofiel 1

| <b>Opbouw bodemprofiel</b> | <b>0 – 5 centimeter</b><br>Gras<br><b>5 – 120 centimeter</b><br>Humusarm, uiterst fijn klei, donkerbruin, droog, zeer verhard<br>Vanaf 100 centimeter licht vochtig<br><b>120 – 150 centimeter</b><br>Humusarm, fijn zand, wit, vochtig |
| <b>Beworteling</b> | Van 30 tot 80 centimeter diepte is matig intensieve fijne beworteling van kleiner dan 2 centimeter Ø aangetroffen.<br>Van 80 tot 90 centimeter diepte (in de boring) is fijne beworteling van kleiner dan 0,5 centimeter Ø aangetroffen. |

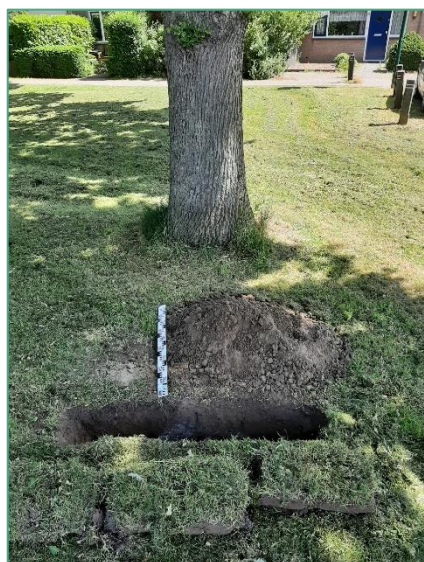
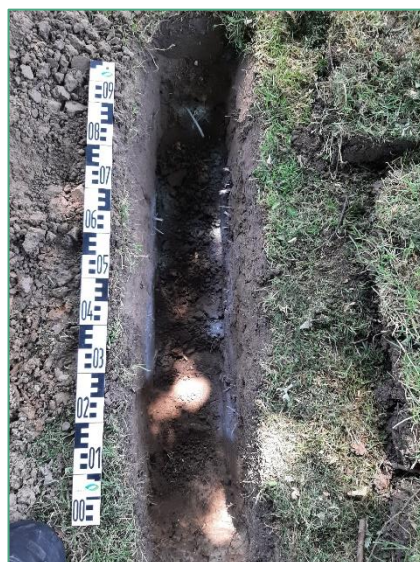
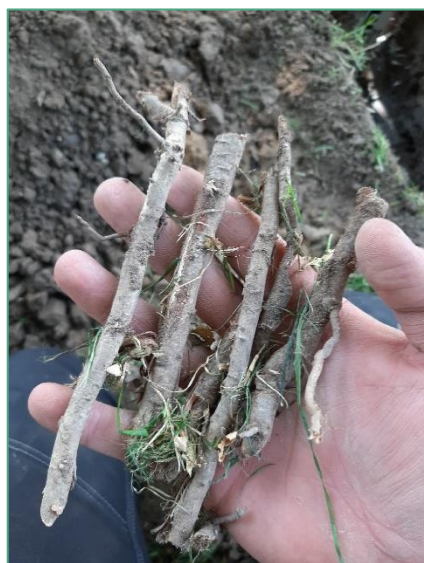
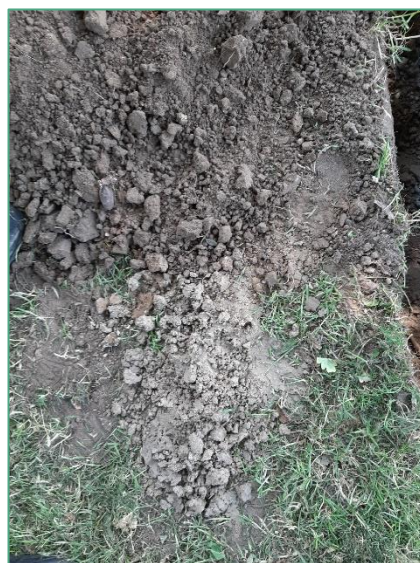
Tabel 0.2 Bodemprofiel 2

| <p><b>Opbouw bodemprofiel</b></p> | <p><b>0 – 5 centimeter</b><br/>Gras</p> <p><b>5 – 110 centimeter</b><br/>Licht humeus, matig fijn zand, zwart, droog<br/>Bij het pad is een vlek van humusarm, wit, droog en matig fijn zand aangetroffen</p> <p><b>110 – 140 centimeter</b><br/>Humusarm, fijn licht lemig zand, wit, vochtig</p> |
| <p><b>Beworteling</b></p> | <p>Van 30 tot 70 centimeter diepte is matig intensieve fijne beworteling van kleiner dan 2 centimeter Ø aangetroffen.</p> |

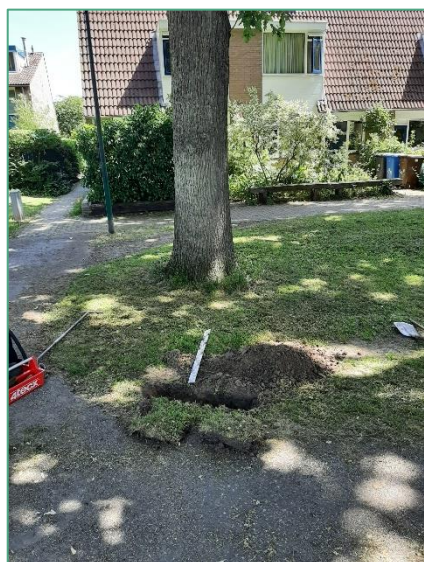
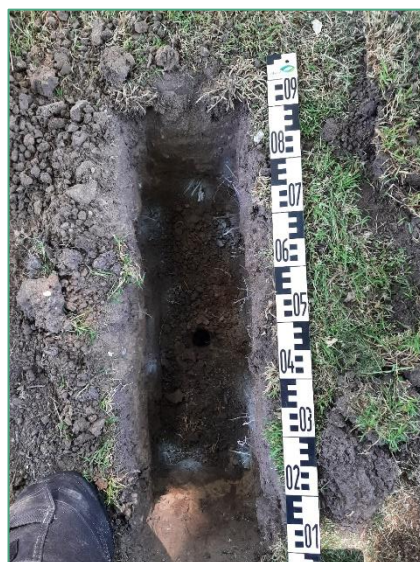
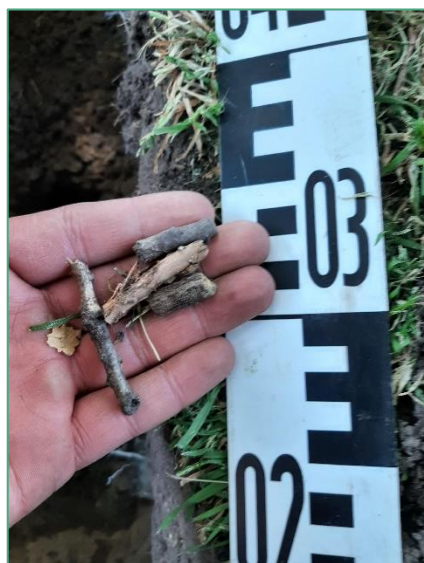
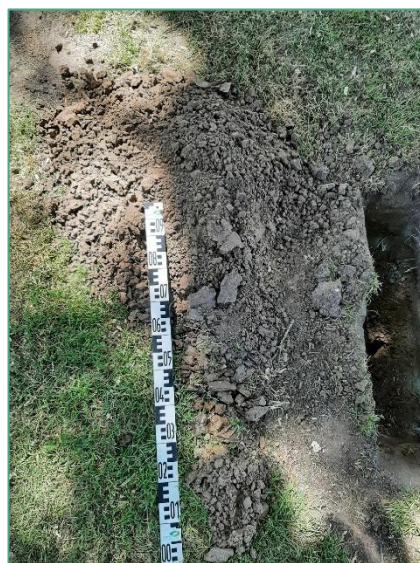
Tabel 0.3 Bodemprofiel 3

| <b>Opbouw bodemprofiel</b> | <b>0 – 5 centimeter</b><br>Gras<br><b>5 – 80 centimeter</b><br>Humusarm, klei, donker bruin, droog, zeer hard<br><b>80 – 110 centimeter</b><br>Humusarm, klei, bruin, licht vochtig, roestplekken, zeer hard<br><b>110 – 140 centimeter</b><br>Humusarm, matig fijn zand, wit, nat |
| <b>Beworteling</b> | Van 20 tot 80 centimeter diepte is matig intensieve fijne beworteling van kleiner dan 2 centimeter Ø aangetroffen. |

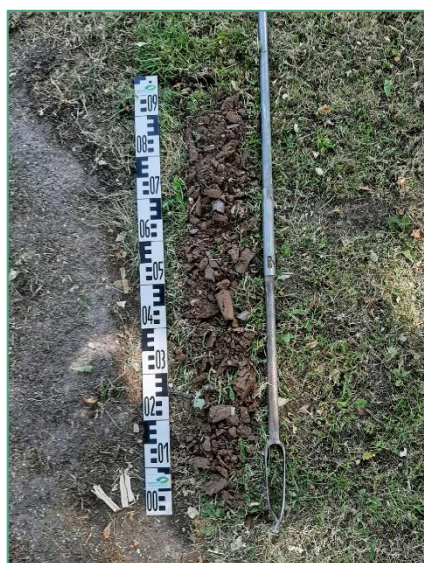
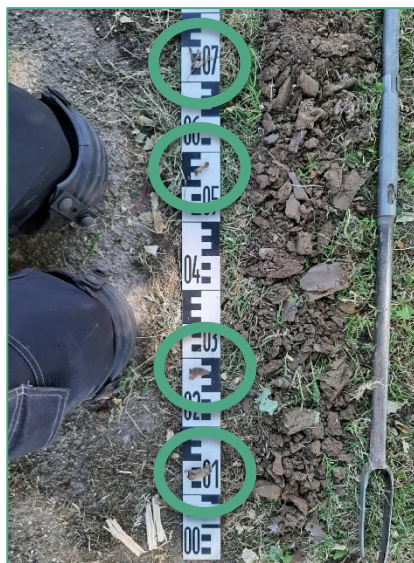
Tabel 0.4 Bodemprofiel 4

| <p><b>Beworteling</b></p> | <p>Van 5 tot 100 centimeter diepte is fijne beworteling van kleiner dan 2 centimeter Ø aangetroffen.</p> |

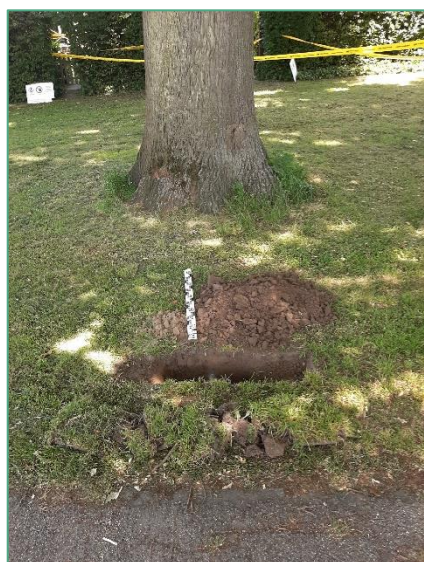
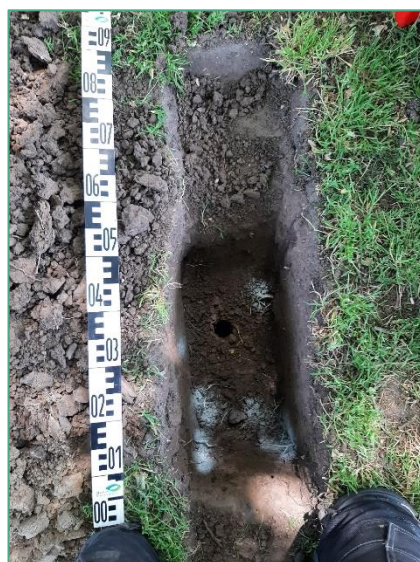
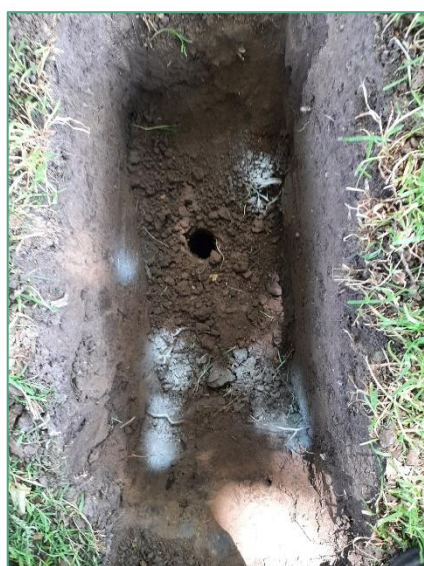
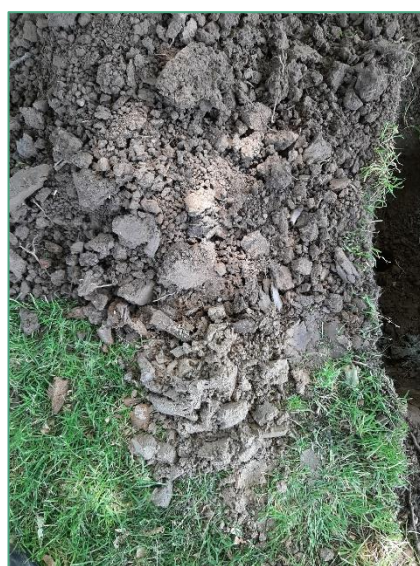
Tabel 0.5 Bodemprofiel 5

| <p><b>Opbouw bodemprofiel</b></p> | <p><b>0 – 5 centimeter</b><br/>Gras<br/><b>5 – 80 centimeter</b><br/>Humusarm, klei, donker bruin, droog, zeer hard<br/><b>80 – 150 centimeter</b><br/>Humusarm, matig fijn zand, wit, vochtig</p> |
| <p><b>Beworteling</b></p> | <p>Van 25 tot 45 centimeter diepte is matig intensieve fijne beworteling van kleiner dan 0,5 centimeter Ø aangetroffen.<br/>In dezelfde zone zijn 2 wortels van 2 centimeter Ø gevonden.</p> |

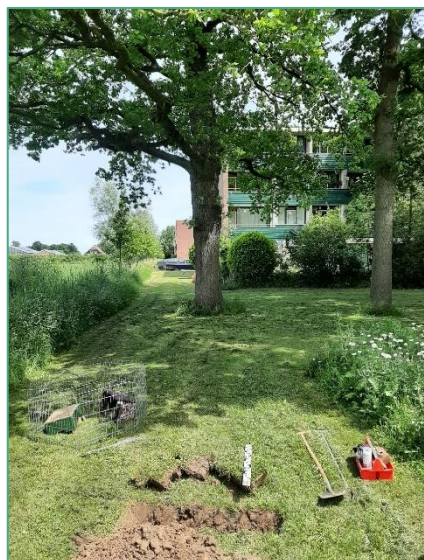
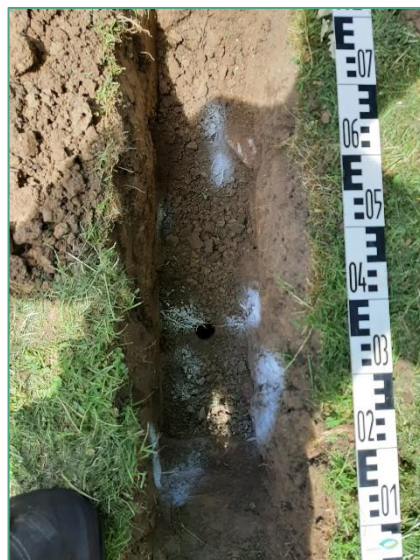
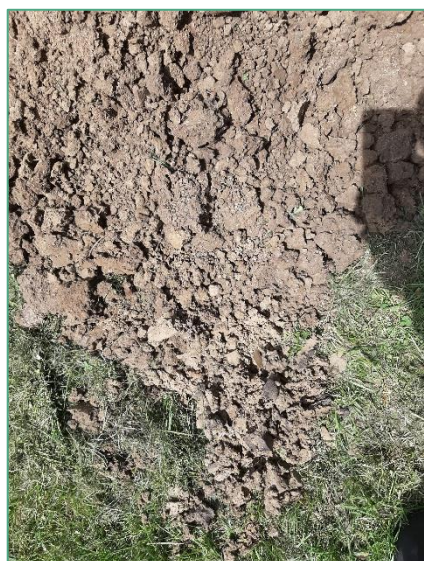
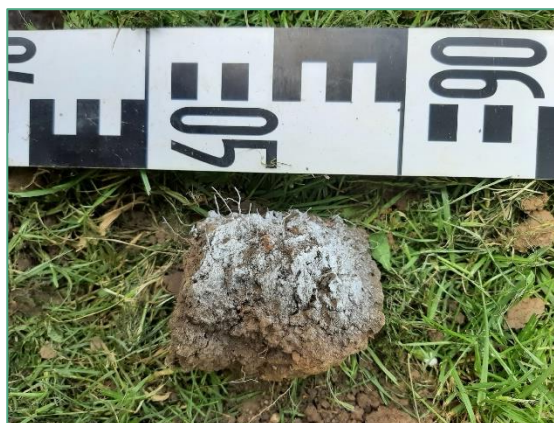
Tabel 0.6 Bodemprofiel 6

| <b>Opbouw bodemprofiel</b> | <b>0 – 5 centimeter</b><br>Gras<br><b>5 – 80 centimeter</b><br>Humusarm, klei, donker bruin, droog<br><b>80 – 130 centimeter</b><br>Humusarm, uiterst fijn kleiig zand, licht bruin, licht vochtig |
| <b>Beworteling</b> | Van 20 tot 40 centimeter diepte is matig intensieve fijne beworteling van kleiner dan 0,5 centimeter Ø aangetroffen, met vlekken van zeer fijne haarwortels.<br>Van 40 tot 60 centimeter is zeer fijne beworteling in de boring aangetroffen. |

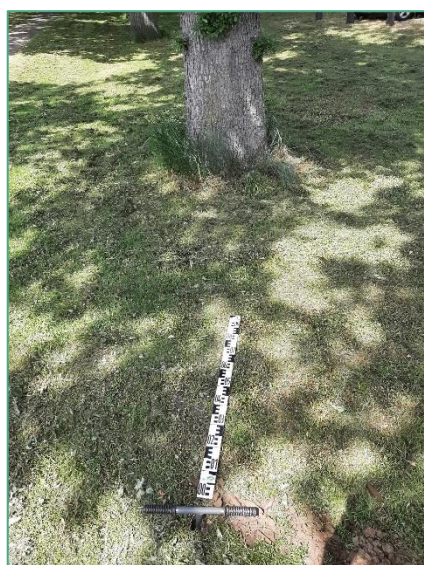
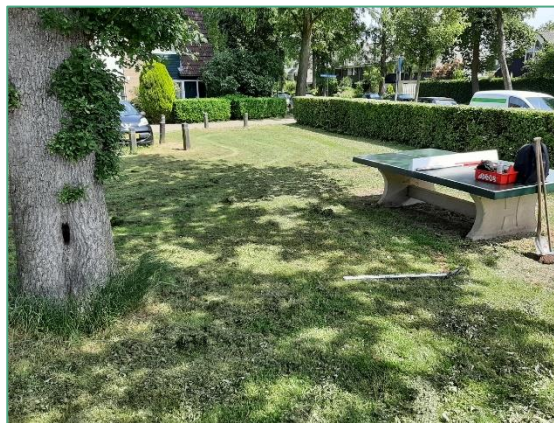
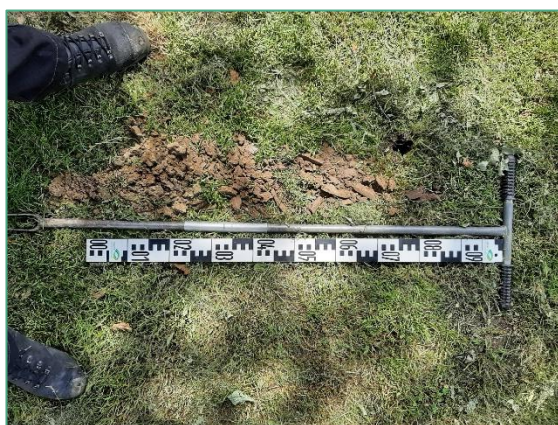
Tabel 0.7 Bodemprofiel 7

| <p>Opbouw bodemprofiel</p> | <p><b>0 – 5 centimeter</b><br/>Gras</p> <p><b>5 – 80 centimeter</b><br/>Humusarm, klei, donker bruin, droog</p> <p><b>80 – 130 centimeter</b><br/>Humusarm, matig fijn licht lemig zand, licht bruin, licht vochtig</p> |
| <p>Beworteling</p> | <p>Van 40 tot 60 centimeter diepte is fijne beworteling van kleiner dan 0,5 centimeter Ø aangetroffen.</p> |

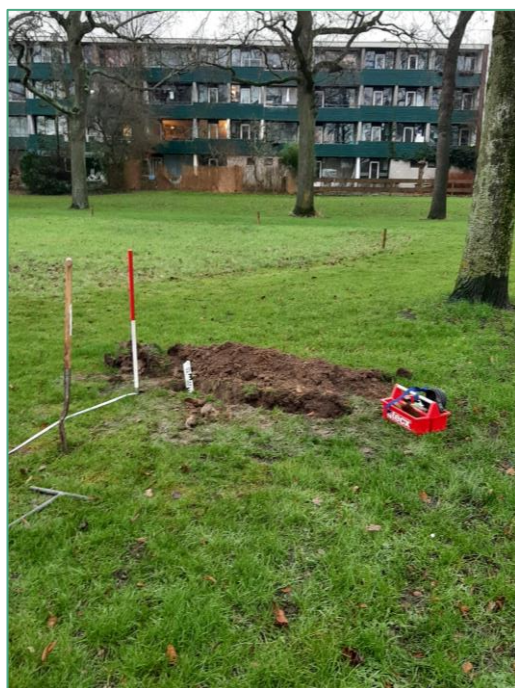
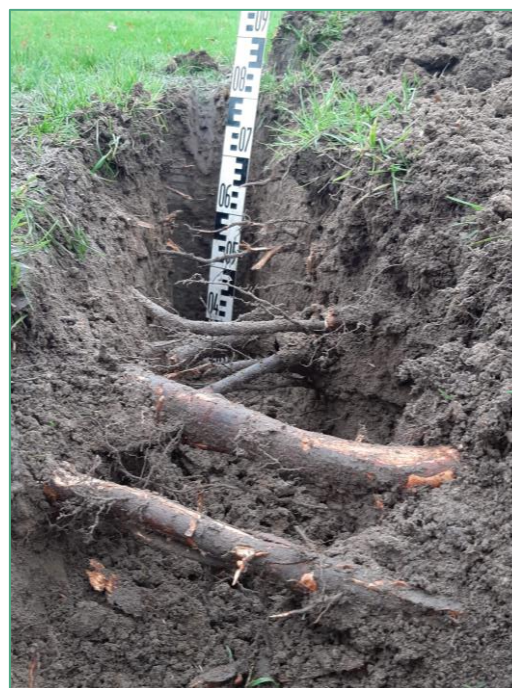
Tabel 0.8 Bodemprofiel 8

| <b>Opbouw bodemprofiel</b> | <b>0 – 10 centimeter</b><br>Graszoden<br><b>10 – 30 centimeter</b><br>Matig humeus, klei, donker bruin, licht vochtig<br><b>30 – 75 centimeter</b><br>Matig humeus, klei, bruin, licht vochtig, zwaar verdicht |
| <b>Beworteling</b> | Tot 30 centimeter diepte is intensieve beworteling tot 2,5 centimeter $\emptyset$ aangetroffen.<br>Dieper dan 30 centimeter is geen beworteling aangetroffen. |

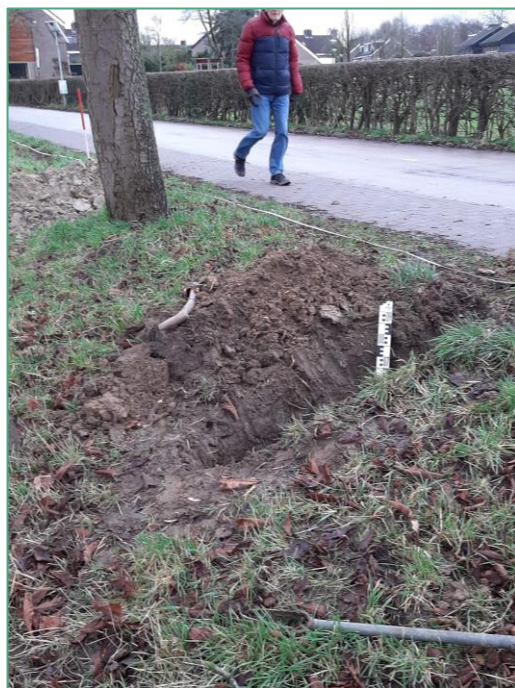
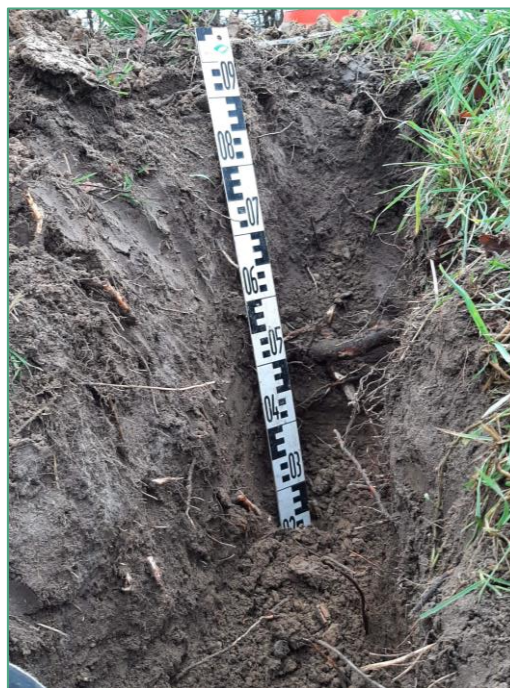
Tabel 0.9 Bodemprofiel 9

| <b>Opbouw bodemprofiel</b> | <b>0 – 10 centimeter</b><br>Graszoden<br><b>10 – 40 centimeter</b><br>Matig humeus, klei, donker bruin, licht vochtig<br><b>40 – 50 centimeter</b><br>Matig humeus, matig fijn zand, grijs, licht vochtig, |
| <b>Beworteling</b> | Tot 35 centimeter diepte is matig intensieve beworteling tot 0,5 centimeter Ø aangetroffen.<br>Op 35 centimeter diepte is een wortel van 2 centimeter Ø aangetroffen.<br>Dieper dan 35 centimeter is geen beworteling aangetroffen. |

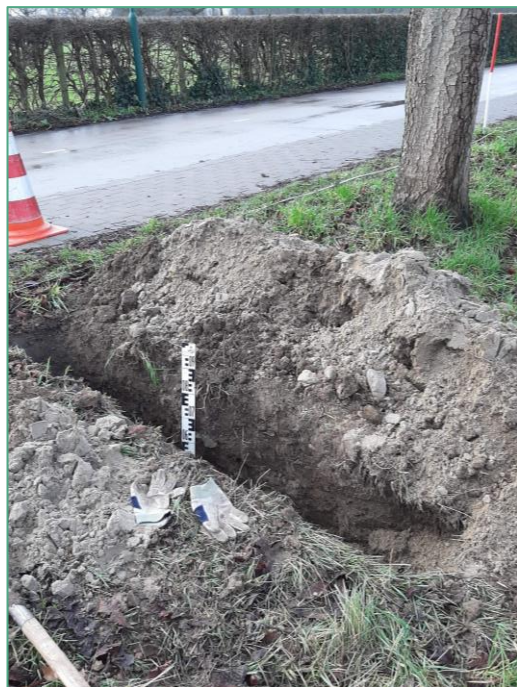
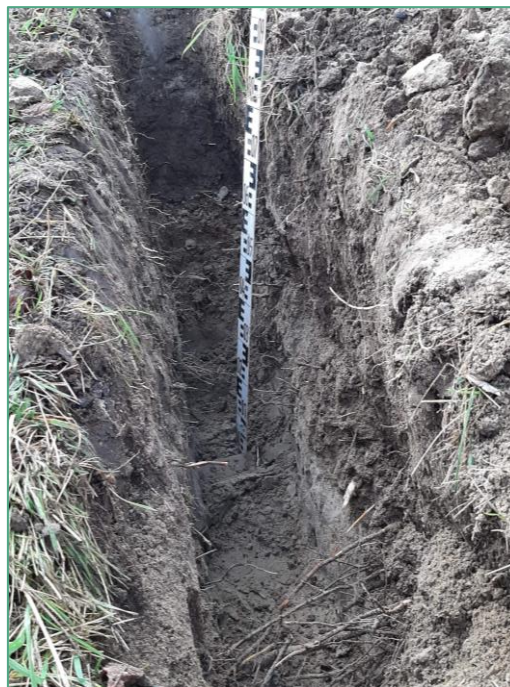
Tabel 0.10 Bodemprofiel 10

| <b>Opbouw bodemprofiel</b> | <p><b>0 – 10 centimeter</b><br/>Graszoden</p> <p><b>10 – 40 centimeter</b><br/>Matig humeus, klei, donker bruin, licht vochtig</p> <p><b>40 – 50 centimeter</b><br/>Matig humeus, matig fijn zand, lutum houdend, grijs, licht vochtig,</p> <p><b>50 - 90 centimeter</b><br/>Humusloos, matig fijn zand, licht bruin, vochtig</p> |
| <b>Beworteling</b> | <p>Tot 40 centimeter diepte is matig intensieve beworteling tot 0,5 centimeter Ø aangetroffen.</p> <p>Tussen 40 en 50 centimeter diepte zijn enkele wortels tot 1,5 centimeter Ø aangetroffen.</p> <p>Dieper dan 50 centimeter is geen beworteling aangetroffen.</p> |
