**VERKENNEND BODEM- EN ASBEST IN  
GRONDONDERZOEK**

**Poort van Bunschoten**

**Burgwal 1**

kenmerk PJ Milieu BV: 21059201A

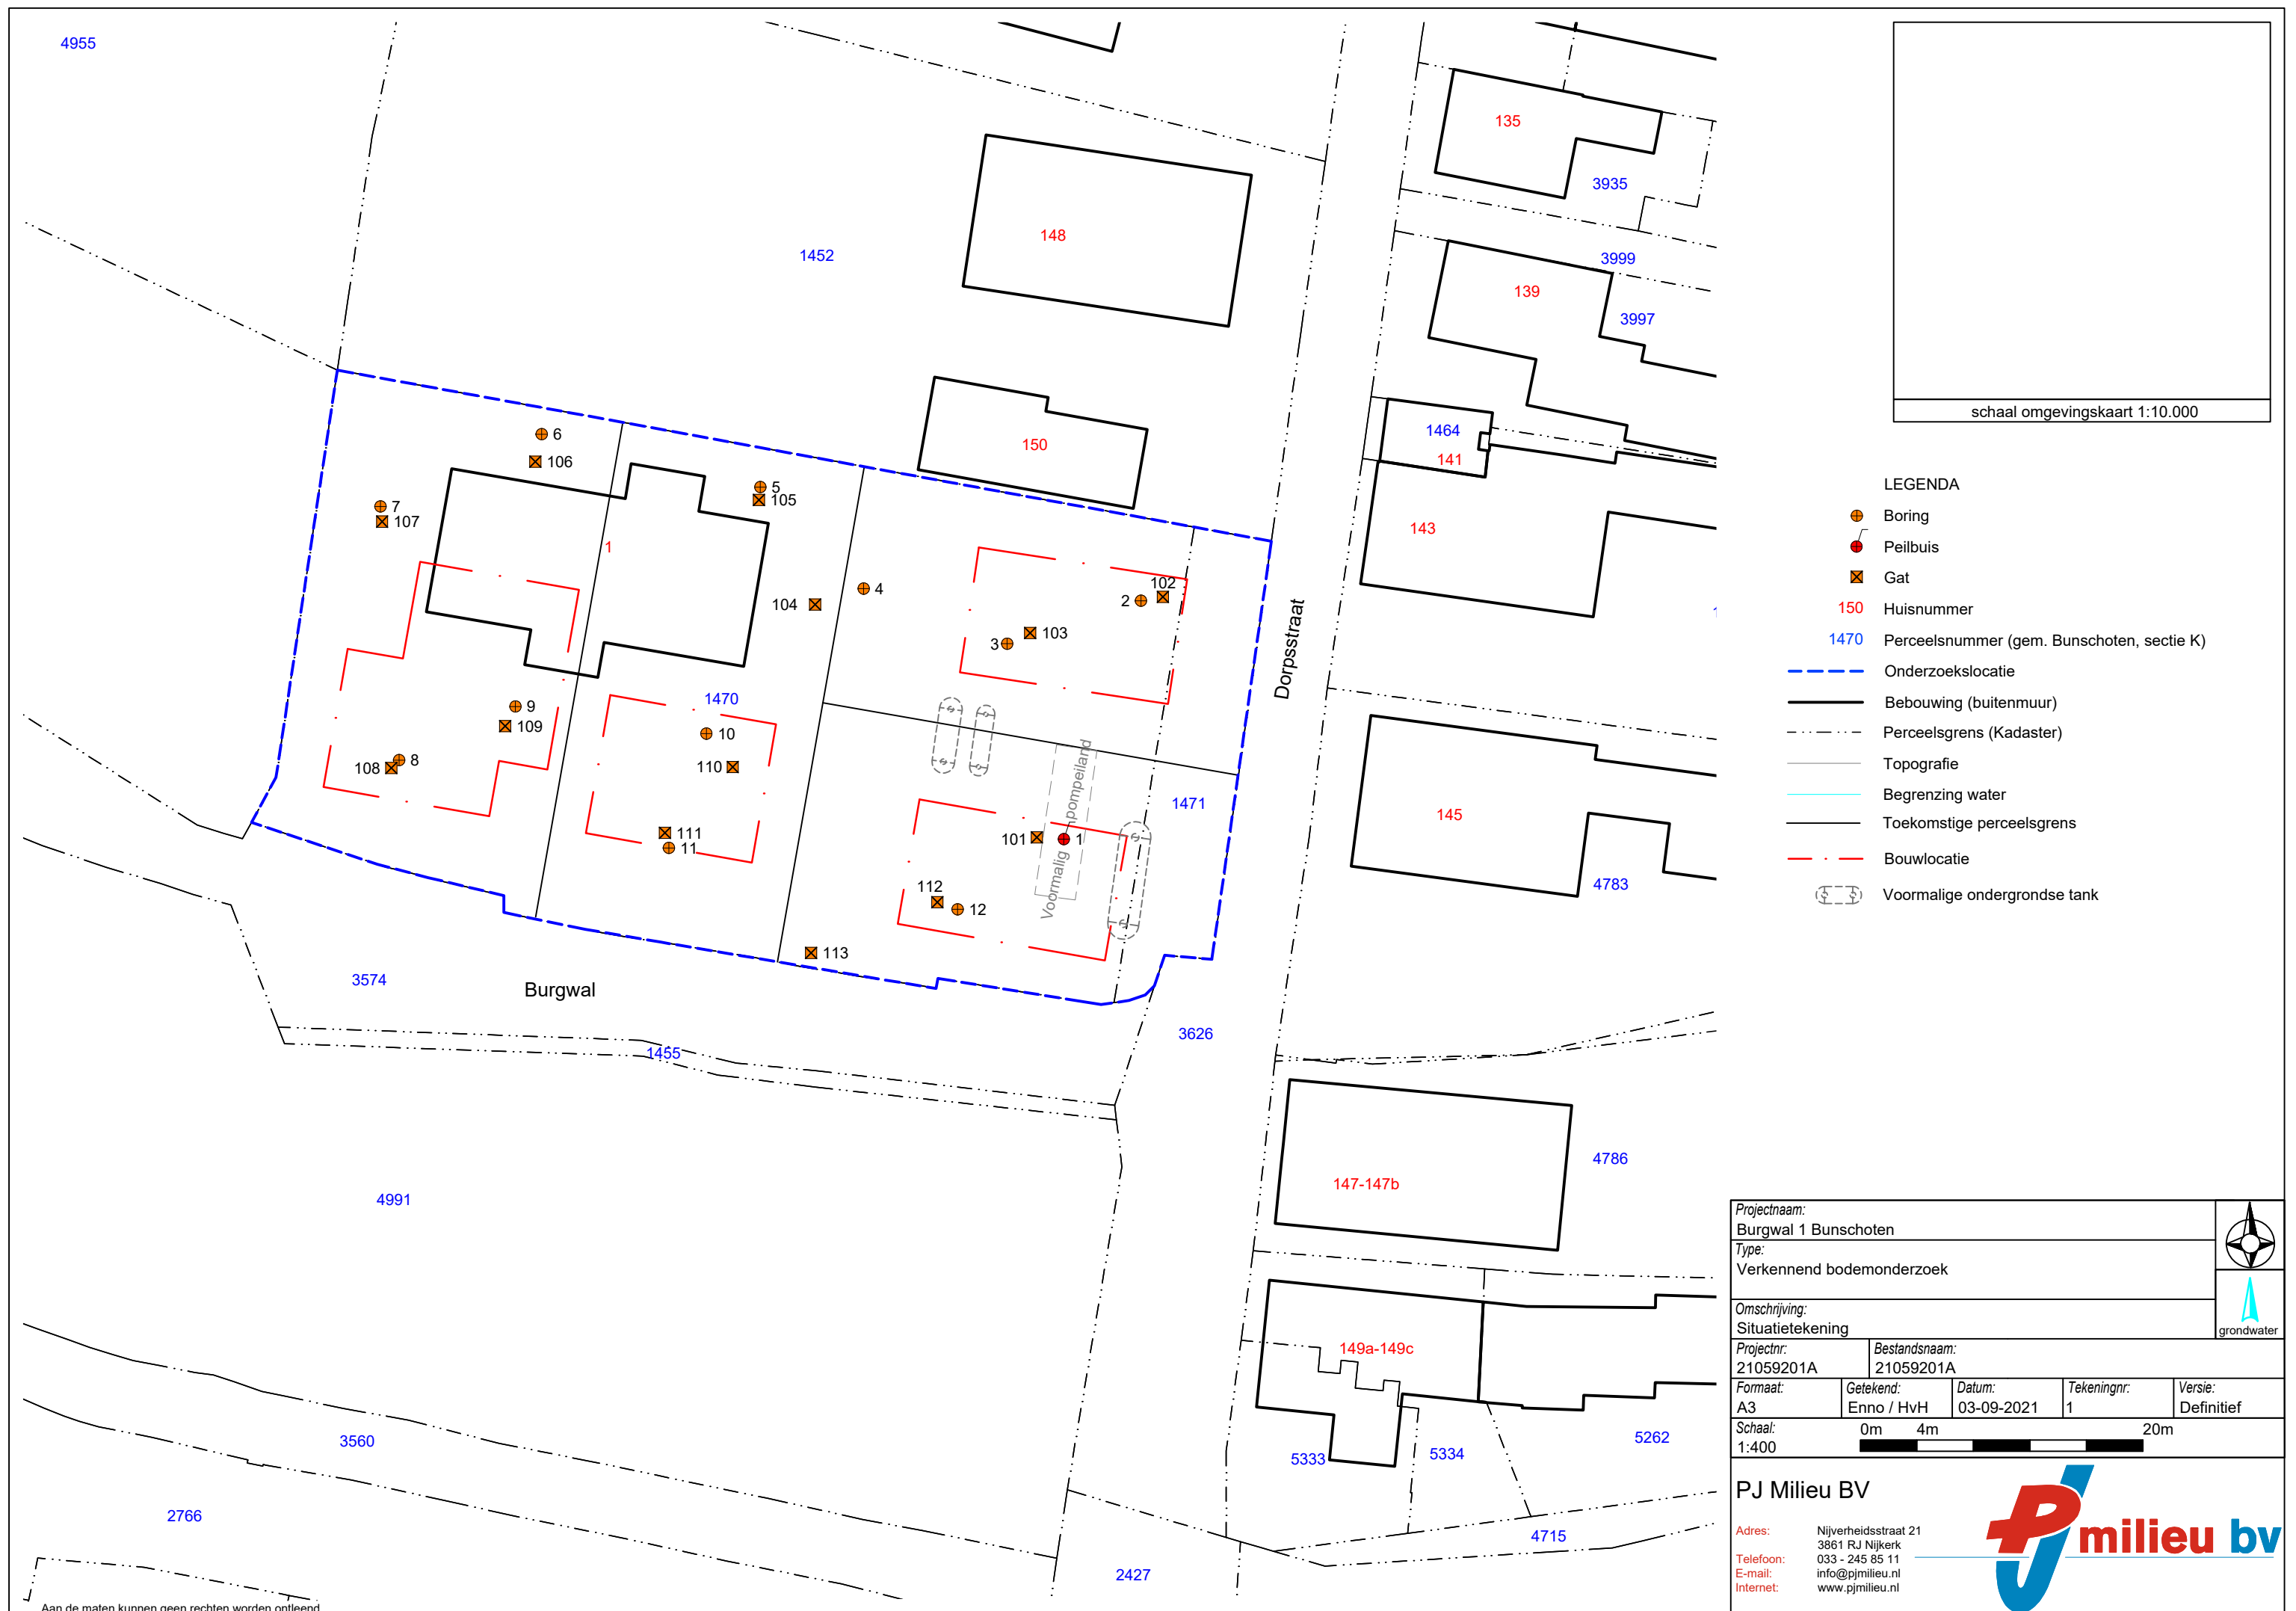
### Tekening

De situering van de boorpunten is aangegeven op de tekening (bijlage 6). Een uitgebreide omschrijving van de onderzoeksmethodiek is opgenomen in bijlage 5.
