**VERKENNEND BODEMONDERZOEK**

**Westdijk 6**  
**Bunschoten-Spakenburg**  
kenmerk PJ Milieu BV: 1536103A

## VERKENNEND BODEMONDERZOEK

kenmerk PJ Milieu BV: 1536103A

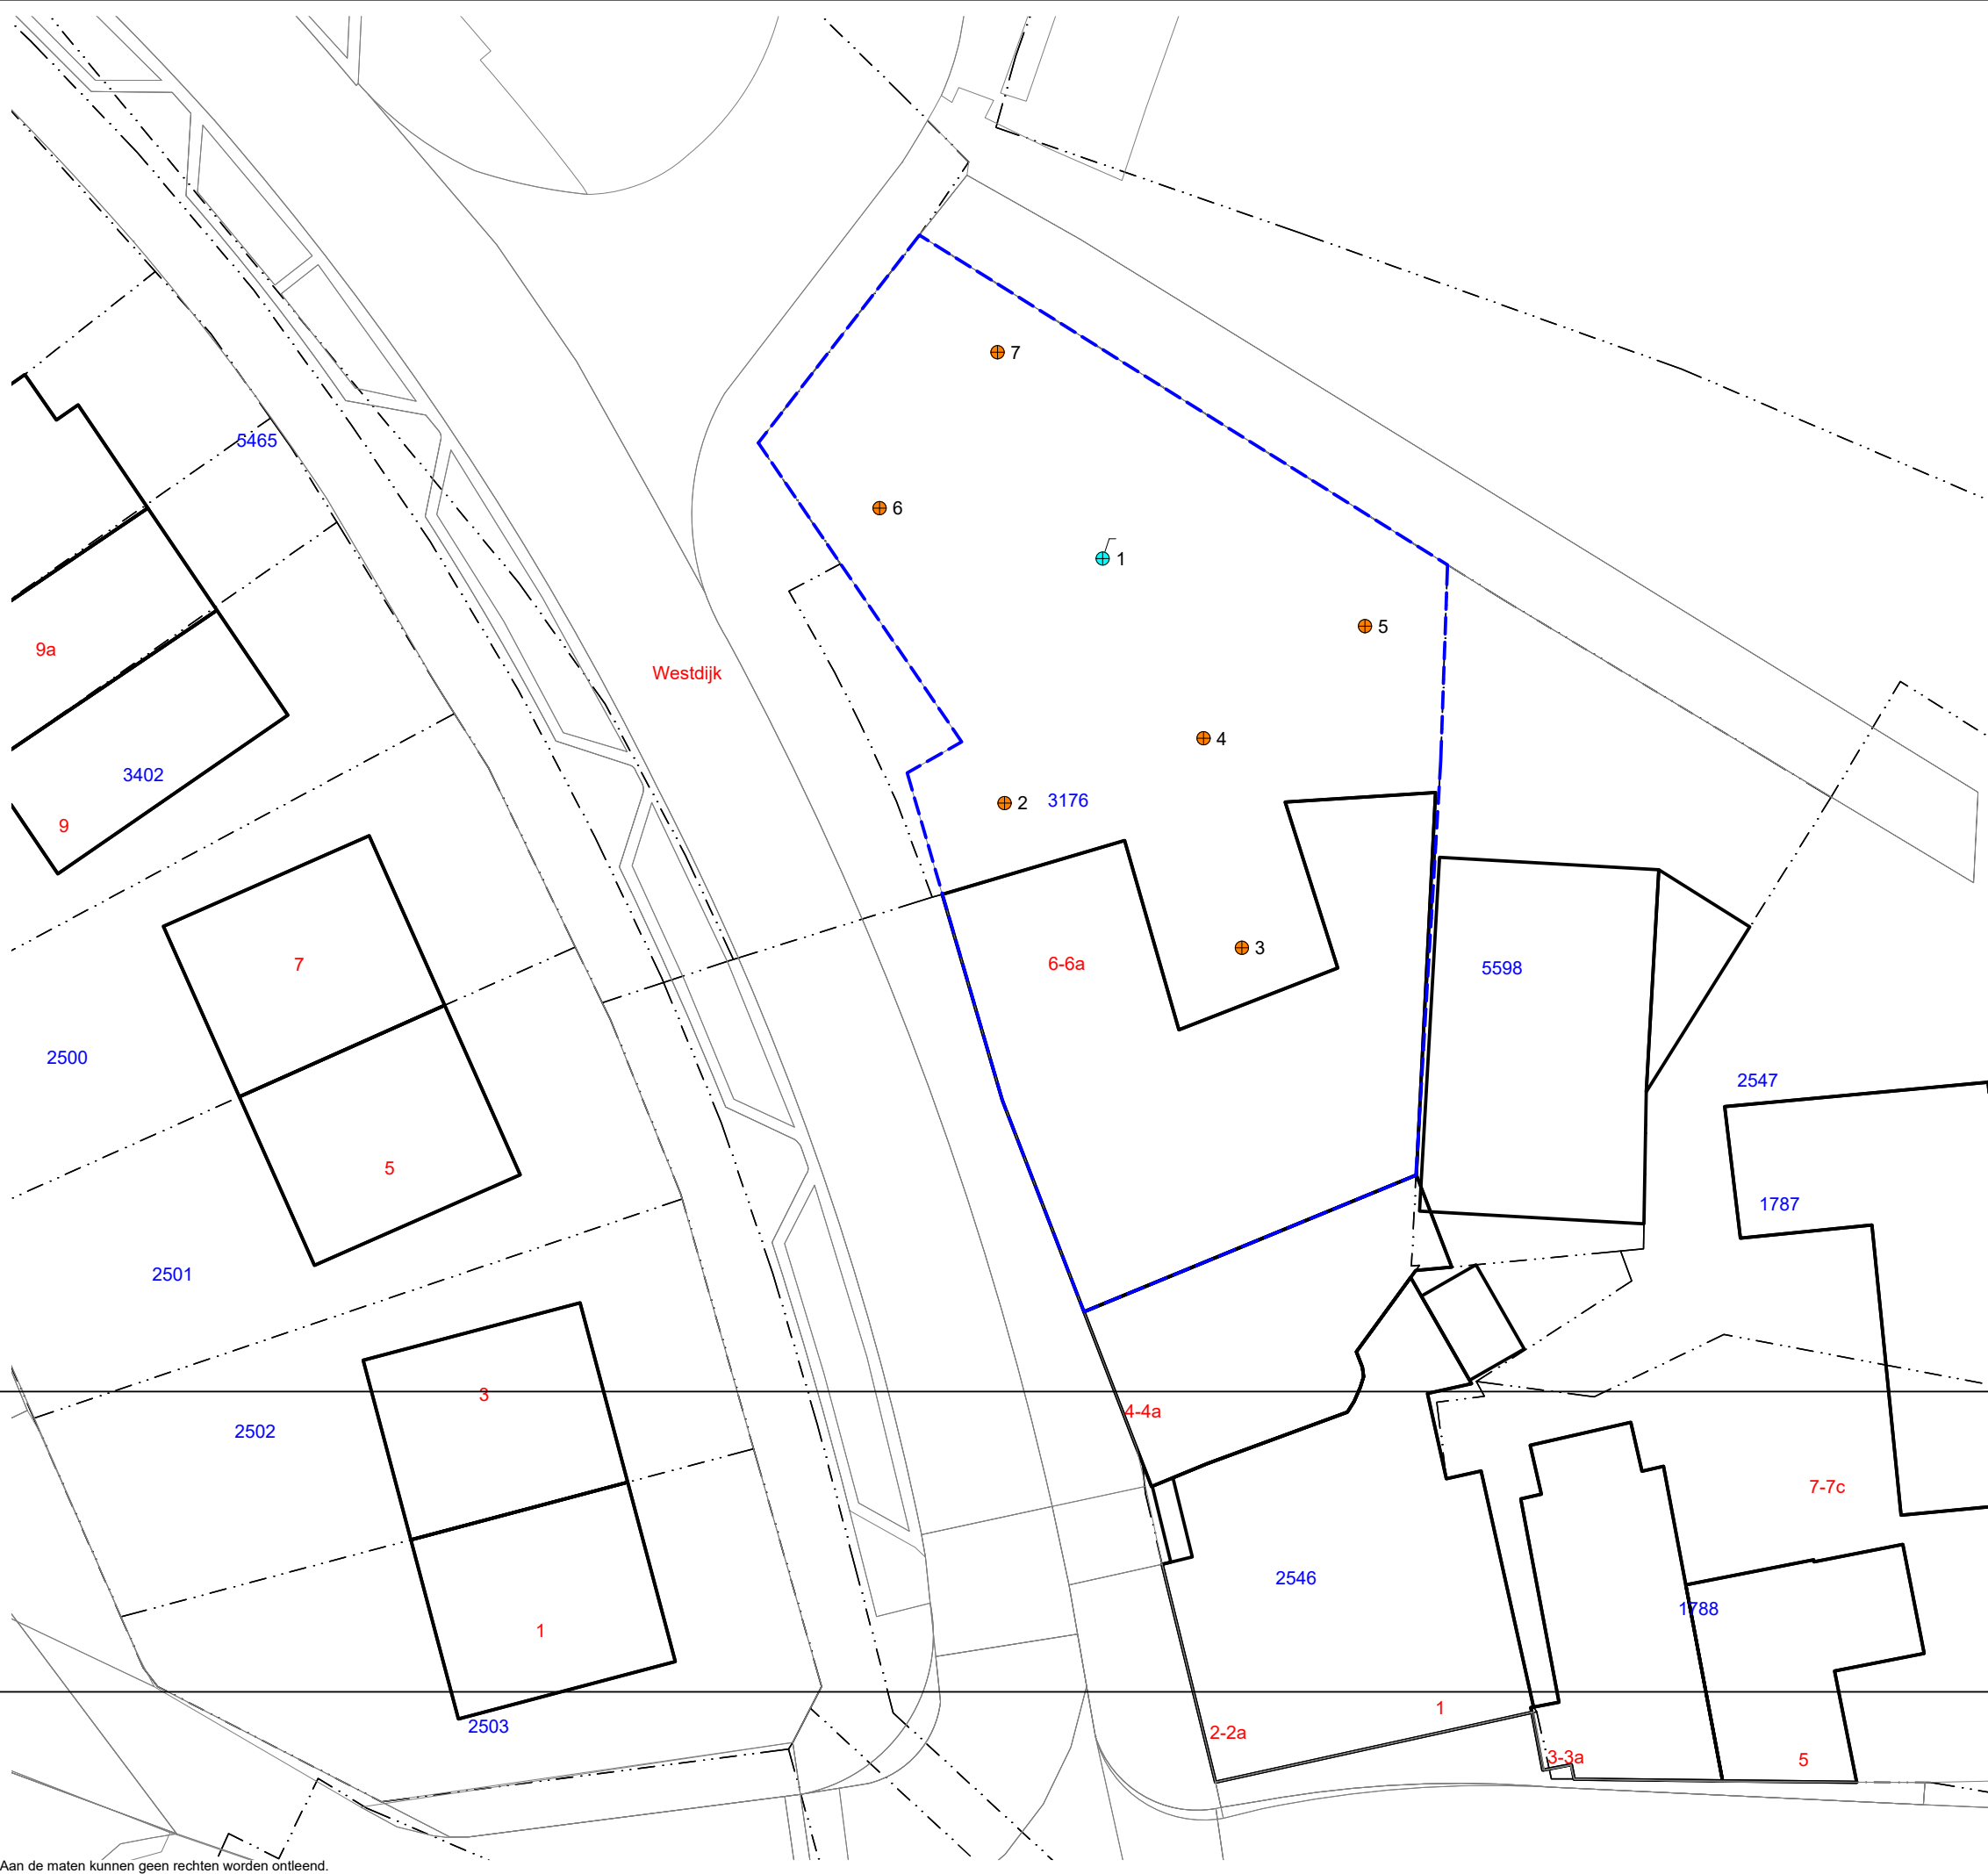
- LEGENDA
- Boring
  - Peilbuis
  - Huisnummer
  - Perceelsnummer
  - Onderzoeklocatie
  - Bebouwing (buitenmuur)
  - Perceelsgrens (Kadaster)
  - Topografie

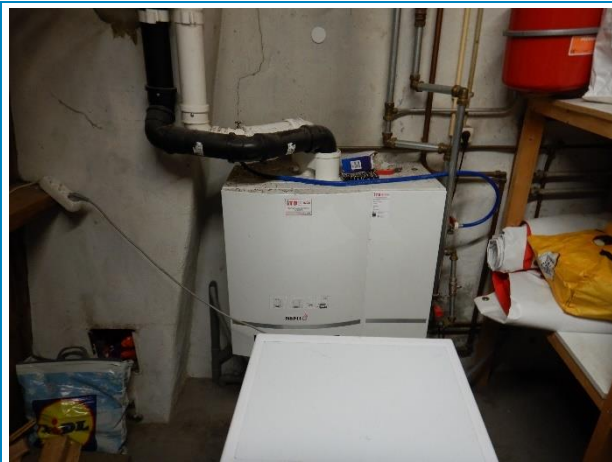
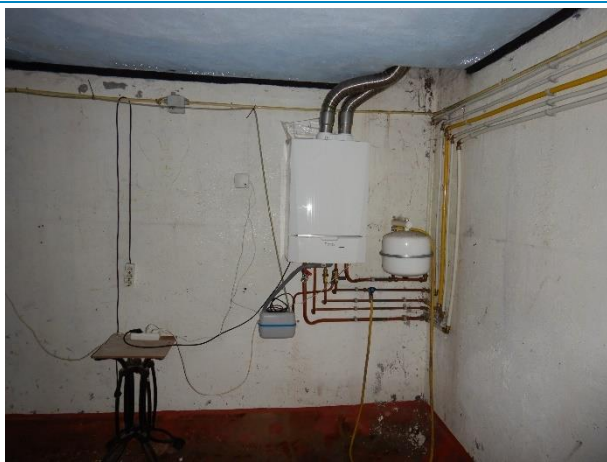
De tijdens de inventarisatie aangetroffen cv-installaties (Nefit (bovenwoning) en Remeha (kelder)) dateren van na 1994 zijn daarom aangemerkt als asbestvrij.

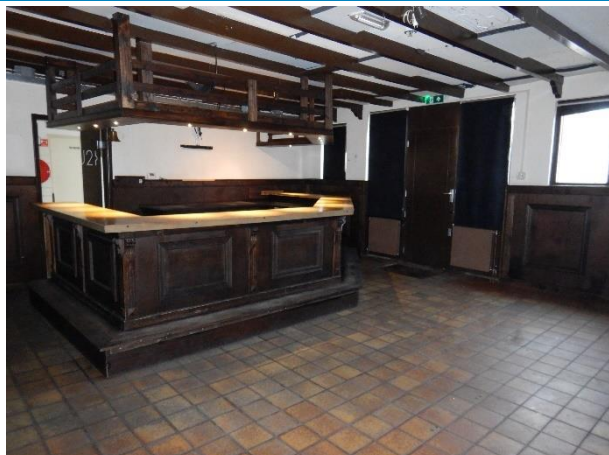
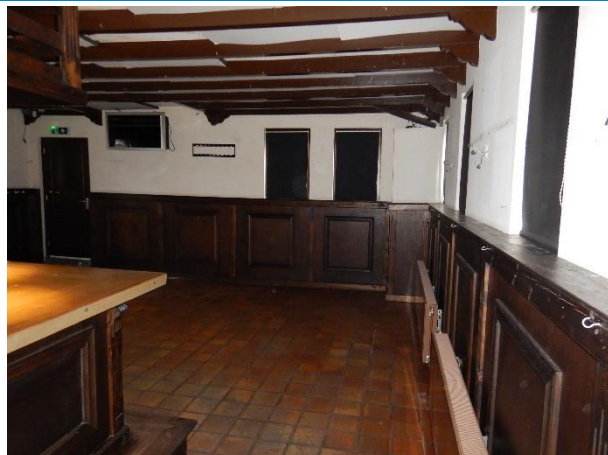
Onderstaand enkele foto's van de uitgevoerde inspectie.

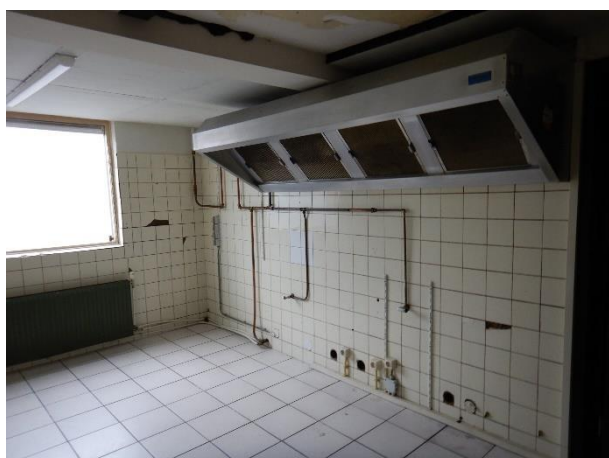
Tegelwerk in cement

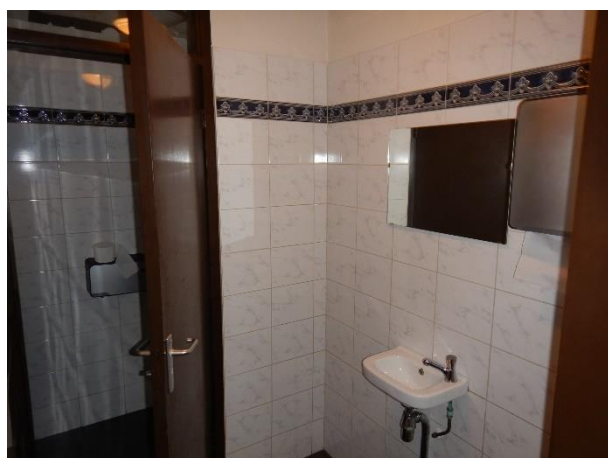
Onverdachte tegellijm

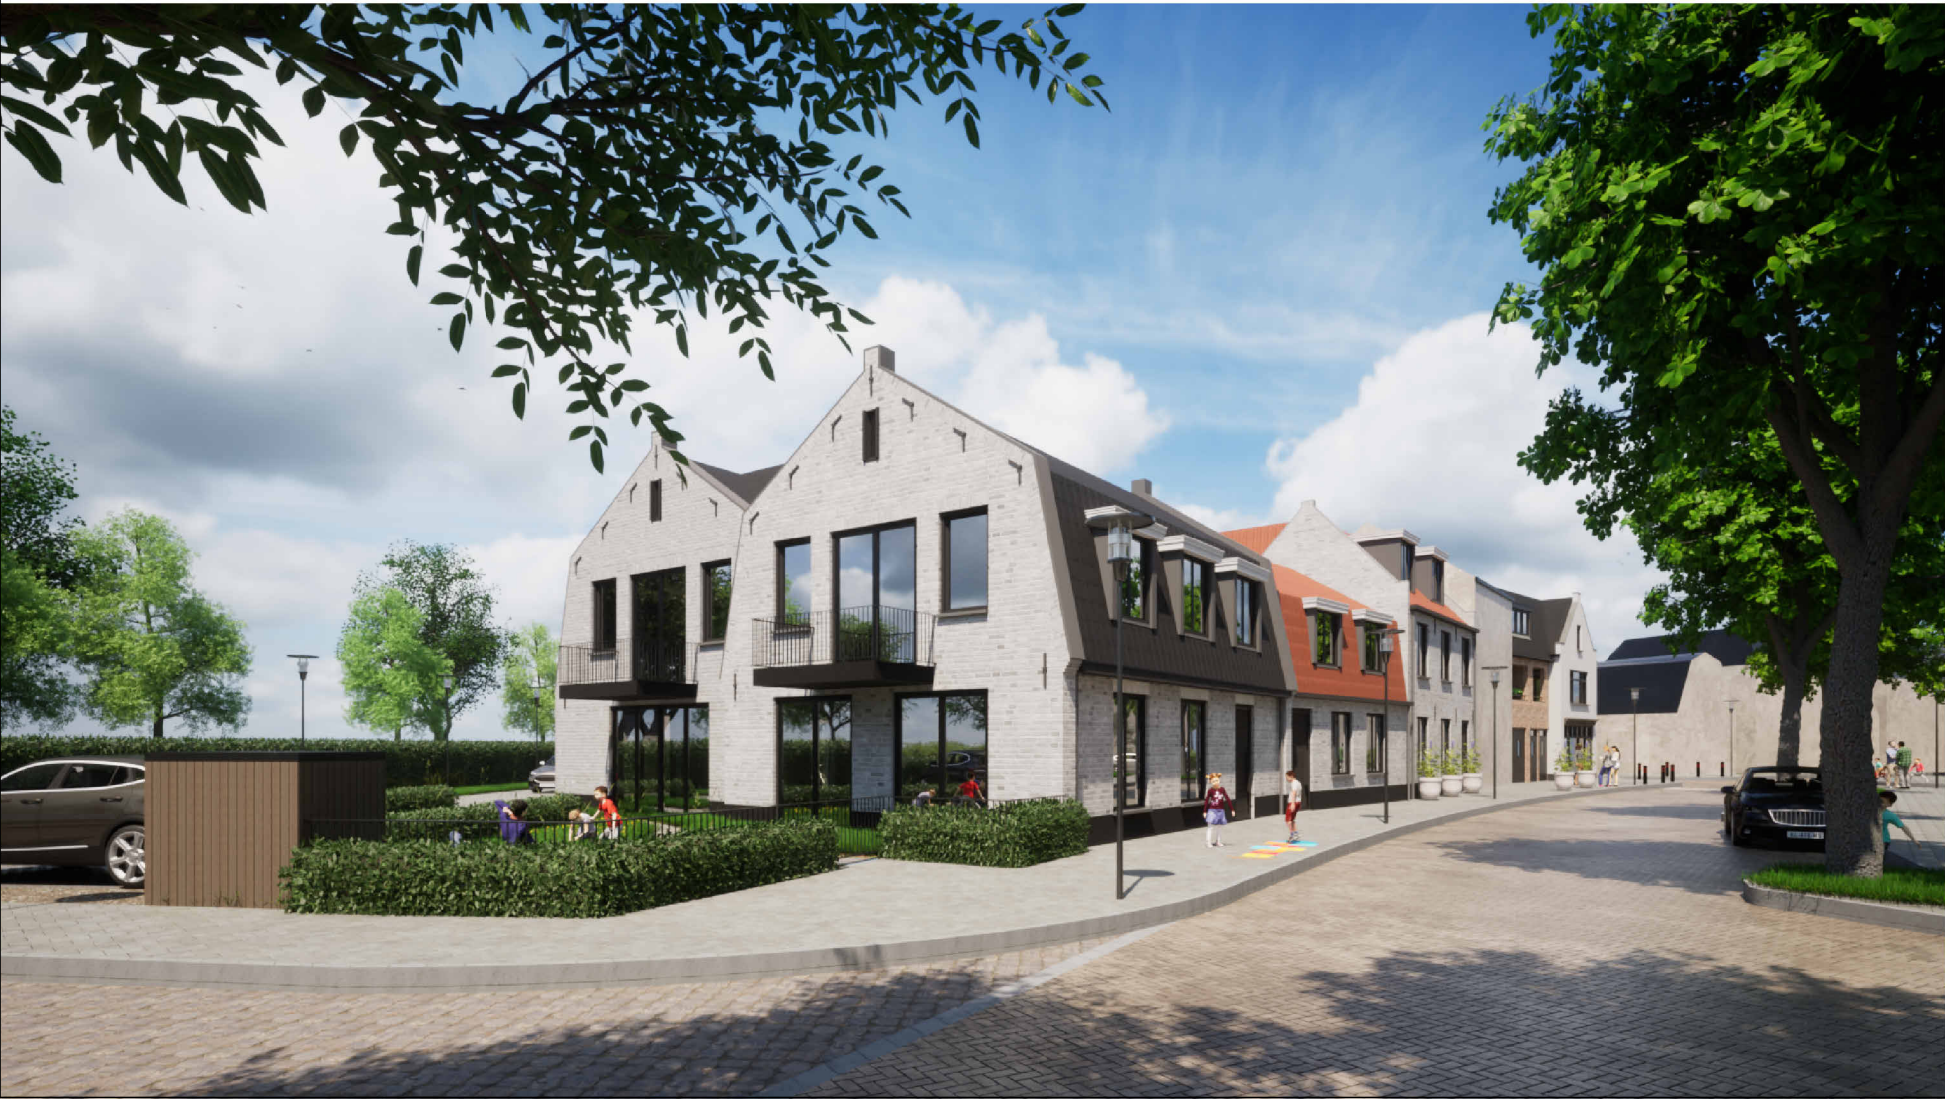
S.02 terreinindeling

Tussen de dakvlakken permanenten  
laddervoorzieningen treffen t.b.v.  
onderhoudt.

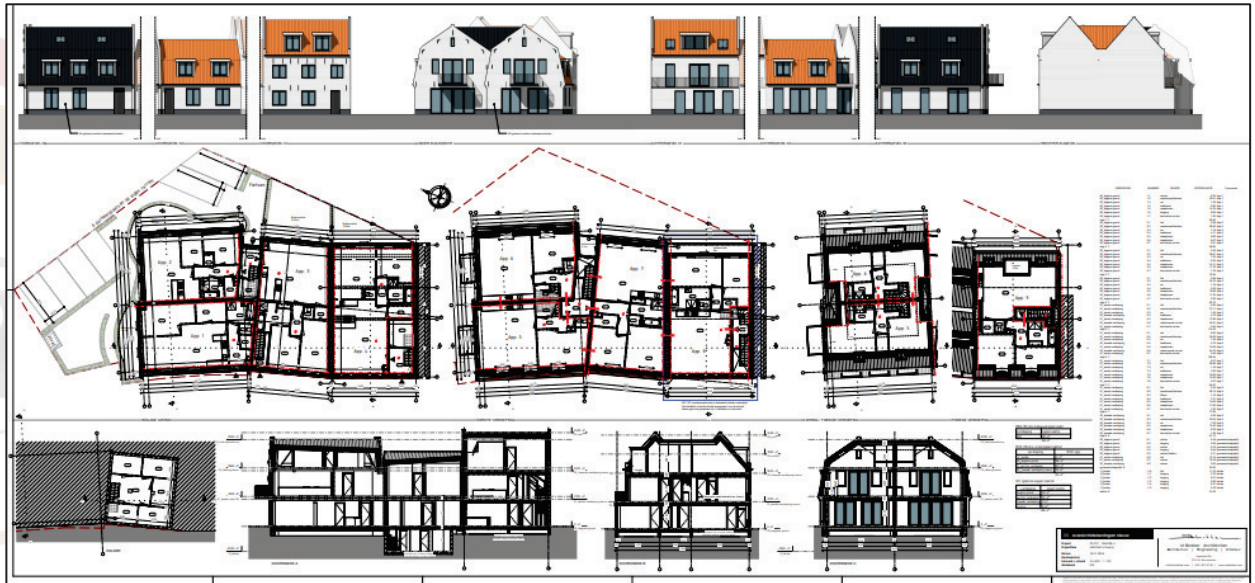
Fig. 2.0, Visualisatie beoogde ontwikkeling (bron: M Blokker Architecten)

Binnen de voorgenomen ontwikkeling bestaat het voornemen om het aanwezig gebouw te verbouwen en gedeeltelijk nieuwbouw te realiseren. Na oplevering zal er sprake zijn van negen appartementen welke gasloos opgeleverd worden. Verwarming vindt plaats middels vloerverwarming. In Fig. 2.0 is weergegeven hoe de beoogde situatie er uit ziet.

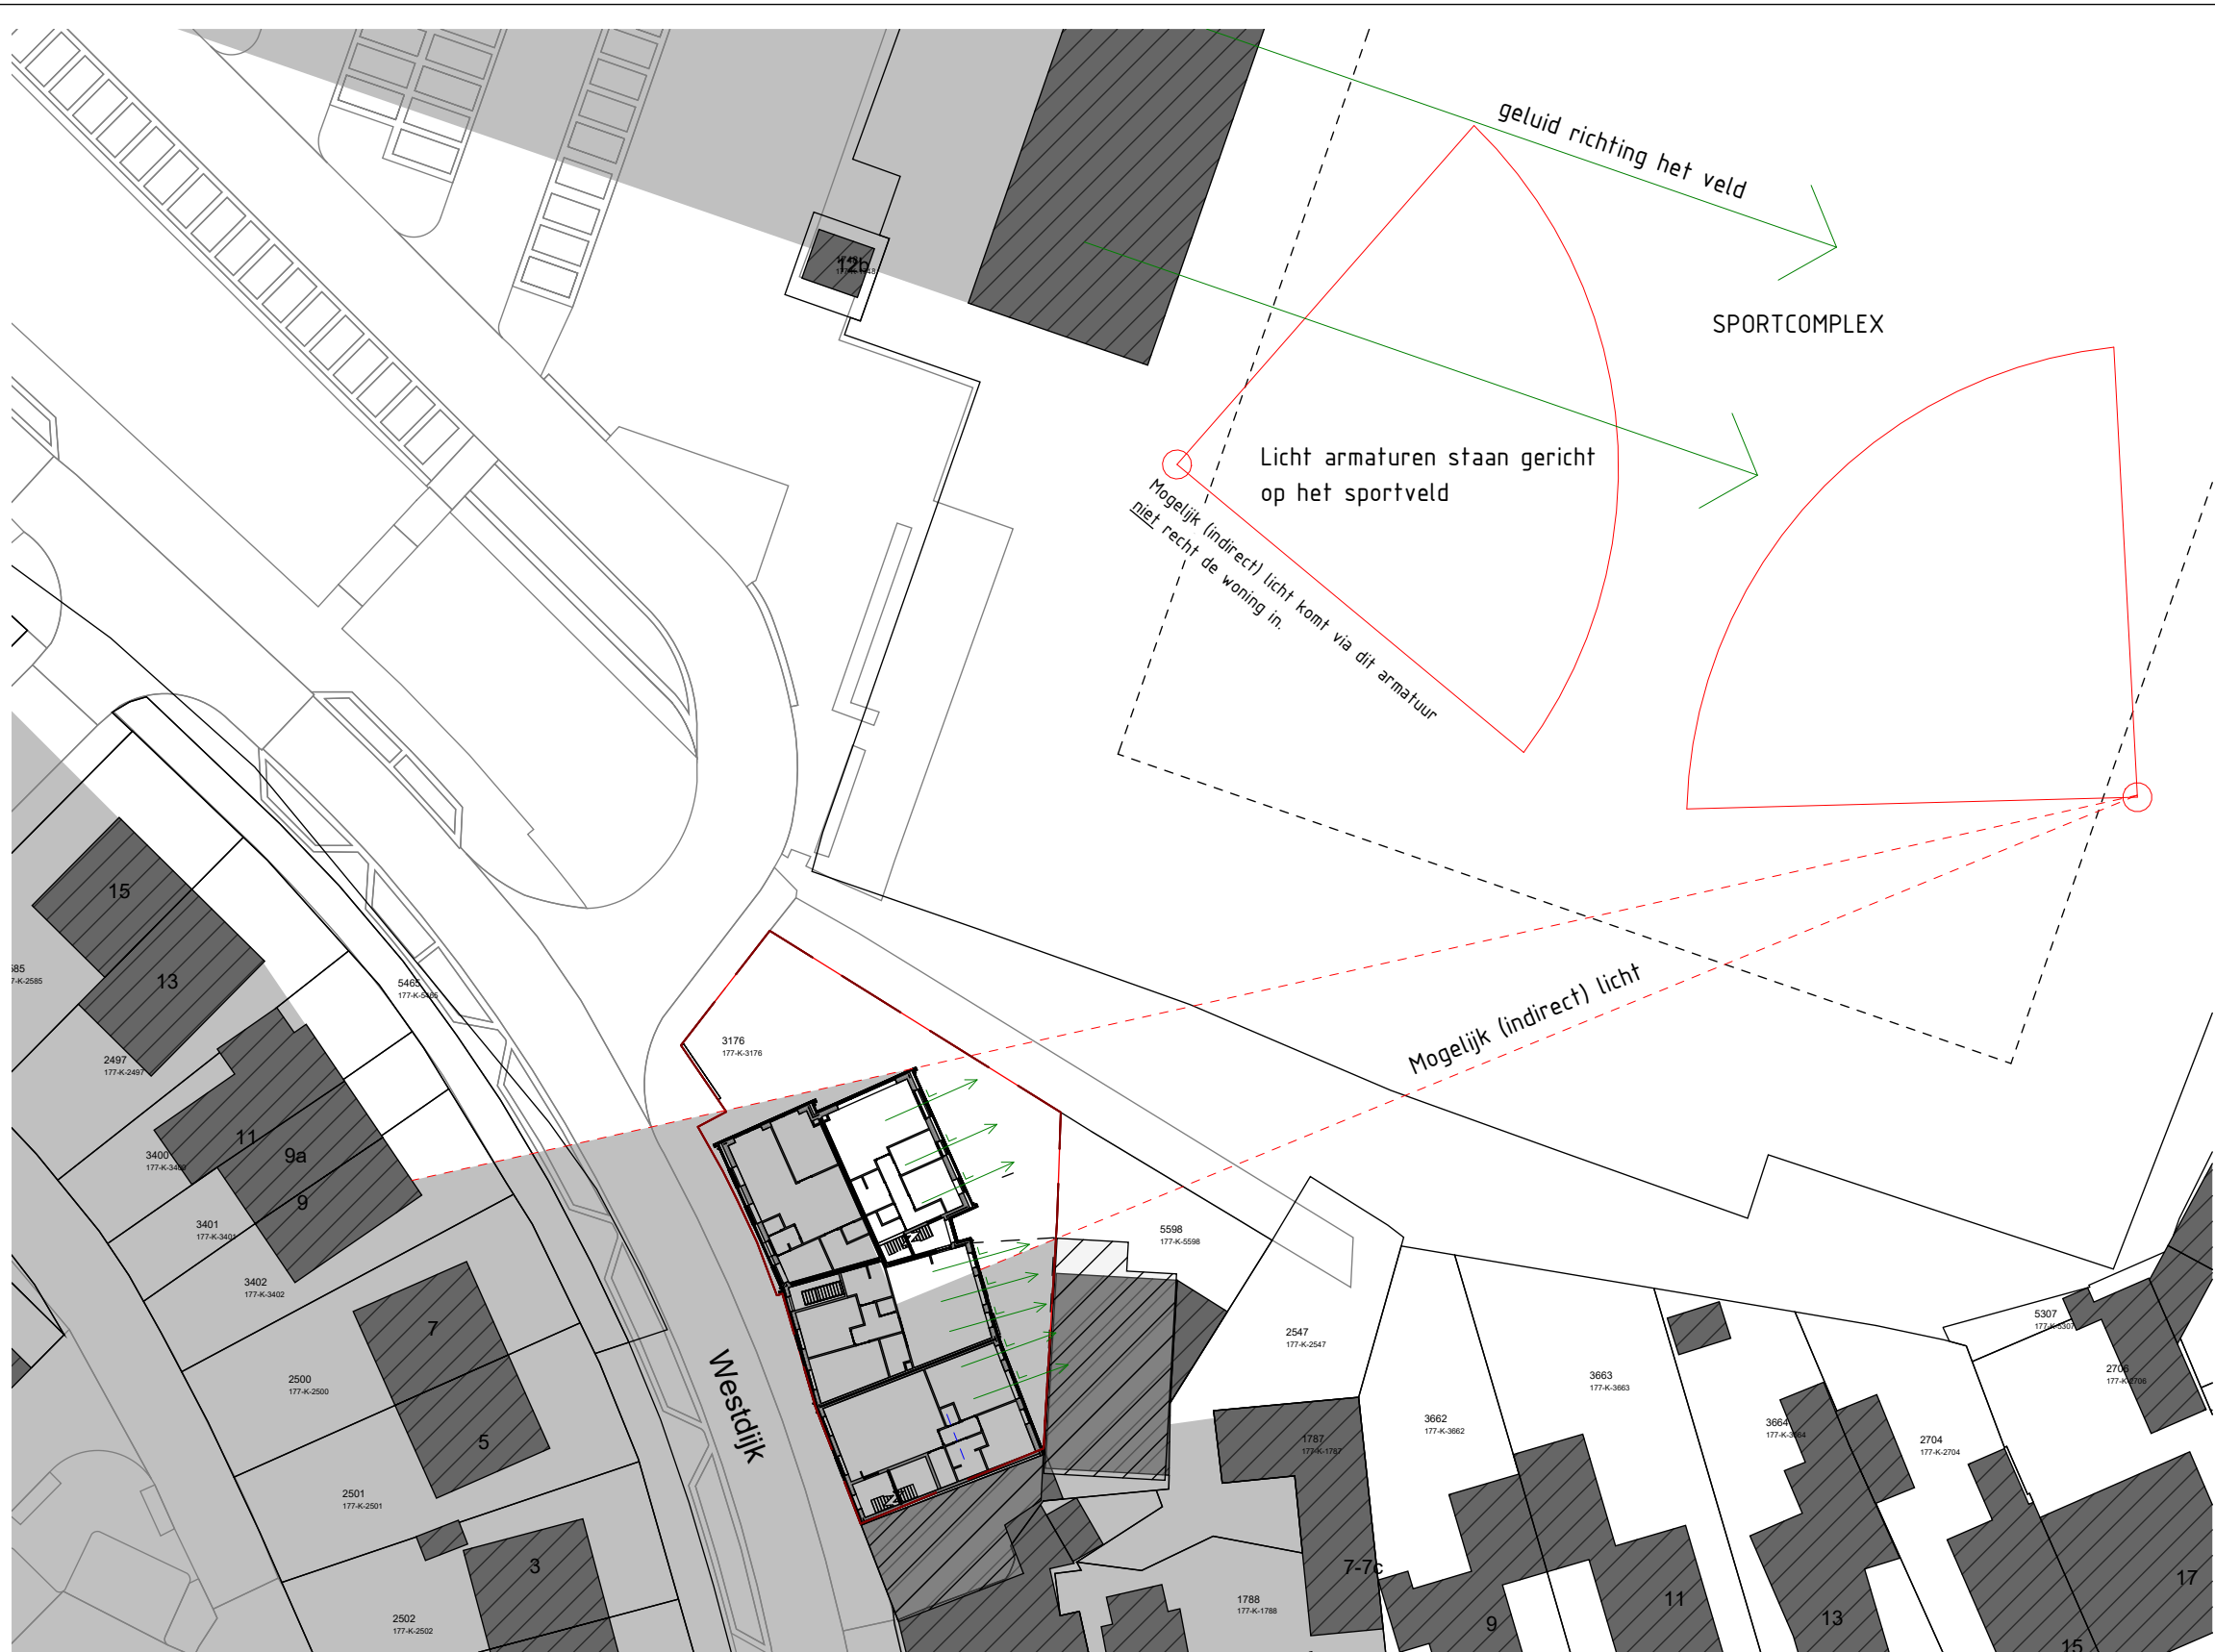
Binnen de wettelijke kaders van geluid, mag een sportcomplex overdag gemiddeld niet meer dan 50 dB(A) produceren.  
Voor de avond periode geldt een verlaagd niveau van 45 dB(A) (tussen de periode van 23.00u tot 7.00u).

De appartementen 2 en 6 zijn het meest kwetsbaar voor geluidsoverlast. De belastende gevel staat onder een hoek gericht naar het sportcomplex toe.  
Hoogstwaarschijnlijk wordt er triple glas toegepast ookal is dit niet nodig vannuit de normering m.b.t. geluid, anders moet de minimale eis van geluidswerend HR ++ worden behaald. Dit heeft een geluidsreductie van 39 dB. Ook zijn gevelopeningen voorzien van een rolluik. De rolluiken moeten bestaan uit dubbelwandige lamellen van 1,5mm staaldikte. Dit heeft een geluidsreductie van 35 dB
