**ASBESTINVENTARISATIE**

Een winkelpand  
**Broerswetering 8**  
**3752 AM Bunschoten-Spakenburg**  
kenmerk PJ Milieu BV: 22060601K\_8

| omschrijving object: | Een winkelpand |
| kenmerk: | 22060601K_8 |

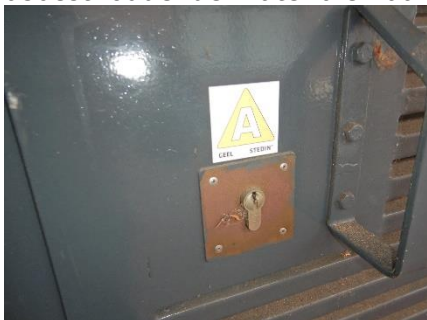
Vanwege de bouwkundige aard van het bouwwerk en het uitgevoerde onderzoek hebben wij een aanwijzingen dat er overige asbesthoudende toepassingen aanwezig zullen zijn. Ook is een sticker op de deur van de hoogspanningsruimte aanwezig, deze geeft aan dat hierin asbesthoudende materialen aanwezig zijn.

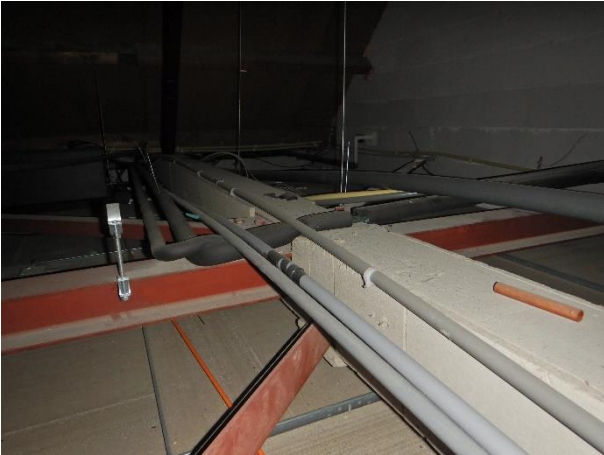
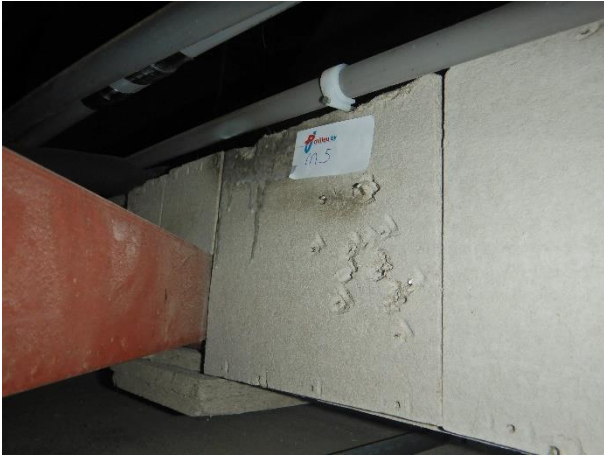
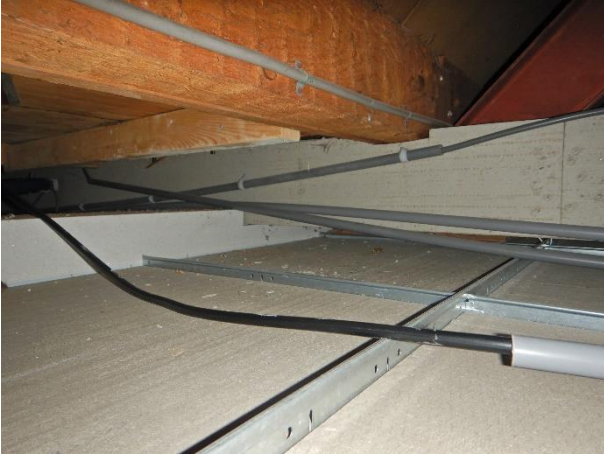
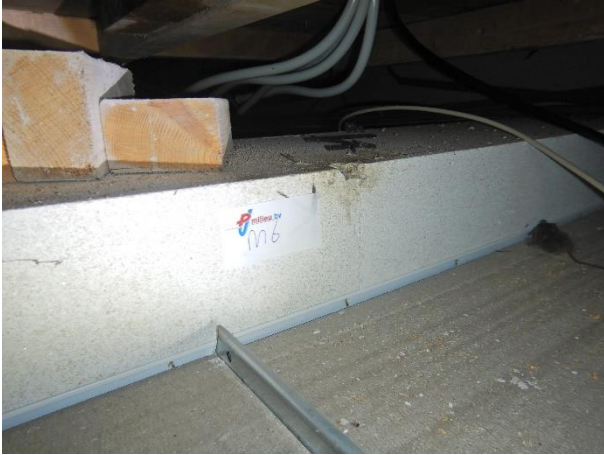
| Monstercode | M5 en M6 |

| Monstercode | M5 en M6 |
|---|---|
| Plaats van voorkomen | Draagconstructie, 2 soorten brandwerend board |
| Materiaal | Board |
| Bevestiging | Gespijkerd |
| Percentage en type asbest | Niet aantoonbaar, asbestvrij |

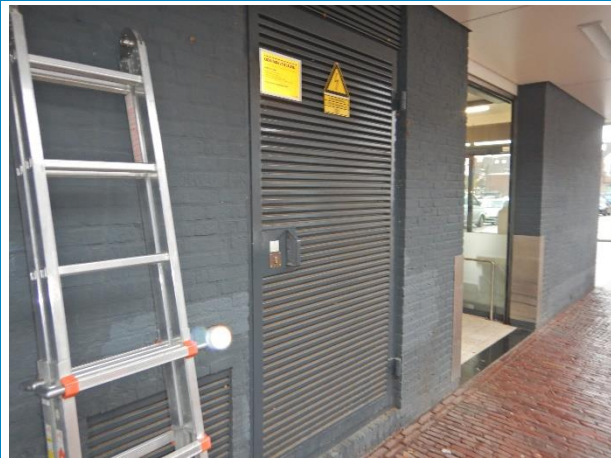
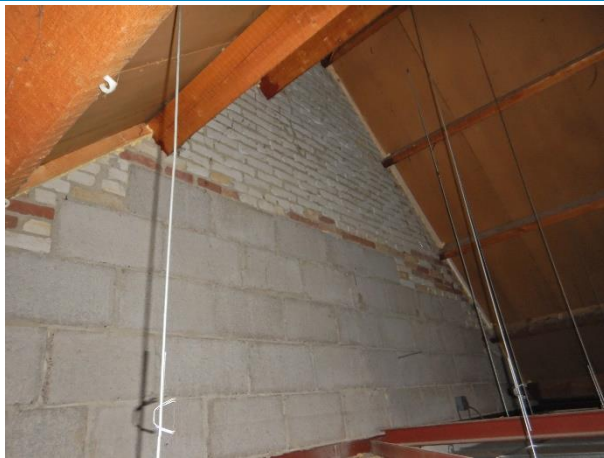
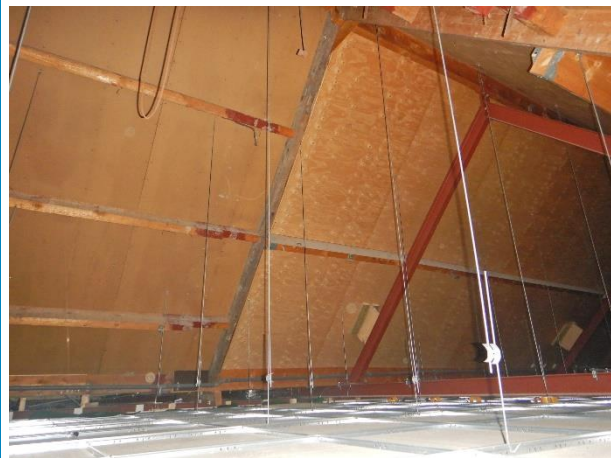
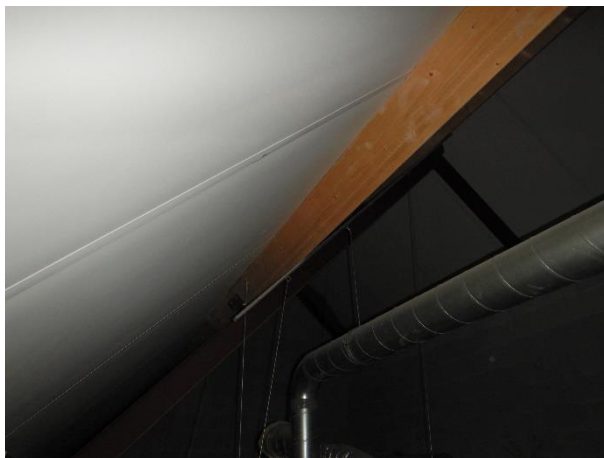
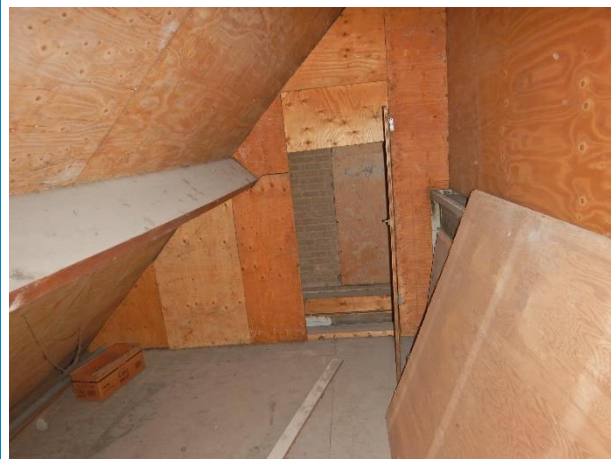
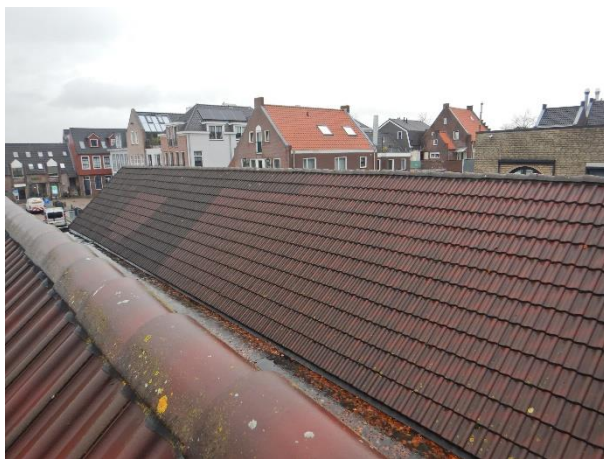
Onderstaand enkele foto's van de uitgevoerde inspectie.

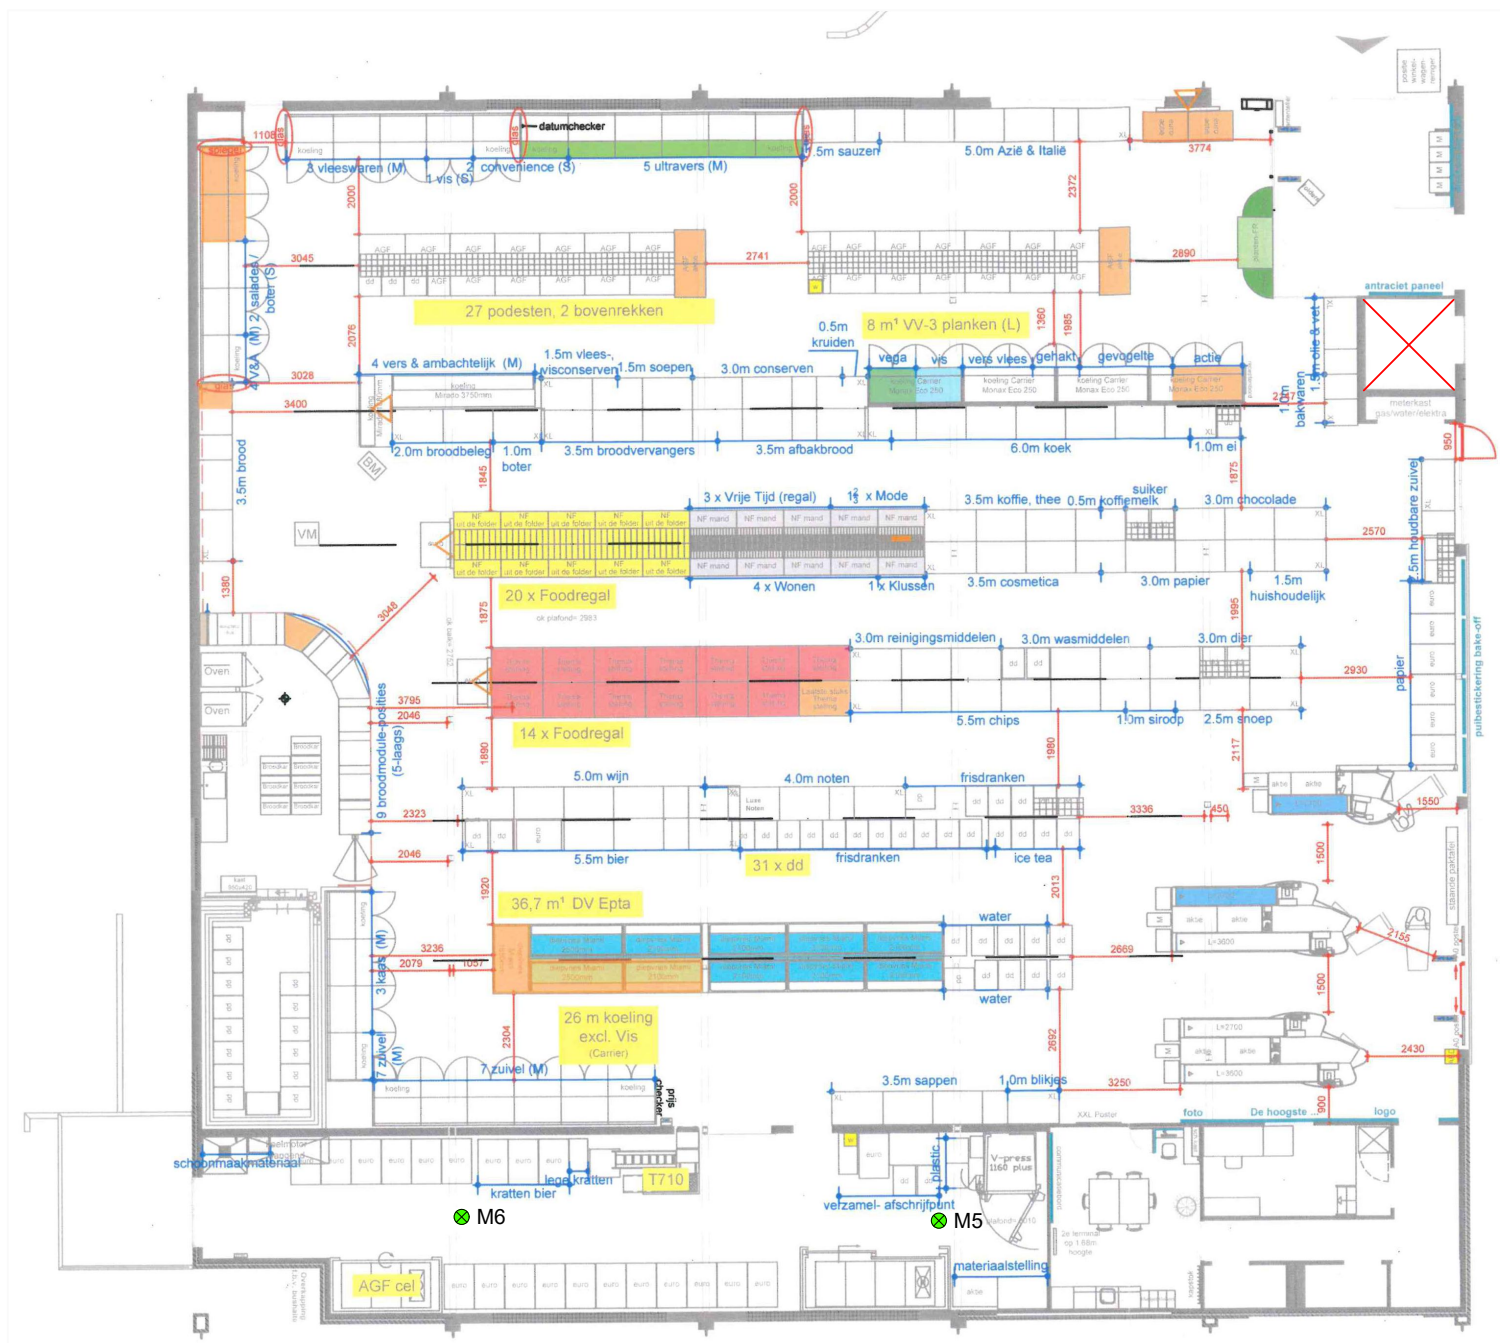
| Omschrijving (bouwlaag):<br>Plattegronden | | | |

- LEGENDA
- Monster- / inspectielocatie asbestvrij
  - ✗ Niet geïnspecteerd
