**Rapportage asbestinventarisatie  
conform certificatieschema asbestinventarisatie en asbestverwijdering**

**Projectnummer: AS20069**

**Een koeienstal en een veldloods aan de Geerenweg 10 te Eemnes**

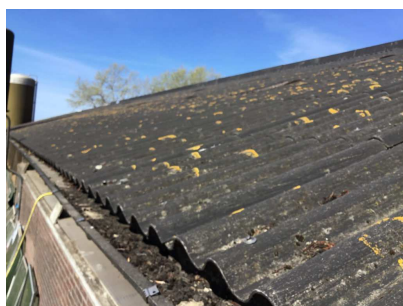
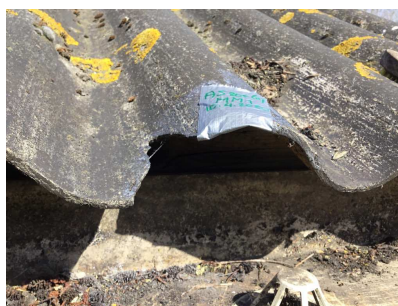
| Toepassing 1: AC golfplaat (dak) | | | |

| Toepassing 1: AC golfplaat (dak) | | | |
|---|---|---|---|
| Locatie | Gebouw A | Verdieping | dak |
| Monstercode | MM1 | Soort materiaal | golfplaat |
| Asbesthoudend | ja | Asbestsoort | chrysotiel |
| Analysecertificaat | 1025232 - MM1 | Percentage | 10-15% |
| Hechtgebondenheid | hechtgebonden | Beschadiging | licht |
| Hoeveelheid | 1050 m <sup>2</sup> | Bevestiging | geschroefd |
| Bereikbaarheid | matig | Risicoklasse | 2 buitensanering |

AC golfplaat (dak)

| Opmerkingen | Betreft AC golfplaten als dakbedekking van gebouw A. Het dak is tevens voorzien van een polyester lichtkap en hierbij toegepaste AC bovenstukken en AC nokstukken. |

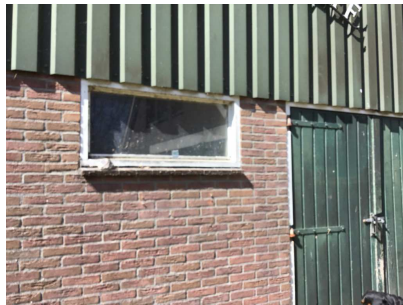
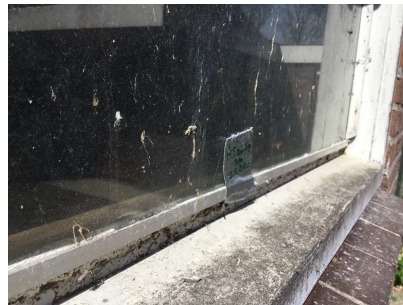
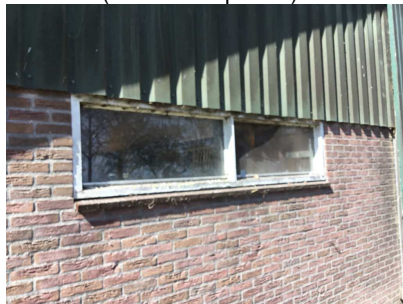
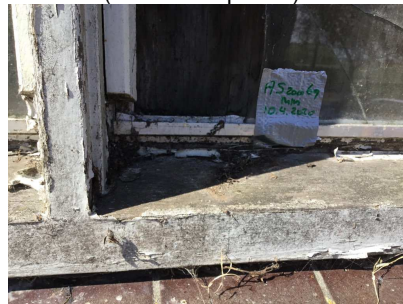
**Toepassing 2: Raamkit (aluminium profiel)**

| <b>Locatie</b> | Gebouw A | <b>Verdieping</b> | begane grond |
| <b>Monstercode</b> | MM3 / MM4 | <b>Soort materiaal</b> | kit |
| <b>Asbesthoudend</b> | nee | <b>Asbestsoort</b> | n.a |
| <b>Analysecertificaat</b> | 1025232 - MM3 / MM4 | <b>Percentage</b> | < 0,1% |
| <b>Hechtgebondenheid</b> | hechtgebonden | <b>Beschadiging</b> | licht |

Raamkit (aluminium profiel)

| <b>Opmerkingen</b> | <p>Betreft raamkit in aluminium raamprofiel met enkelglas in kozijnen van gebouw A.</p> <p>Van materialen waarin het asbest niet homogeen aanwezig is, zoals dit aangetroffen materiaal, dienen conform de norm meerdere materiaalmonsters op verschillende toepassingslocaties te worden genomen. Naar aanleiding hiervan zijn op twee verschillende locaties een materiaalmonster genomen. Na analyse blijken beide monsters(MM3 / MM4) asbestvrij te zijn.</p> |

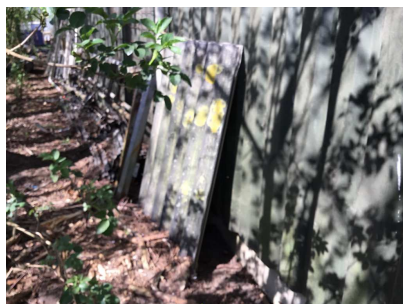
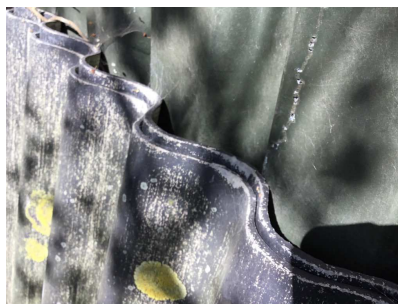
| Toepassing 3: AC golfplaat (los) | | | |

| Toepassing 3: AC golfplaat (los) | | | |
|---|---|---|---|
| Locatie | Gebouw B | Verdieping | begane grond |
| Asbesthoudend | ja | Asbestsoort | chrysotiel |
| Analysecertificaat | 1025232 - materiaal gelijk aan MM2 | Percentage | 10-15% |
| Hechtgebondenheid | hechtgebonden | Beschadiging | niet |
| Hoeveelheid | 3.4 m <sup>2</sup> | Bevestiging | los |
| Bereikbaarheid | goed | Risicoklasse | 1 buitensanering |

AC golfplaat( los)

| Opmerkingen | Betreft twee stuks AC golfplaten losstaand tegen de achtergevel van gebouw B. |

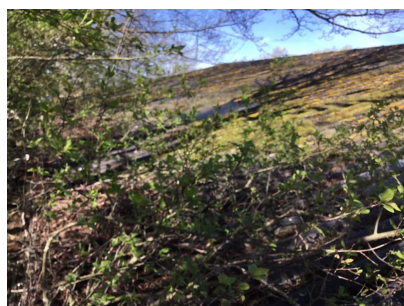
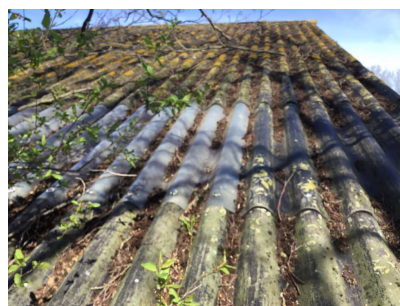
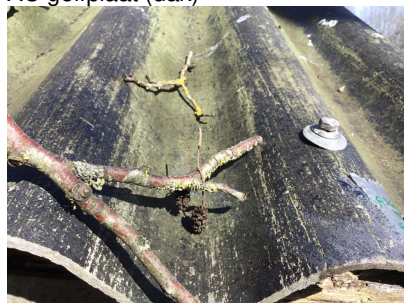
| Toepassing 4: AC golfplaat (dak) | | | |

| Toepassing 4: AC golfplaat (dak) | | | |
|---|---|---|---|
| Locatie | Gebouw B | Verdieping | dak |
| Monstercode | MM2 | Soort materiaal | golfplaat |
| Asbesthoudend | ja | Asbestsoort | chrysotiel |
| Analysecertificaat | 1025232 - MM2 | Percentage | 10-15% |
| Hechtgebondenheid | hechtgebonden | Beschadiging | licht |
| Hoeveelheid | 275 m <sup>2</sup> | Bevestiging | geschroefd |
| Bereikbaarheid | matig | Risicoklasse | 2 buitensanering |

AC golfplaat (dak)

| Opmerkingen | Betreft AC golfplaten als dakbedekking van gebouw B. Tevens is het dak voorzien van AC nokstukken. |

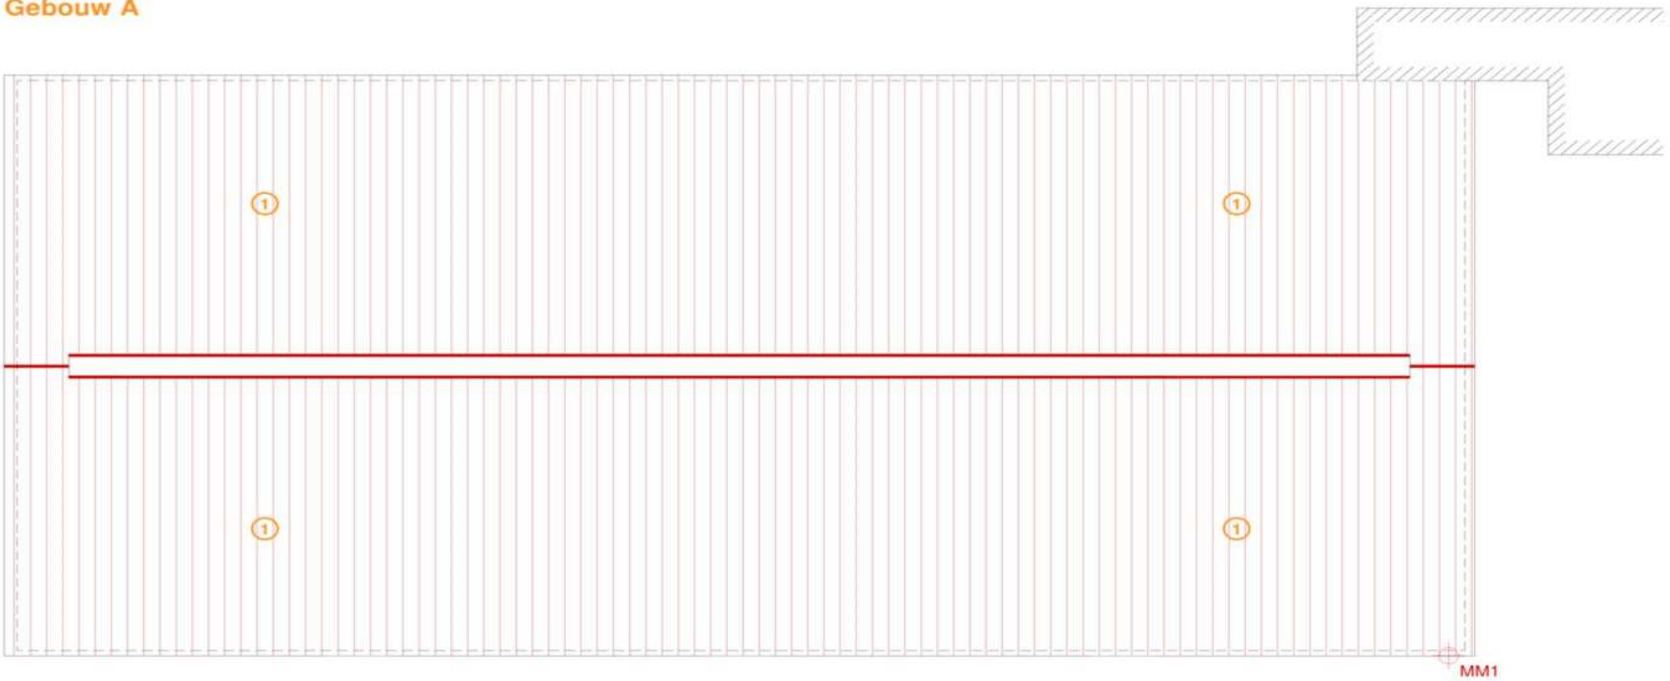
Gebouw A

Dakoverzicht

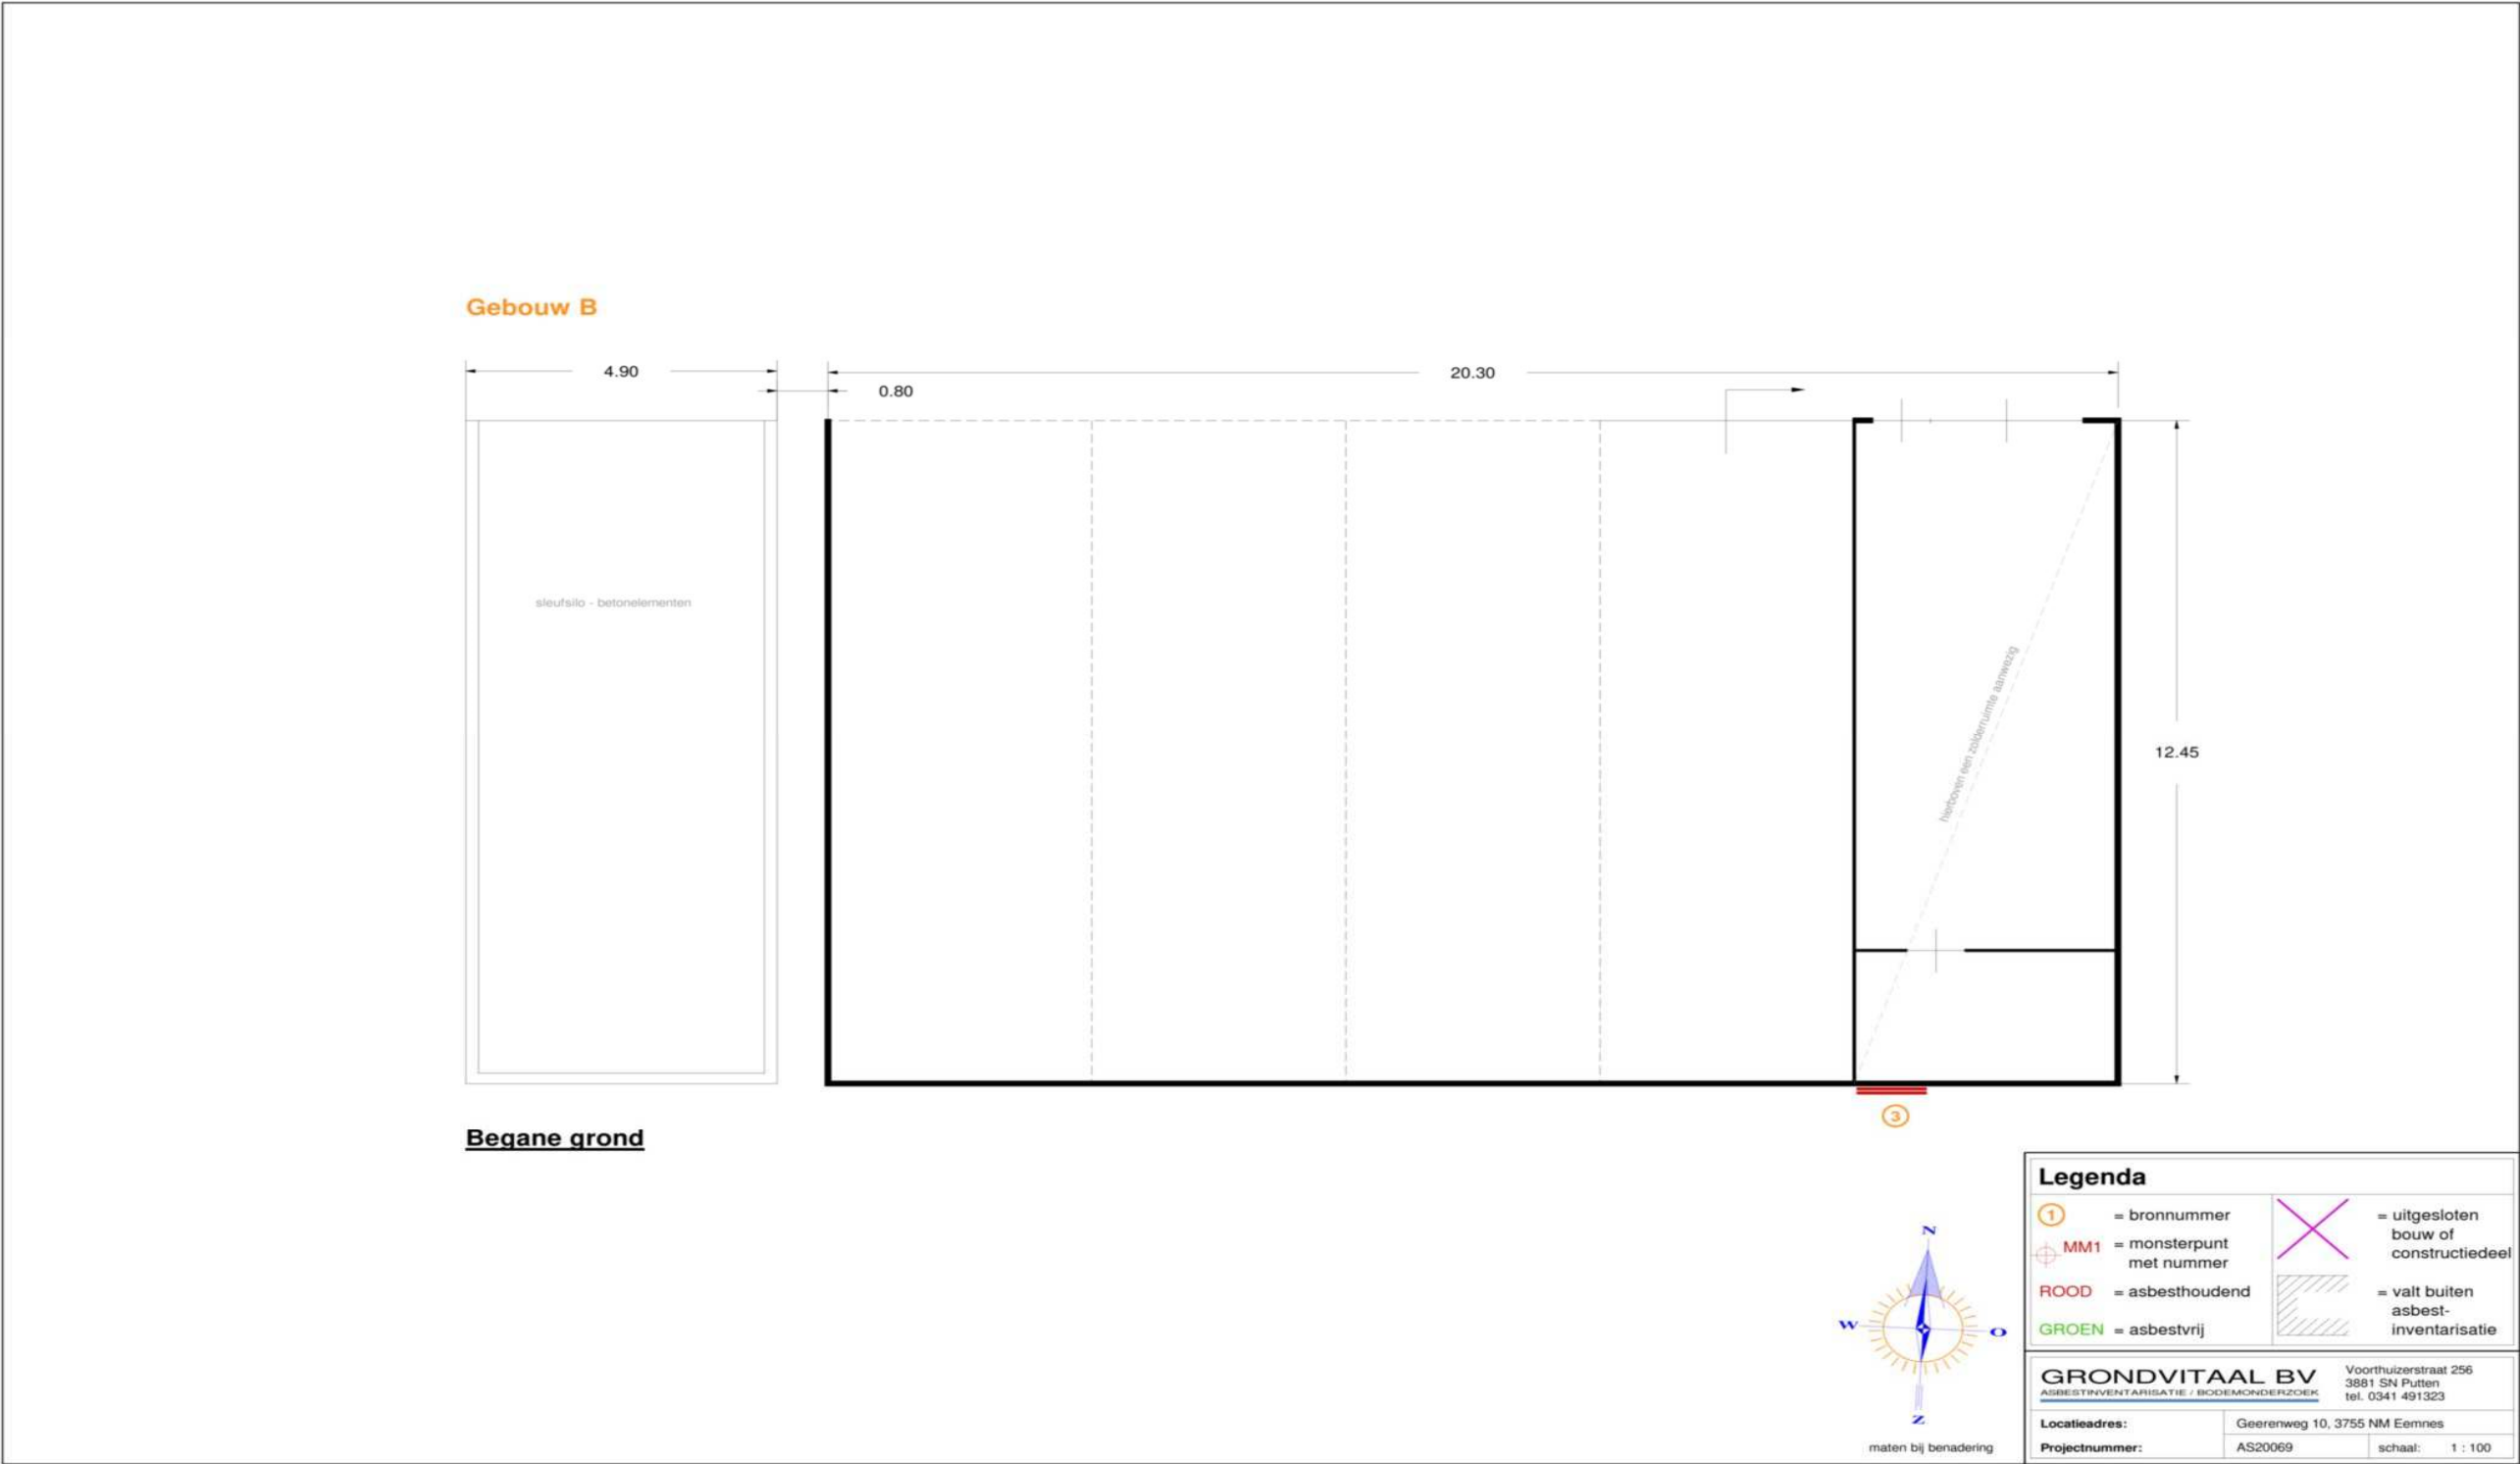
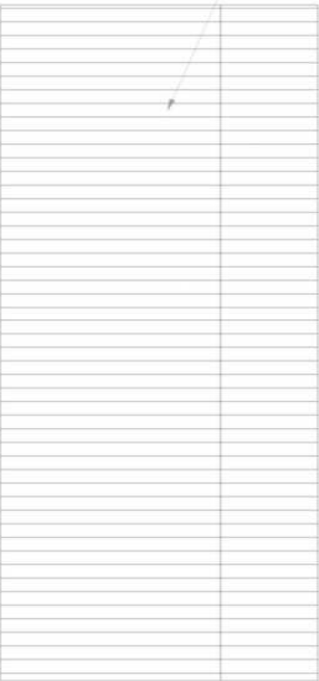
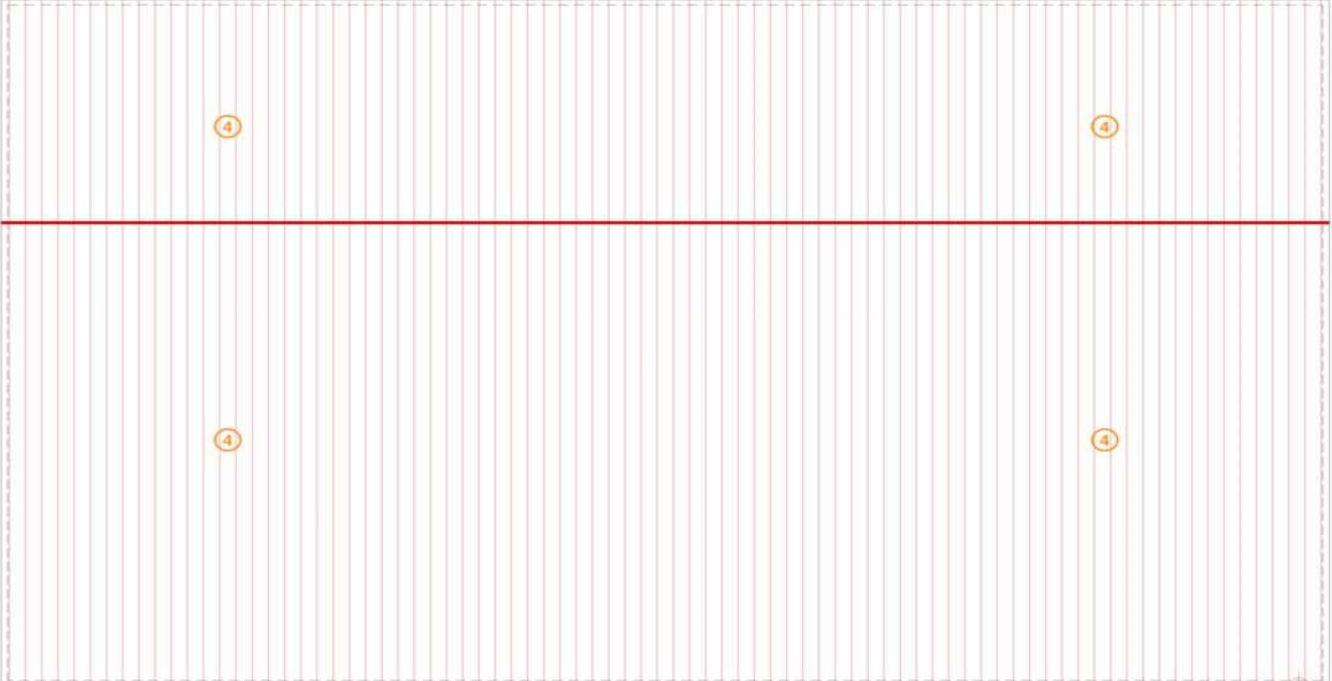
Gebouw B

dakbedekking - stalen damwandbeplating

MM2

Dakoverzicht
