**VERKENNEND BODEMONDERZOEK  
conform NEN 5740**

**Koningin Julianastraat 18 te Houten**

rapportnummer : 164.179.BR.12.JRO  
rapportdatum : 19 januari 2017

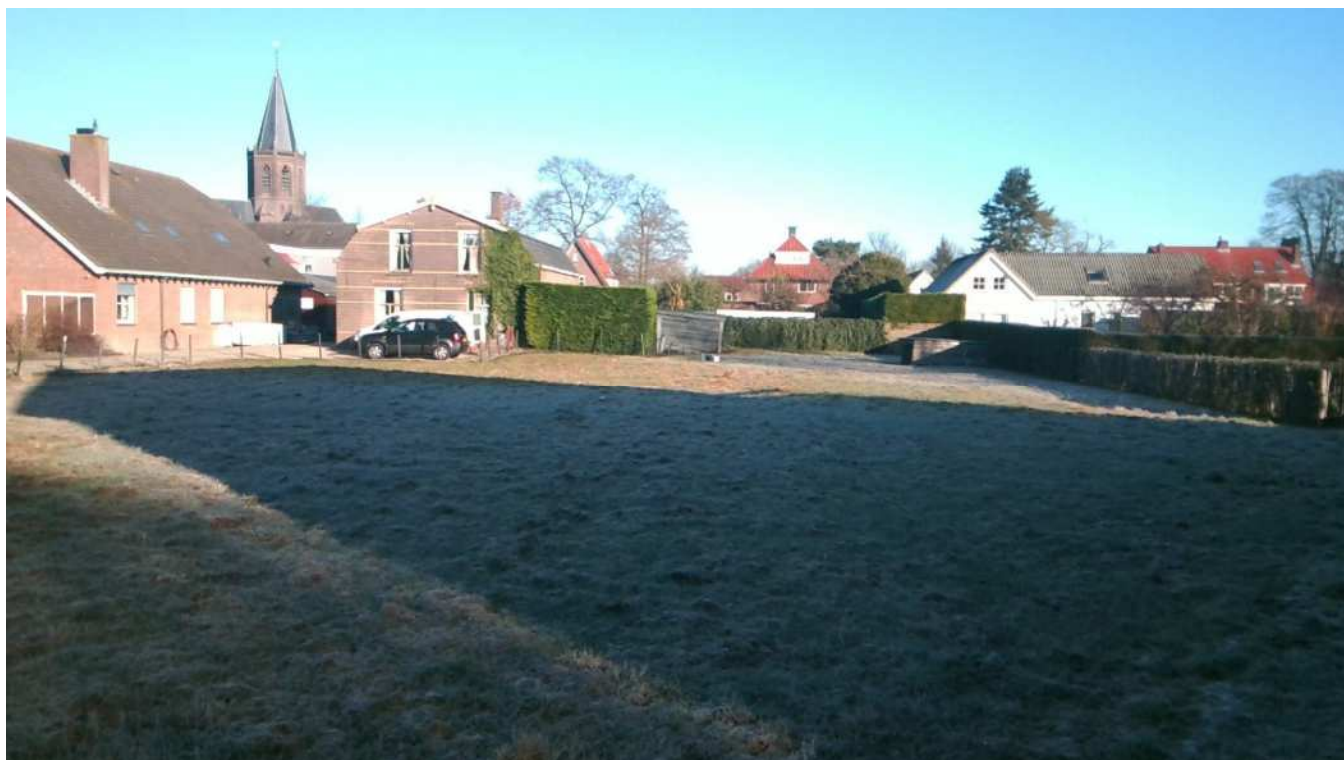
Foto 1: overzicht zuidelijk terreindeel (voornamelijk weiland)

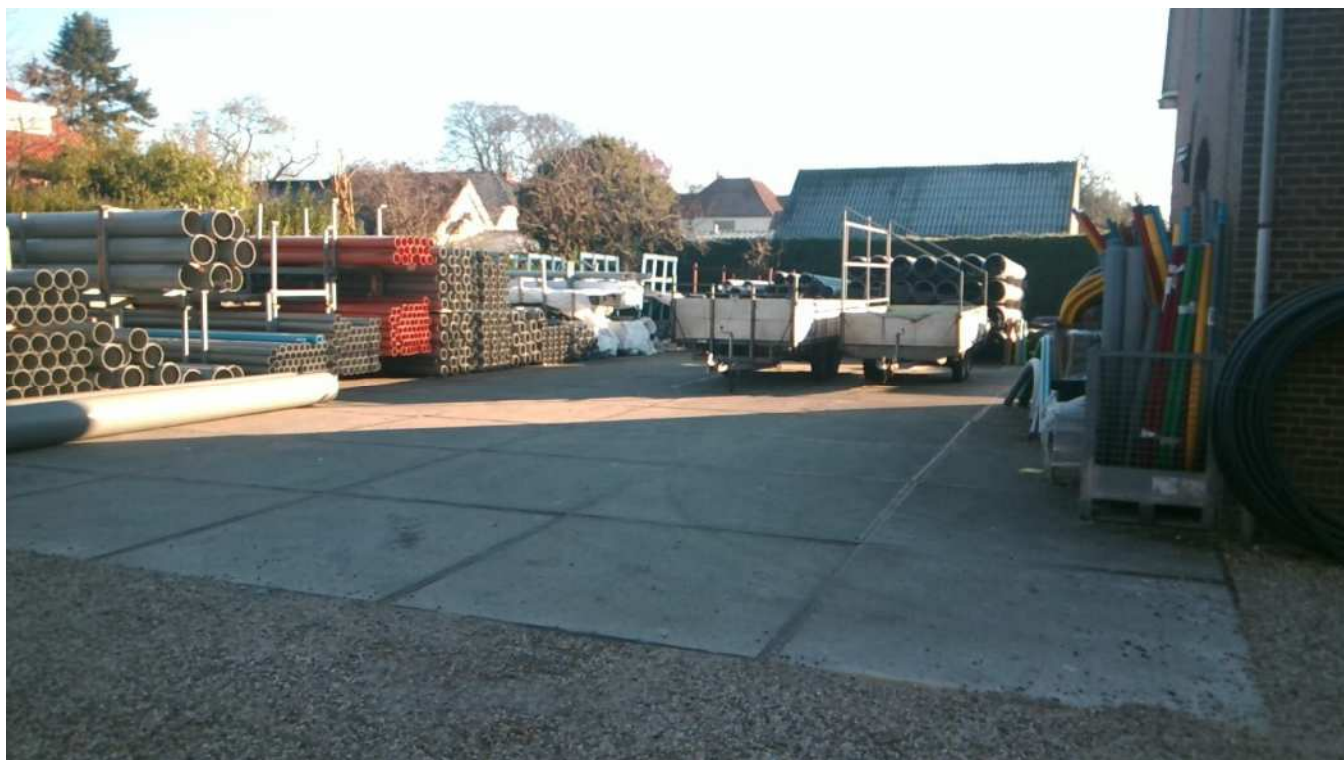
Foto 2: overzicht noordelijke terreindeel (grotendeels verhard met grind en stelconplaten)

Het maaiveld bestaat uit gras, grind, stelconplaten en een klinkerstrookje. Afgezien van een repac laag (tot 0,6 m-mv) onder de klinkers bij boring B12 (en vermoedelijk ook onder de stelconplaten) bestaat de bodemopbouw tot een diepte van 0,8 á 1,2 m-mv uit klei. De kleilaag wordt opgevolgd door een zandlaag tot de geboorde maximale einddiepte van 3,1 m-mv (met uitzondering van boring B04 alwaar van 1,4 tot 2,0 m-mv ook een kleilaag aanwezig is. De (zeer geringe) bijmengingen in de bovenlaag van een 3-tal boringen (respectievelijk baksteen, hout en wortels) bevestigen dat één en ander door menselijk handelen is verstoord. Verder zijn er geen verdachte en/of bodemvreemde materialen aangetoond.
