# BOUWHISTORISCHE VERKENNING

BOERDERIJ 'DE GROTE GEER'

SNOEKSLOOT 62 TE HOUTEN

Datum: 8 januari 2019

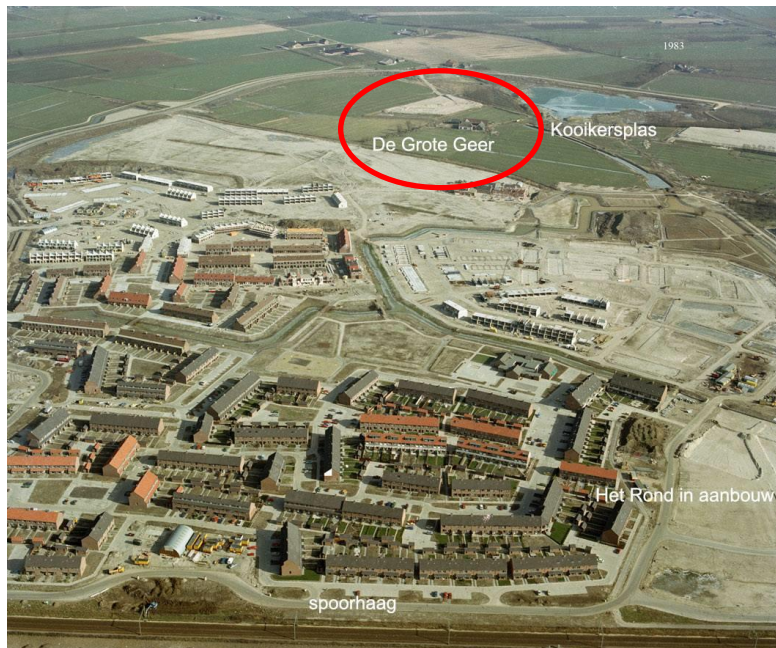
*Boerderij De Grote Geer in 1983 (het noorden bevindt zich links). Op de voorgrond is het spoor zichtbaar, op de achtergrond de Rondweg. De boerderij ligt op het moment van de foto nog in het polderlandschap, op de voorgrond zijn huizen in aanbouw zichtbaar. Uiteindelijk kwam de boerderij in de nieuwbouwwijk te liggen.*

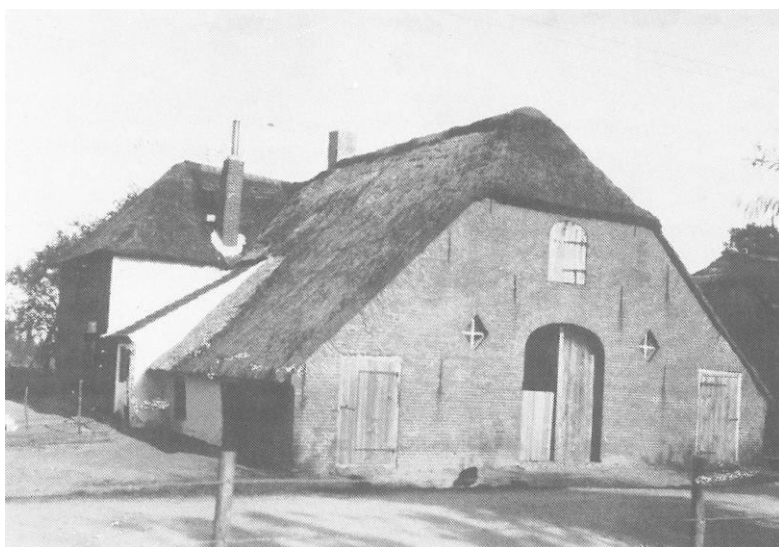
### **Referentiebeeld**

*Achtergevel van een T-huisboerderij te Rhenen. Het voorhuis staat dwars op het achterhuis. De indeling van het achterhuis is aan de buitenzijde zichtbaar door de centrale deeldeuren met kleinere mestdeuren aan weerszijden en een hooiluik.*

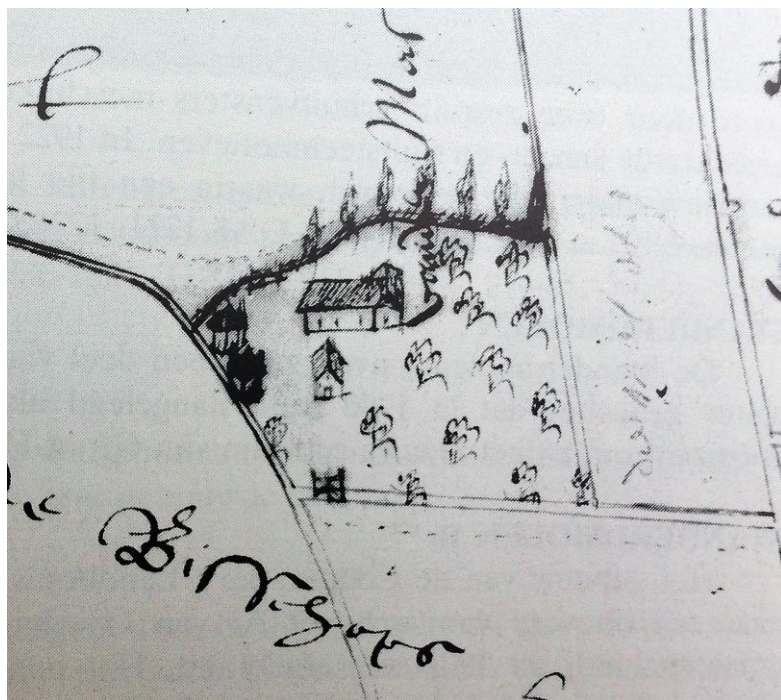
*Detail van een zeventiende-eeuwse kaart met hierop de boerderij. Zichtbaar is een L-vormige boerderij met hiernaast een schuur en twee hooibergen op het erf. Het noorden bevindt zich onder.*

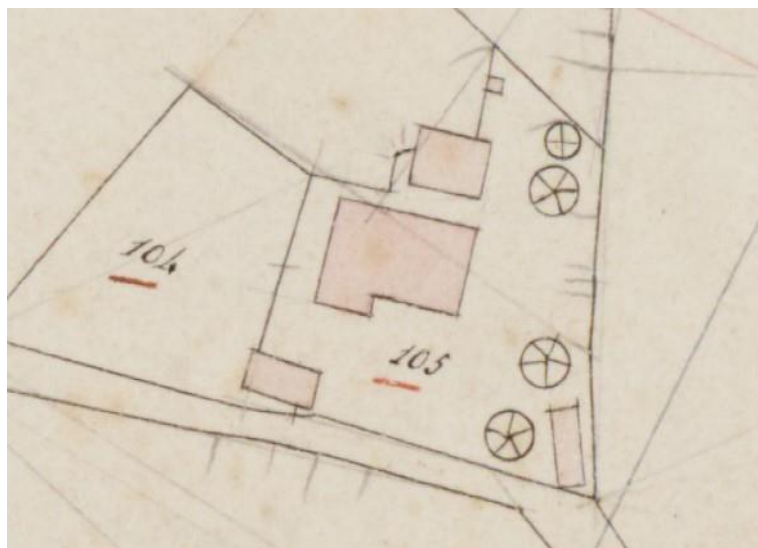
*De boerderij op de kadastrale minuut van 1811-1832. Op het erf is de L-vormige boerderij te zien met meerdere schuren en hooibergen op het erf. Het huis en erf waren in deze periode eigendom van Gerard Willem Bosch van Drakestein. Het noorden bevindt zich boven.*

Op de kadastrale minuut van 1811-1832 zijn naast de boerderij meerdere schuren en vier hooibergen op het erf zichtbaar. Het huidige zomerhuis naast de boerderij werd eind negentiende eeuw gebouwd.

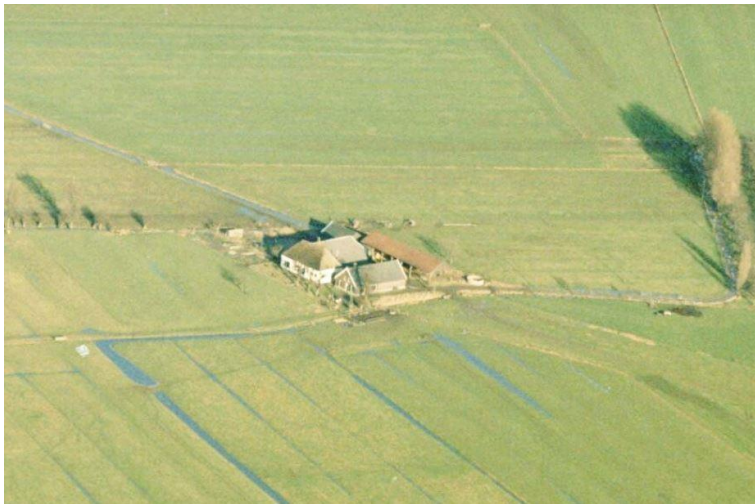
*Luchtfoto van boerderij de Grote Geer voor de verbouwing. Rechts het zomerhuis uit de late negentiende eeuw. Dwars achter de boerderij staan enkele schuren.*

*De boerderij ligt midden in het open polderlandschap.*

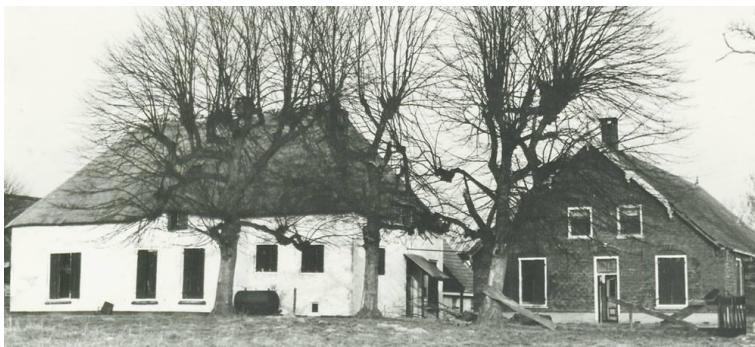
*De voorgevels van de boerderij en het zomer-/ bakhuis. De voorgevel van de boerderij was wit gestuukt, terwijl de gevels van het zomerhuis bestonden uit schoon metselwerk.*

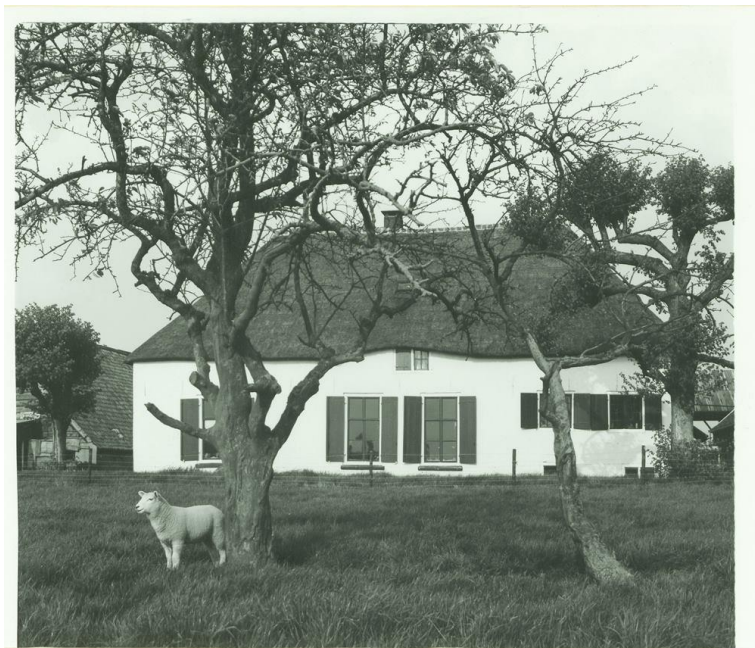
*De voorgevel van de boerderij. De middelste voorkamer is voorzien van twee zesruits schuifvensters. Rechts de vensters van de opkamer en kelder, links (achter de boom) is een deel van het zesruits schuifvenster van de kaaskamer zichtbaar. Het dak van het voorhuis is gedekt met riet.*

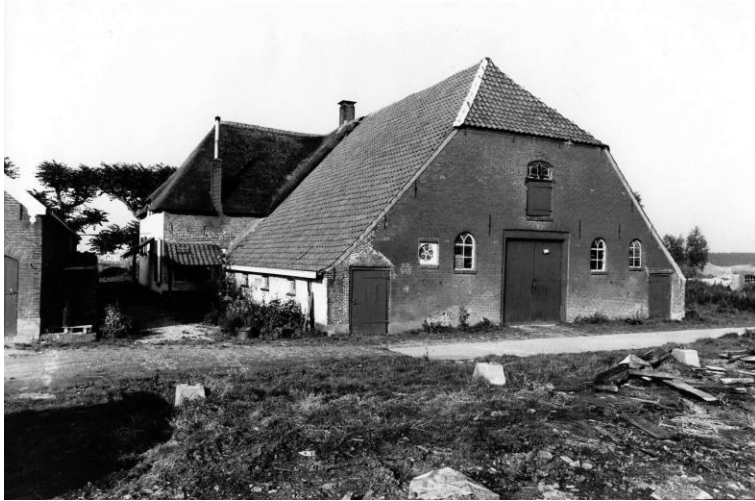
*De achtergevel van de boerderij, voorzien van een pannendak. De achtergevel heeft een kenmerkende indeling met brede deeldeuren in het midden en aan weerszijden lage mestdeuren. Gietijzeren stalvensters zorgen voor lichttoetreding in de stal. Boven de dubbele deeldeuren een hooiluik.*

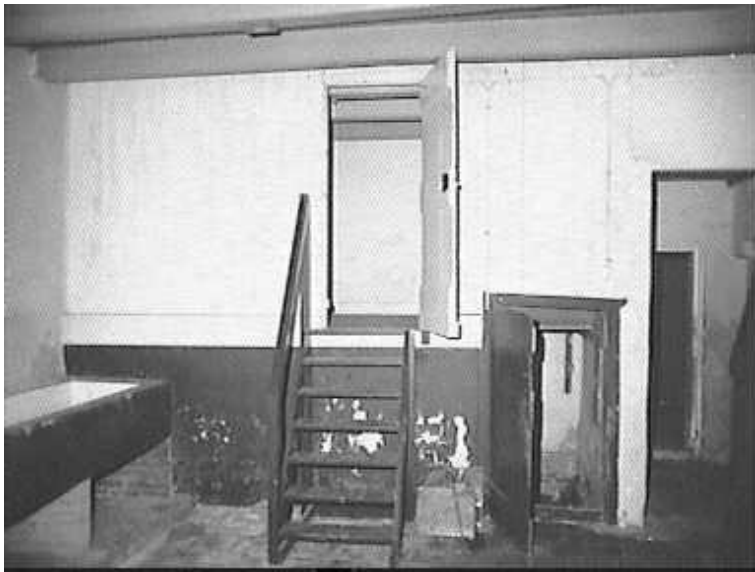
*De houten knechtenkamer tegen de achterzijde van de kaaskamer. De knechtenkamer was bereikbaar via een trappetje en bevond zich boven de keldertoegang naar de kelder onder de kaaskamer.*

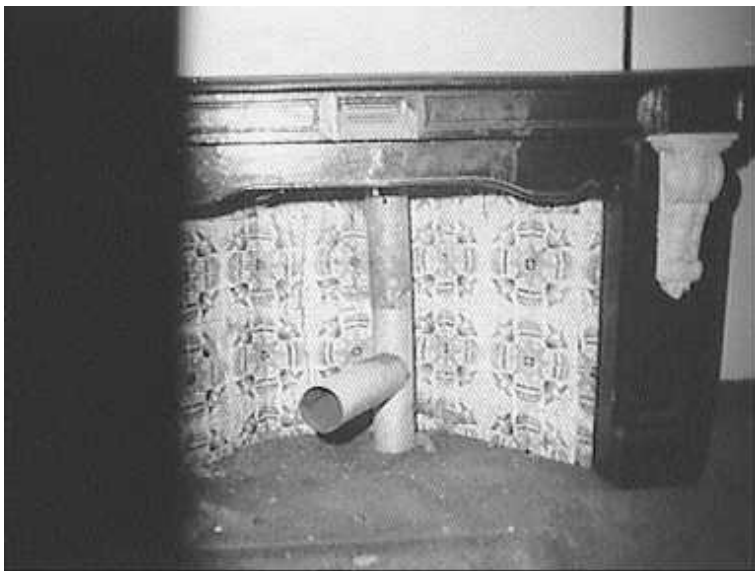
*De laat negentiende-eeuwse schoorsteenmantel in de mooie kamer, tegen de brandmuur. De mantel is vermoedelijk gebouten of gemarmerd.*

*In de schouw zijn vierpastegels met ster en tulp aangebracht. Deze tegels zijn ouder dan de schoorsteenmantel en waren vermoedelijk afkomstig van de grote schouw die op deze locatie heeft gestaan.*

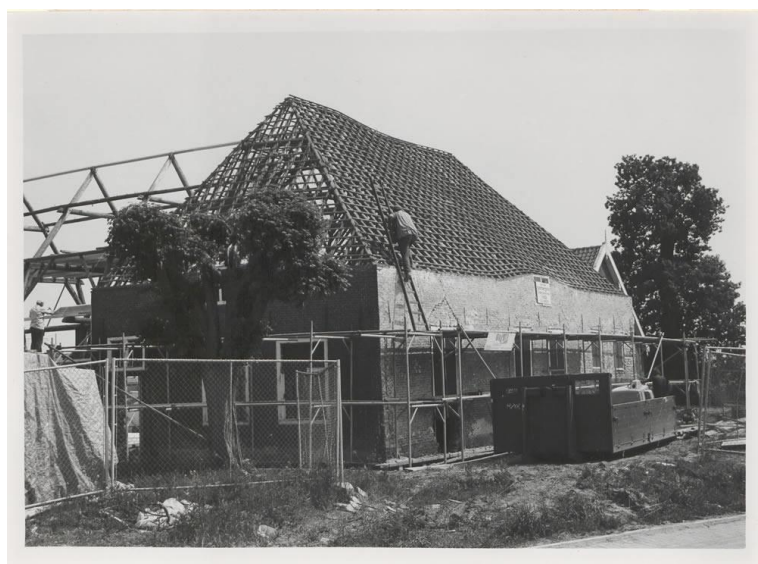
*Het voorhuis van de boerderij ten tijde van de verbouwing.*

*De kapconstructie van het voorhuis bleef behouden, alle kozijnen in de gevel werden vervangen.*

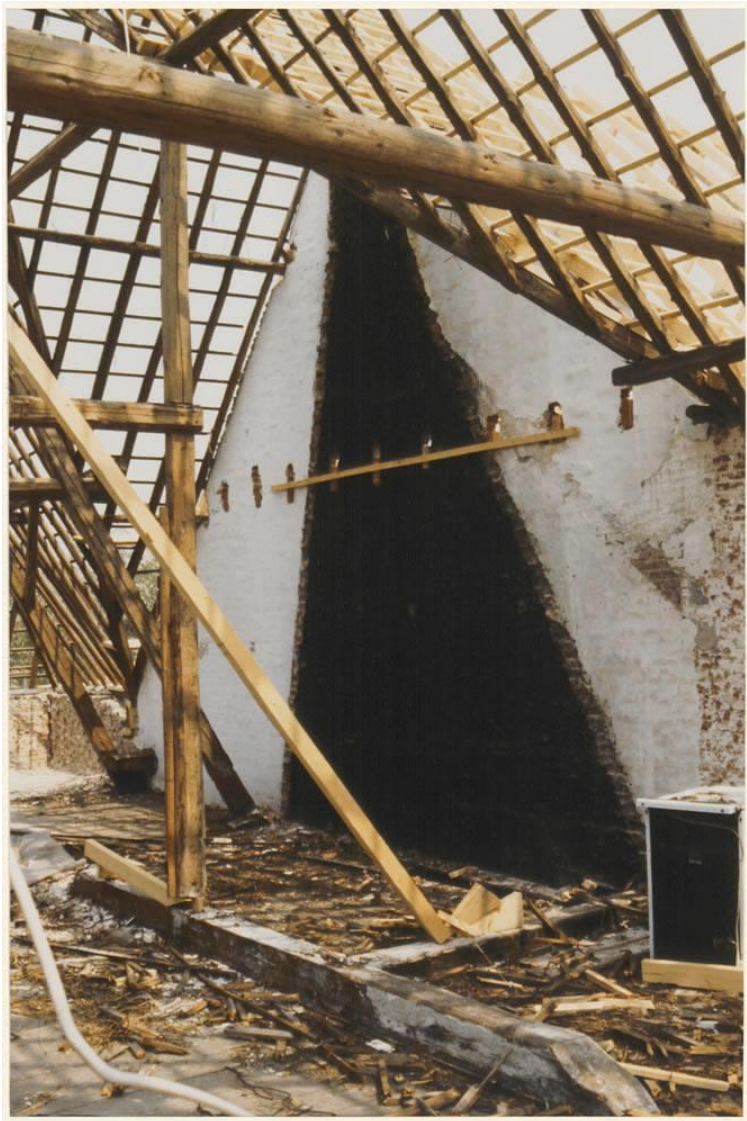
*De brandmuur tijdens de verbouwing, gezien vanaf het voorhuis. De aftekening van het rookkanaal tegen de brandmuur is duidelijk zichtbaar door de roetsporen. Vóór het rookkanaal was een rookkast aanwezig. Deze is afgebroken tijdens de verbouwing om meer ruimte op de verdieping te creëren.*

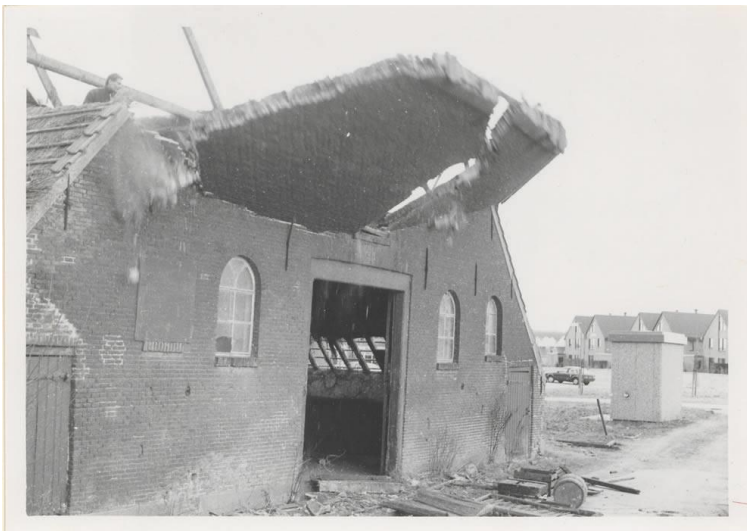
*Het metselwerk van het achterhuis was in een slechte staat en werd in zijn geheel afgebroken en opnieuw opgemetseld.*

Het achterhuis van de boerderij werd nog ingrijpender verbouwd. Omdat de gevels in een slechte technische staat waren, werden deze volledig afgebroken en opnieuw opgemetseld. Hierbij zijn waarschijnlijk de oude gietijzeren stalvensters hergebruikt. In de achtergevel werden twee mestdeuren teruggebracht, maar omdat deze nieuwe deuren als vluchtroute werden gebruikt, werden zij in hoogte aangepast en verhoogd. De nieuwe deuren waren hiermee aanzienlijk hoger dan de oude. Voor het beeld werden de brede deeldeuren teruggebracht, maar deze zijn alleen aan de buitenzijde zichtbaar. Vanaf de binnenzijde is de spouwmuur zichtbaar, die werd aangebracht bij het opnieuw opmetselen van de gevels. In het interieur bleven de gebinten en de kapconstructie behouden. De stallen en de verdiepingsvloer werden verwijderd waardoor één grote open ruimte ontstond. Ter hoogte van het schaarsant in de kap werd een vliering afgeschermd.

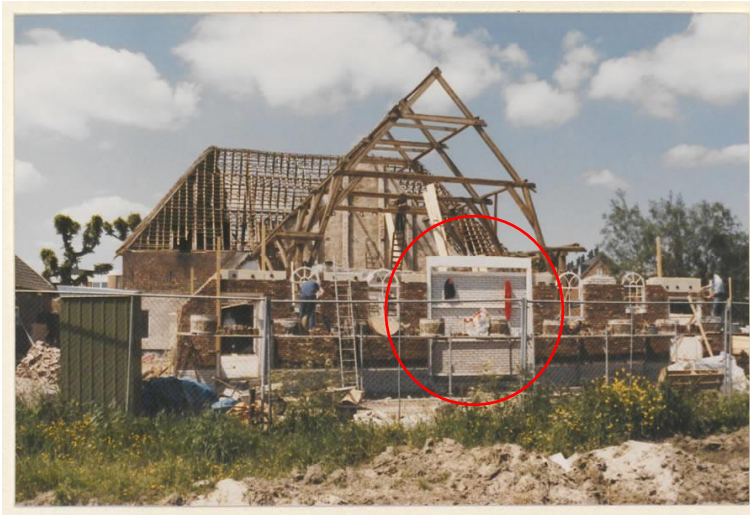
*Het achterhuis tijdens het opmetse-  
len van de gevels van het achterhuis.  
In de nieuwe achtergevel werden  
nieuwe vensters geplaatst die qua  
vormgeving gelijk waren aan de  
oude vensters. De dubbele deel-  
deuren in het midden werden enkel  
voor het beeld aangebracht, hierach-  
ter is de spouwmuur zichtbaar (rode  
cirkel). Die nieuwe mestdeuren  
waren vanuit praktisch oogpunt  
hoger dan de oude deuren. Alle  
sporen van het dak werden ver-  
nieuwd.*

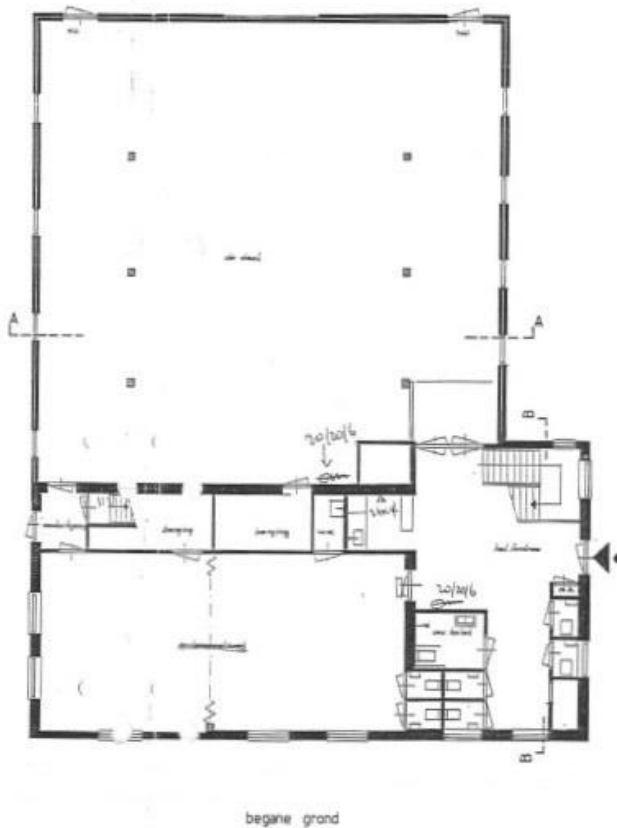
*De nieuwe indeling van de boerderij.  
De boerderij heeft vrijwel hetzelfde  
oppervlak als voor de verbouwing,  
waarbij wel de achtergevel bij het  
opnieuw opmetsele evenwijdig aan  
de voorgevel is geplaatst. In de oude  
situatie bevond de gevel zich enig-  
zins in een hoek.*

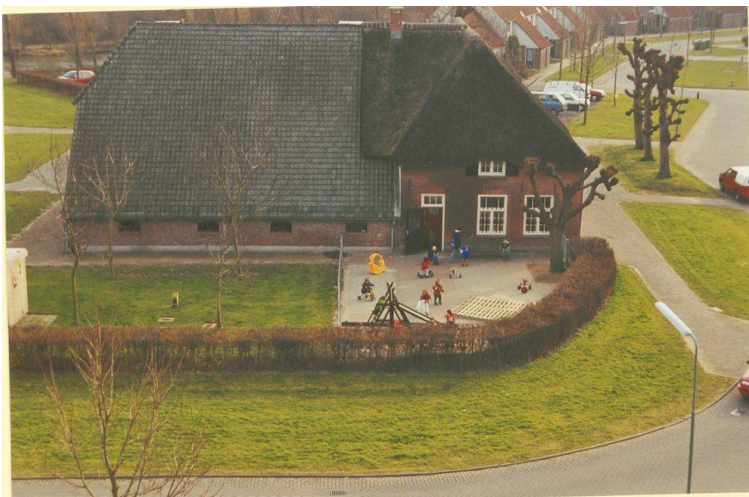
Boerderij De Grote Geer in de nieuwbouwnijk na de verbouwing. In het voorhuis van de voormalige boerderij werd een penterspeelzaal gevestigd.

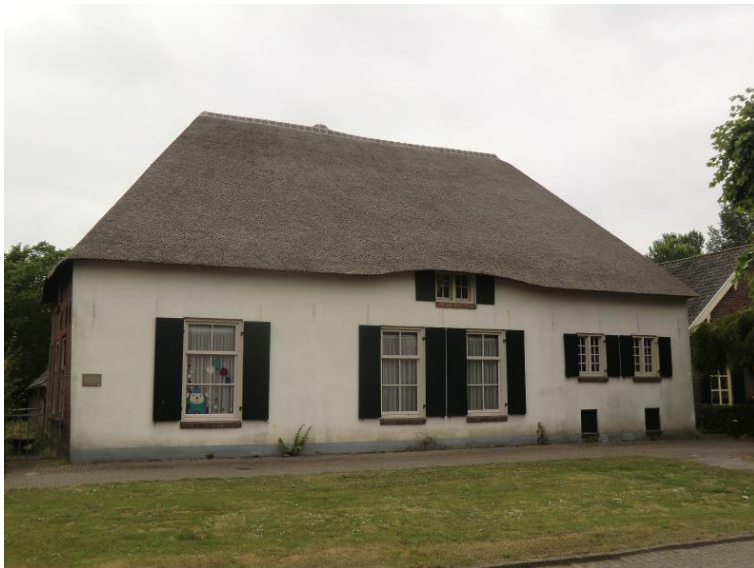
*De lang gerekte voorgevel met links de voormalige kaaskamer, in het midden de voorkamer en rechts de voormalige opkamer en kelder.*

*Tijdens de renovatie in 1986 zijn alle vensters vervangen door nieuwe exemplaren.*

*Alle nieuwe kozijnen zijn destijds aan de onderzijde voorzien van een rollaag die de oorspronkelijke lekdorpels heeft vervangen.*

Tijdens de restauratie in 1986 zijn alle kozijnen, ramen en bijbehorende luiken vernieuwd. Om het historische beeld te behouden heeft men getracht de vensters zo goed mogelijk na te maken. De detaillering is echter niet geheel historisch. Alle nieuwe kozijnen zijn verder voorzien van een schuin aflopende, uitkragende rollaag die de authentieke lekdorpels heeft vervangen.

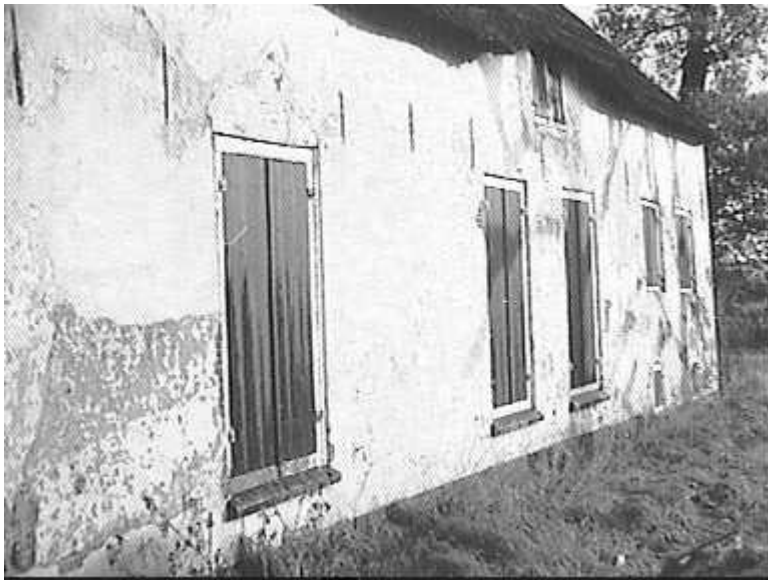
*De voorgevel voor de restauratie in 1986 met nog alle authentieke vensters en het authentieke pleisterwerk.*

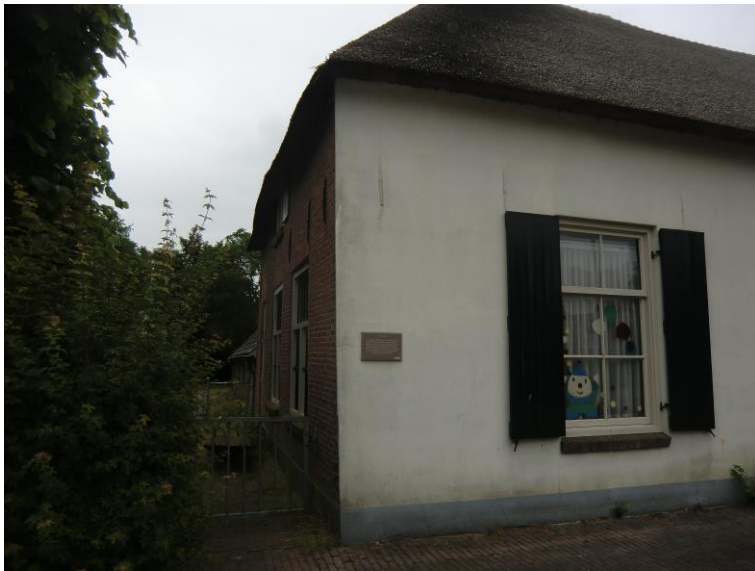
*De voorgevel is gepleisterd, de linker zijgevel niet.*

*De voorgevel is in de negentiende eeuw een keer gemoderniseerd en voorzien van empire, negenruits schuifvensters.*

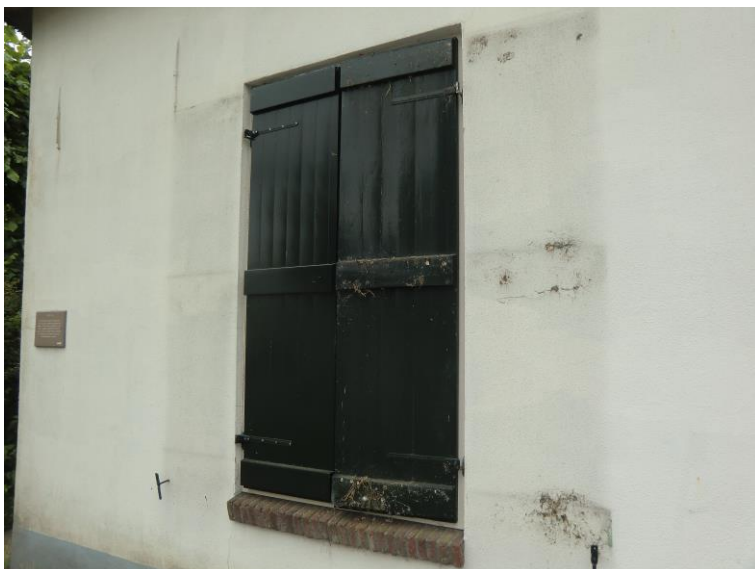
*De nagmaakte luiken sluiten niet in de luikspinningen en sluiten ook niet goed tegen elkaar. Zij zijn aangebracht om het historische beeld te behouden.*

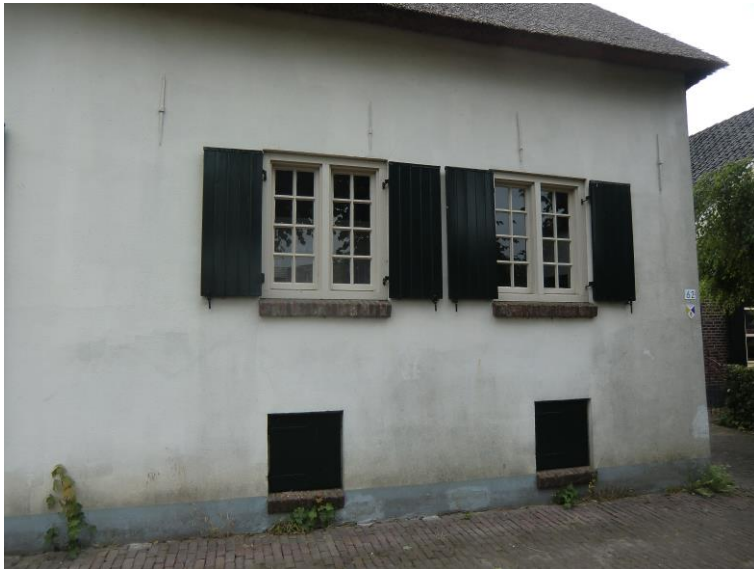
*De voormalige opkamer en keldervensters.*

*De bolkozijnen van de opkamer zijn aardig nagemaakt naar het origineel.*

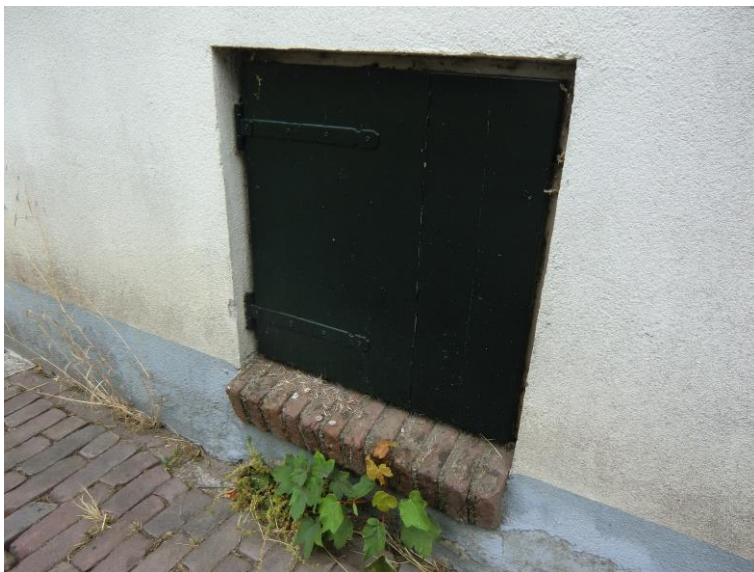
*De nieuwe luiken van de nagemaakte kelder vensters kunnen niet open. De originele keldervensters zullen, net zoals de vensters in de linker zijgevel van de kaaskamer, diefijzers hebben gehad. Het is de vraag in hoeverre de nieuwe vensters met diefijzers zijn nagemaakt omdat tijdens de renovatie in 1986 de kelder is gesloopt.*

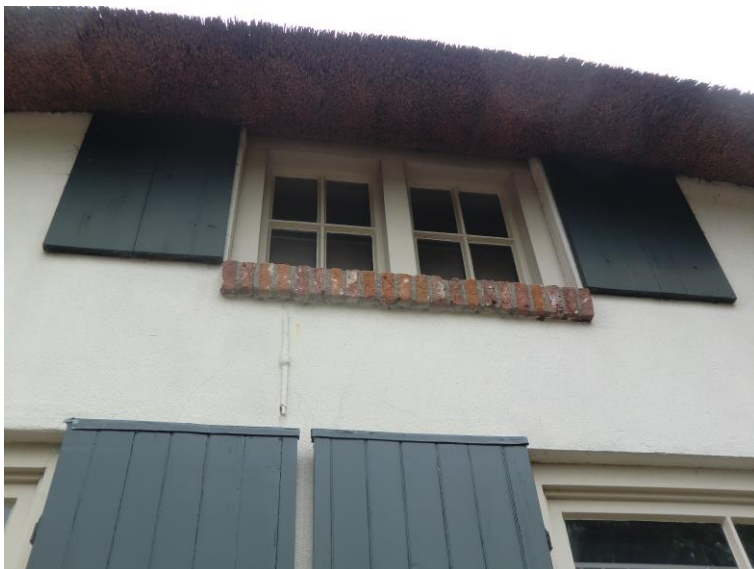
*Boven, net onder de dakrand, bevindt zich een tweelichtvenster in de vorm van een haspel of bolkozijn.*

*Oorspronkelijk had het venster alleen in het rechter deel een raam en in het linker deel een luik. Omdat het venster zich links uit het midden onder de opwelling van het dak bevond, kon het luik worden geopend. Het rechter deel met het venster had oorspronkelijk geen luik. Nu zijn beide luiken nep. Het betreffen houten planken die aan de gevel zijn bevestigd.*

Iets links uit het midden bevindt zich boven in de gevel, onder de dakrand en een lichte opwelling, een tweelichtvenster van de huiszolder.

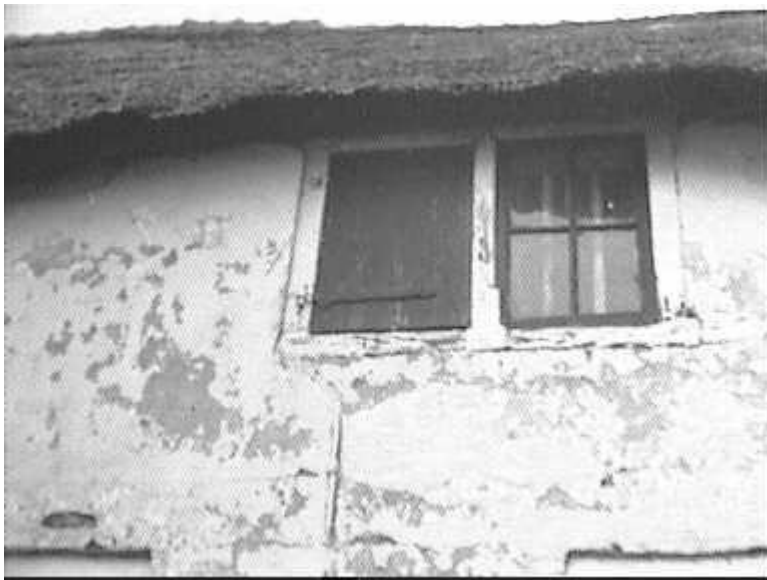
*Het authentieke zoldervenster in de vorm van een bolkozijn voor de restauratie van 1986.*

*Achter het venster in het rechter deel zijn nog een tweetal diefijzers zichtbaar.*

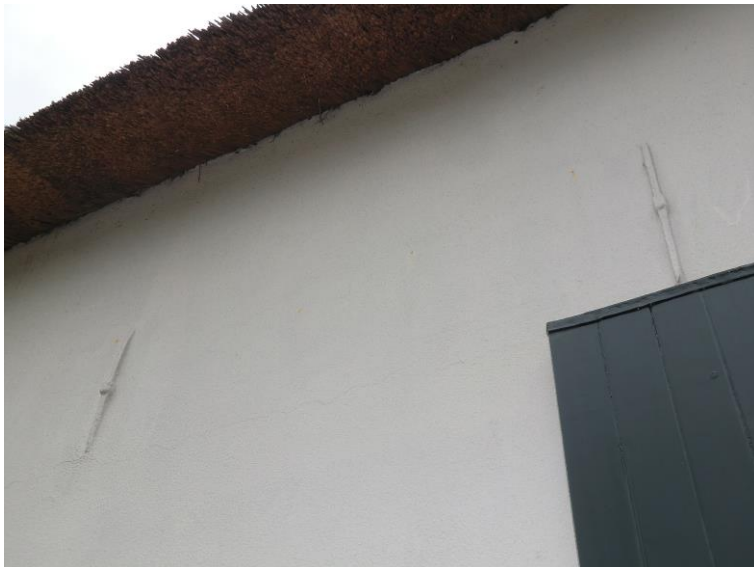
*De oude originele muurankers zijn meegepleisterd maar nog deels in het zicht.*

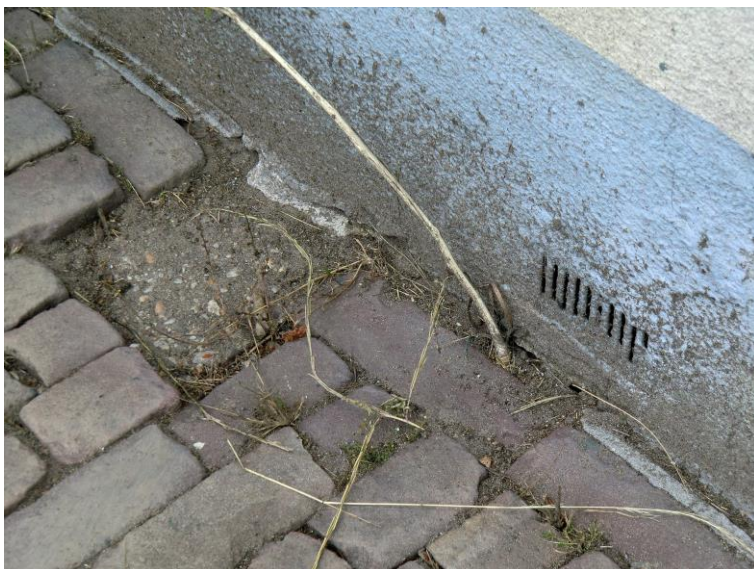
*Een modern Z-rooster voor de ontluchting van de kruipruimte onder de in 1986 nieuw aangebrachte betonnen balk- en broodjesvloer in het voorhuis.*

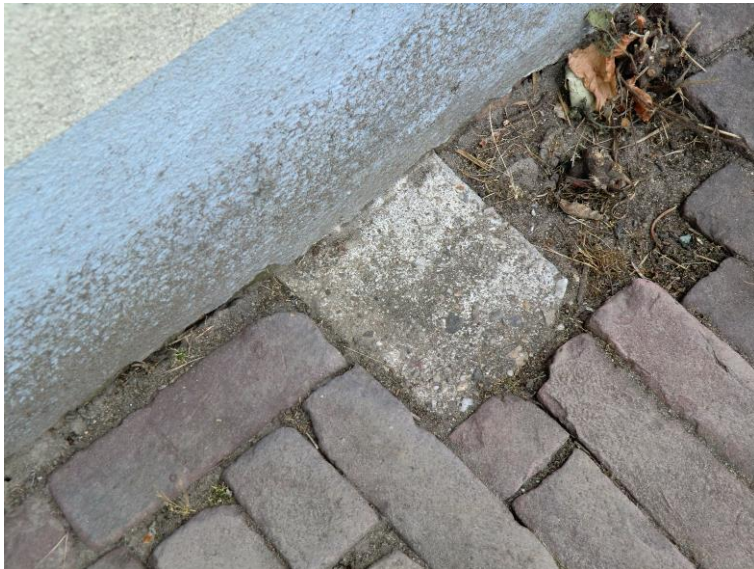
*De betonbalken van deze nieuwe balk- en broodjesvloer zijn ook onder de voorgevel aangebracht en aangestort met beton zodat deze ook de voorgevel dragen.*

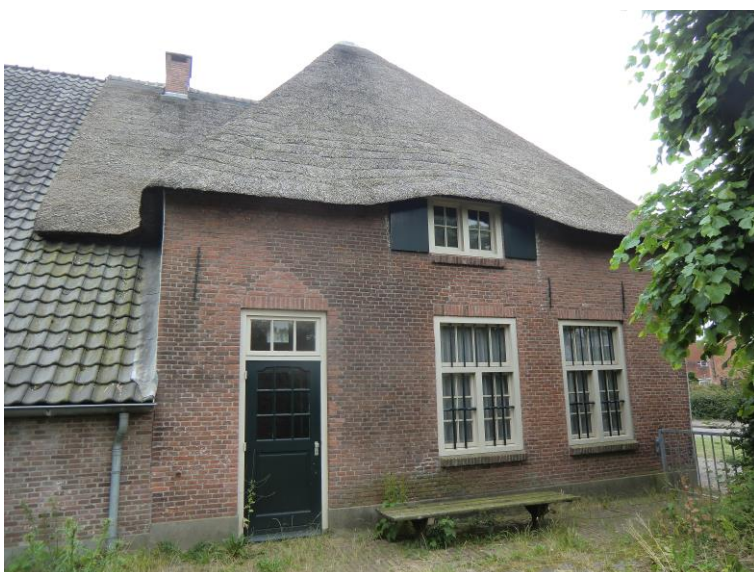
*De linker zijgevel van het voorhuis.*

*De gevel bestaat uit schoon metselwerk uit de vroege achttiende eeuw.*

In de gevel van het voorhuis bevinden zich aan de rechterzijde een tweetal raamkozijnen van de voormalige kaaskamer. Deze kozijnen zijn voorzien van diefijzers. Aan de linkerzijde bevindt zich in de gevel een toegangsdeur met een bovenlicht. Deze toegangsdeur is niet oorspronkelijk. Voor de restauratie van 1986 bevond zich hier een enkel kelderraamkozijn met daarboven een dubbel venster (tweelicht) met houten spijlen. Bovenin de gevel bevindt zich, in het midden onder de dakrand en een lichte opwelling, een tweelicht venster van de huiszolder.

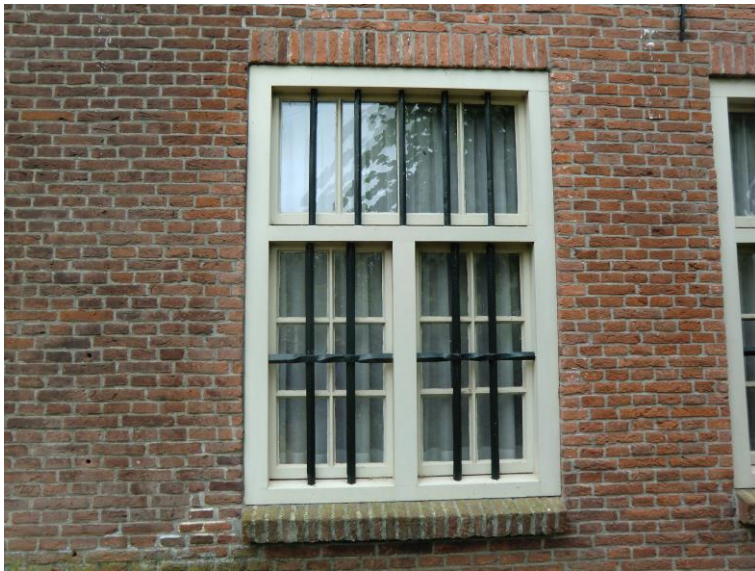
*De bovenlichten van deze vensters hadden in de oorspronkelijke situatie geen diefsijzers. Mogelijk zijn hier de diefsijzers van de oude zolder- of kelderraamkozijnen hergebruikt en in de nieuwe kozijnen aan de bovenlichten toegevoegd.*

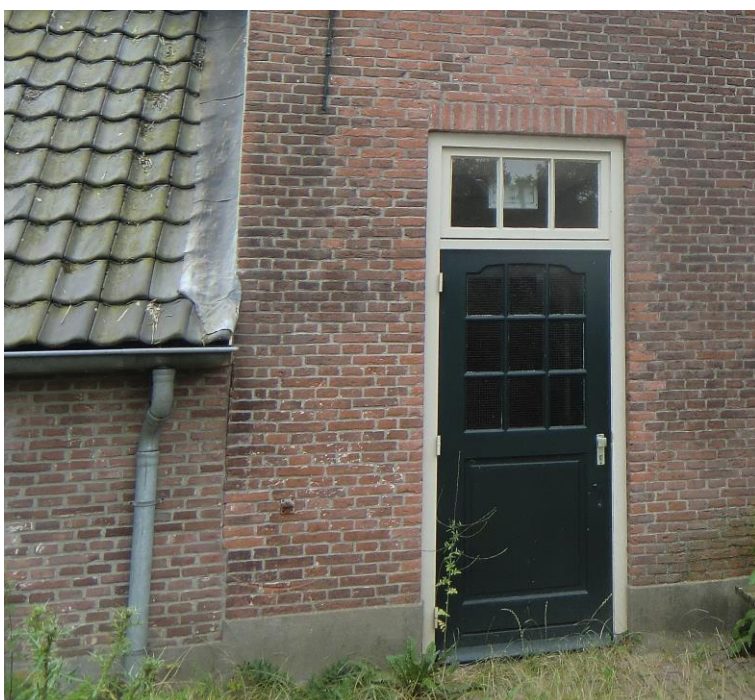
*De nieuw toegevoegde toegangsdeur met bovenlicht op de plaats van een tweelichtvenster en een kelderraampje.*

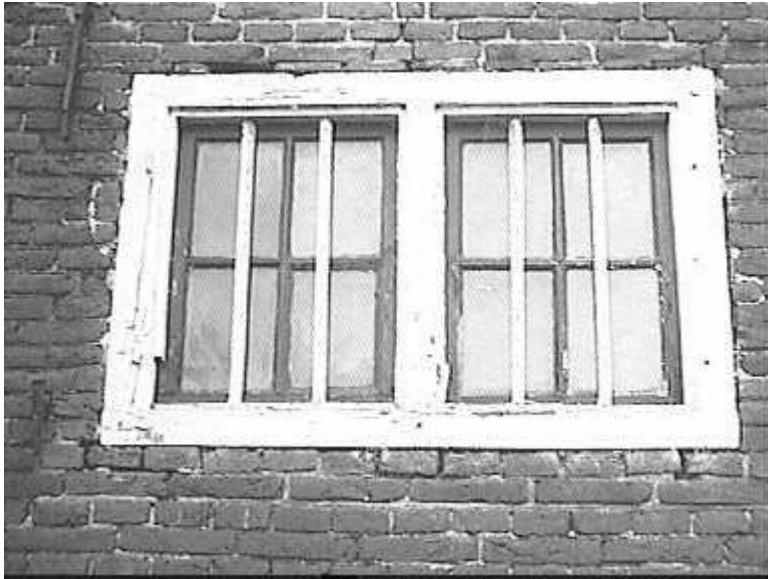
*Het verdwenen tweelicht- / bolkozijn zonder oren met aan de buitenzijde houten spijlen. (Volgens de beschrijving in het rapport van B. van der Houwen en O.J. Wittewaal.)*

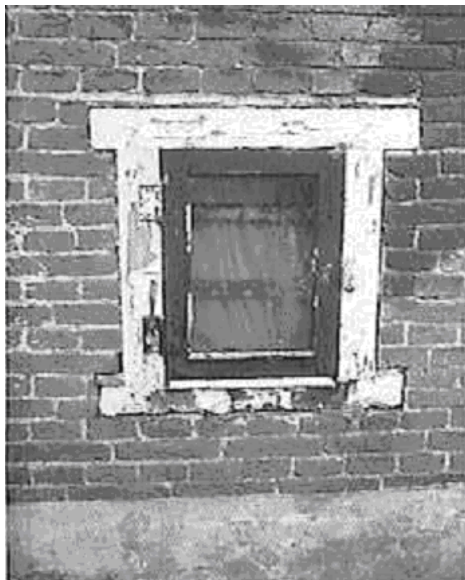
*Het verdwenen kelderraampje met oren.*

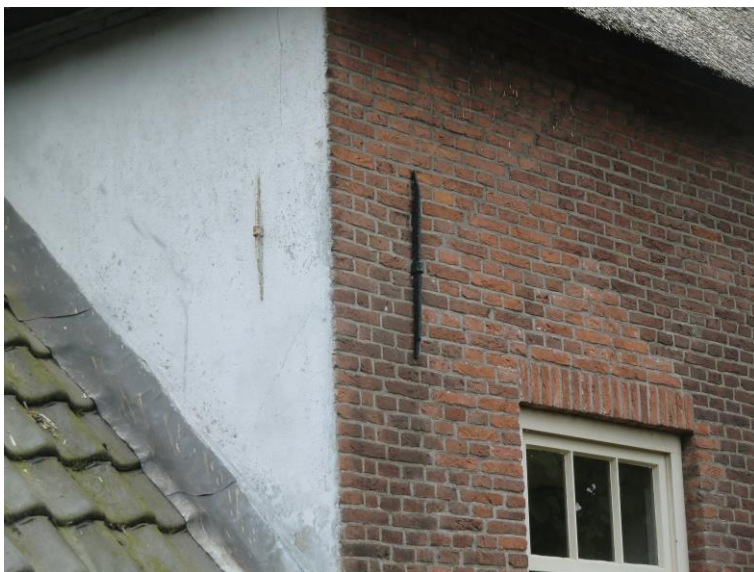
*De lichtere stenen zijn het inboetwerk van het nieuwe deurkozijn met bovenlicht op de plaats van het tweelicht en het kelderraampje.*

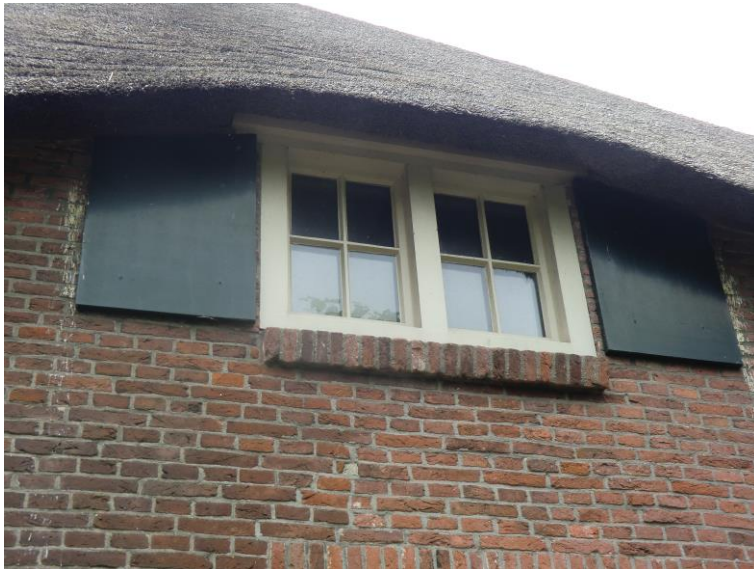
*Voor dit venster in de linker zijgevel geldt hetzelfde verhaal als voor het venster in de voorgevel onder de dakrand.*

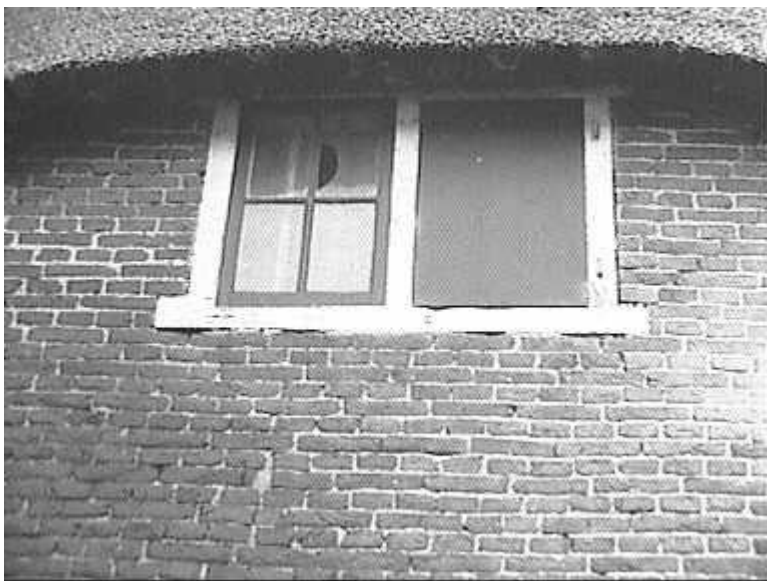
*Het authentieke zoldervenster voor de restauratie van 1986.*

*Voor de restauratie was het een authentiek bolkozijn met oren.*

*Het linker gedeelte bevatte een venster met daarachter diefijzers die mogelijk in de bovenlichten van de raamkozijn zijn hergebruikt van de voormalige kaaskamer.*

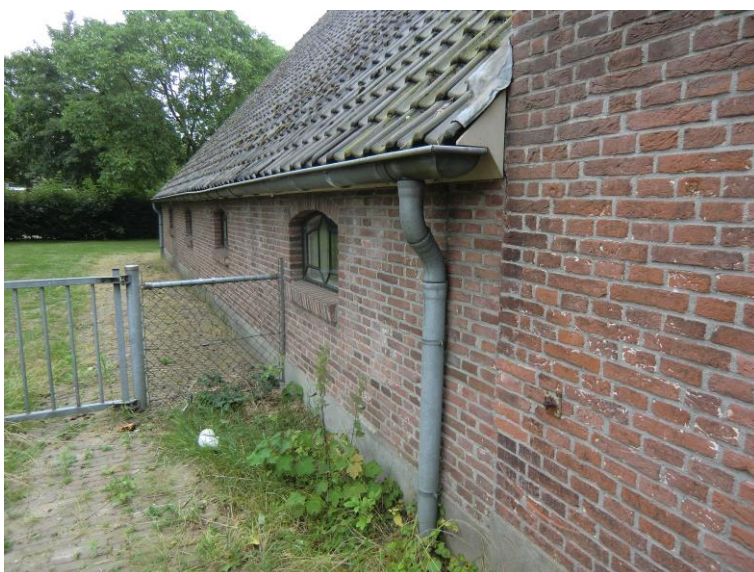
*De overgang van het voorhuis naar het achterhuis. Zowel het voorhuis als het achterhuis hebben een gecementeerde plint.*

*De plint van het achterhuis is lager dan die van het voorhuis.*

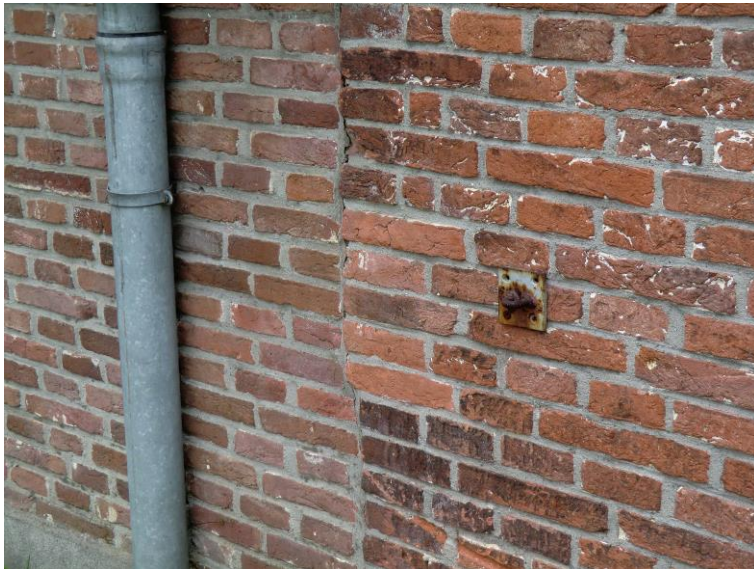
*Bouwspoor van een dilatatie en een oorspronkelijke inkassing bij de overgang van het voorhuis naar het achterhuis.*

*Tijdens de restauratie van 1986 is de zijgevel van het achterhuis met oude stenen opnieuw opgemetseld. Dit is te zien aan het grovere voegwerk met grotere cementvoegen.*

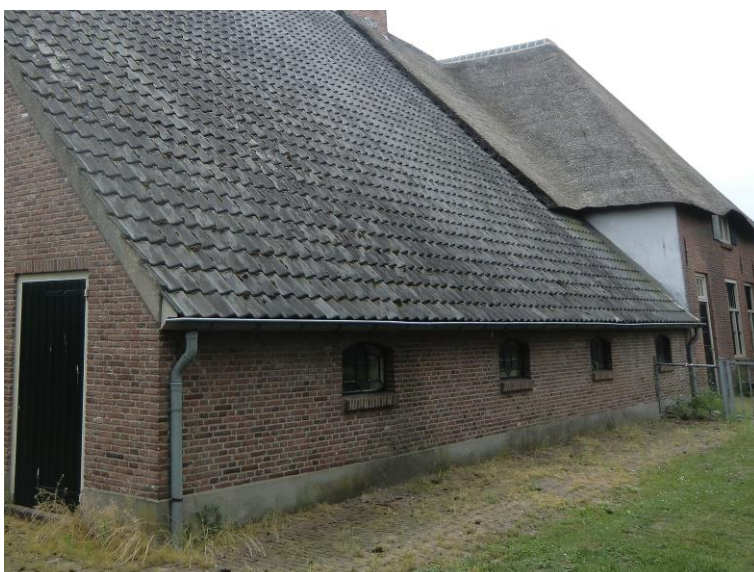
*De linker zijgevel van het achterhuis in zijn geheel.*

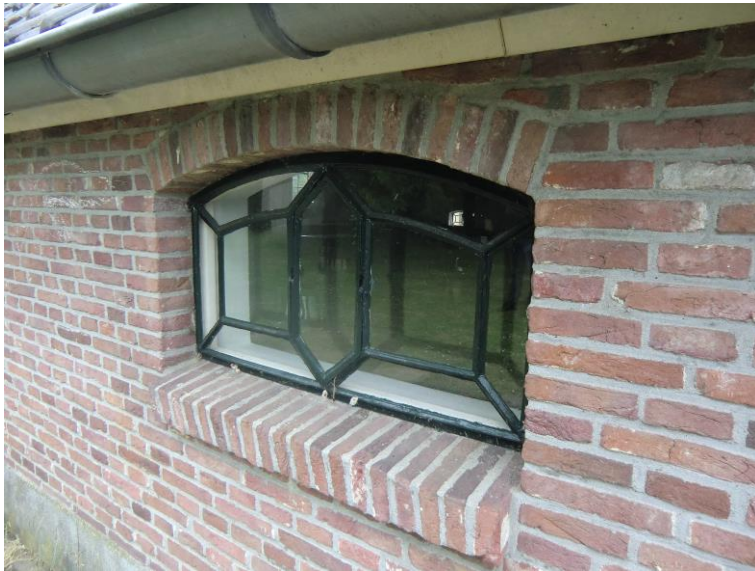
*Eén van de gietijzeren stalramen van rond 1900. Het middelste raampje kon oorspronkelijk open voor ventilatie. Onder de stalramen bevinden zich schuin gemetselde, uitkragende rollagen. Deze zijn niet oorspronkelijk.*

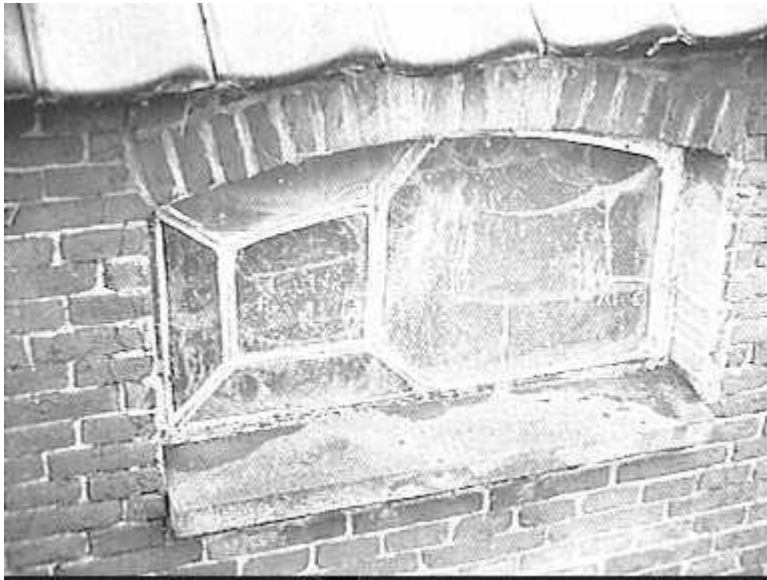
*Eén van de stalramen voor de restauratie van 1986.*

*De oorspronkelijke lekdorpel bestond waarschijnlijk uit een laag platte stenen die met cement waren afgesmeerd.*

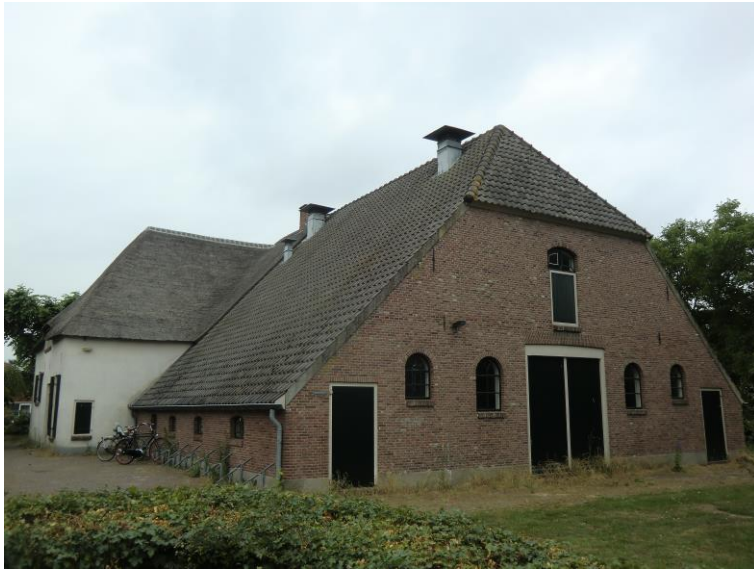
*De opnieuw opgemetselde achtergevel uit 1986.*

*In het midden bevinden zich de deeldeuren die niet meer functioneel zijn. Links en rechts daarvan bevinden zich een tweetal langwerpige gietijzeren stalramen. De buitenste stalramen eindigen hoger in de gevel vanwege de tilzolders. De bovendorpel van de ernaast gelegen mestdeuren was oorspronkelijk op gelijke hoogte als de onderdorpel van deze buitenste stalramen.*

*Het gereconstrueerde hooiluik heeft ook niet meer de oorspronkelijke verbouwing.*

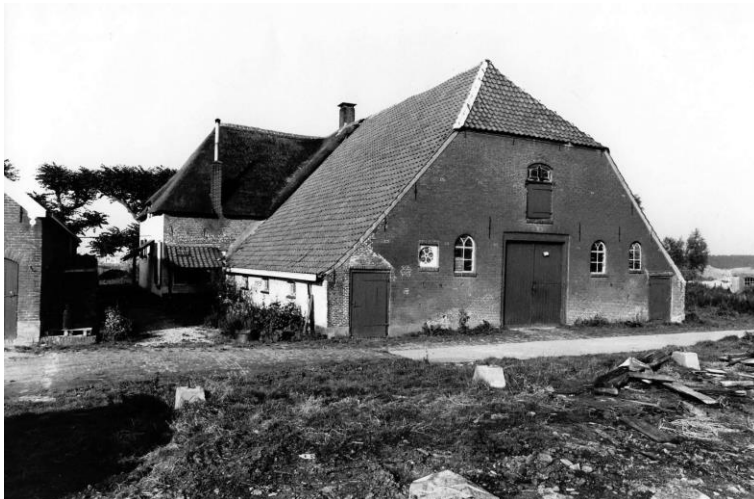
*De oorspronkelijke achtergevel van voor 1986.*

*Het buitenste stalraam aan de linker zijde was oorspronkelijk een vierkant hooiluik, vermoedelijk t.b.v. de paardenstal die zich aan deze zijde bevond.*

*Later is in de gevelopening voor dit hooiluik een rond stalvenster geplaatst, afwijkend van vorm van de andere stalvensters.*

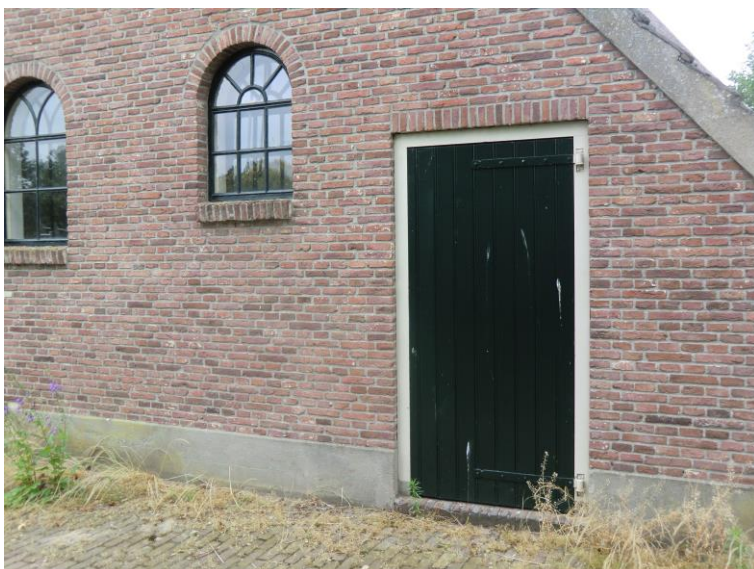
*De nieuwe mestdeuren als branddeuren met normale stabhoogte. De deuren zijn hoger dan de oude mestdeuren (mogelijk i.v.m. bouwbesluit).*

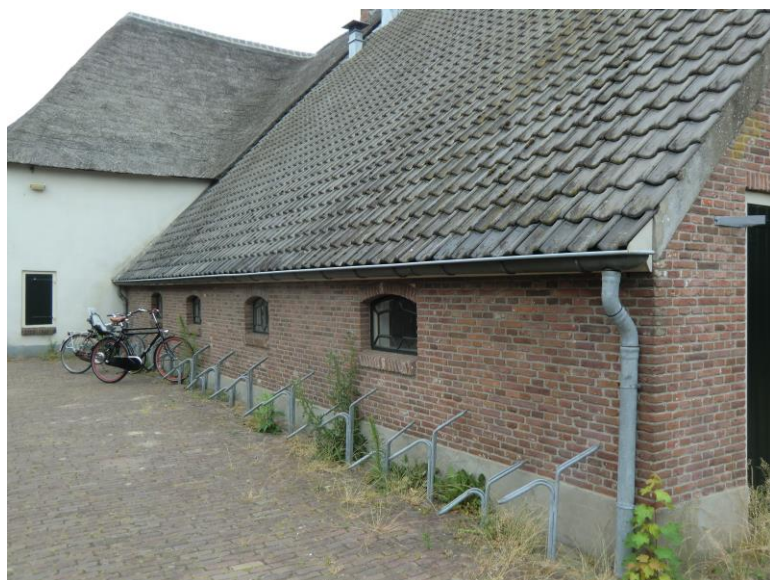
*De rechter zijgevel van het achterhuis.*

*De rechter zijgevel is in 1986 geheel opnieuw opgemetseld net zoals de achtergevel en de linker zijgevel.*

*De deur naar de bijkeuken is daarbij komen te vervallen.*

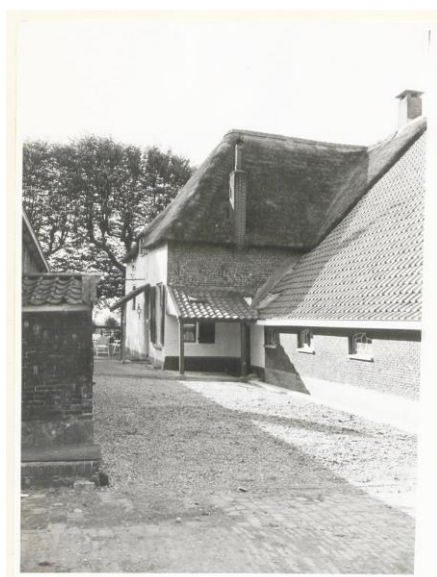
*Een afbeelding van de rechter zijgevel van voor de restauratie van 1986 met daarop nog zichtbaar de deur naar de bijkeuken in de oksel van de boerderij.*

*Voor de restauratie van 1986 was er een houten bakgoot.*

*Het stukje achtergevel van het voorhuis in de oksel van de boerderij was oorspronkelijk half gepleisterd. Nu is het geheel gepleisterd.*

*Het afdak en de schoorsteen van de voormalige keuken zijn komen te vervallen en na 1986 verdwenen.*
