# BOUWHISTORISCHE VERKENNING

BOERDERIJ 'DE GROTE GEER'

SNOEKSLOOT 62 TE HOUTEN

Datum: 8 januari 2019

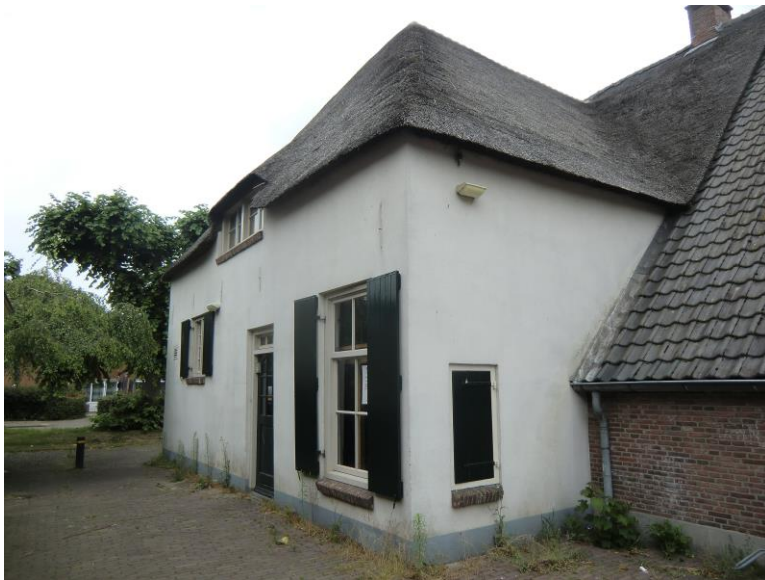
*Er bevindt zich een venster in de achtergevel van het voorhuis, vermoedelijk om over het erf te kunnen kijken. Dit venster is tijdens de restauratie in 1986 wel behouden gebleven, maar met een vernieuwd kozijn.*

*De rechter zijgevel van het voorhuis is geheel gepleisterd. Dit is vermoedelijk gedaan om een verschil in baksteen te verdoezelen. De kelder en een gedeelte van de opkamer bevat metselwerk dat ouder is dan 1708 en behoorde tot de voorganger van de boerderij.<sup>23</sup>*

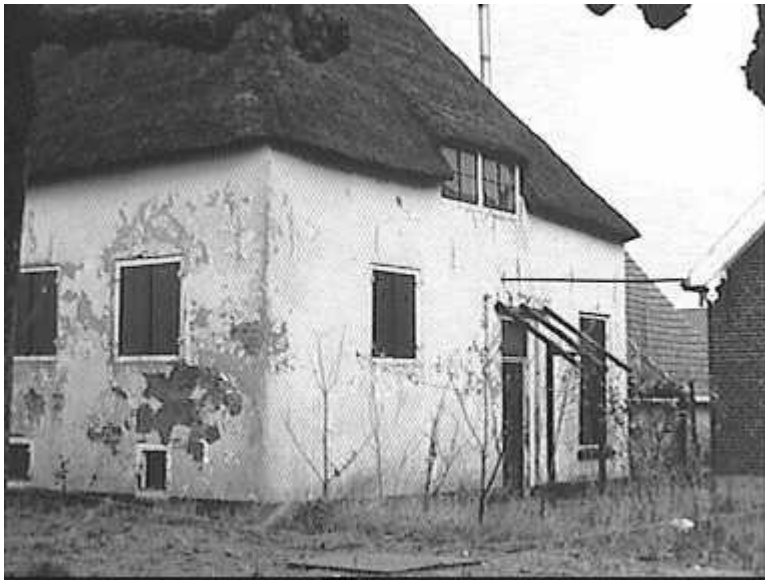
*De rechter zijgevel voor de restauratie van 1986.*

*De voordeur is anders van vorm met een groter bovenlicht dan de huidige voordeur.*

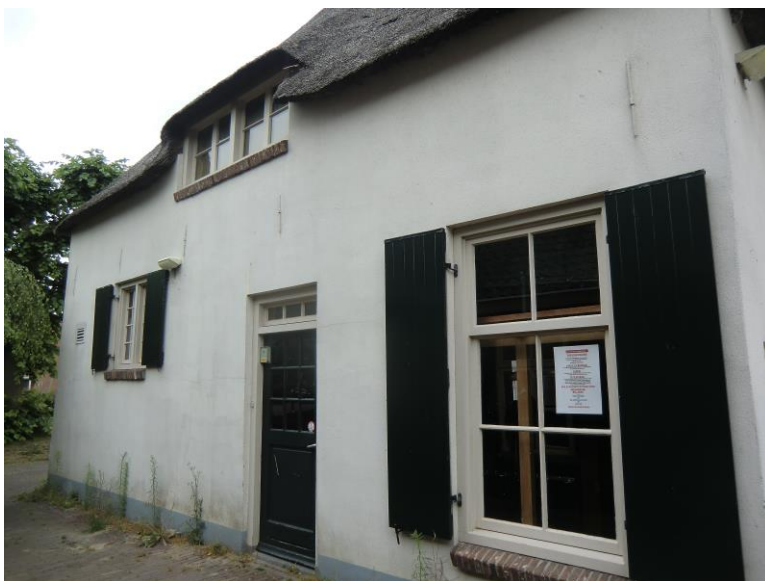
*De rechter zijgevel van het voorhuis met vernieuwde vensters en kozijnen. Achter het rechter schuifraam loopt nu de trap naar de bovenverdieping.*

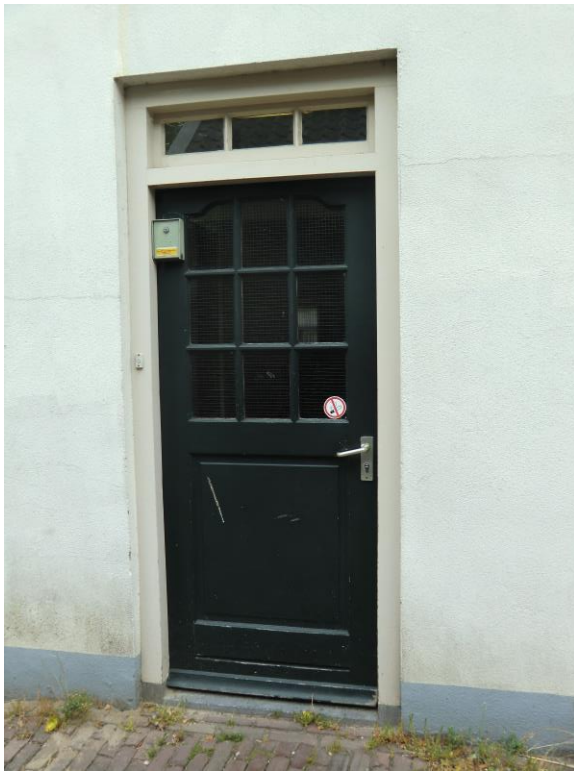
*De nieuwe voordeur met een veel kleiner bovenlicht.*  
*Waarschijnlijk is de hoogte van de voordeur aangepast om aan moderne normen te kunnen voldoen (bouwbesluit).*

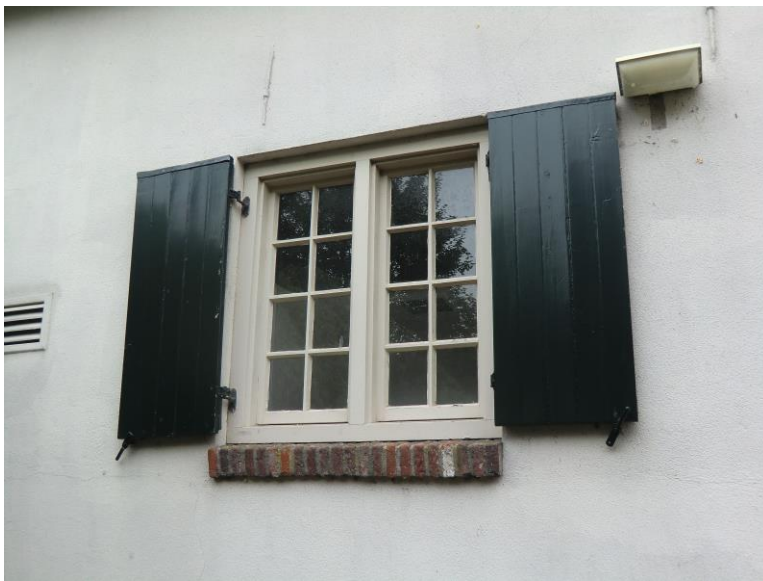
*Het vernieuwde tweelicht van de opkamer. Voor het historische beeld zijn het kozijn, de vensters en de luiken nageemaakt naar het oude voorbeeld.*  
*De luiken zijn echter veel te groot en sluiten niet in de oorspronkelijke luikspanning.*  
*Onder het vernieuwde kozijn is een uitkragende schuine rollaag aangebracht. Dit is niet volgens de oorspronkelijke detaillering.*

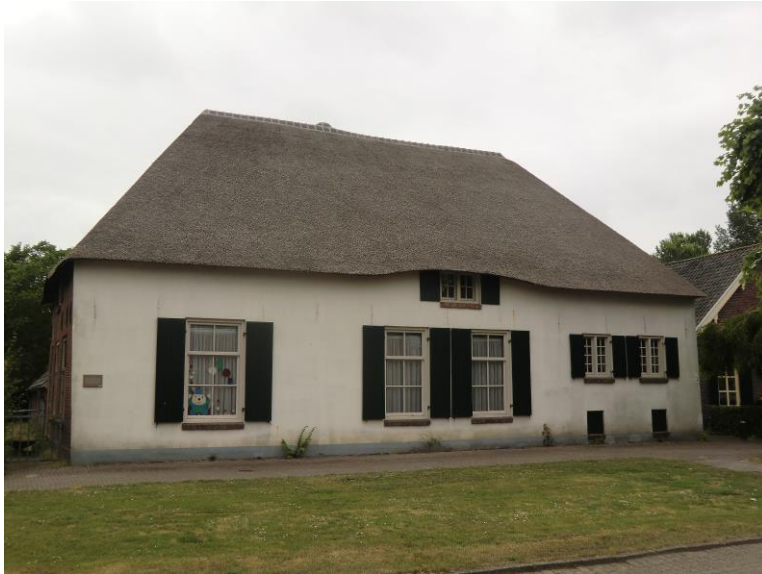
*Het rieten schilddak met lichte opwellingen zonder gootconstructie.*

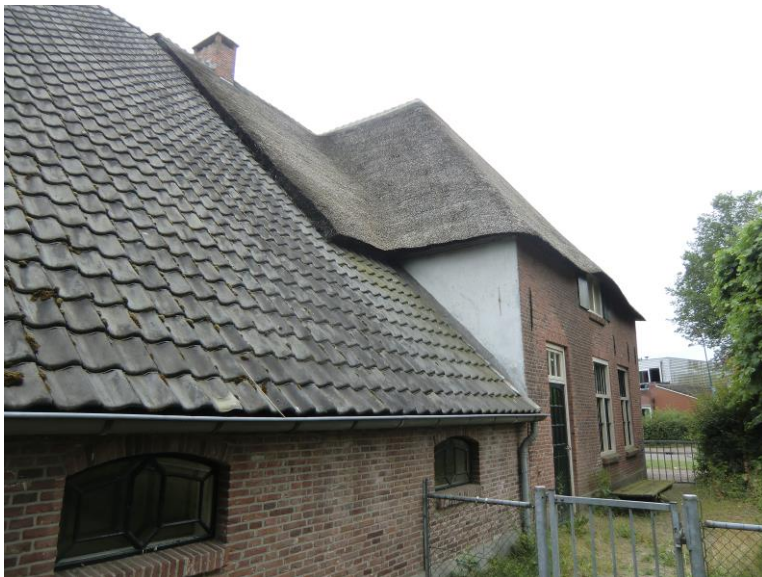
*Het dak van het achterhuis, het voormalige stalgedeelte, is voorzien van grijs gesmoorde, verbeterde Hollandse dakpannen.*

*Het dak van het achterhuis is verder voorzien van zinken mastgoten en zinken hemelwaterafvoeren.*

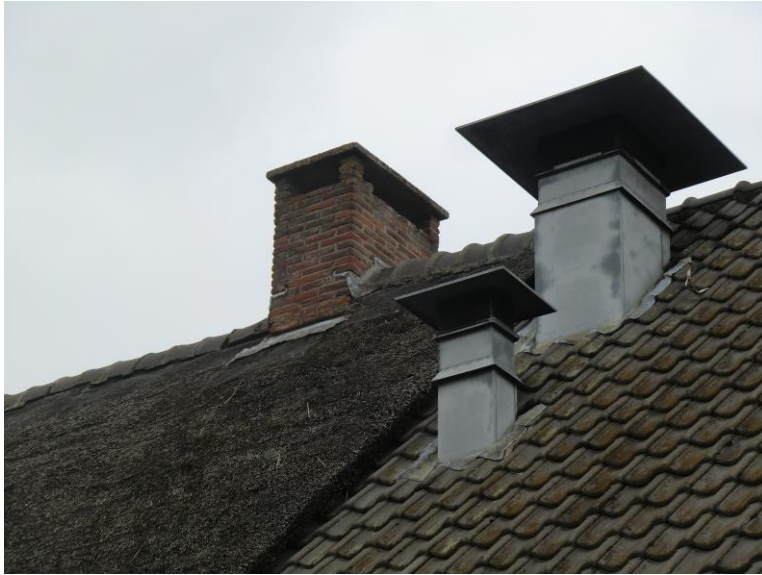
*Op het dak bevinden zich een drietal schoorstenen.*

*De stenen schoorsteen op het rieten dak is een reconstructie en een verwijzing naar de oorspronkelijke authentieke schoorsteen van de gesloopte rookkast op zolder.*

*De twee toegevoegde, met zink beklede schoorstenen op het pannendak van het stalgedeelte behoren bij het luchtbehandlingssysteem (mechanische ventilatie en luchtverwarmingsinstallatie).*

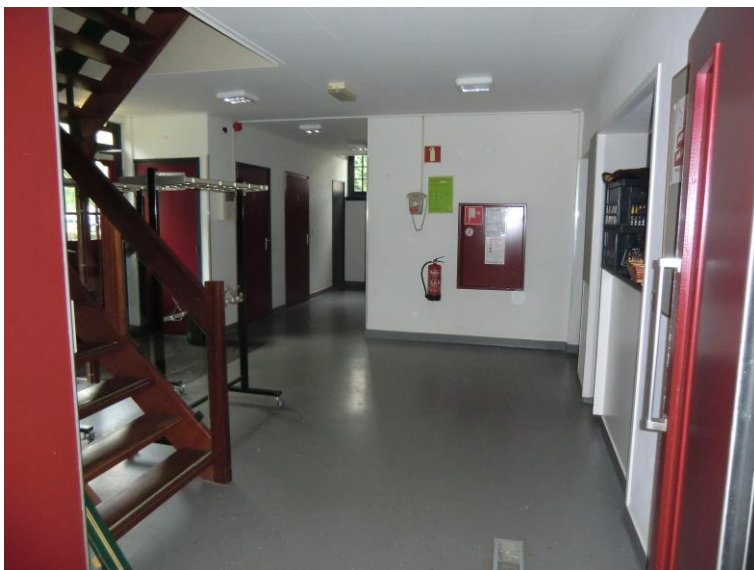
*De hal in het voorhuis van de boerderij met de trap naar de verdieping en tegen de voorgevel een toiletblok ter plaatse van de voormalige opkamer en kelder. De huidige vorm van de hal dateert uit 1986. In de hal is een verlaagd plafond aangebracht. Mogelijk is hierboven nog de oude vloer van de voormalige woonkamer deels aanwezig.*

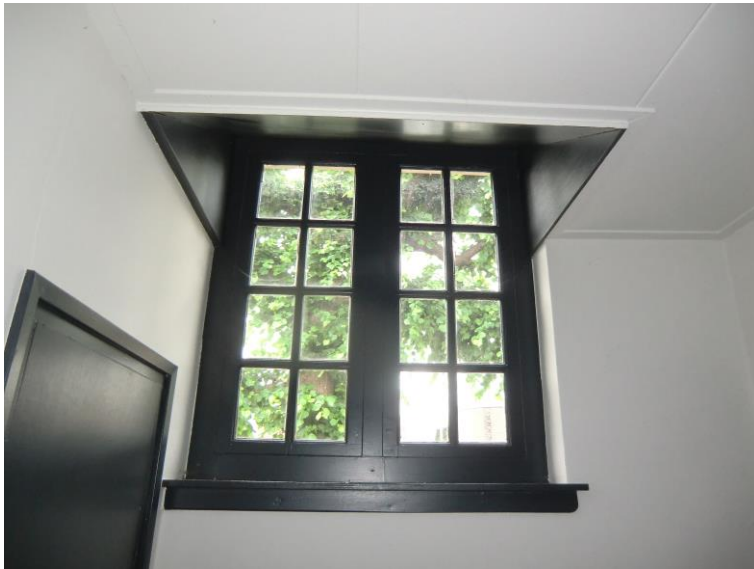
*Eén van de twee opkamervensters in de voorgevel. Het venster heeft dezelfde vorm als het historische venster maar is een nieuw venster dat op de oude plek is aangebracht.*

*Het venster bevindt zich tegenwoordig vrij hoog in de ruimte omdat het bij de voormalige opkamer hoorde. Het verlaagde plafond is ter plaatse van het opkamervenster iets opgetild.*

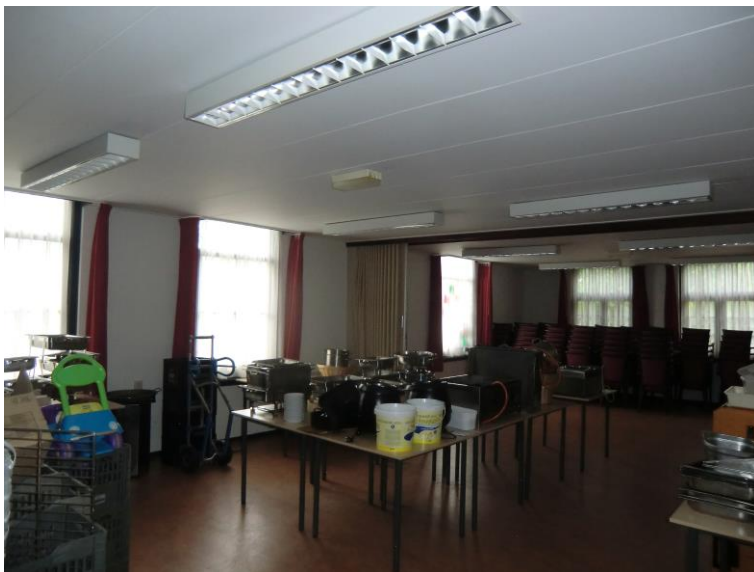
*De voormalige 'mooie kamer' en kaaskamer gezien richting de voor- en linker zijgevel. Dit is sinds 1986 één open ruimte. Ook hier is een verlaagd zachtboardplafond aangebracht. De originele balkenlaag en het vloerbout van de verdieping zijn nog aanwezig boven dit plafond. In de gevels nieuw aangebrachte vensters naar oud model.*

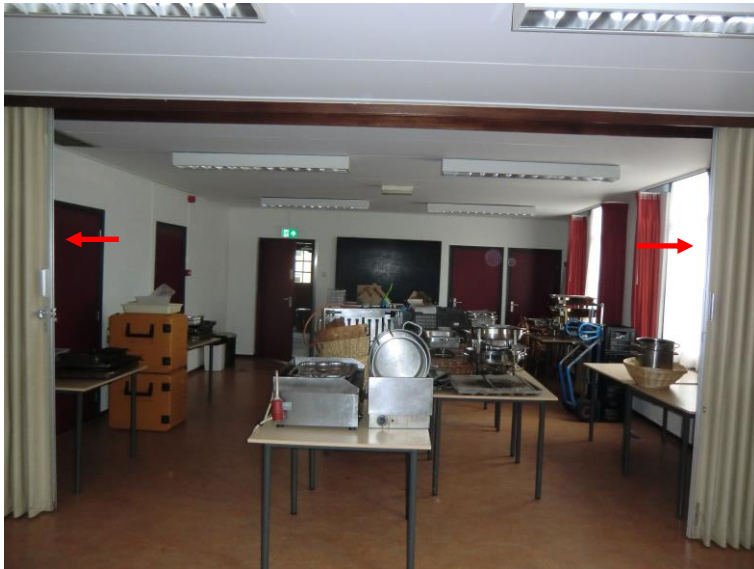
*De zaal kan met een flexibele scheidingswand in twee ruimtes worden verdeeld (rode pijlen).*

*Ter plaatse van de flexibele wand stond de wand tussen de kaaskamer en de 'mooie kamer'.*

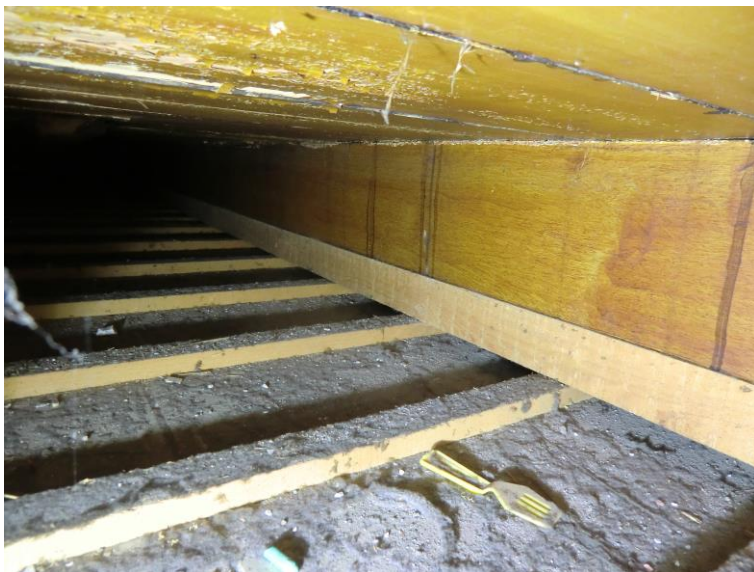
*Vanaf de verdieping zijn via een rooster in de vloer de enkelvoudige balklaag en de vloerplanken van de verdieping zichtbaar. De balken boven de voormalige 'mooie kamer' en de kaaskamer liggen evenwijdig aan de voorgevel.*

*De balken zijn gebouten. Dat wil zeggen dat de balken zo geschilderd zijn dat zij op eikenhout lijken om ze er kostbaarder uit te laten zien. Dit geldt ook voor de onderzijde van het vloerbout.*

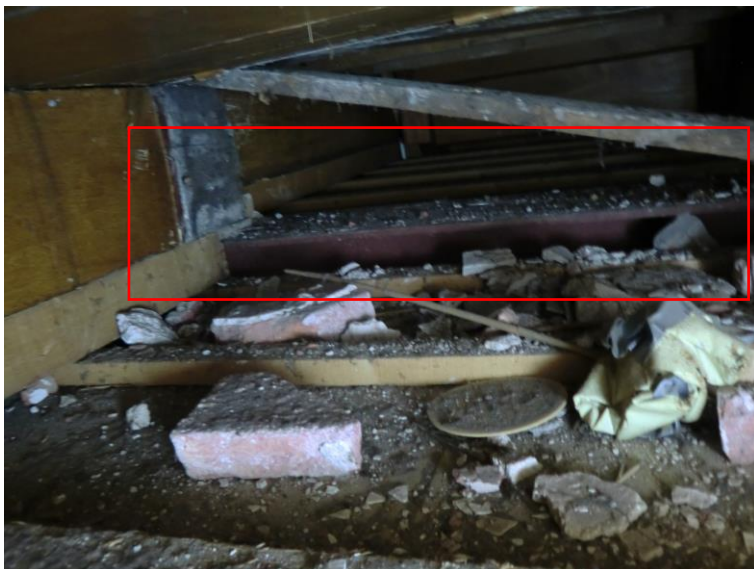
*Waar de scheidingswand tussen de kaaskamer en de middenkamer stond, is een lateiconstructie aangebracht in de vorm van een ijzeren I-profiel (rood kader) met trekstangen. Dit om de enkelvoudige balklaag te ondersteunen bij het wegvallen van de wand.*

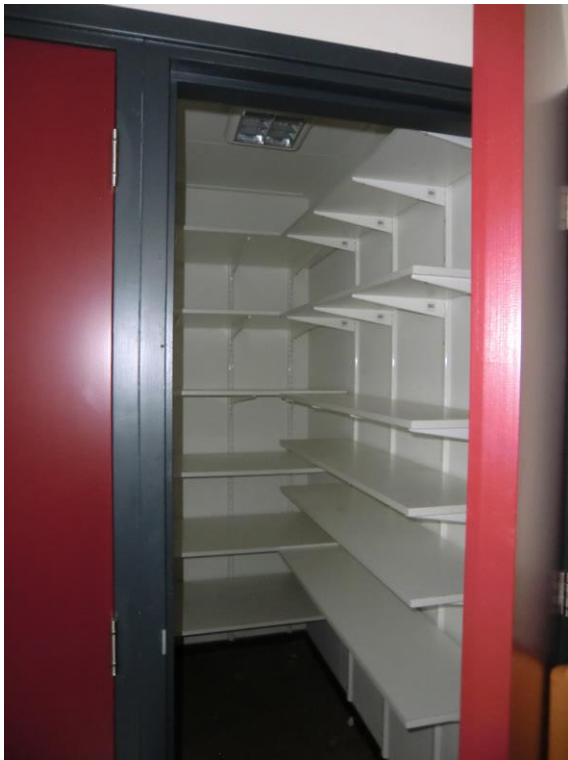
*Tegen de achterwand van de grote voorkamer zijn kasten, bedoeld als opbergruimte, aangebracht. Deze kasten staan tegen de oude brandmuur aan. Deze is echter niet zichtbaar door de betimmeringen.*

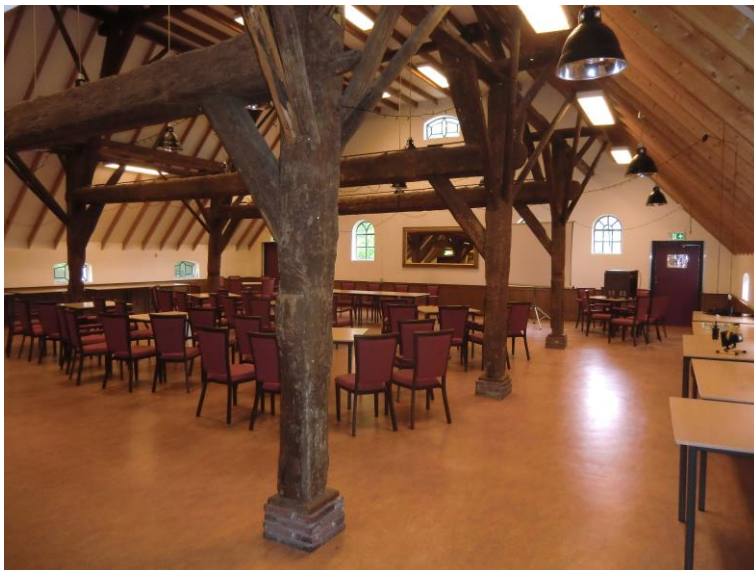
*Het achterhuis van de boerderij was vanaf de verbouwing van 1986 in gebruik als evenementenlocatie en bestaat uit een open ruimte.*

*De oude draagconstructie van de boerderij is hier bewaard gebleven en bestaat uit drie achter elkaar geplaatste ankerbalkgebinten.*

*Boven de gebintconstructie staat een ankerbalkjuk. Het jukspant dateert net als het gebint van voor de verbouwing. Alle daksporen zijn vernieuwd.*

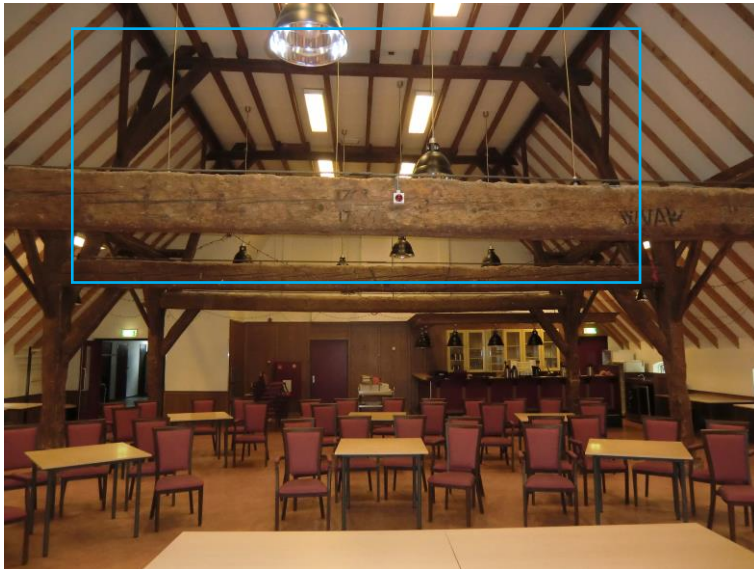
*Het achterhuis gezien richting de brandmuur met op het ankerbalkgebint het ankerbalkjuk (blauw kader), bestaande uit twee spantbenen en een spantbalk ondersteund door korbelen.*

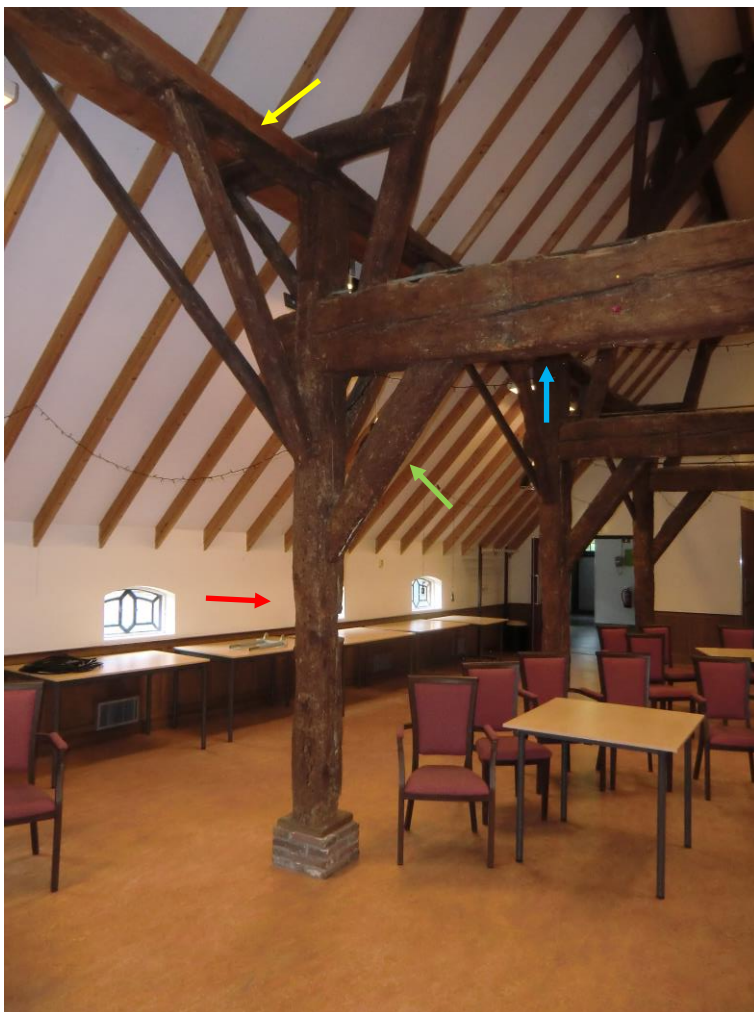
*Het ankerbalkgebint bestaat uit gebintstijlen (rode pijl), ankerbalken (blauwe pijl) en korbelen (groene pijl). De gebintstijl steekt hoog uit boven de ankerbalk. Hierop is een gebintplaat gelegd (gele pijl).*

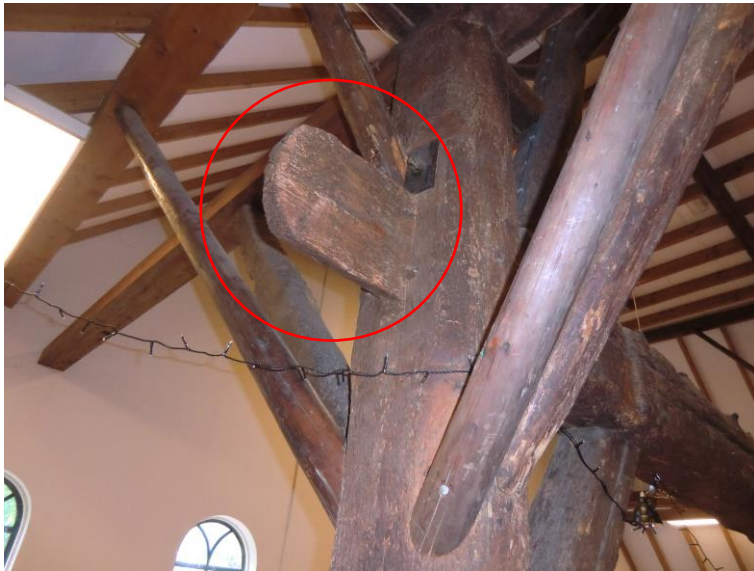
*De ankerbalk steekt door de gebintstijl heen. Het oor aan de andere zijde (rode cirkel) is nog aanwezig. De gebintconstructie is in elkaar gezet met pen- en gatverbindingen.*

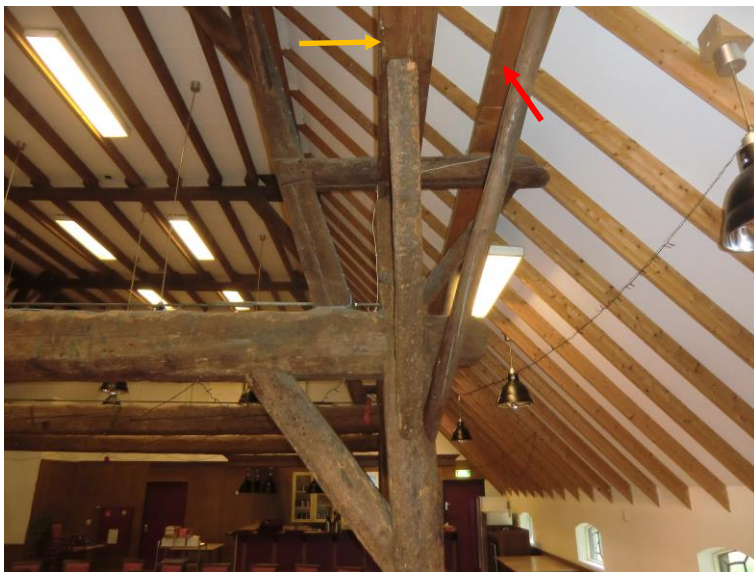
*De kap van de boerderij is vermoedelijk in de tweede helft van de achttiende eeuw verhoogd waardoor de zijgevels van het achterhuis hoger konden worden opgemetseld. Hierbij is een tweede gebintplaat aangebracht (rode pijl) waardoor de sporen hoger konden worden gelegd dan wanneer zij op de oude gebintplaat lagen (gele pijl). Door middel van diverse korbelen en schoren wordt de nieuwe gebintplaat ondersteund.*

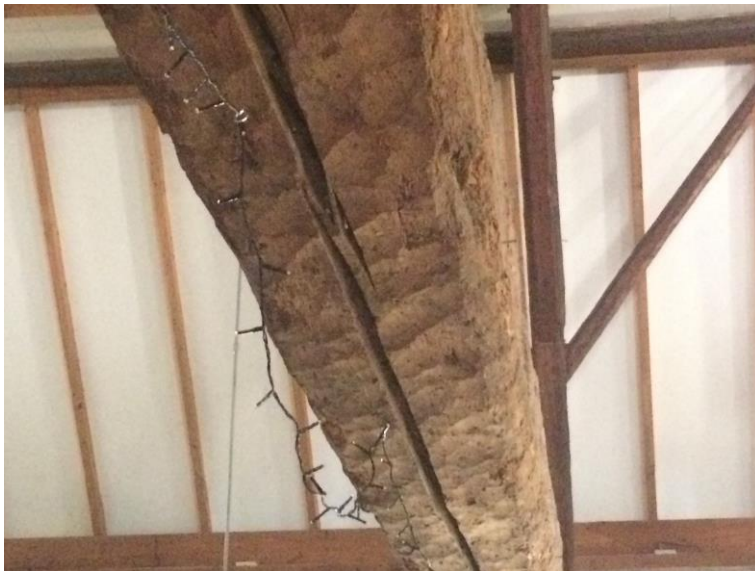
*De ankerbalken zijn gedisseld. Hierbij is het hout bewerkt met een dissel, een bijlachtig gereedschap dat kenmerkende sporen achterlaat op het oppervlak van het hout.*

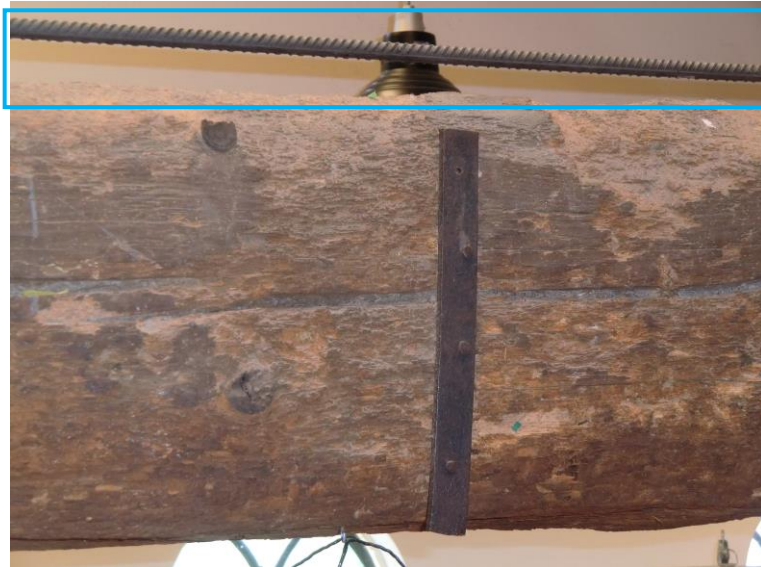
*In diverse ankerbalken zijn scheuren ontstaan. Deze zijn dichtgezet met ijzeren platen. Dit is een oude reparatie van vóór 1986.*

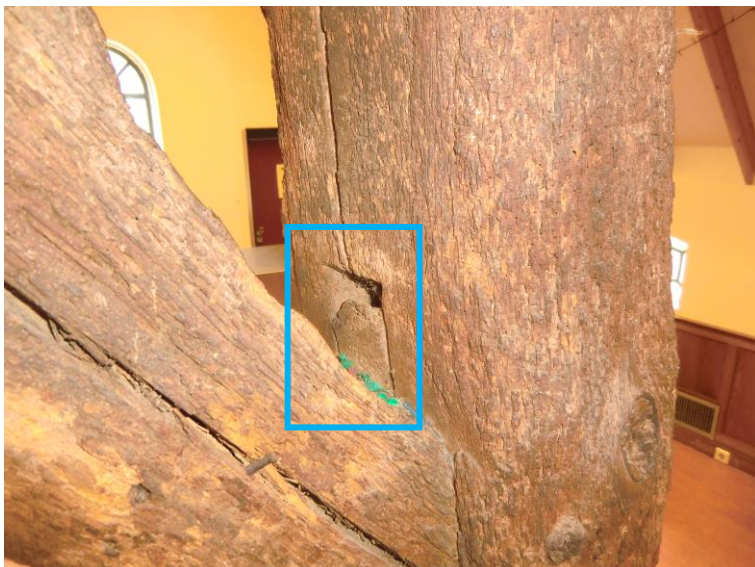
*Bij alle gebintstijlen is zichtbaar dat de penopeningen van de korbelen uitsteken boven de huidige korbelen. In het verleden heeft de constructie dus kortere, lichtere korbelen gehad die een keer vervangen zijn. Het is niet duidelijk wanneer deze aanpassing is gemaakt, mogelijk tijdens de bouwfase in de tweede helft van de achttiende eeuw.*

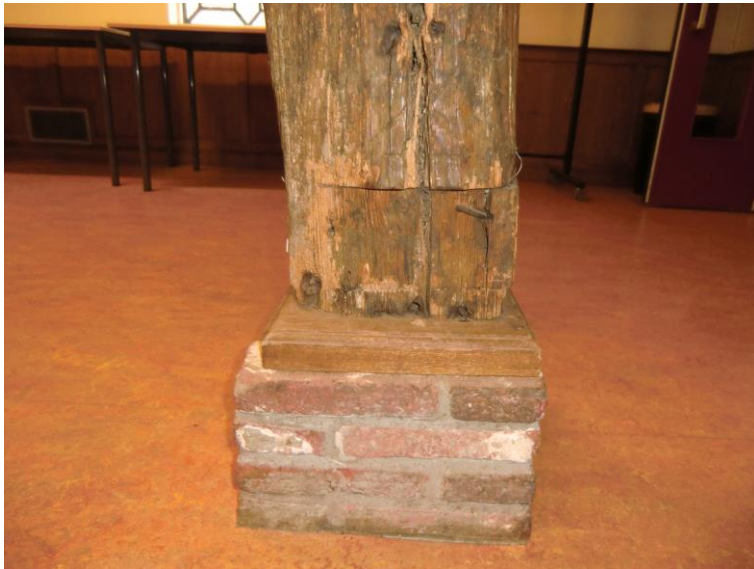
*In de gebintstijlen zijn diverse bouwsporen zichtbaar van balken die hieraan verbonden waren. In alle drie de gebintstijlen aan de rechterzijde is aan de onderkant, aan de zijde van de deel, een inkeping zichtbaar. Mogelijk hield dit verband met de stal in de zijbenk.*

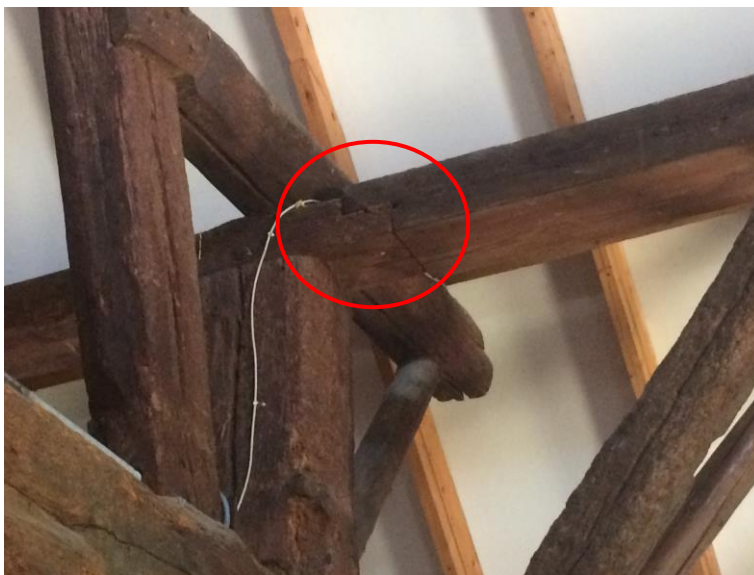
*Volgens het bouwhistorisch rapport uit 1985 is het achterhuis in de tweede helft van de achttiende eeuw met ca. 4 meter verlengd. Doordat het achterhuis in 1986 opnieuw is opgemetseld is een eventuele verlenging niet meer te zien aan het metselwerk.*

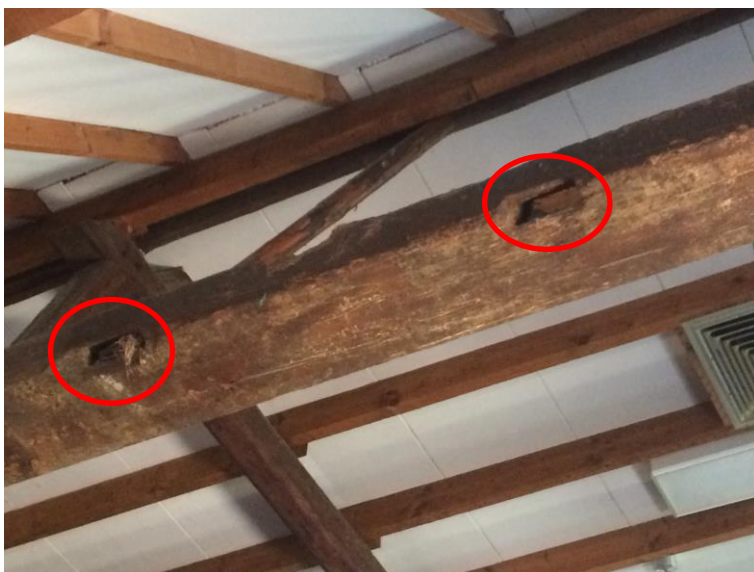
*Het achterste deel van de gebintplaat bestaat aan de rechterzijde van de deel uit een hergebruikte lan of laan van een hooiberg. Dit is de horizontale balk in een hooiberg waarin de sporen van het dak werden geplaatst. Een lan of laan is herkenbaar aan de ovale openingen in de balk (rode cirkels).*

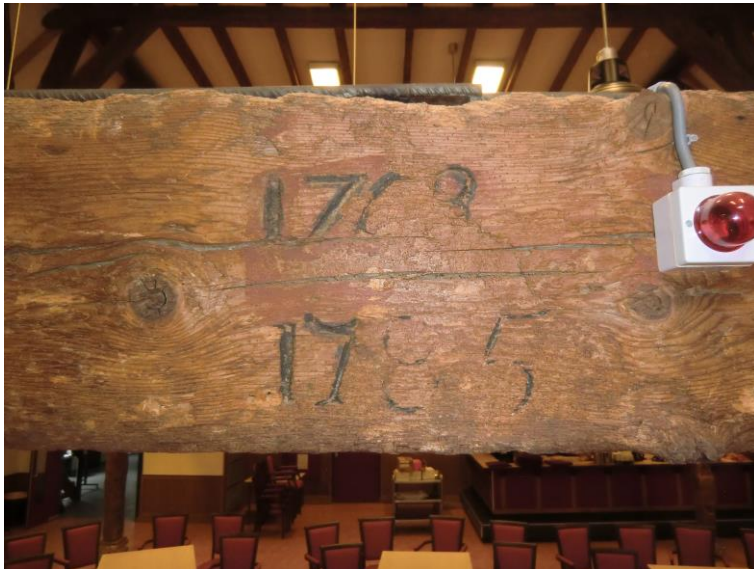
*Op het achterste gebint zijn de jaartallen 1768 en 1785 ingekerfd. Waarschijnlijk zijn in deze jaren aanpassingen aan de boerderij gemaakt. In het bouwhistorisch rapport van 1985 wordt de verlenging van het achterhuis gekoppeld aan het jaartal 1785.*

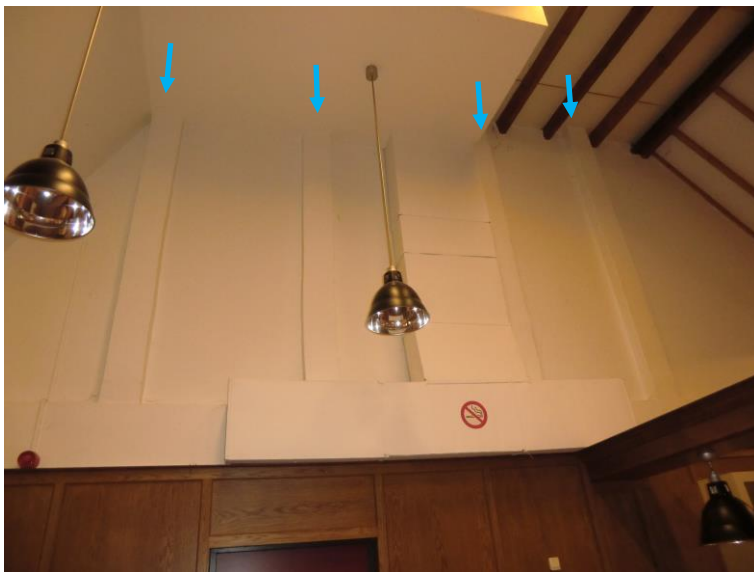
*Tegen de achterzijde van de brandmuur zijn vier steunberen zichtbaar (blauwe pijlen). Deze steunberen waren aangebracht om de hoge gevel, die verder geen zijdelingse stabiliteit kende in de vorm van dwarsmuren meer stabiliteit te geven.*

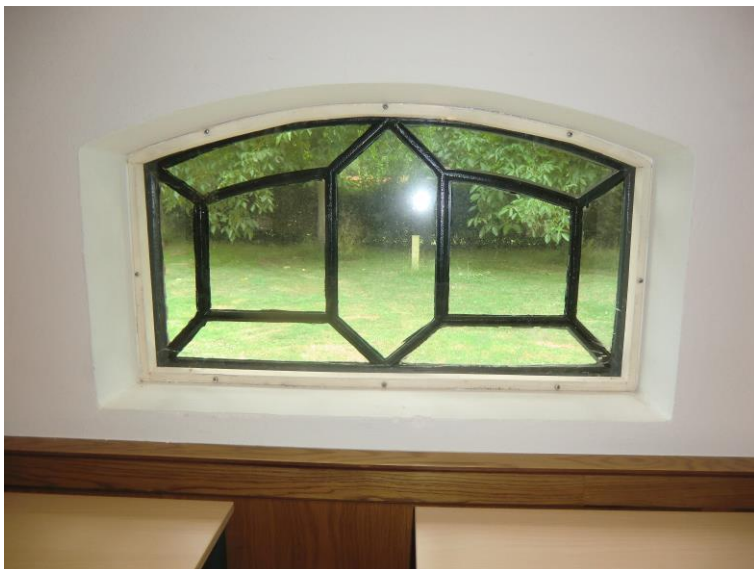
*In de zijgevels en in de achtergevel zijn de oude gietijzeren vensters herplaatst. Bij het opmeten van de gevels is in het achterhuis een spouwblad aangebracht. De vensters liggen hierdoor vrij diep in de gevel. Aan de binnenzijde van de vensters is achterzetbeglazing aangebracht ter isolatie.*

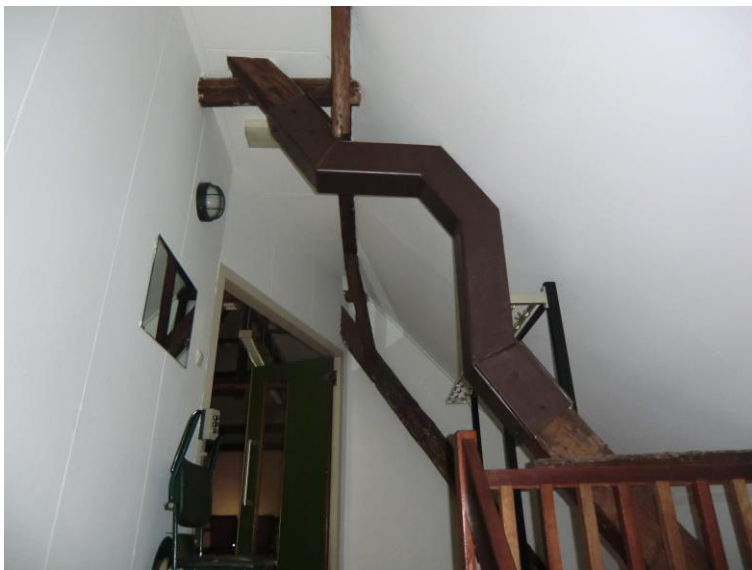
*Men betreedt de verdieping via de hoofdtrap vanaf de centrale hal. Bij bovenkomst is een jukbeen aangepast om te voorkomen dat mensen hun hoofd stoten. Het jukbeen is doorgezaagd en met een ijzeren constructie met meerdere hoeken vervolgens aan elkaar verbonden. De krachtenafdracht van dit specifieke jukbeen is daarmee doorbroken.*

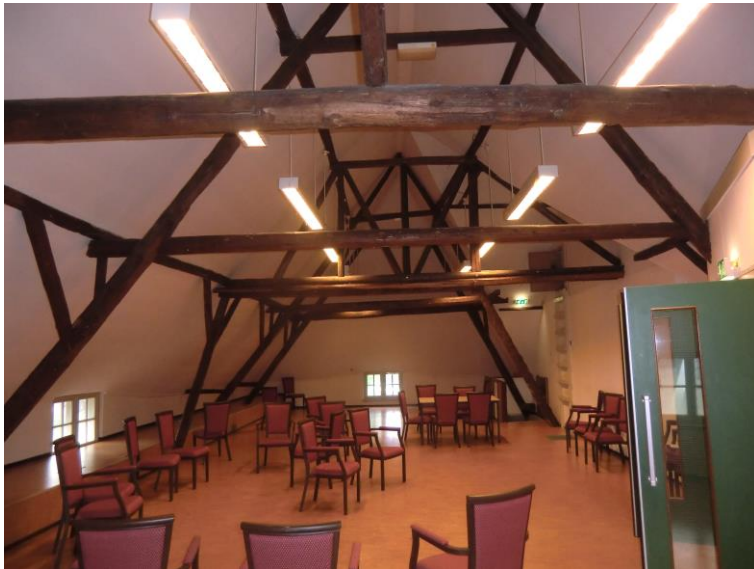
*De verdieping van het voorhuis. De kapconstructie dateert uit ca. 1708. Het betreft een asymmetrisch schaar-spant met twee horizontale spantbalken.*

*Ter plaatse van het uitgebouwde deel van het voorhuis, boven de voormalige kelder en opkamer met achtergelegen woonkamer, is de kap wel symmetrisch.*

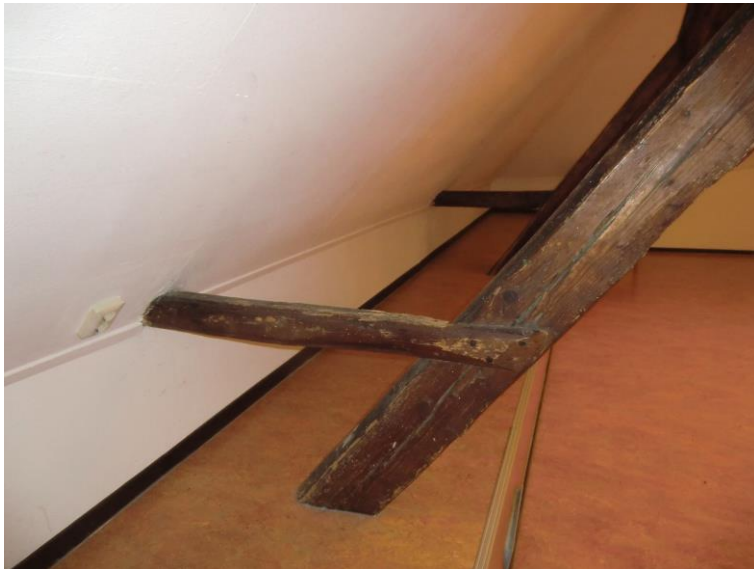
*De jukbenen zijn met blokkelen verbonden aan de gemetselde borstwering van de voorgevel.*

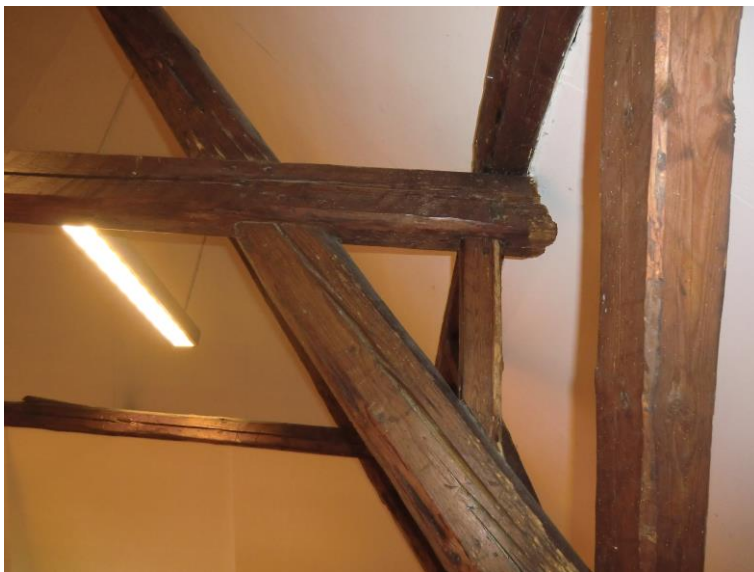
*Het uiteinde van de onderste spantbalk wordt ondersteund door een verticale balk, een zogenaamde spantuitkraagboutschoor.<sup>24</sup> Op het uiteinde van de spantbalken liggen de spantplaten waarop de daksporen rusten. De spantplaat wordt op diverse plaatsen ondersteund door schoren.*

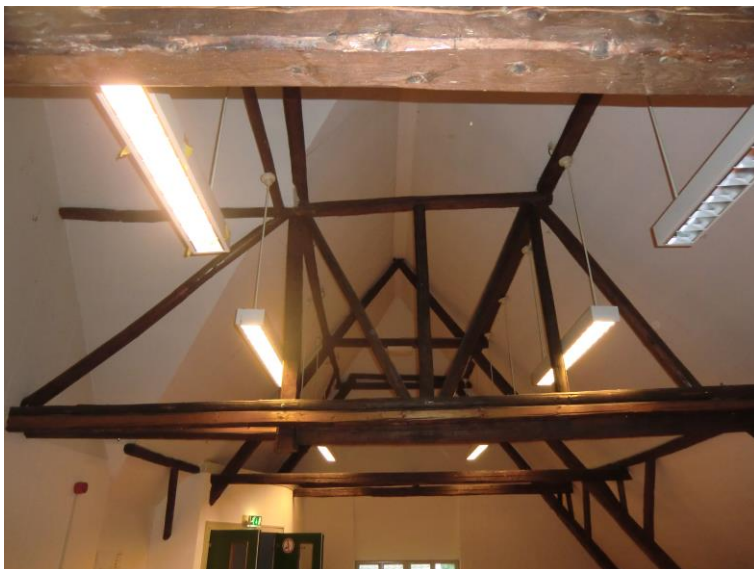
*Halverwege de ruimte is een afwijkende constructie in het kapspant zichtbaar. De bovenste driehoek van het spant ontbreekt en tussen de twee spantbalken zijn diverse verticale balken aangebracht.*

*Ter hoogte van deze afwijkende constructie stond tot 1986 een rookkast: een verbreed rookkanaal behorende bij de onderstaande schouw, waar vlees werd gerookt om het langer houdbaar te maken.*

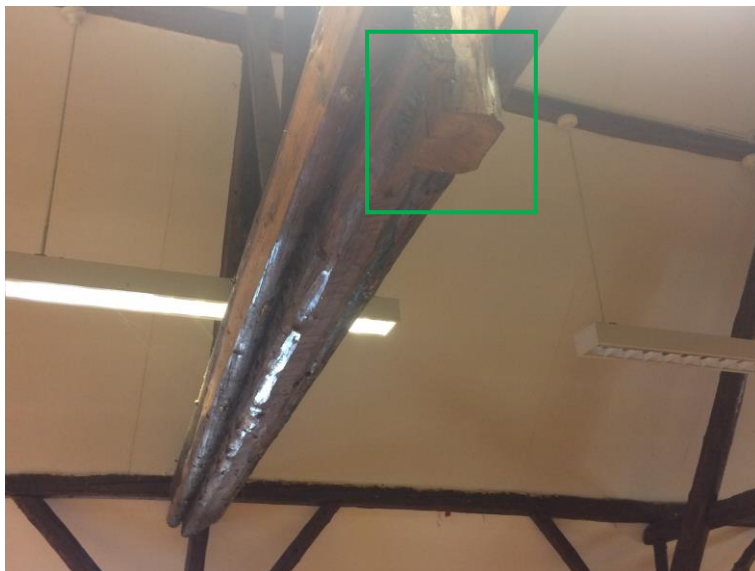
*De verticale stijl is aan de onderzijde afgezaagd met de verbouwing om meer ruimte te creëren. Ook is het onderste spantbeen verwijderd, eveneens omdat dit vermoedelijk in de weg zat bij de open ruimte die men wilde creëren. Om de verzaagde constructie te verstevigen zijn zowel verticaal als horizontaal extra balken aangebracht.*

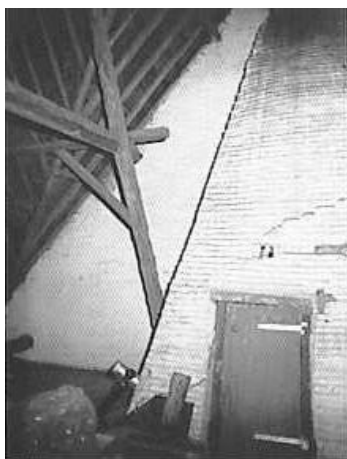
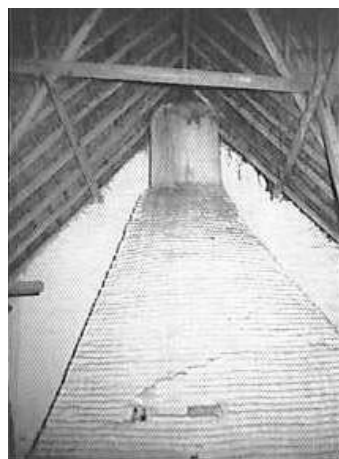
*Foto's van de voormalige rookkast (1985). De rookkast was tegen de brandmuur gemetseld. Via een luik aan de onderzijde kon men voedsel-waren in de kast te drogen hangen.*

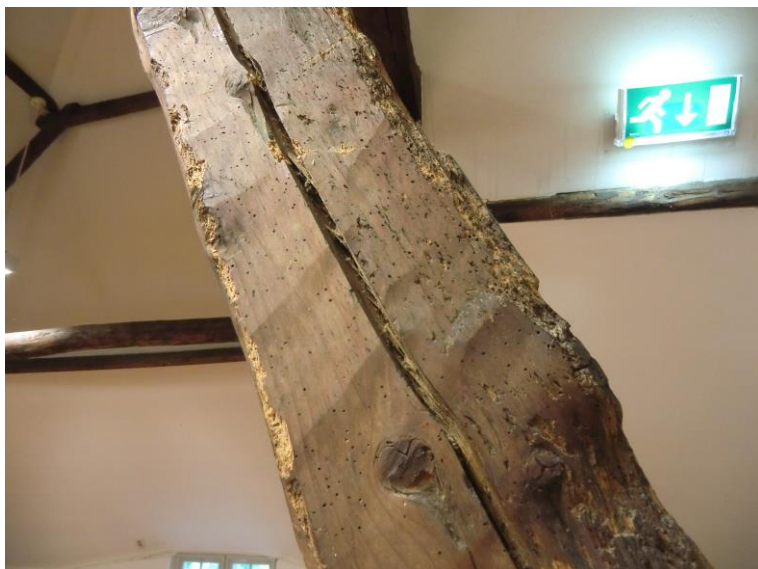
*De jukbenen zijn, net als de ankerbalken in het achterhuis, gedisseld.*

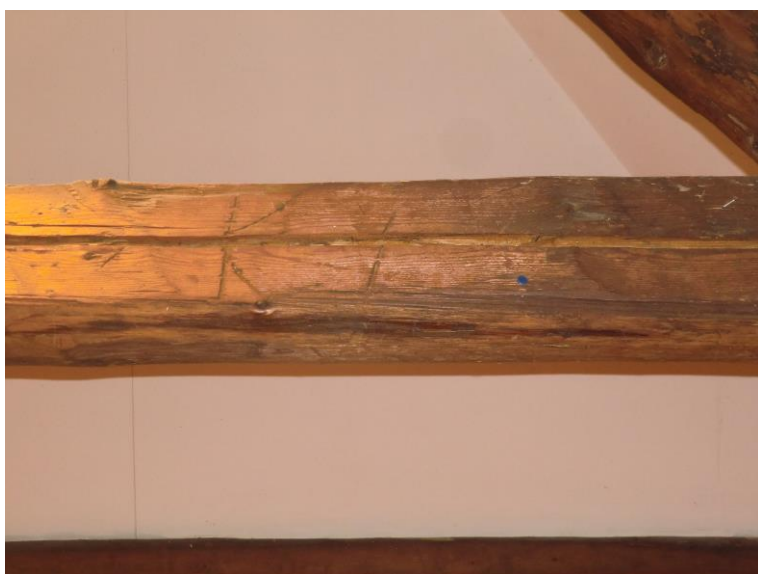
*Op de balken zijn diverse inkervingen zichtbaar. Dit zijn vermoedelijk vlot- of eigendomsmerken. (Zie ook beschrijving achterhuis.)*

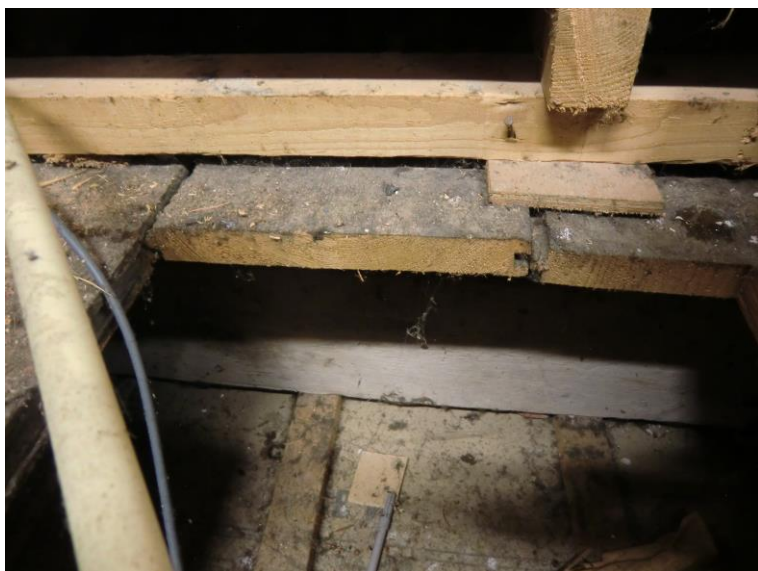
*Via een luik in de vloer is de oude vloer van de verdieping zichtbaar. Het gaat om een houten vloer van geploegde en geschaafde delen. De delen zijn aan elkaar verbonden met een messing en groef.*

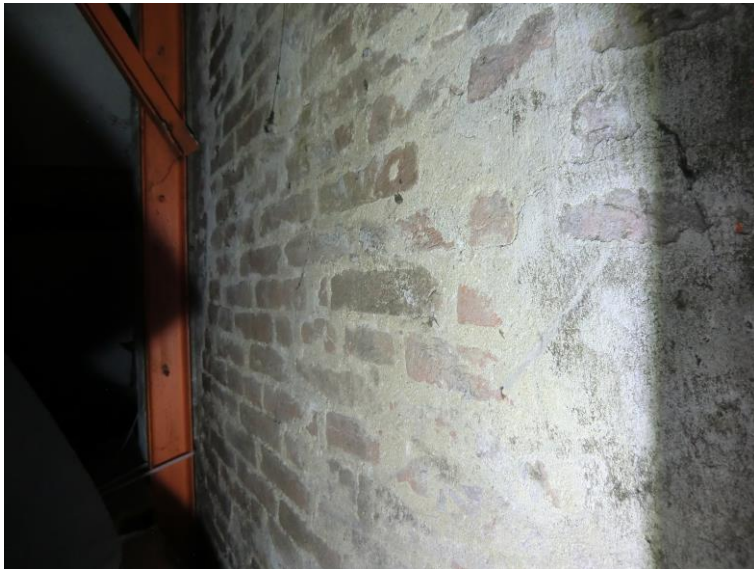
*Via een luik in de brandmuur is vanaf de zolder van het voorhuis de vliering boven het achterhuis te betreden. Hier is de brandmuur van de boerderij zichtbaar. De muur is opgemetseld in een rode handvormsteen en lijkt in een staand verband te zijn gemetseld.*

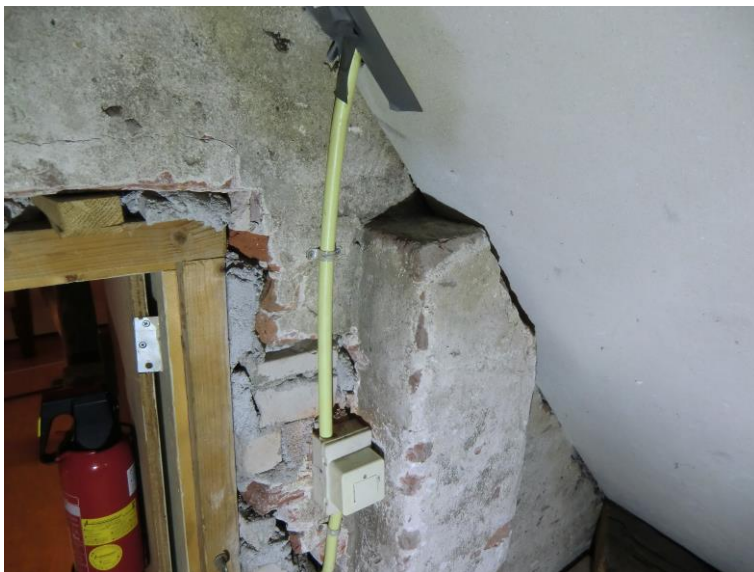
*Vanaf de vliering zijn de bovenzijden van de gemetselde steunberen zichtbaar (zie beschrijving achterhuis). Deze zorgen voor meer stabiliteit in de hoge muur.*

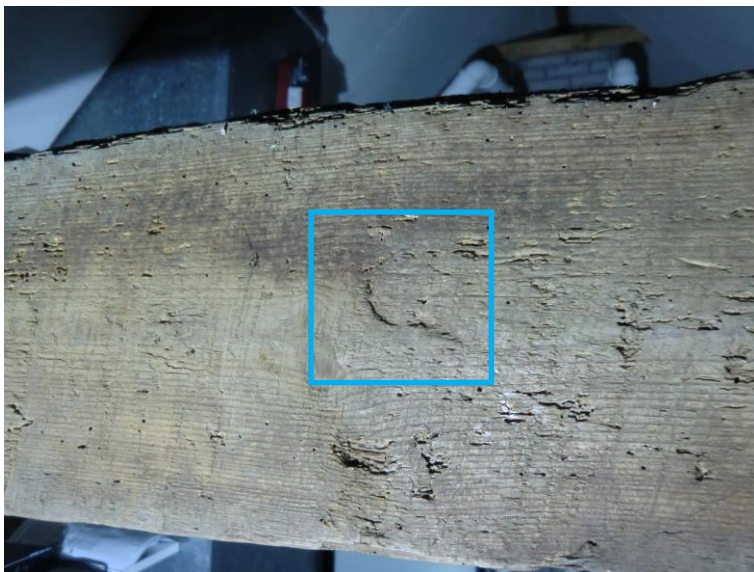
*Op de spantbalken zijn telmerken aangebracht. Dit zijn tekens die op een constructie werden aangebracht om aan te geven in welke volgorde de constructie moest worden opgebouwd.<sup>25</sup> Op de eerste spantbalk vanaf de voorgevel gezien is één halve maan of C-tje zichtbaar.*

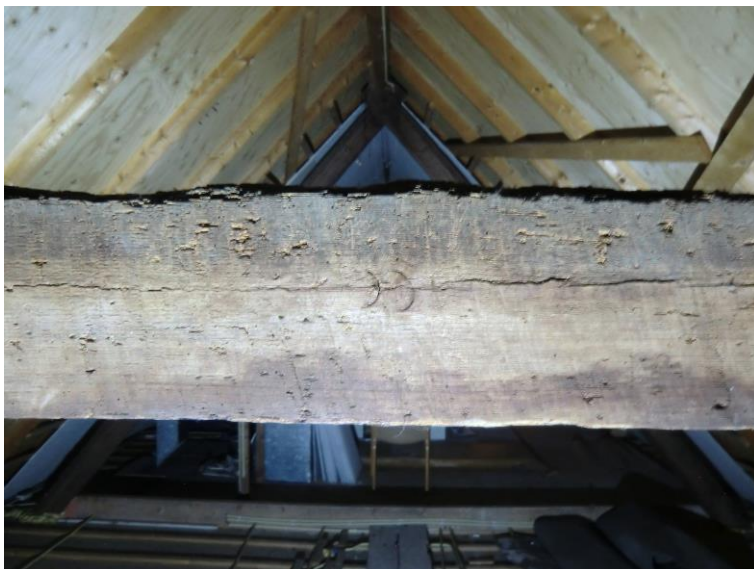
*Op de tweede spantbalk zijn twee C-tjes te zien. Opvallend genoeg wijst de bolle kant van deze telmerken de andere kant op.*
