# BOUWHISTORISCHE VERKENNING

ZOMERHUIS 'DE KLEINE GEER'

SNOEKSLOOT 64 TE HOUTEN

Status: Definitief  
Datum: 8 januari 2019

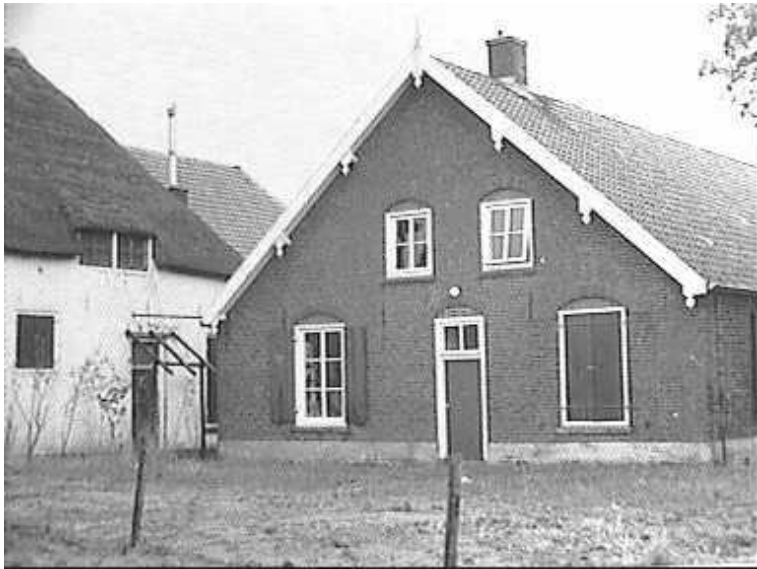
*De eenvoudige voorgevel van het zomerhuis, met aan weerszijden van de voordeur zesruits schuifvensters met luiken. De voorgevel is voorzien van een geornamenteerde windveer met makelaar. De voordeur is iets uit het midden geplaatst door de ongelijke verdeling van de voorkamers, waarbij de linker kamer breder is dan de rechter kamer. De deur komt tussen beide kamers uit.*

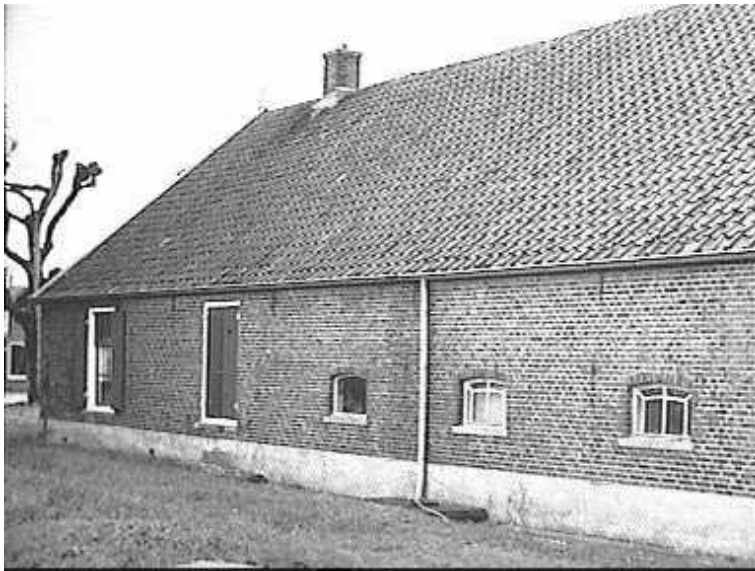
*De rechter zijgevel van het zomerhuis. In de gevel twee zesruits schuifvensters met luiken en drie gietijzeren stalvensters. In de rechter zijgevel was geen toegang.*

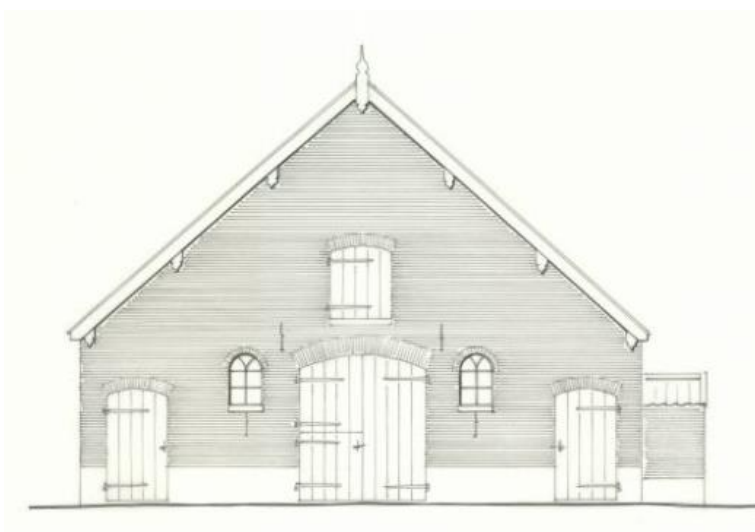
*De achtergevel van het zomerhuis met een centrale deeldeuren, twee mestdeuren en een booiluik op de verdieping. Tussen de deeldeuren en de mestdeuren twee hoge gietijzeren stalvensters.*

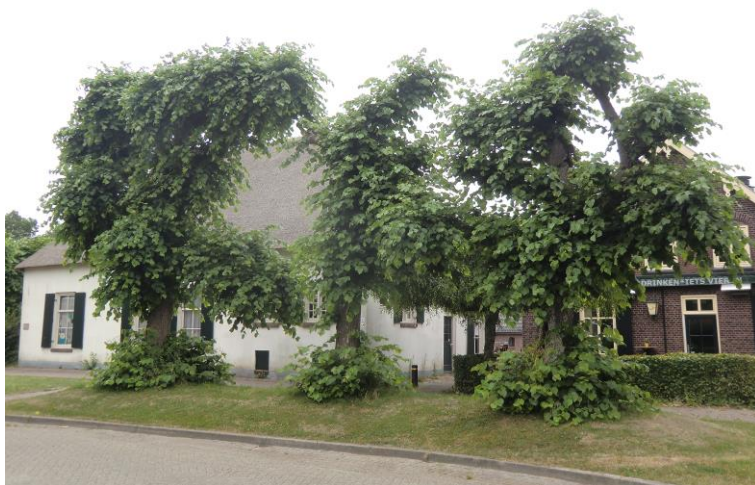
*De drie leilinden voor de boerderij en het zomerhuis. De bomen maken onderdeel uit van het historische boerenerf en zijn beschermd als onderdeel van het gemeentelijk monument (zie Bijlage 1).*

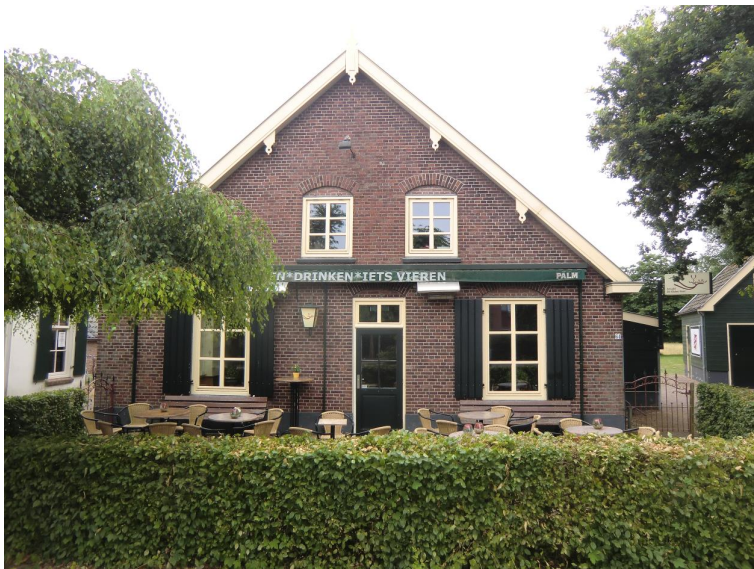
*De voorgevel van het zomerhuis in de huidige toestand.*

*Alle kozijnen, ramen en de voordeur zijn vervangen en niet meer oorspronkelijk. Alleen de gevelopeningen zijn nog oorspronkelijk.*

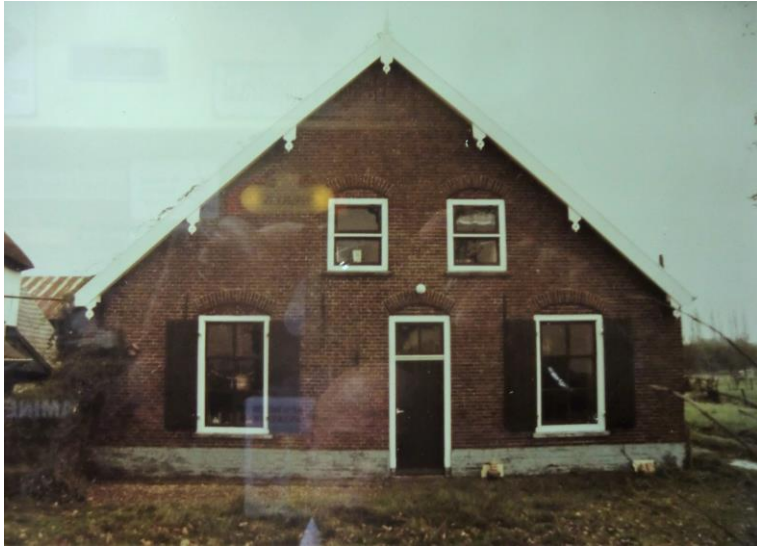
*De bovenste twee vensters hadden een vaste tussendorpel in het kozijn en waren mogelijk dus ouder dan het zomerhuis zelf. Dit duidt op hergebruik.*

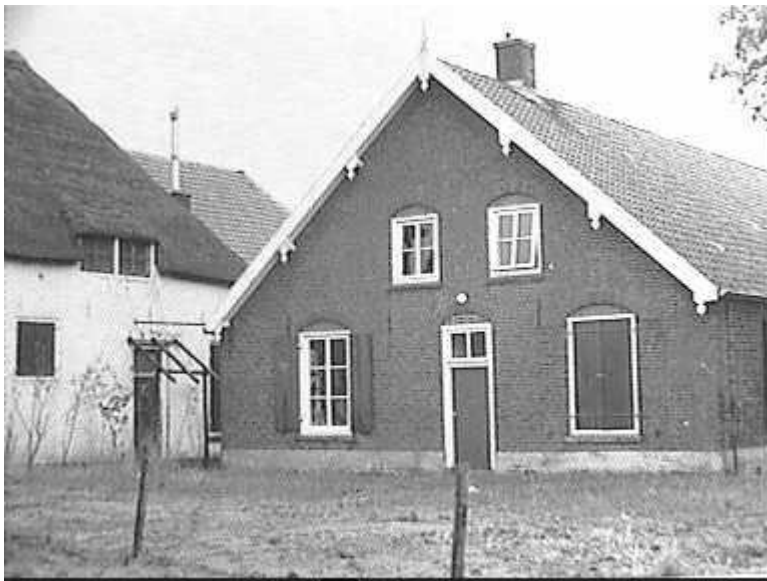
*Oude foto:*

*De vensters van de bovenverdieping zijn inmiddels vervangen.*

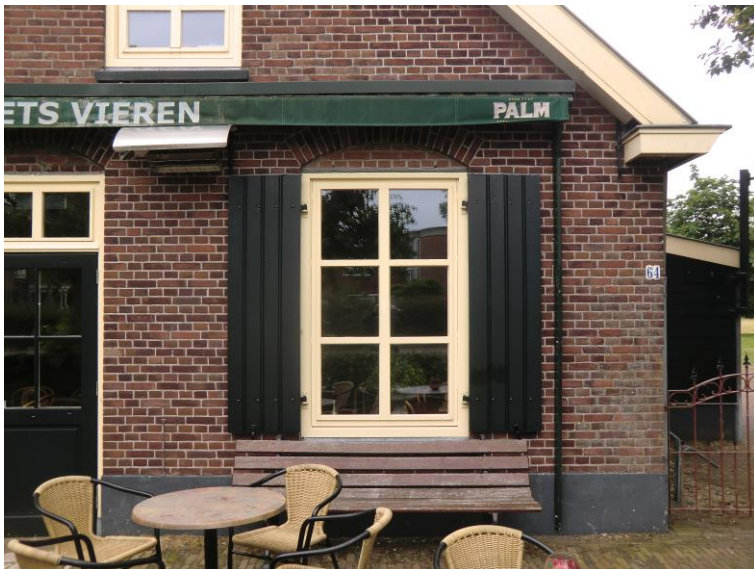
*Tegenwoordig zijn alle kozijnen, ramen en luiken vervangen.*

*De zesruits empire schuifvensters zijn vervangen door vaste ramen die niet meer open kunnen.*

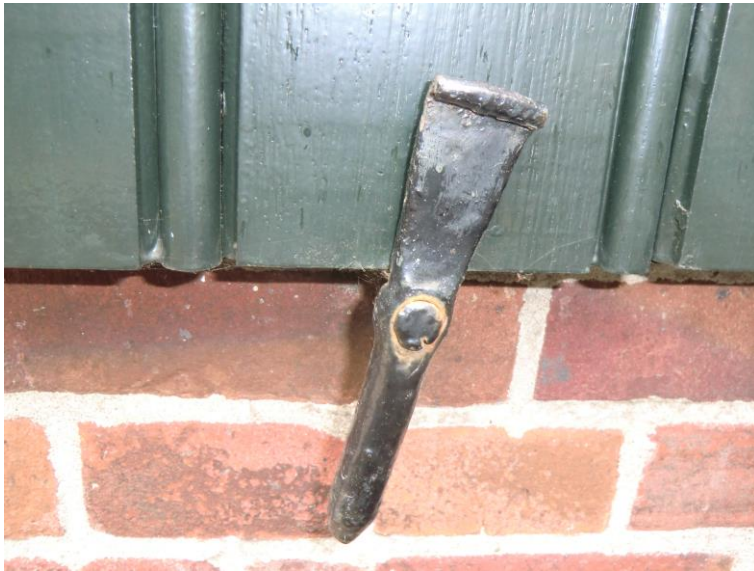
*De luiknervels in de voorgevel zijn nog authentiek.*

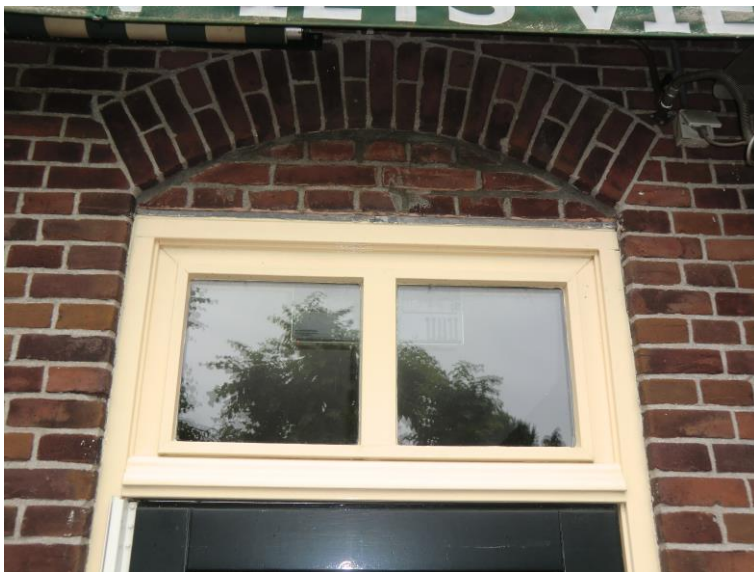
*De segmentboogvormige rollaag met vulling is nog authentiek.  
Het metselwerk in de spaarboog is echter beschadigd geraakt, vermoedelijk tijdens het vervangen van het kozijn.*

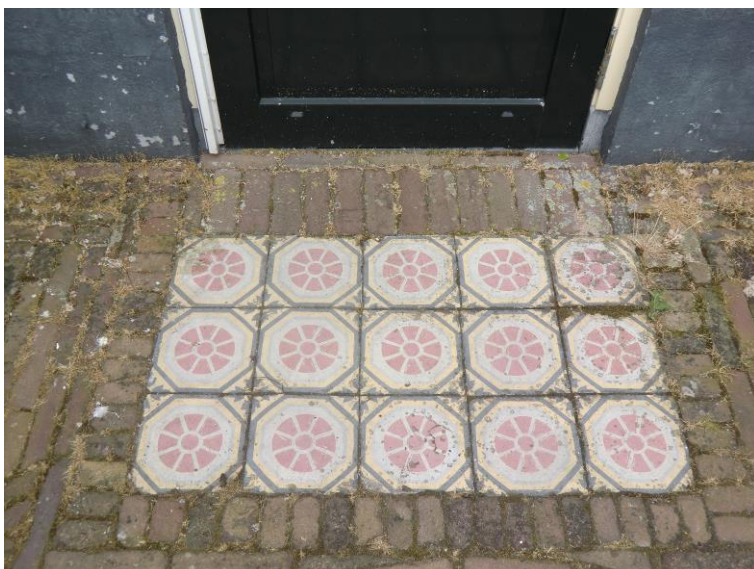
*Oude keramische tegels voor de voordeur. Mogelijk zijn zij afkomstig van een origineel stoepje of binnen uit de keuken van het zomerhuis en opnieuw toegepast in de huidige bestrating.*

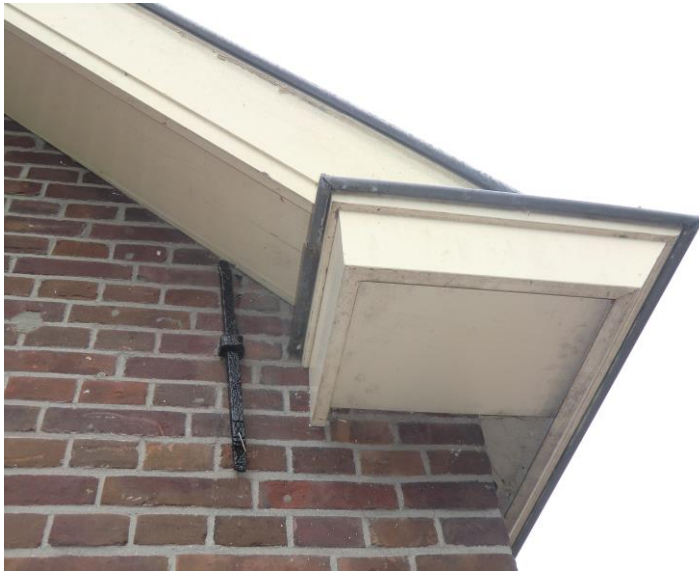
*De houten bakgootlijsten zijn tijdens de verbouwing vanaf 1986 aangebracht. Oorspronkelijk was er een kleinere zinken mastgoot.*

*De onderste versiering aan de windveer in de vorm van een druppel (van figuurzaagwerk) is bij de verbouwing verdwenen.*

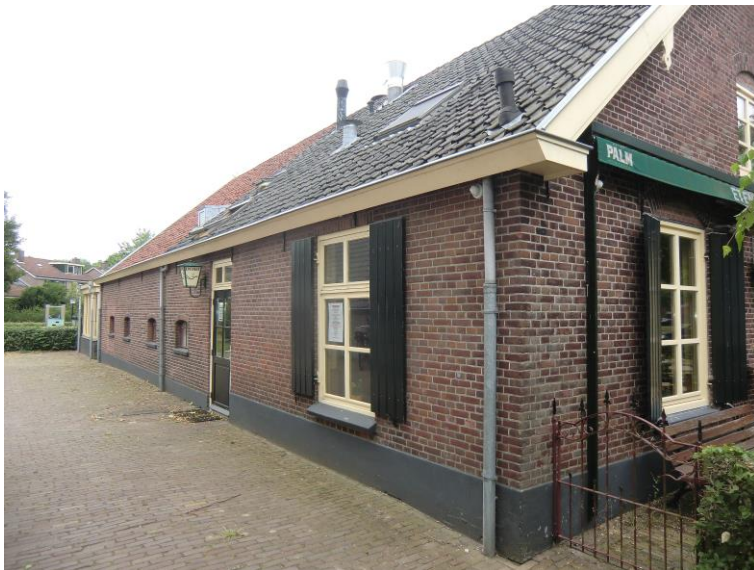
*De linker zijgevel in de huidige toestand.*

*Opvallend is dat bij de linker zijgevel de gecementeerde plint bij het voorhuis hoger is dan bij het achterhuis. (Aan de andere zijde is de hoogte overal gelijk.)*

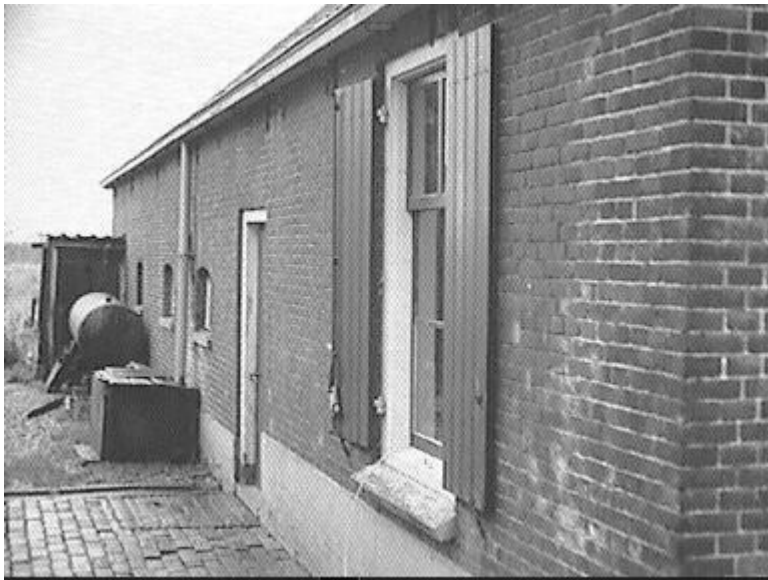
*De zij-ingang in de linker zijgevel had oorspronkelijk geen bovenlicht en een naar binnen draaiende deur.*

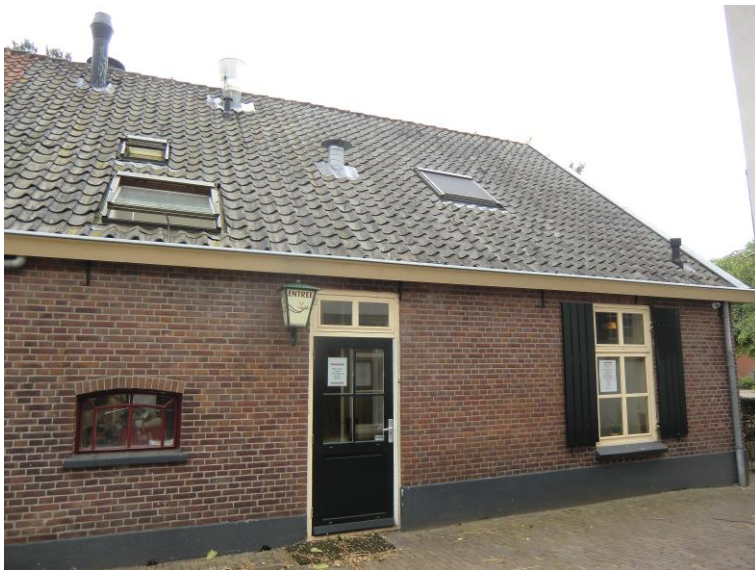
*De huidige zij-ingang met een nieuwe, naar buiten draaiende deur met bovenlicht.*

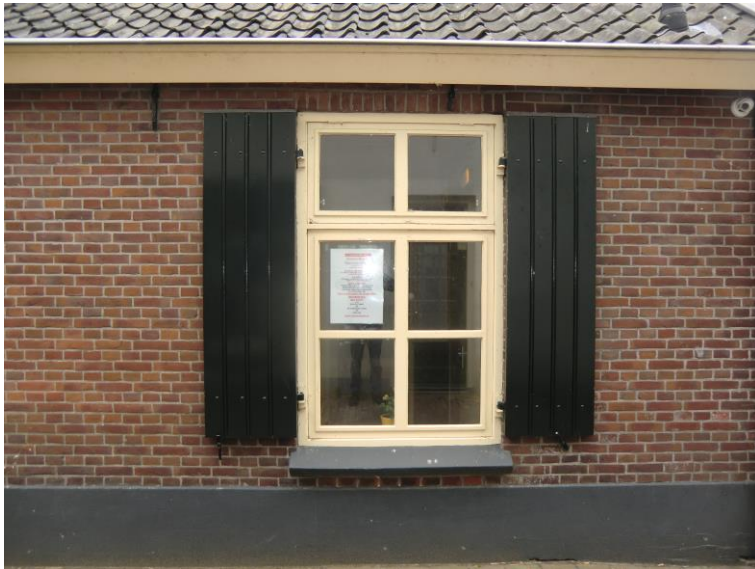
*Het oorspronkelijke zesruits schuifvenster is vervangen door een vast venster met een klepraampje.*

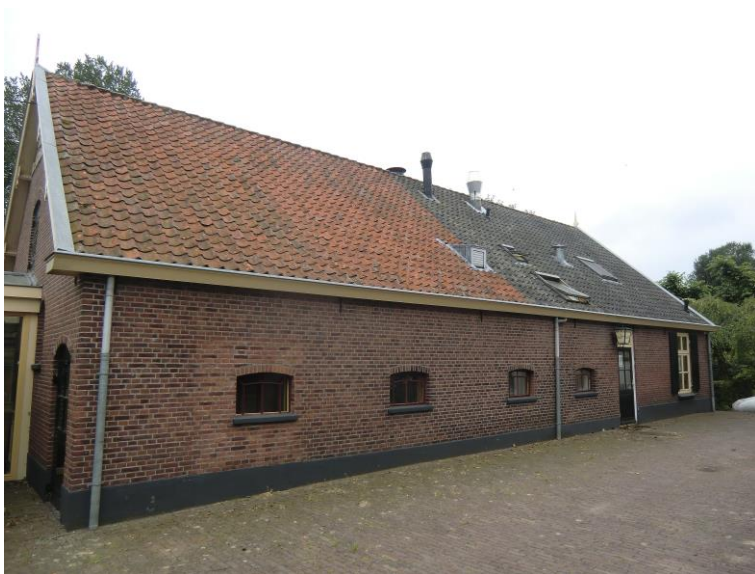
*In de linker gevel bevinden zich op regelmatige afstand van elkaar vier stalramen van gietijzer.*

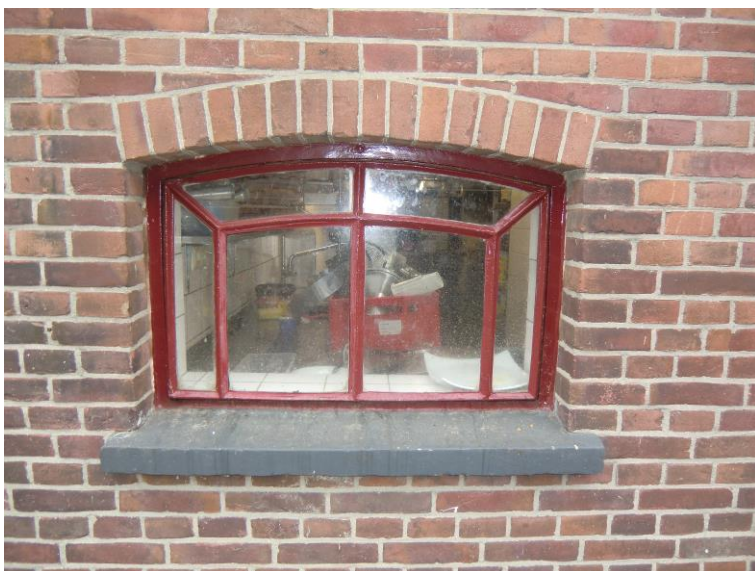
*Een authentiek stalraam van gietijzer in het voorste deel van de linker zijgevel. Het stalraam kon oorspronkelijk worden open gezet voor ventilatie. Dit soort stalvensters zijn typerend voor het einde van de negentiende eeuw en het begin van de twintigste eeuw.*

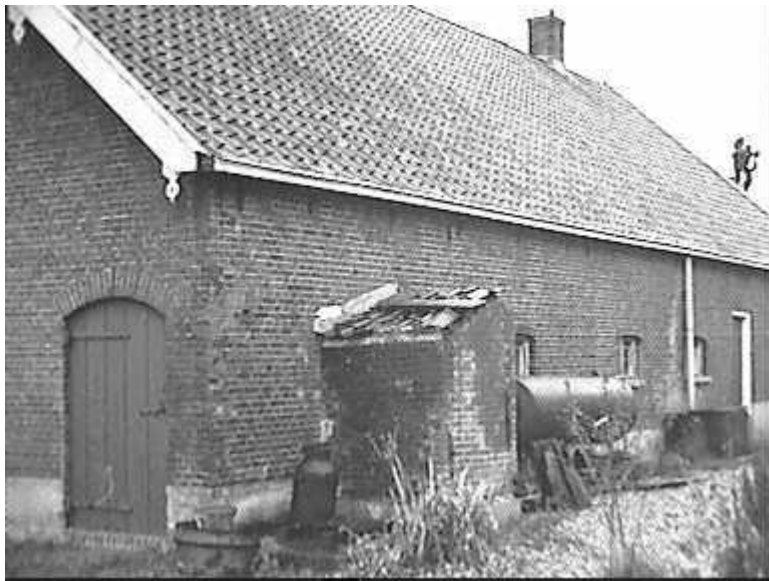
*Oorspronkelijk bevond zich tegen het einde van de linker zijgevel een pleehuisje.*

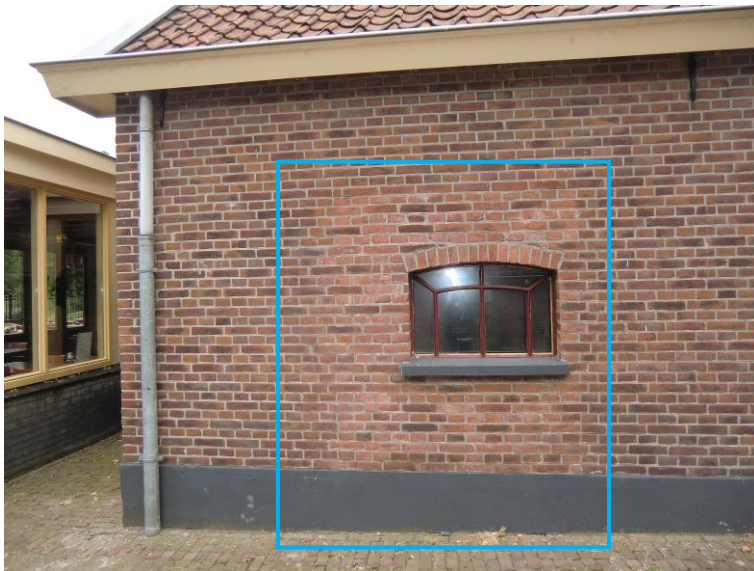
*Dit pleehuisje is vervangen door een nieuw bijgemaakt stalraam. Aan de lichte kleur van de stenen is nog te zien waar het pleehuisje zich bevond (blauw kader).*

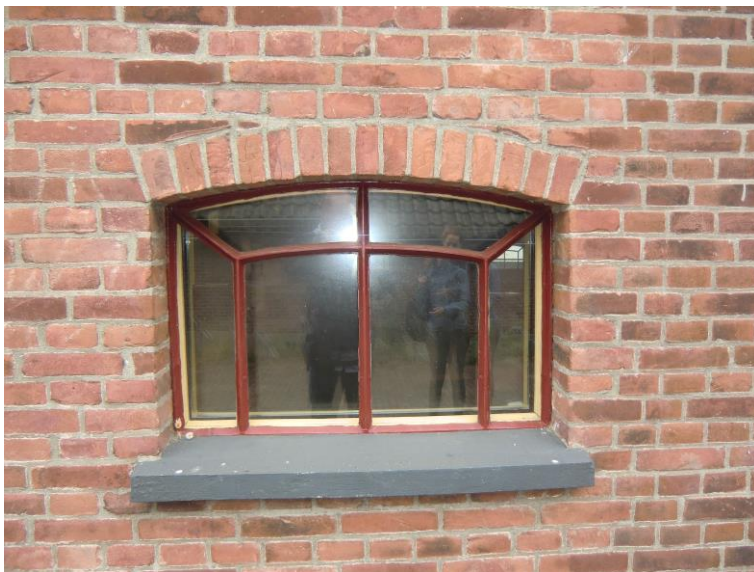
*Het bijgemaakte stalvenster bestaat uit een vast venster zonder kozijn. Het wijkt hiermee iets af van de originele stalvensters met kozijn. De overige vormgeving is gelijk.*

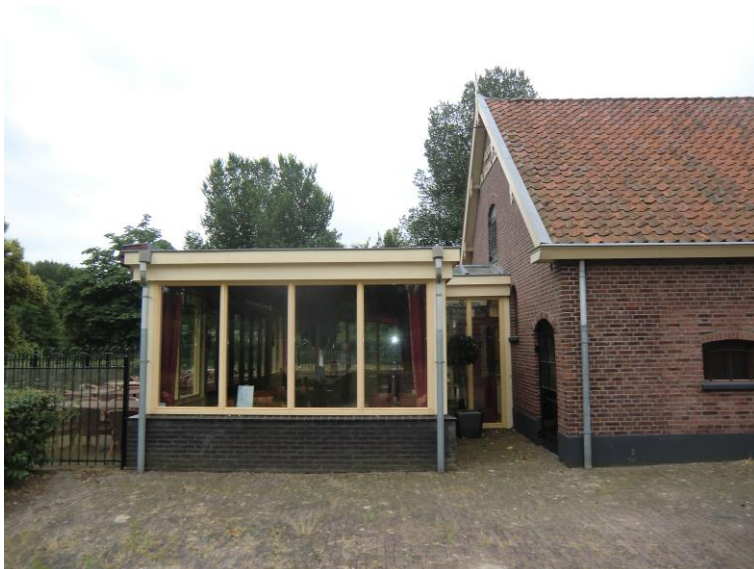
*De aangebouwde serre uit 2004. De serre is bewust zoveel mogelijk los gehouden van de oorspronkelijke achtergevel.*

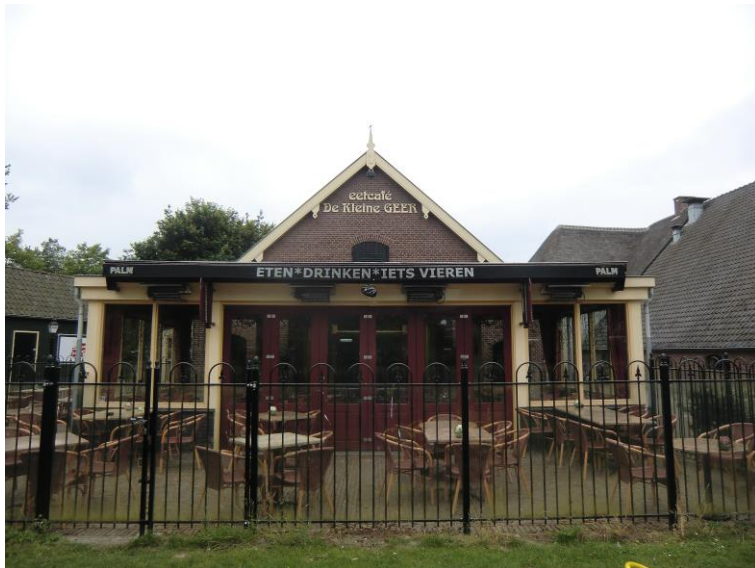
*De achtergevel van het zomerhuis in de huidige toestand.*

*De achtergevel wordt tegenwoordig grotendeels aan het zicht onttrokken door de in 2004 aangebouwde serre.*

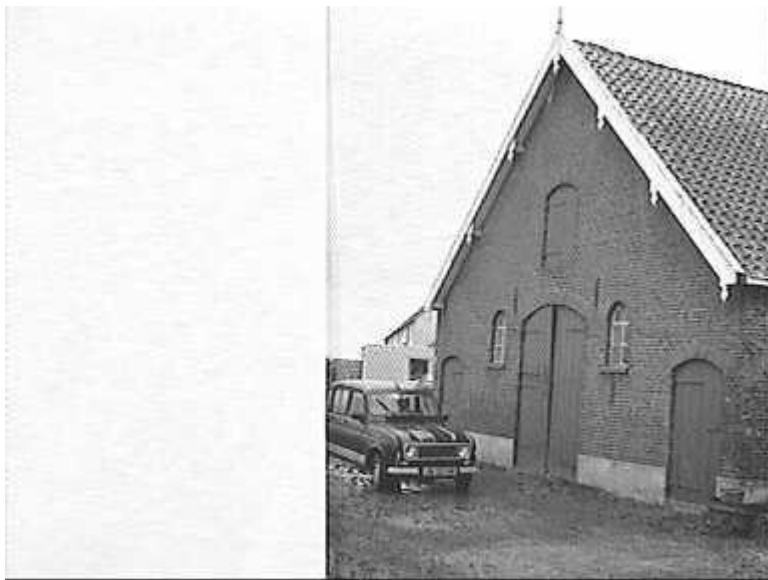
*Deze oude foto laat zien hoe de achtergevel er oorspronkelijk uitzag. In het midden de deeldeuren.*

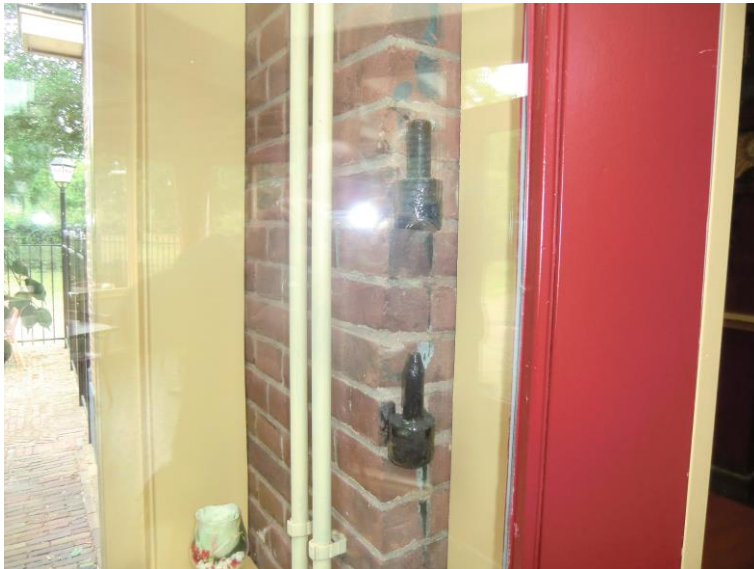
*De authentieke duimen van de inmiddels verdwenen deeldeuren zijn nog aanwezig. Deze duimen in het midden in de vorm van een peertje en een ap-peltje duiden eveneens op een onderhelft en een bovenhelft van de linker deeldeur.*

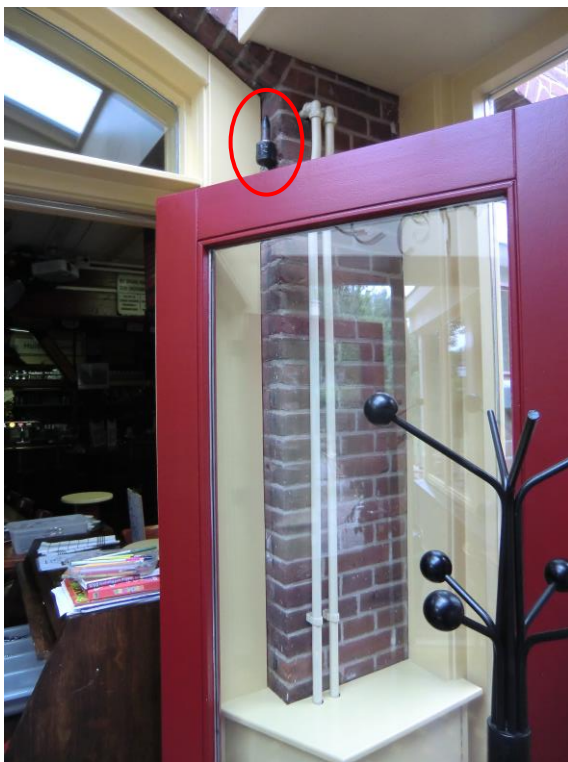
*De rechter deeldeur bestond uit één geheel vandaar dat aan de rechter zijde alleen aan de bovenzijde een duim in de vorm van een peertje zichtbaar is. (Het onderste gebeng is niet meer zichtbaar vanwege de afstemming/lambrisering.)*

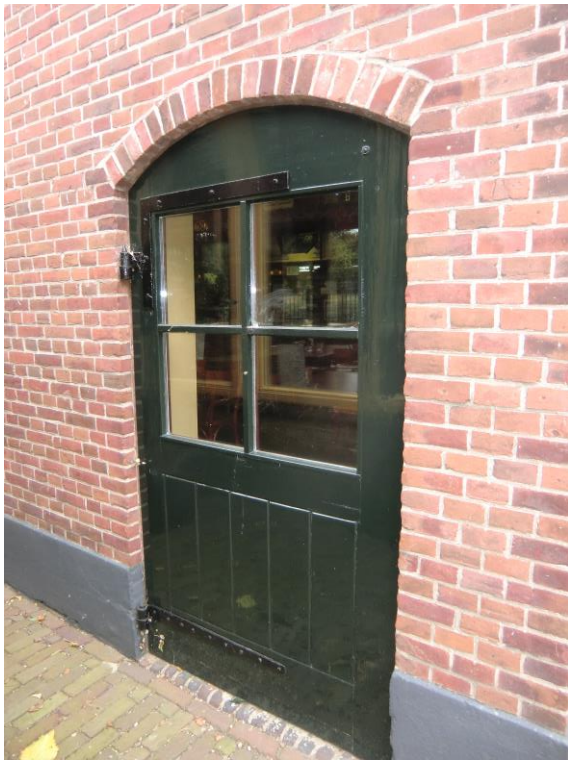
*De authentieke groepdeuren zijn vervangen door nieuwe deuren met glas erin.*

*De gevelopeningen zijn nog wel authentiek inclusief de steensponning en een rollaag van klinkerstenen als onderdorpel. De bovenzijde is afgewerkt met een segmentboogvormige rollaag.*

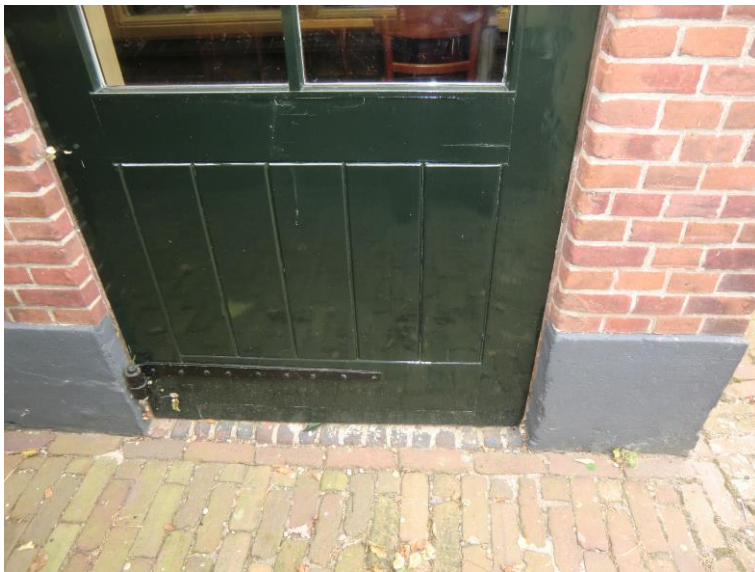
*Het onderste gebeng is authentiek en hergebruikt bij het plaatsen van de nieuwe deur.*

*Het bovenste gebeng is nieuw en aangepast vanwege de ruit in de nieuwe deur. (Zie de vorige foto.)*

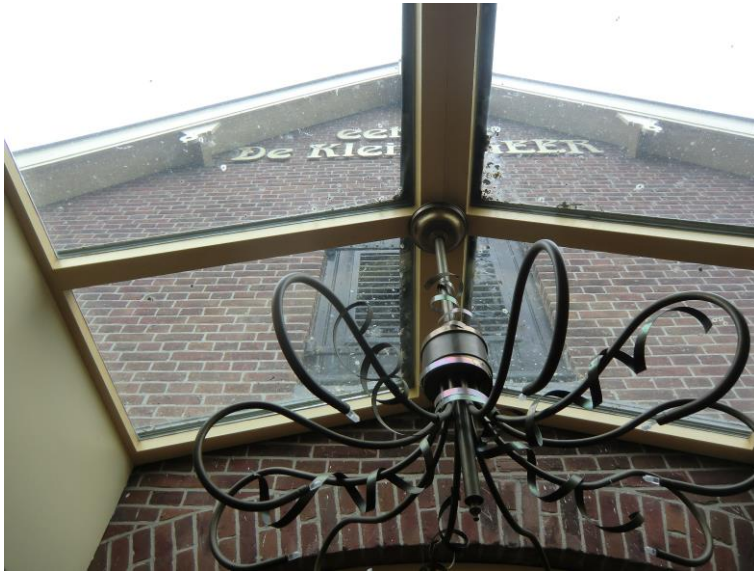
*Het oorspronkelijke booiluik is nog aanwezig. Er is een zeer groot ventilatierooster in geplaatst voor de luchtbehandeling binnen in het café.*

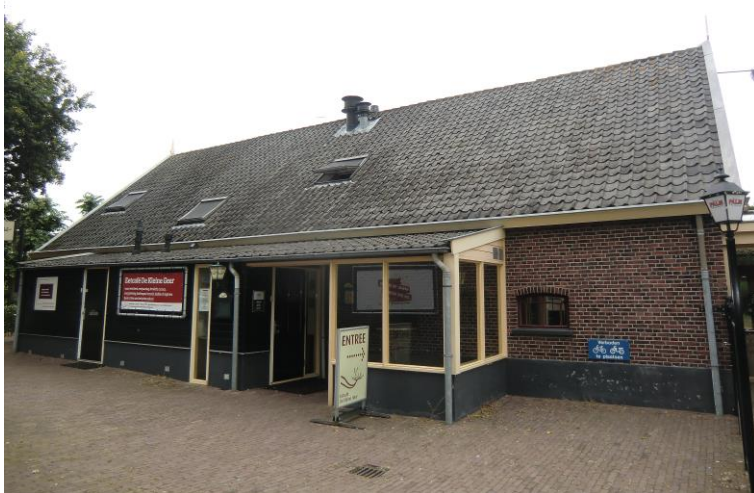
*Rechter zijgevel in de huidige toestand met op de voorgrond de aangebouwde entree en open rookruimte voor het voormalige stalgedeelte.*

*De rechter zijgevel is het minst oorspronkelijk. Aan de buitenzijde is rechts nog één oorspronkelijk stalraam in het zicht.*

De rechter zijgevel van het voormalige zomerhuis is de minst oorspronkelijke gevel. Tegen deze gevel is in twee fasen een houten aanbouw geplaatst t.b.v. de keuken, de toiletten en de entree van het eetcafé met hiertegen een rookruimte.

Bij de voorgevel is het voorste oorspronkelijke venster nog aanwezig en aan de rechter zijde bij de achtergevel bevindt zich nog een oorspronkelijk stalraam van gietijzer.

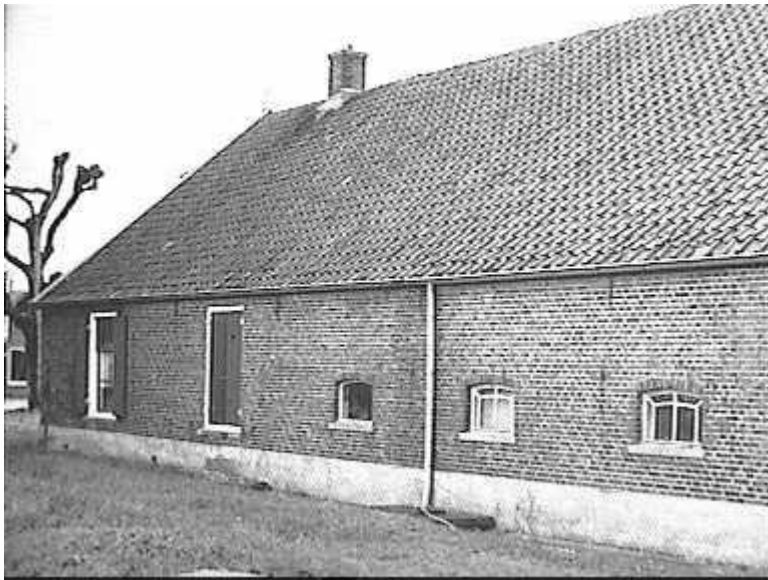
*De rechter zijgevel in de oorspronkelijke toestand.*

*In het voorste gedeelte/ het voorhuis bevonden zich twee zesruits schuiframen met luiken. Het achterste gedeelte bestond uit een drietal stalvensters.*

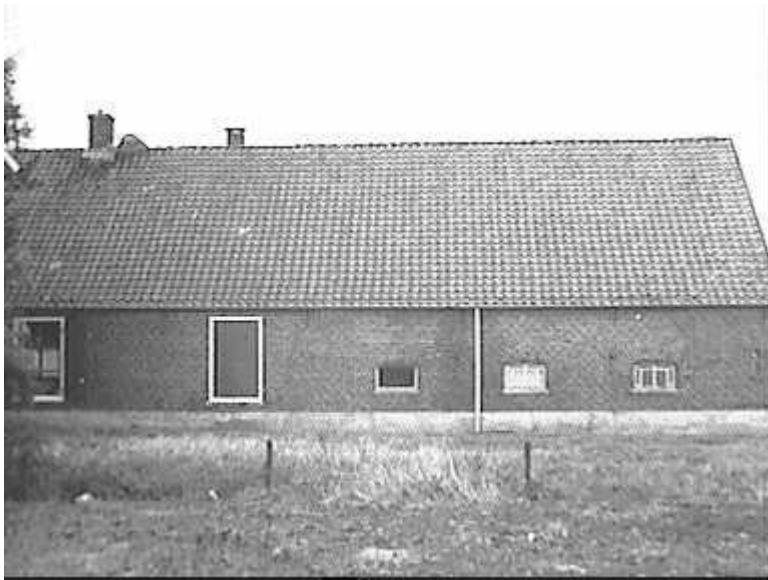
*De rechter zijgevel het voormalige stalgedeelte zonder aanbouw.*

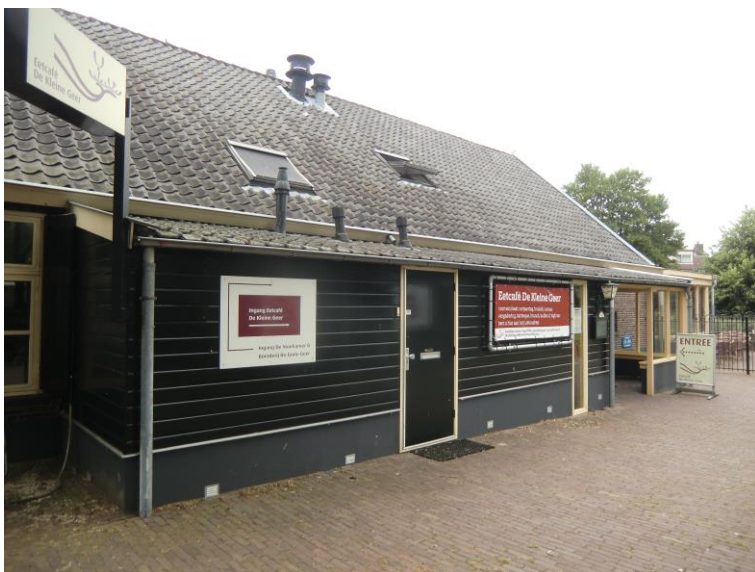
*De houten aanbouw is in twee fasen gebouwd. Het voorste gedeelte is een uitbreiding van de keuken en de toiletten. Het achterste gedeelte is een nieuwe entreehalletje met daarvoor een open rookruimte.*

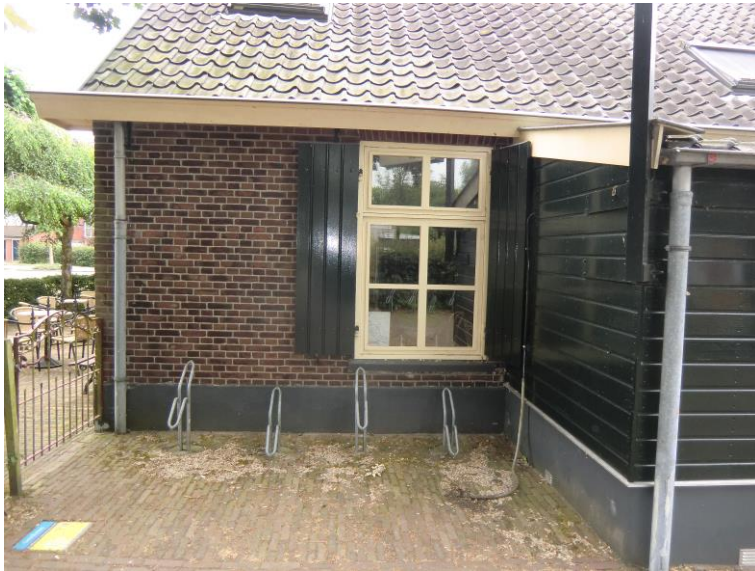
*De voorste oorspronkelijke gevelopening is nog aanwezig. Het kozijn en het authentieke schuifraam zijn echter vervangen door een nieuw venster.*

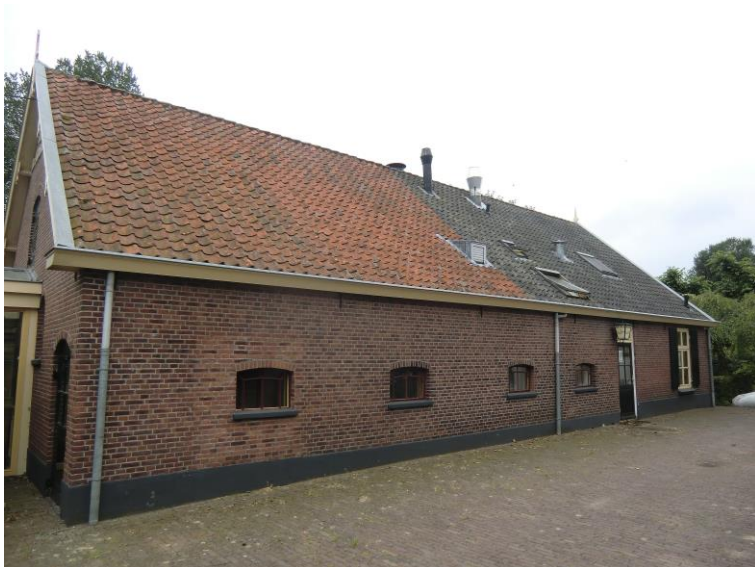
*Het linker dakvlak. Het gedeelte achter de brandmuur is gedekt met rode oudhollandse holle dakpannen.*

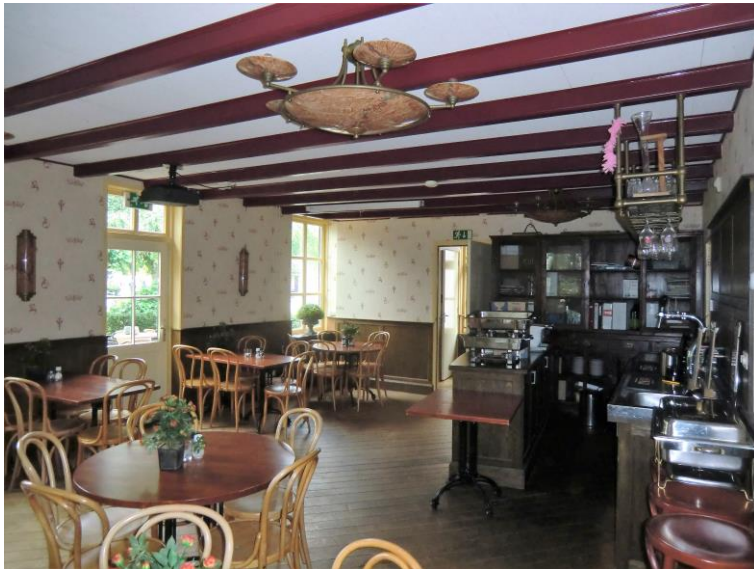
*De caféruimte in het voorhuis op de plek waar zich oorspronkelijk de voormalige woonkeuken en voorkamer bevond.*

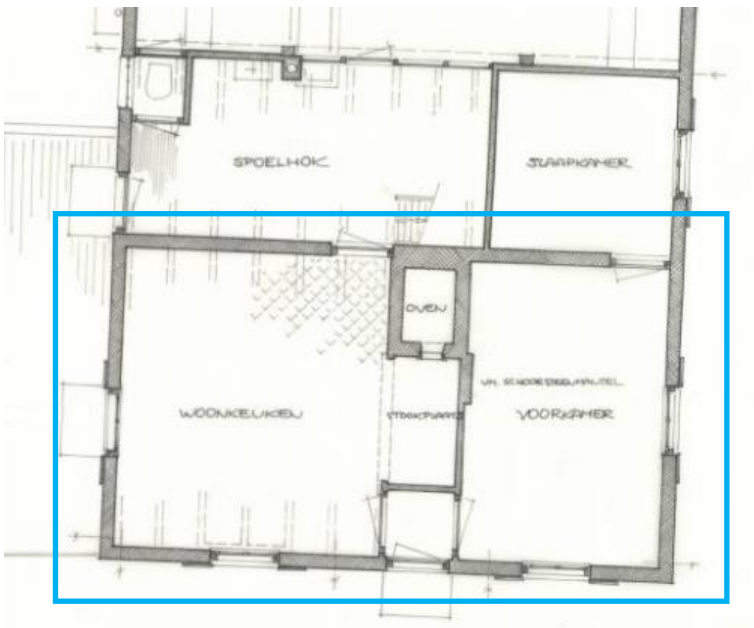
*In het voorhuis was oorspronkelijk een woonkeuken met een grote werkschouw in de vorm van een nisschouw met tegen de linker zijkant een broodbakoven zoals dat in een zomerhuis gebruikelijk was. Rechts was een voorkamer.*

*Opvallend is dat de stookplaats niet tegen de brandmuur lag maar tegen de dwarswand met de voorkamer.*

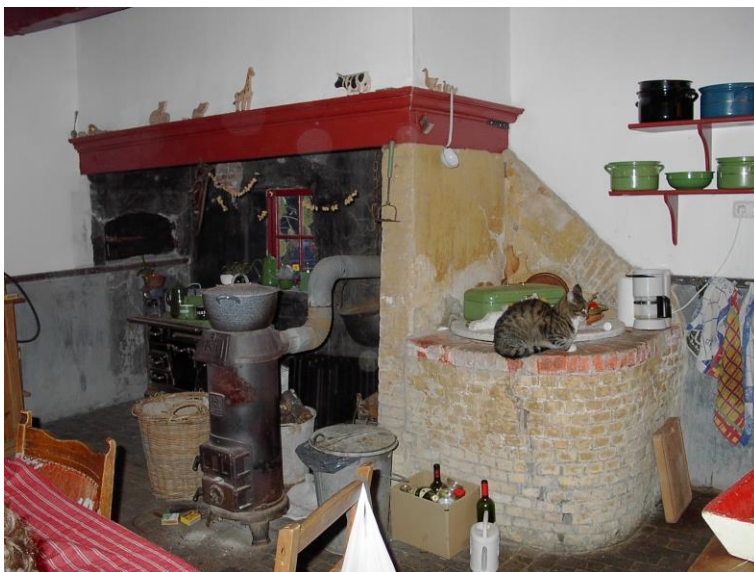
*Referentiebeeld I:  
Nisschouw in de vorm van een werkschouw in een boerderij te Maasland met links een broodbakoven en rechts een waterfontein.*

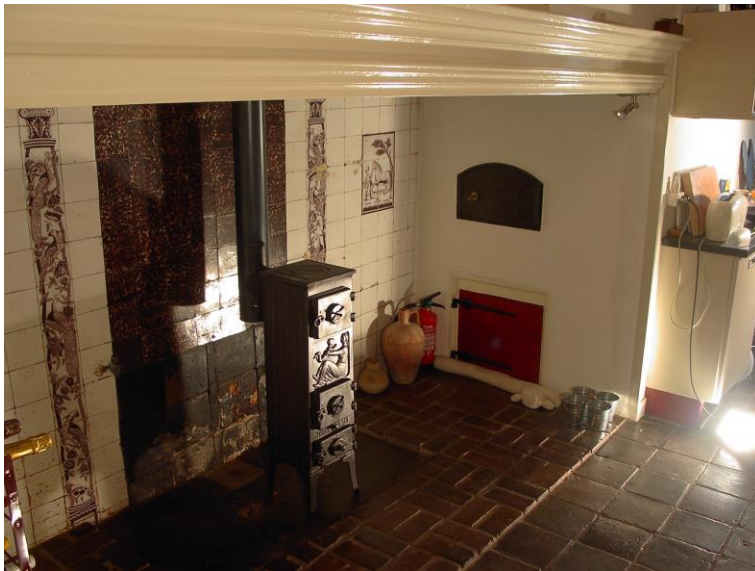
*Nisschouw met aan de rechter zijde een broodbakoven in een boerderij in Hei- en Boeicop.*

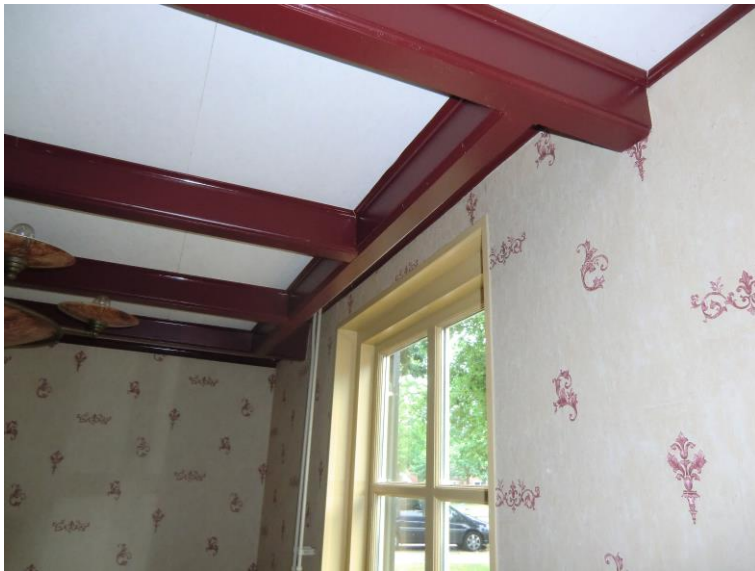
*In het voorhuis (voormalige woonkeuken en voorkamer) is de balklaag van de verdieping verzwaaard door nieuwe balken onder de bestaande balken te plaatsen. Bij de oplegging boven de vensters zijn de balken niet verzwaaard. Daar is een raveling toegepast omdat anders de balk die zich boven de kozijnen bevindt bij het raam zou uitkomen.*

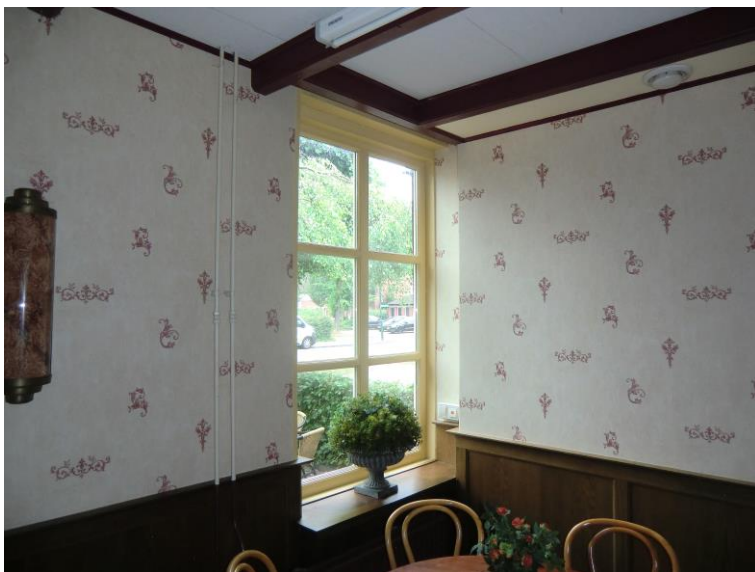
*Het linker raam in de voorgevel.*

*Een nieuwe zijwand is iets voor het raam geplaatst om in het halletje erachter ruimte te kunnen bieden voor een dubbele toiletgroep.*

*De oorspronkelijke schuiframen in de voorgevel zijn vervangen door vaste vensters die niet meer open kunnen. Daarin is isolatieglas toegepast. Alleen de oorspronkelijke roedeverdeling is min of meer gehandhaafd.*

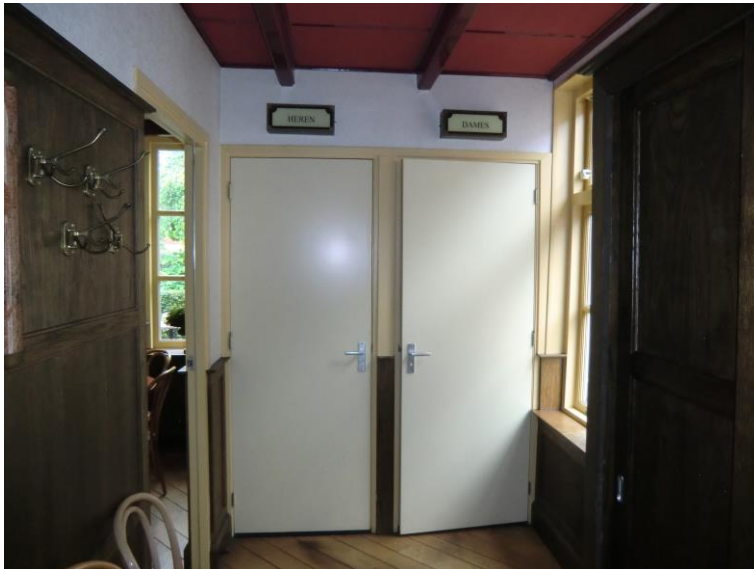
*Het balletje met de dubbele toiletgroep in het voorhuis gesitueerd tegen de voorgevel.*

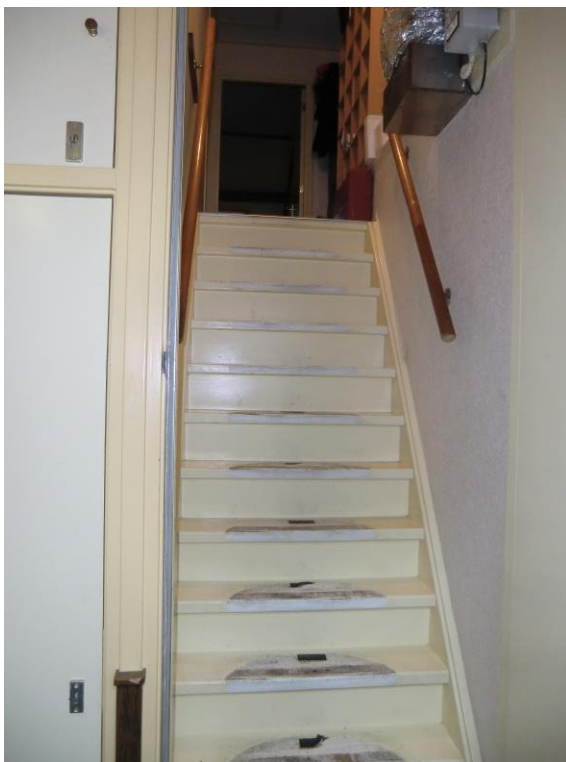
*De trap naar de verdieping is een rechte steektrap en bevindt zich achter de brandmuur aan de zijde van het voormalige stalgedeelte.*

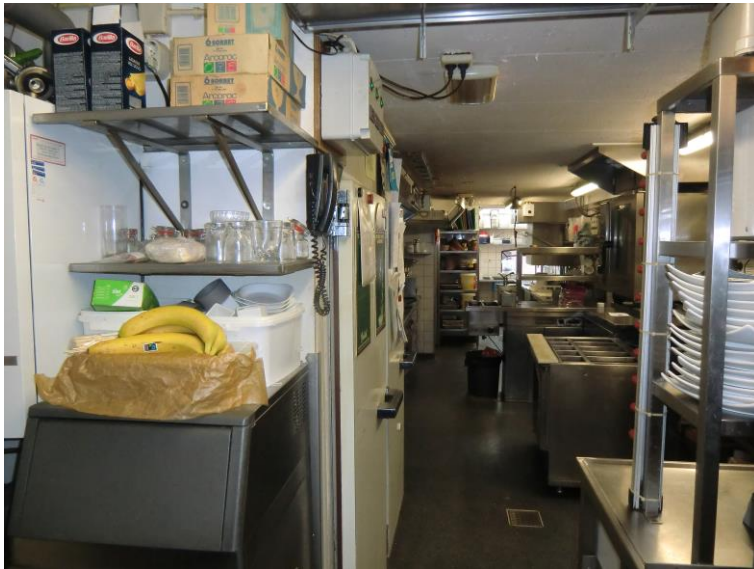
*De restaurantkeuken gelegen achter de brandmuur op de plek waar vroeger het spoelboks en een slaapkamer waren.*

*Opmerkelijk is dat de keuken een laag plafond heeft. Dit heeft waarschijnlijk met de installaties te maken (voor afzuiging luchtbehandeling koeling etc.).*

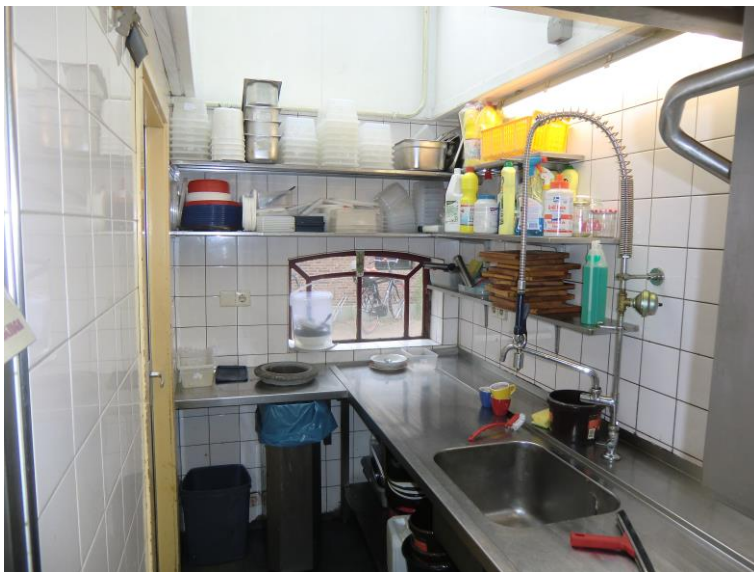
*Een authentiek stalraam van de linker zijgevel dat zich tegenwoordig in de keuken bevindt. Op de plaats van het vroegere spoelboks is nu de spoelkeuken.*

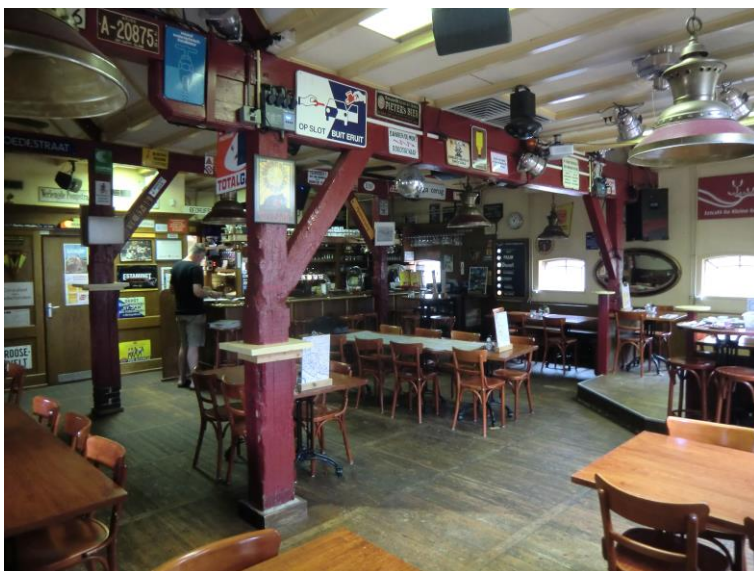
*De caféruimte in het achterhuis met de twee originele dekbalkgebinten.*

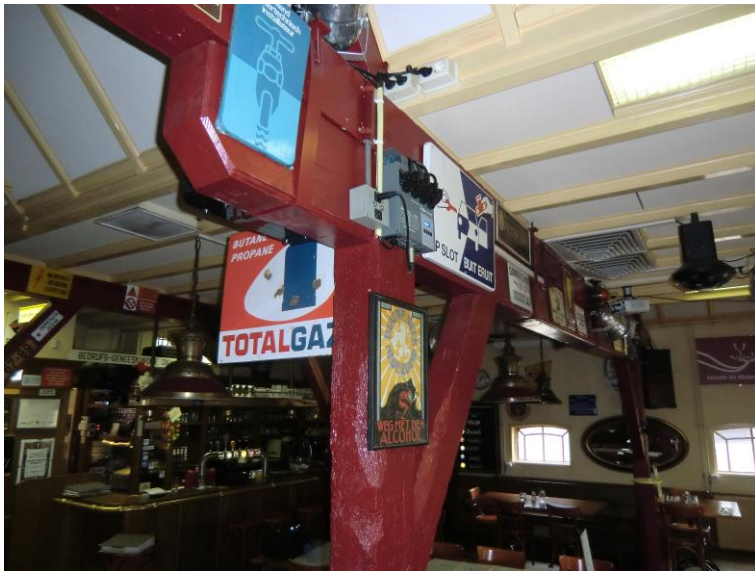
*De ingekorte rechter gebintstijl met de aangebrachte onderslagbalk. De balk is met ijzeren beugels aan de oorspronkelijke dekbalk gekoppeld.*

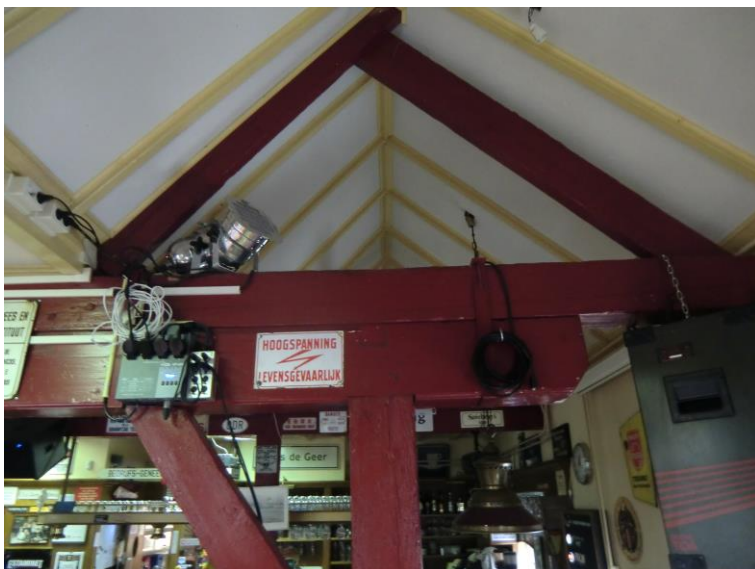
*De ingekorte linker gebintstijl. Deze gebintstijl is naar buiten verplaatst om ruimte te bieden voor het podium. De rechter ingekorte gebintstijl is ook ooit naar buiten verplaatst geweest, toen het podium zich nog aan de andere rechter kant bevond. Deze is weer teruggezet toen het podium naar de andere kant is verplaatst. Boven de dekbalk is een stukje van het dakspant te zien.*
