# BOUWHISTORISCHE VERKENNING

ZOMERHUIS 'DE KLEINE GEER'

SNOEKSLOOT 64 TE HOUTEN

Status: Definitief  
Datum: 8 januari 2019

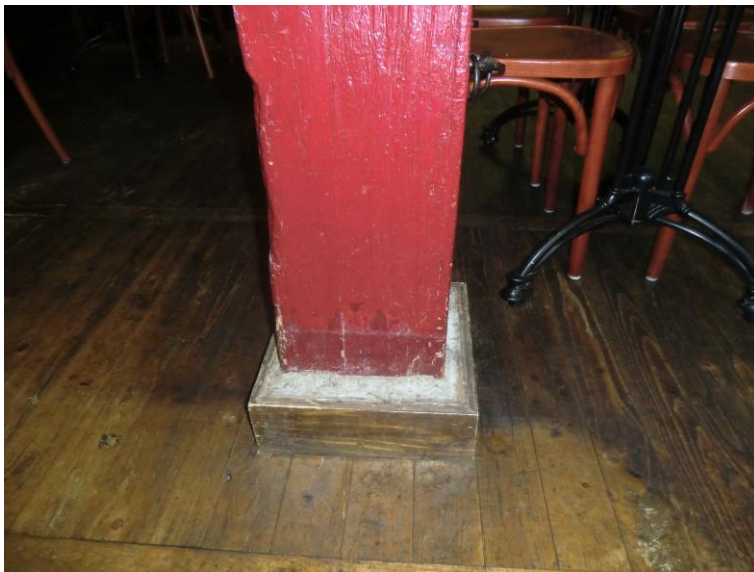
*De gemetselde poeren zijn vervangen door nieuwe poeren van beton.*

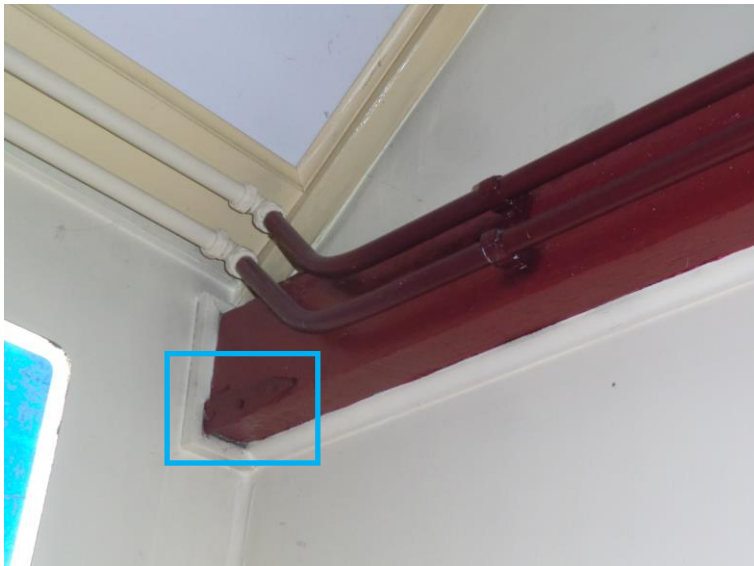
*De dekbalken van de twee gebinten zijn met de hoge zijgevels verbonden door middel van muurankers. Aan de binnenzijde zijn de veren van deze ankers dan ook zichtbaar (blauw kader).*

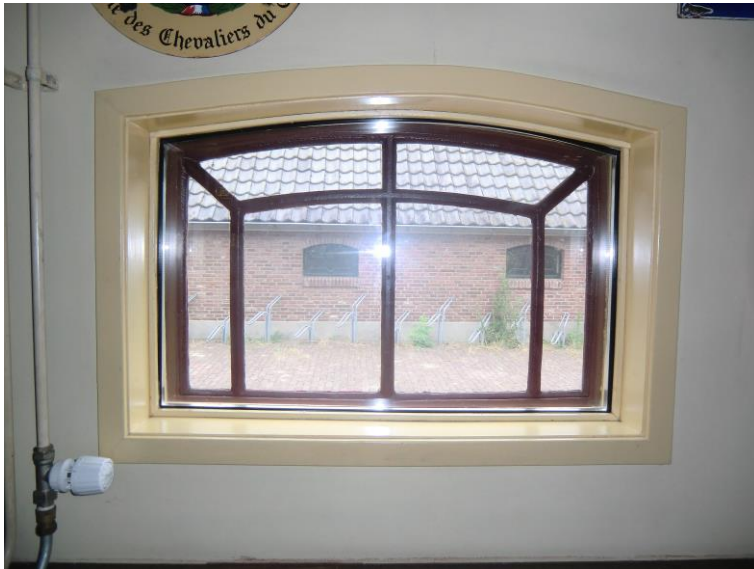
*Een authentiek stalvenster van de linker zijgevel het café.  
Het stalraam is tijdens de verbouwing tot café voorzien van achterzetbeglazing met isolatieglas tegen de kou.*

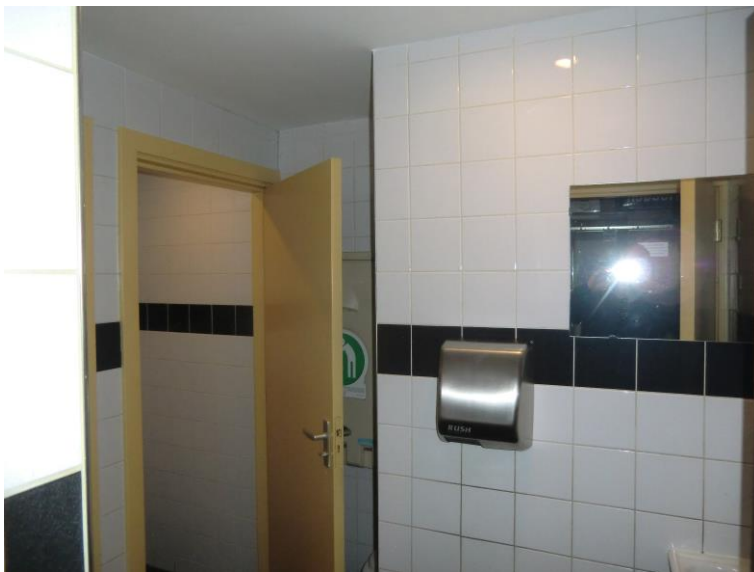
*De toiletten voor de cafénimte in het achterhuis, het voormalige stalgedeelte. Deze toiletten bevinden zich voor een deel in de houten aanbouw die tegen de rechter zijgevel is gebouwd.*

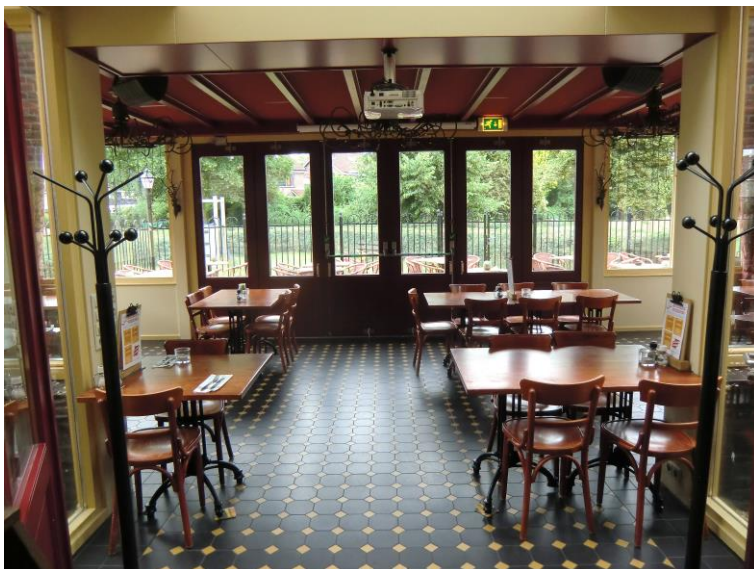
*De aangebouwde serre uit 2004 gezien vanuit de verbindingsgang met de oorspronkelijke achtergevel.  
De nieuwe serre is zoveel mogelijk los gehouden van de oorspronkelijke achtergevel.*

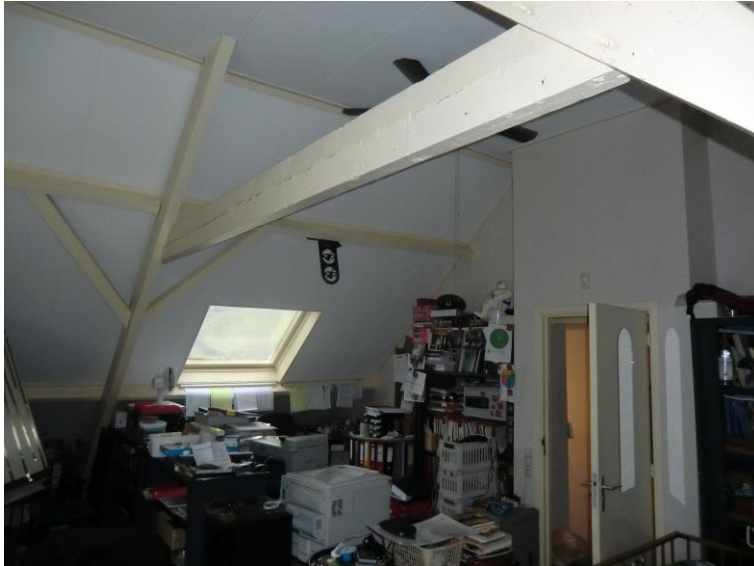
*De kapconstructie in het voorhuis (voor de brandmuur) met windverbanden en dakgordingen nog grotendeels in het zicht en in het midden een dakspant. De kapconstructie dateert uit de bouwperiode.*

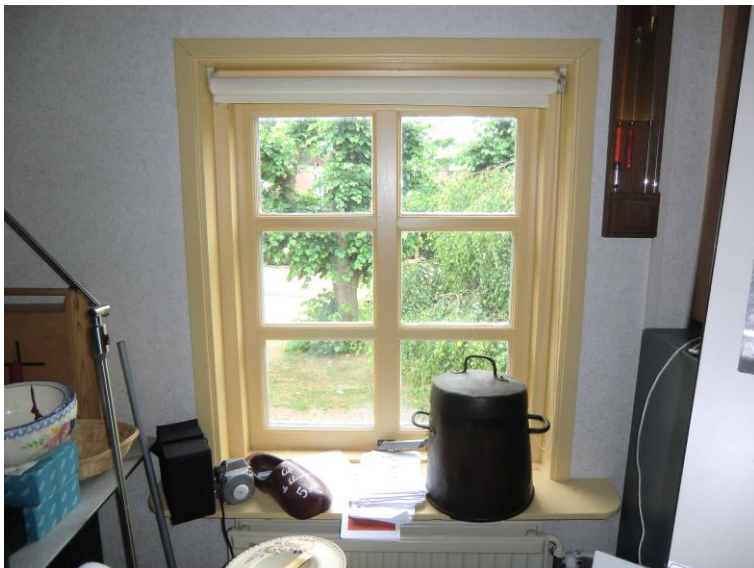
*Eén van de twee vensters in de voorgevel van binnenuit gezien. De vensters zijn in 1986 vervangen.*

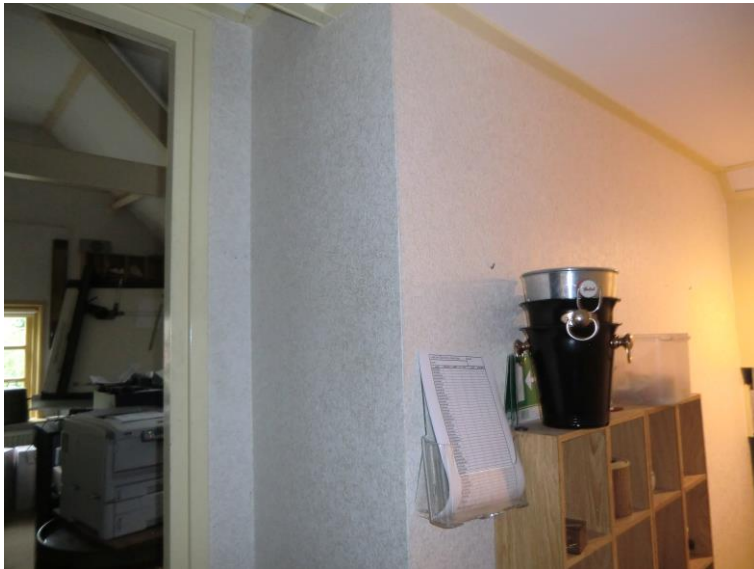
*De brandmuur bij het trapgat gezien vanaf het achterhuis.*

*Op min of meer de plek van de deur bevond zich oorspronkelijk de schoorsteen van de werkschouw in de authentieke woonkeuken van het voorhuis.*

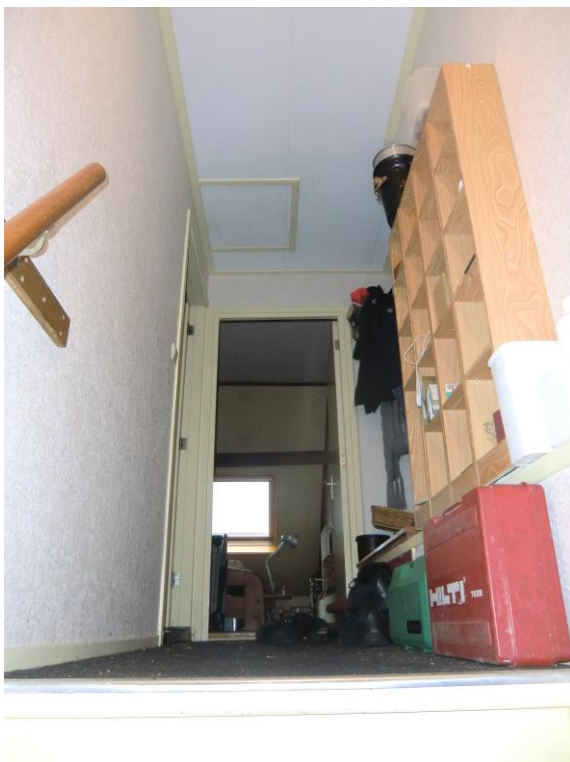
*De overloop bovenaan de trap waarbij de brandmuur (aan de rechter zijde) verjongt van steens naar halfsteens. Ter plaatse waar de muur verjongt is een kast op het metselwerk geplaatst.*

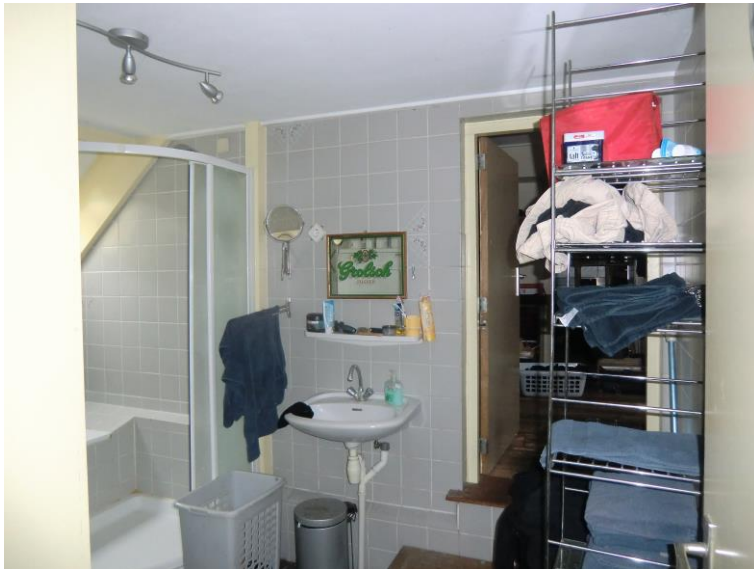
*Boven de restaurantkeuken achter de brandmuur is een moderne badkamer.*

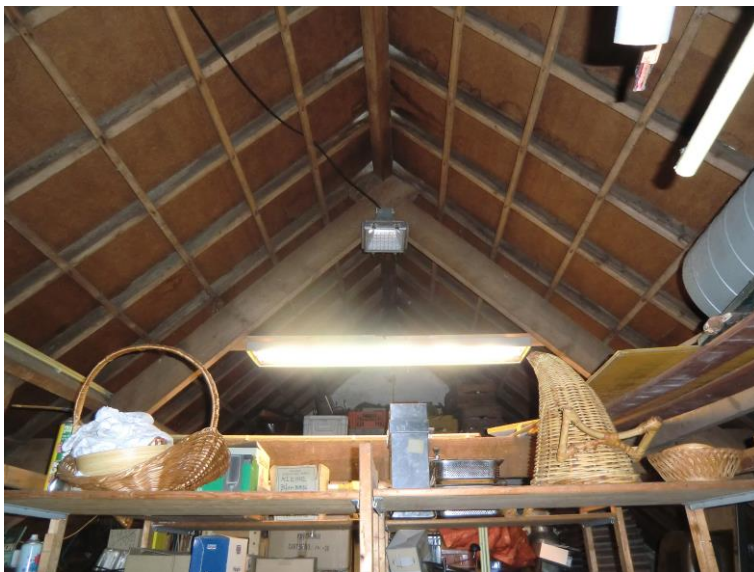
*De zolder boven het grote cafégedeelte in het achterhuis. Deze zolder is de voormalige hooizolder en tegenwoordig in gebruik als opslag- / magazijnruimte.*
