## Nader bodemonderzoek

Overeind 22 te Schalkwijk

| Projectnummer | MT-200289 |

| Datum | 31 augustus 2020 |

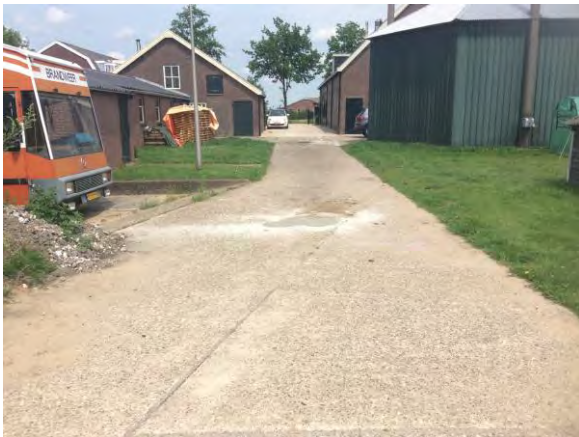
Figuur 1: Overzichtsfoto

De onderzoekslocatie is gelegen in het buitengebied ten zuidoosten van Schalkwijk. Het betreft een voormalig agrarisch erf waar een nieuwe twee-onder-een kap-woning wordt gebouwd. Verder wordt een bestaande woning gesplitst in twee woningen en wordt er een woning ondergebracht in een bestaande schuur. Op de locatie zullen bed-and-breakfast-faciliteiten worden gerealiseerd.

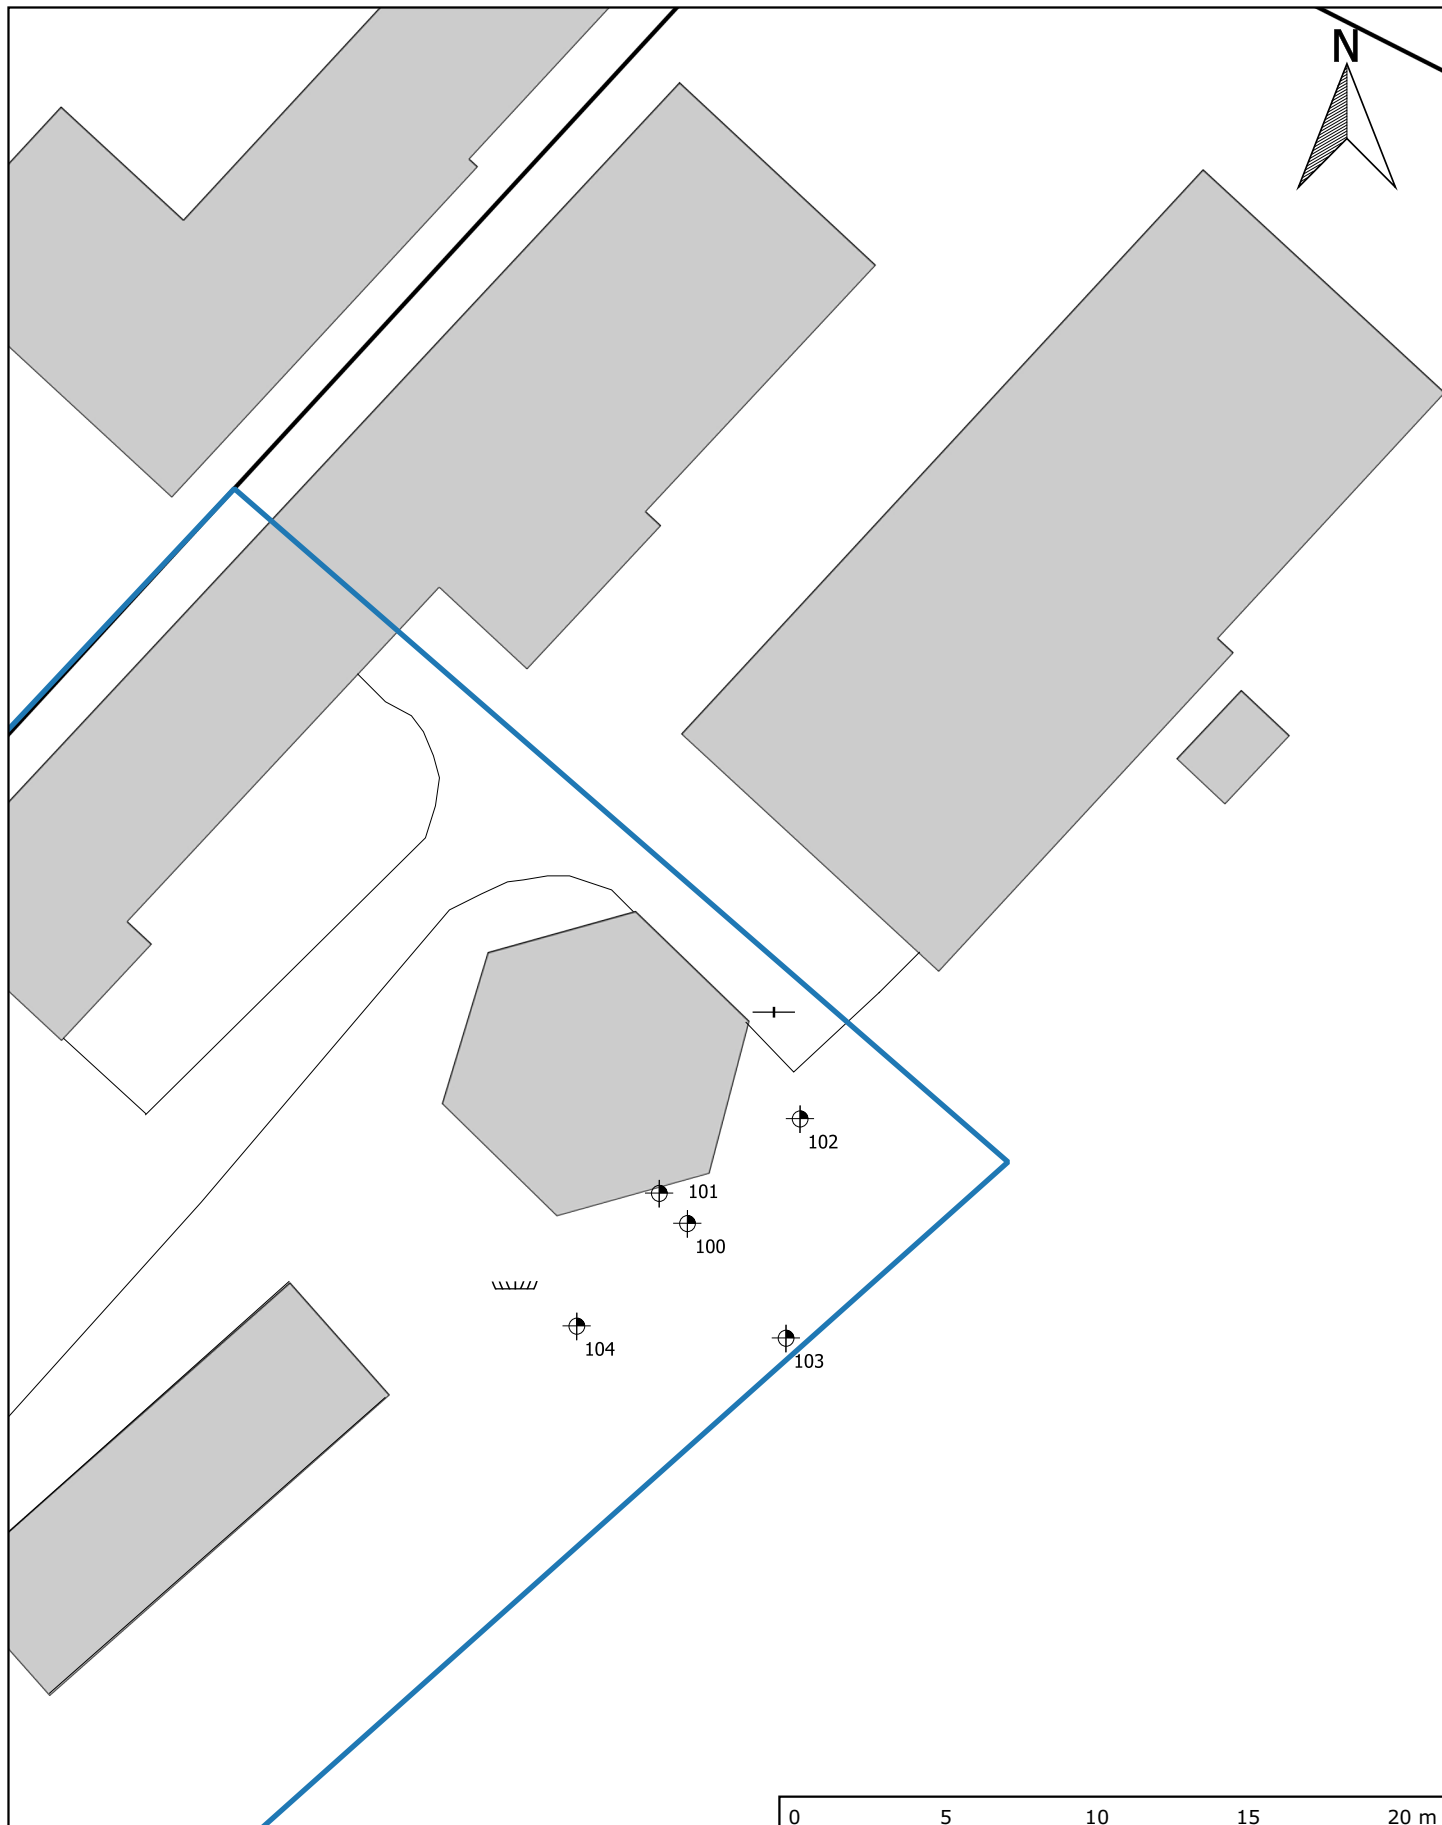
#### **SITUATIETEKENING MET MONSTERNAMEPUNTEN**

In eerste instantie worden er vier boringen rondom de aangetroffen verontreiniging geplaatst ter horizontale afperking. In de aangetroffen verontreiniging wordt een boring dieper doorgezet. Hiervan wordt de ondergrond ingezet om tot een verticale afperking te komen.

De veldwerkzaamheden zijn uitgevoerd op 10 augustus 2020. Op de tekening in bijlage 3 staan de diverse boringen weergegeven.

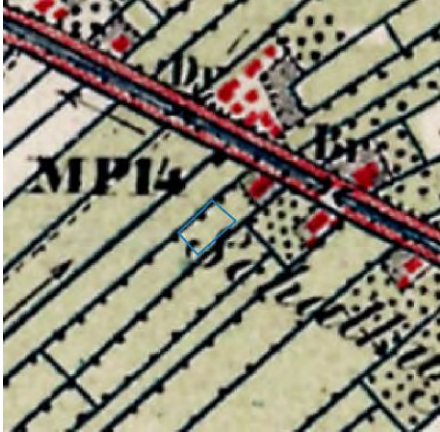
Figuur 2: Historische kaart 1900

Uit historisch kaartmateriaal is gebleken dat het perceel vanaf 1926 bebouwd is geraakt. In de jaren '60 en '70 hebben verdere uitbreidingen plaatsgevonden.

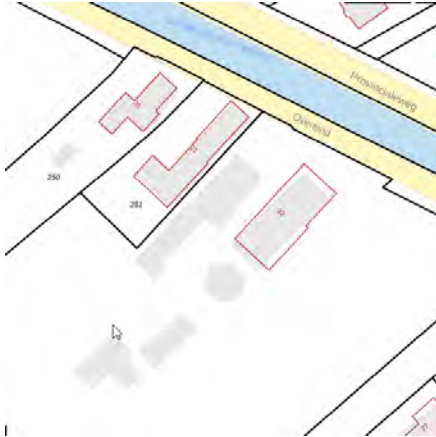
Figuur 6: Weergave bodemloket.nl

Uit informatie van het bodemloket blijkt dat er geen historische activiteiten bekend zijn die van invloed kunnen zijn op de onderzoeksstrategie.

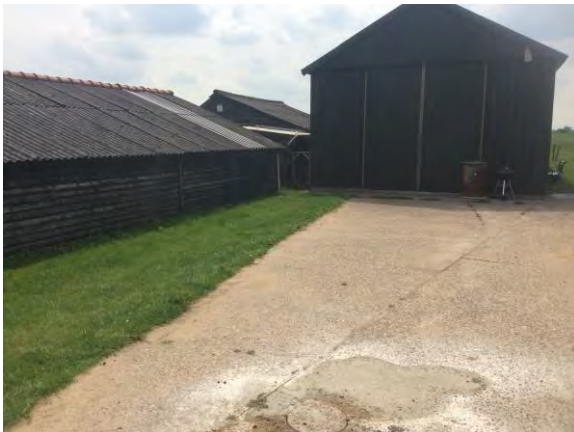
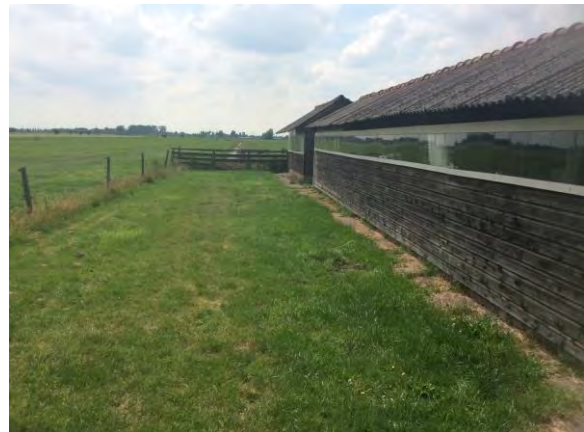
Figuur 7: Overzichtsfoto bebouwing

Een deel van de opstallen is bedekt met asbestverdachte dakplaten. Gezien voorgaande en het feit dat het voorheen agrarisch terrein betrof wordt direct asbestonderzoek conform de NEN5707 en/of NEN5897 uitgevoerd.

Derhalve is de locatie verdacht op het voorkomen van asbest in de bodem.
