# Vooronderzoek bodem

Locatie De Trip te Schalkwijk

Opdrachtgever: Gemeente Houten

Documentcode:  
SOB010581-A.RAP001

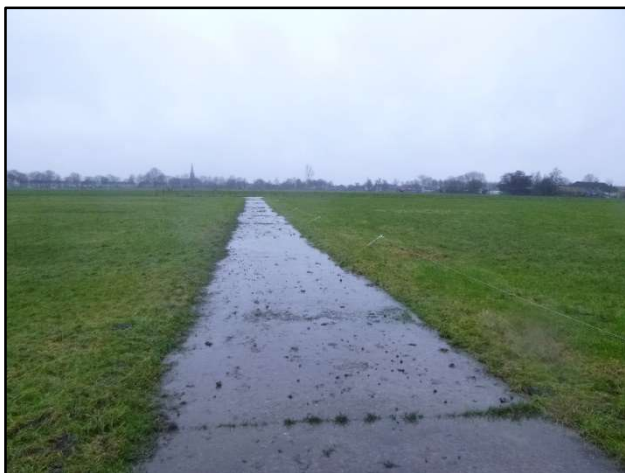
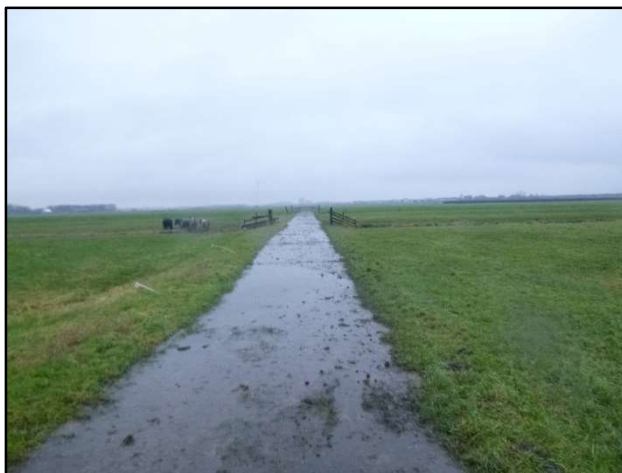
Foto 1: Pad1-A (1)

| Bekende aanwezigheid paden: | Op de locatie is 1 pad aanwezig; Pad1-A is verhard met stelconplaten |

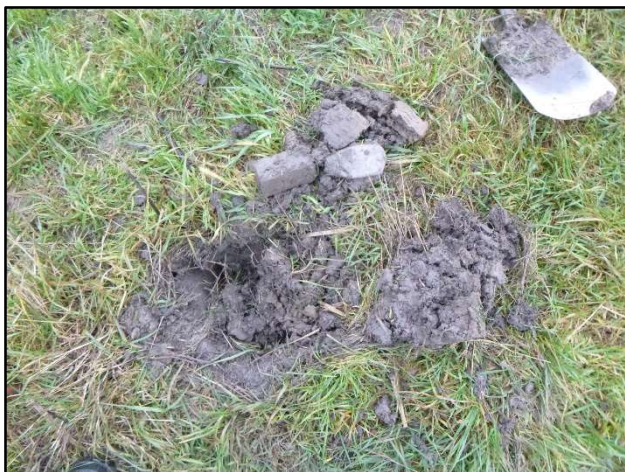
Foto 5: Dam DA20-A

| Deellocatie | Meetpunt | Traject<br>(m-mv) | Diepte<br>boring<br>(m-mv) | Grond-<br>soort | Waargenomen bijzonderheden |
|---|---|---|---|---|---|
| Dam DA20 | DA20-A-P01 | 0,00 - 0,20 | 0,20 | Klei | Resten baksteen, resten plastic |

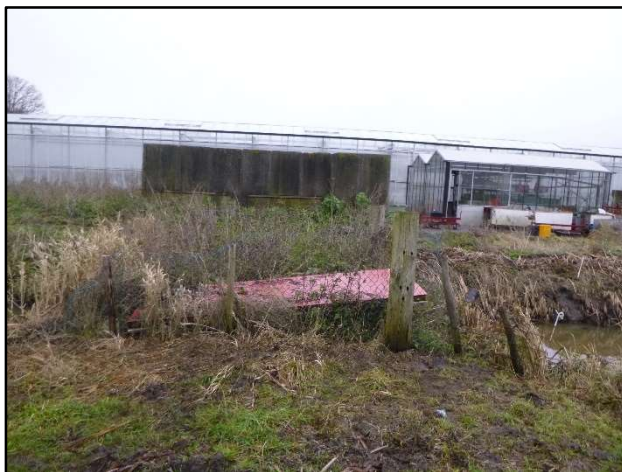
Foto 6: Dam DA21-A

| Deellocatie | Meetpunt | Traject<br>(m-mv) | Diepte<br>boring<br>(m-mv) | Grond-<br>soort | Waargenomen bijzonderheden |
|---|---|---|---|---|---|
| Dam DA21 | DA21-A-P01 | 0,00 - 0,30 | 0,30 | Klei | Zwak puinhoudend, zwak baksteenhoudend |

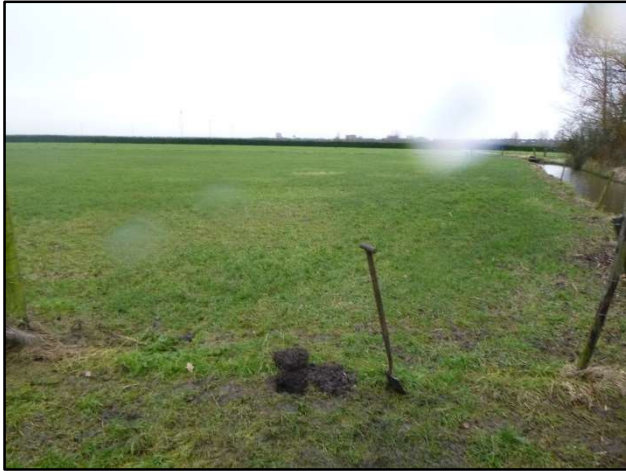
Foto 7: Vml. dam DA22-A

| Deellocatie | Meetpunt | Traject<br>(m-mv) | Diepte<br>boring<br>(m-mv) | Grond-<br>soort | Waargenomen bijzonderheden |
|---|---|---|---|---|---|
| Dam DA22 | Vml. DA22-A-P01 | 0,00 - 0,20 | 0,20 | Klei | Sterk puinhoudend, resten metaal |

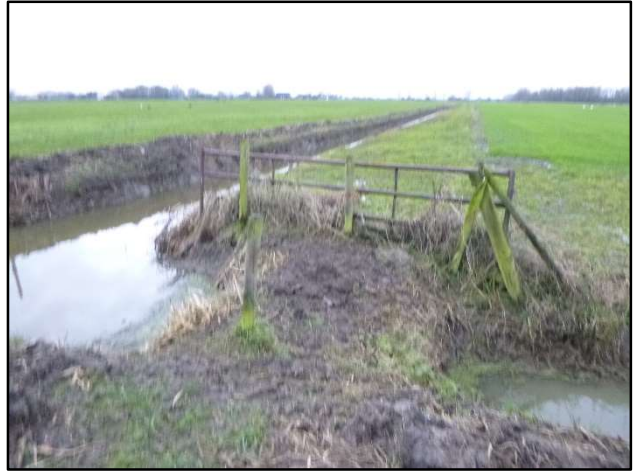
Foto 8: Dam DA29-A

| Monster-code | Deellocatie | Traject (m-mv) | Materiaal | Hecht-gebondenheid | Concentratie asbest (% m/m) |
|---|---|---|---|---|---|
| AV-4 | Noordwestelijk deel locatie, nabij dam DA29-A | Op maaiveld | Golfplaat | Hechtgebonden | 10-15% chrysotiel |

| Deellocatie | Meetpunt | Traject<br>(m-mv) | Diepte<br>boring<br>(m-mv) | Grond-<br>soort | Waargenomen bijzonderheden |
|---|---|---|---|---|---|
| Dam DA29 | DA29-A-P01 | 0,00 - 0,20 | 0,20 | Klei | Resten aardewerk, resten glas, resten beton |

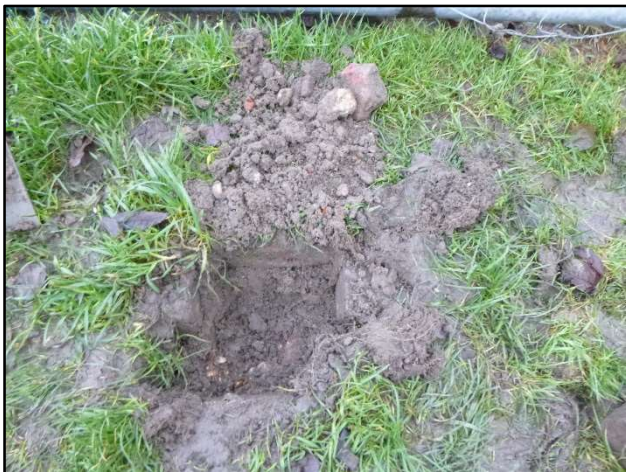
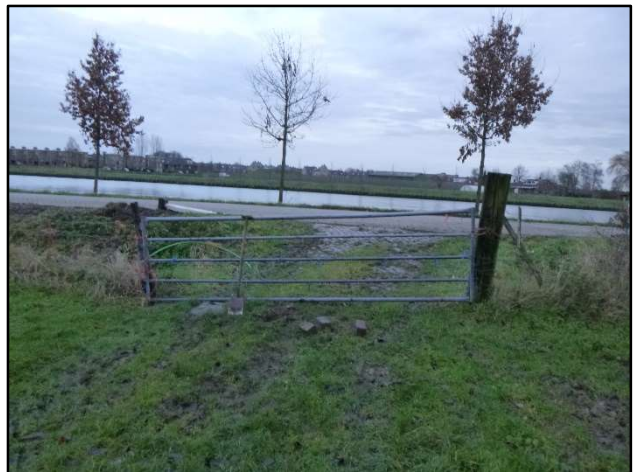
Foto 9: Dam DA48 (1)

| Deellocatie | Meetpunt | Traject<br>(m-mv) | Diepte<br>boring<br>(m-mv) | Grond-<br>soort | Waargenomen bijzonderheden |
|---|---|---|---|---|---|
| Dam DA48 | DA48-A-P01 | 0,00 - 0,10 | 0,20 | - | Klinker |

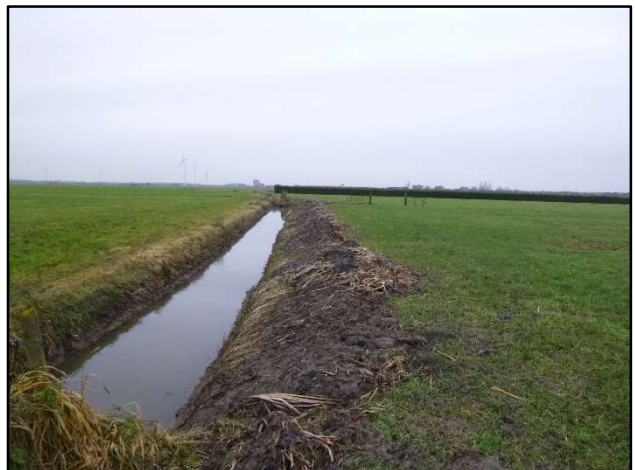
Foto 16: Opgeschoonde slootkanten (1)

Tijdens de locatie-inspectie is naar voren gekomen dat de slootkanten op een groot deel van de locatie recent opgeschoond zijn. Zie foto's 16 en 17 in bijlage 7. Op het noordwestelijk deel van de locatie zijn in dit materiaal bijmengingen met aardewerk, baksteen en puin aangetroffen. Op het maaiveld noordwestelijk nabij dam DA29 is tevens asbestverdacht materiaal (AV-4) aangetroffen.

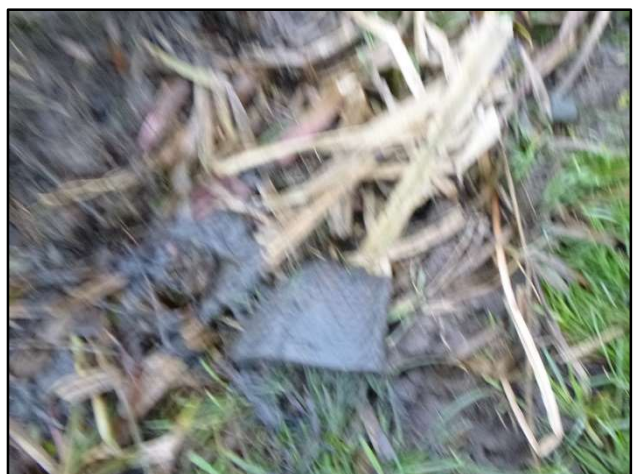
Foto 18: Asbestverdacht materiaal AV-4

Tijdens de locatie-inspectie is asbestverdacht materiaal aangetroffen. Middels analyse door het laboratorium SYNLAB te Rotterdam is bevestigd dat het hier gaat om asbesthoudend materiaal. De analyseresultaten zijn in tabel 2.2 weergegeven. Voor het analysecertificaat wordt verwezen naar bijlage 5.
