## Rapportage Asbestinventarisatie conform het Certificatieschema voor het Procefcertificaat Asbestinventarisatie

Projectnummer: 202201007

### De tuinbouwkas aan de Trip 3 te Schalkwijk

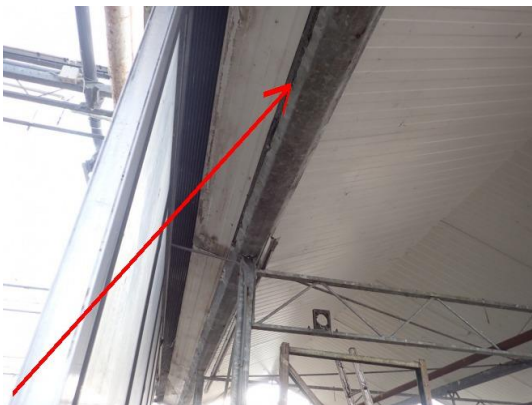
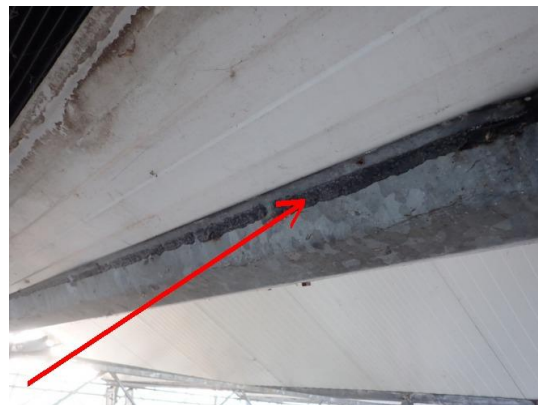
**Bron 1: Restanten beglazingskit**

| <b>Locatie</b> | Opslagruimte |

| <b>Soort materiaal</b> | Kit |
| <b>Asbesthoudend</b> | Ja |
| <b>Asbestsoort</b> | Chrysotiel |
| <b>Percentage</b> | 2-5% |
| <b>Hechtgebondenheid</b> | Hechtgebonden |
| <b>Beschadiging</b> | Licht beschadigd |
| <b>Graad van verwerking</b> | Licht verweerd |

| <b>Hoeveelheid</b> | 3 m <sup>1</sup> |

| <b>Opmerkingen</b> | De bron betreft asbesthoudende restanten beglazingskit op één kasgoot ter plaatse van de opslagruimte grenzend aan teeltruimte 5. Op de overige kasgoten is geen kit aangetroffen. Deze bron is volgens het Asbestverwijderingsbesluit wettelijk vrijgesteld van de inventarisatieplicht. Als gevolg daarvan kan de sanering van deze bron buiten het Procescertificaat Asbestverwijdering geschieden. De afvalstoffen dienen selectief en milieukundig te worden verwijderd en te worden gestort als asbesthoudend materiaal bij een erkende stortlocatie. Op basis van het certificatieschema is het wel een verplichting om een SMA-rt risicoclassificatie bij te voegen (zij bijlage 5.5). |

| <b>Aanbevelingen</b> | N.v.t. |

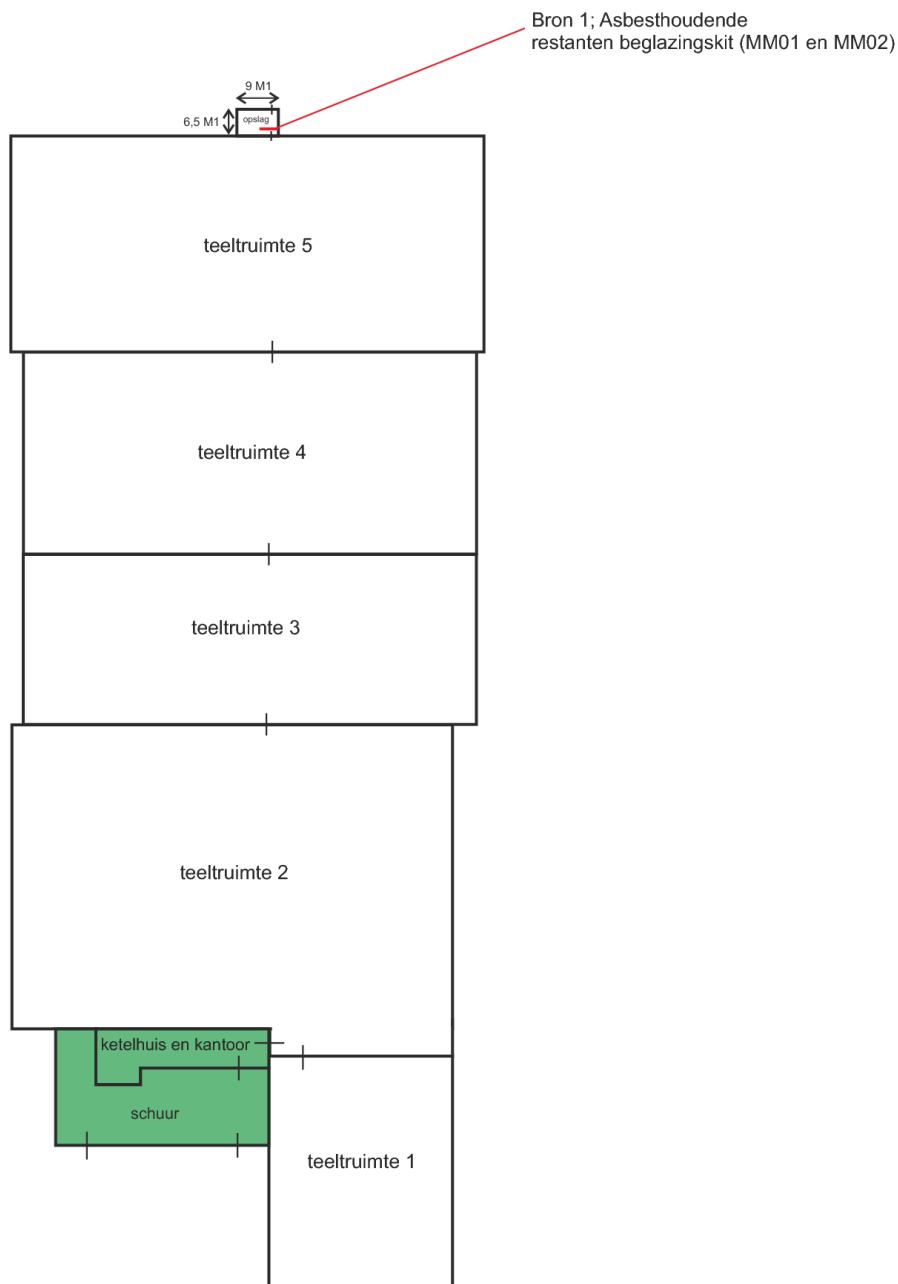
## LOCATIEOVERZICHT

In bijlage 5.1 is een locatieoverzicht opgenomen met hierin de aangetroffen asbesthoudende toepassingen. Ruimten welke groen zijn gearceerd, zijn niet onderzocht. Indien in de niet onderzochte ruimten sanerings- of voorbereidende werkzaamheden plaatsvinden, om te komen tot het saneren van de aangetroffen asbesthoudende toepassingen, is een aanvullende asbestinventarisatie noodzakelijk. De groen gearceerde gebieden mogen geen onderdeel uitmaken van het werkgebied asbestverwijdering.

- asbesthoudend materiaal
- asbestvrij materiaal
- niet onderzocht
- 👁 inspectiepunt

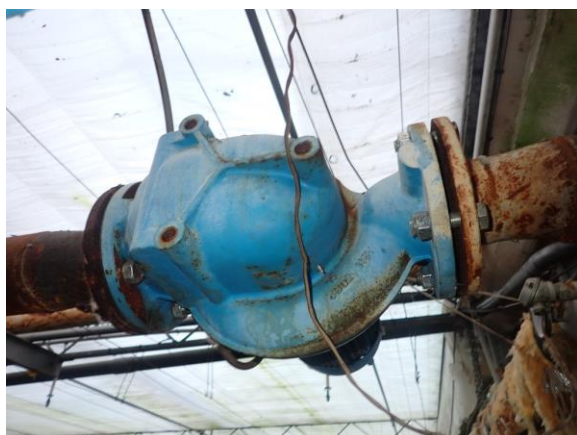
pompen met rubberen pakkingen

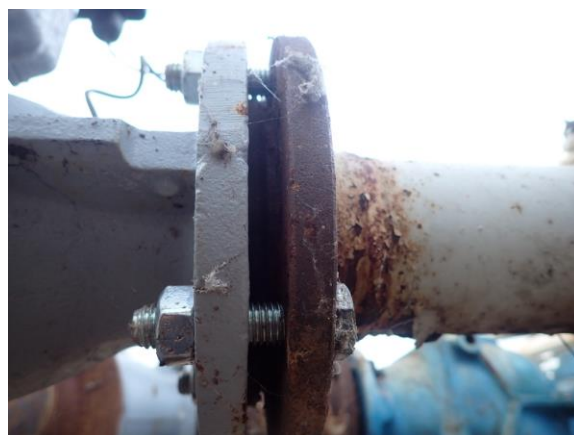
pakking rubber
