# Perceel tussen Handboog 4 en Handboog 8 Houten

Milieuhygiënisch vooronderzoek  
Verkenkend milieukundig bodemonderzoek

Kenmerk                      2007N820/PMU/rap1  
Datum                        24 november 2020

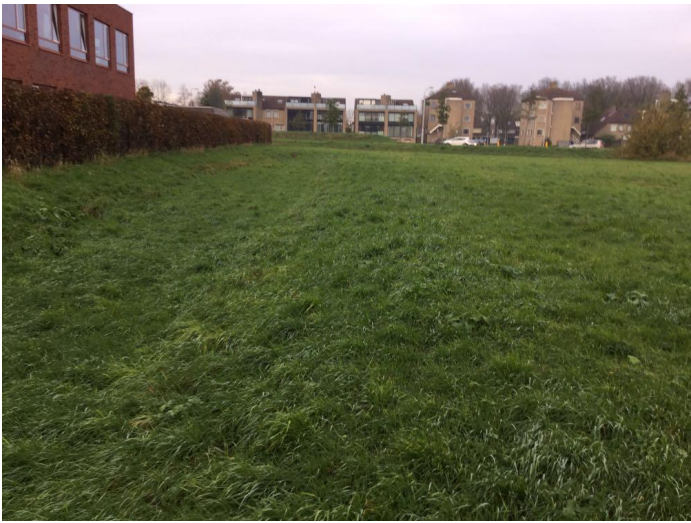
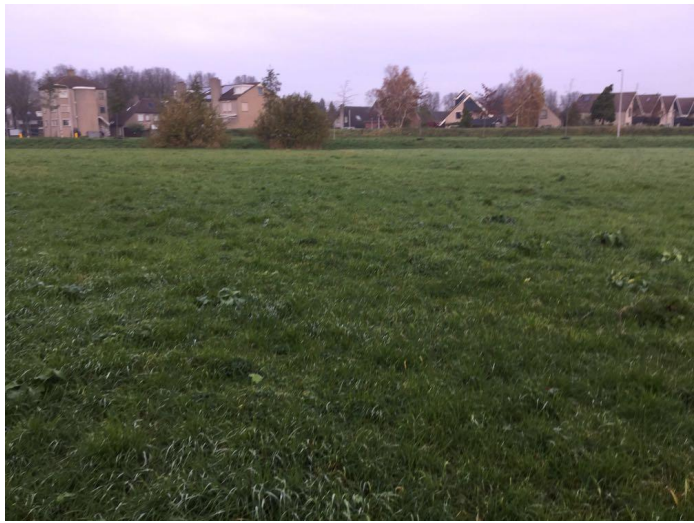
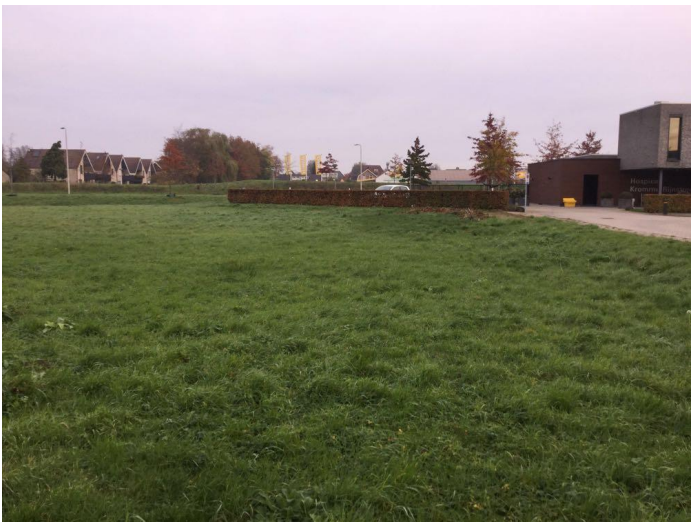
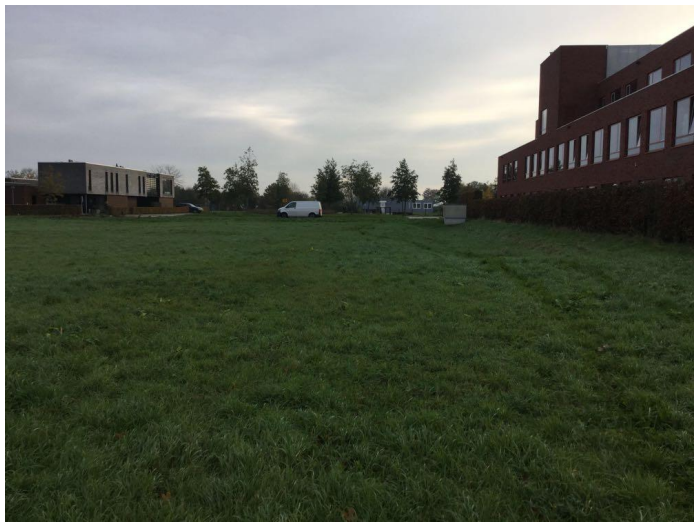
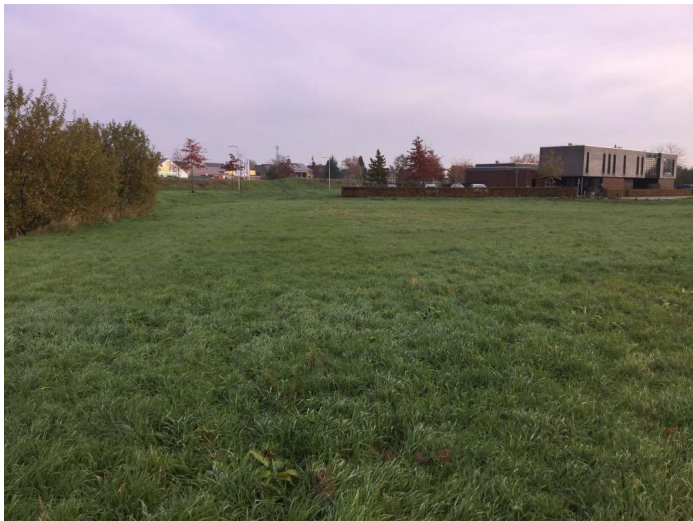
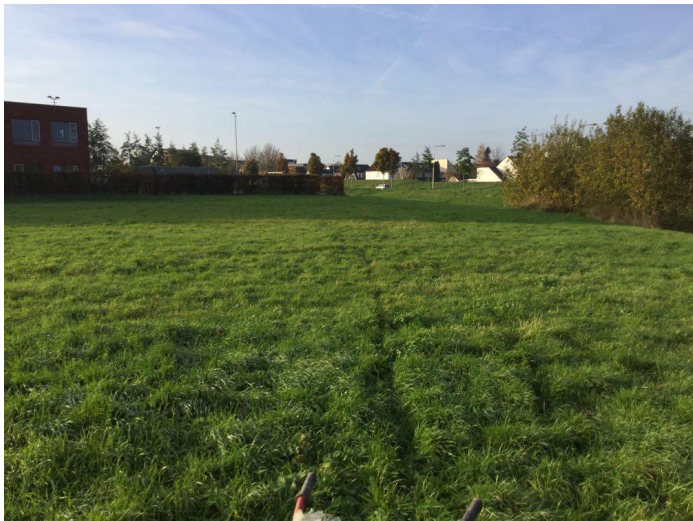
[BIJLAGE 2.2](#)  
Fotoreportage

De terreinverkenning is op 6 november 2020 uitgevoerd. Op basis van de terreinverkenning blijkt geen sprake te zijn van aanvullende bijzonderheden. Op basis van de terreinverkenning hebben zich geen wijzigingen voorgedaan ten opzichte van de reeds verkregen gegevens.

Ter illustratie is in bijlage 2 een fotoreportage opgenomen.
