VERKENNEND BODEMONDERZOEK

HESSENWEG 234A

TE ACHTERVELD

GEMEENTE LEUSDEN

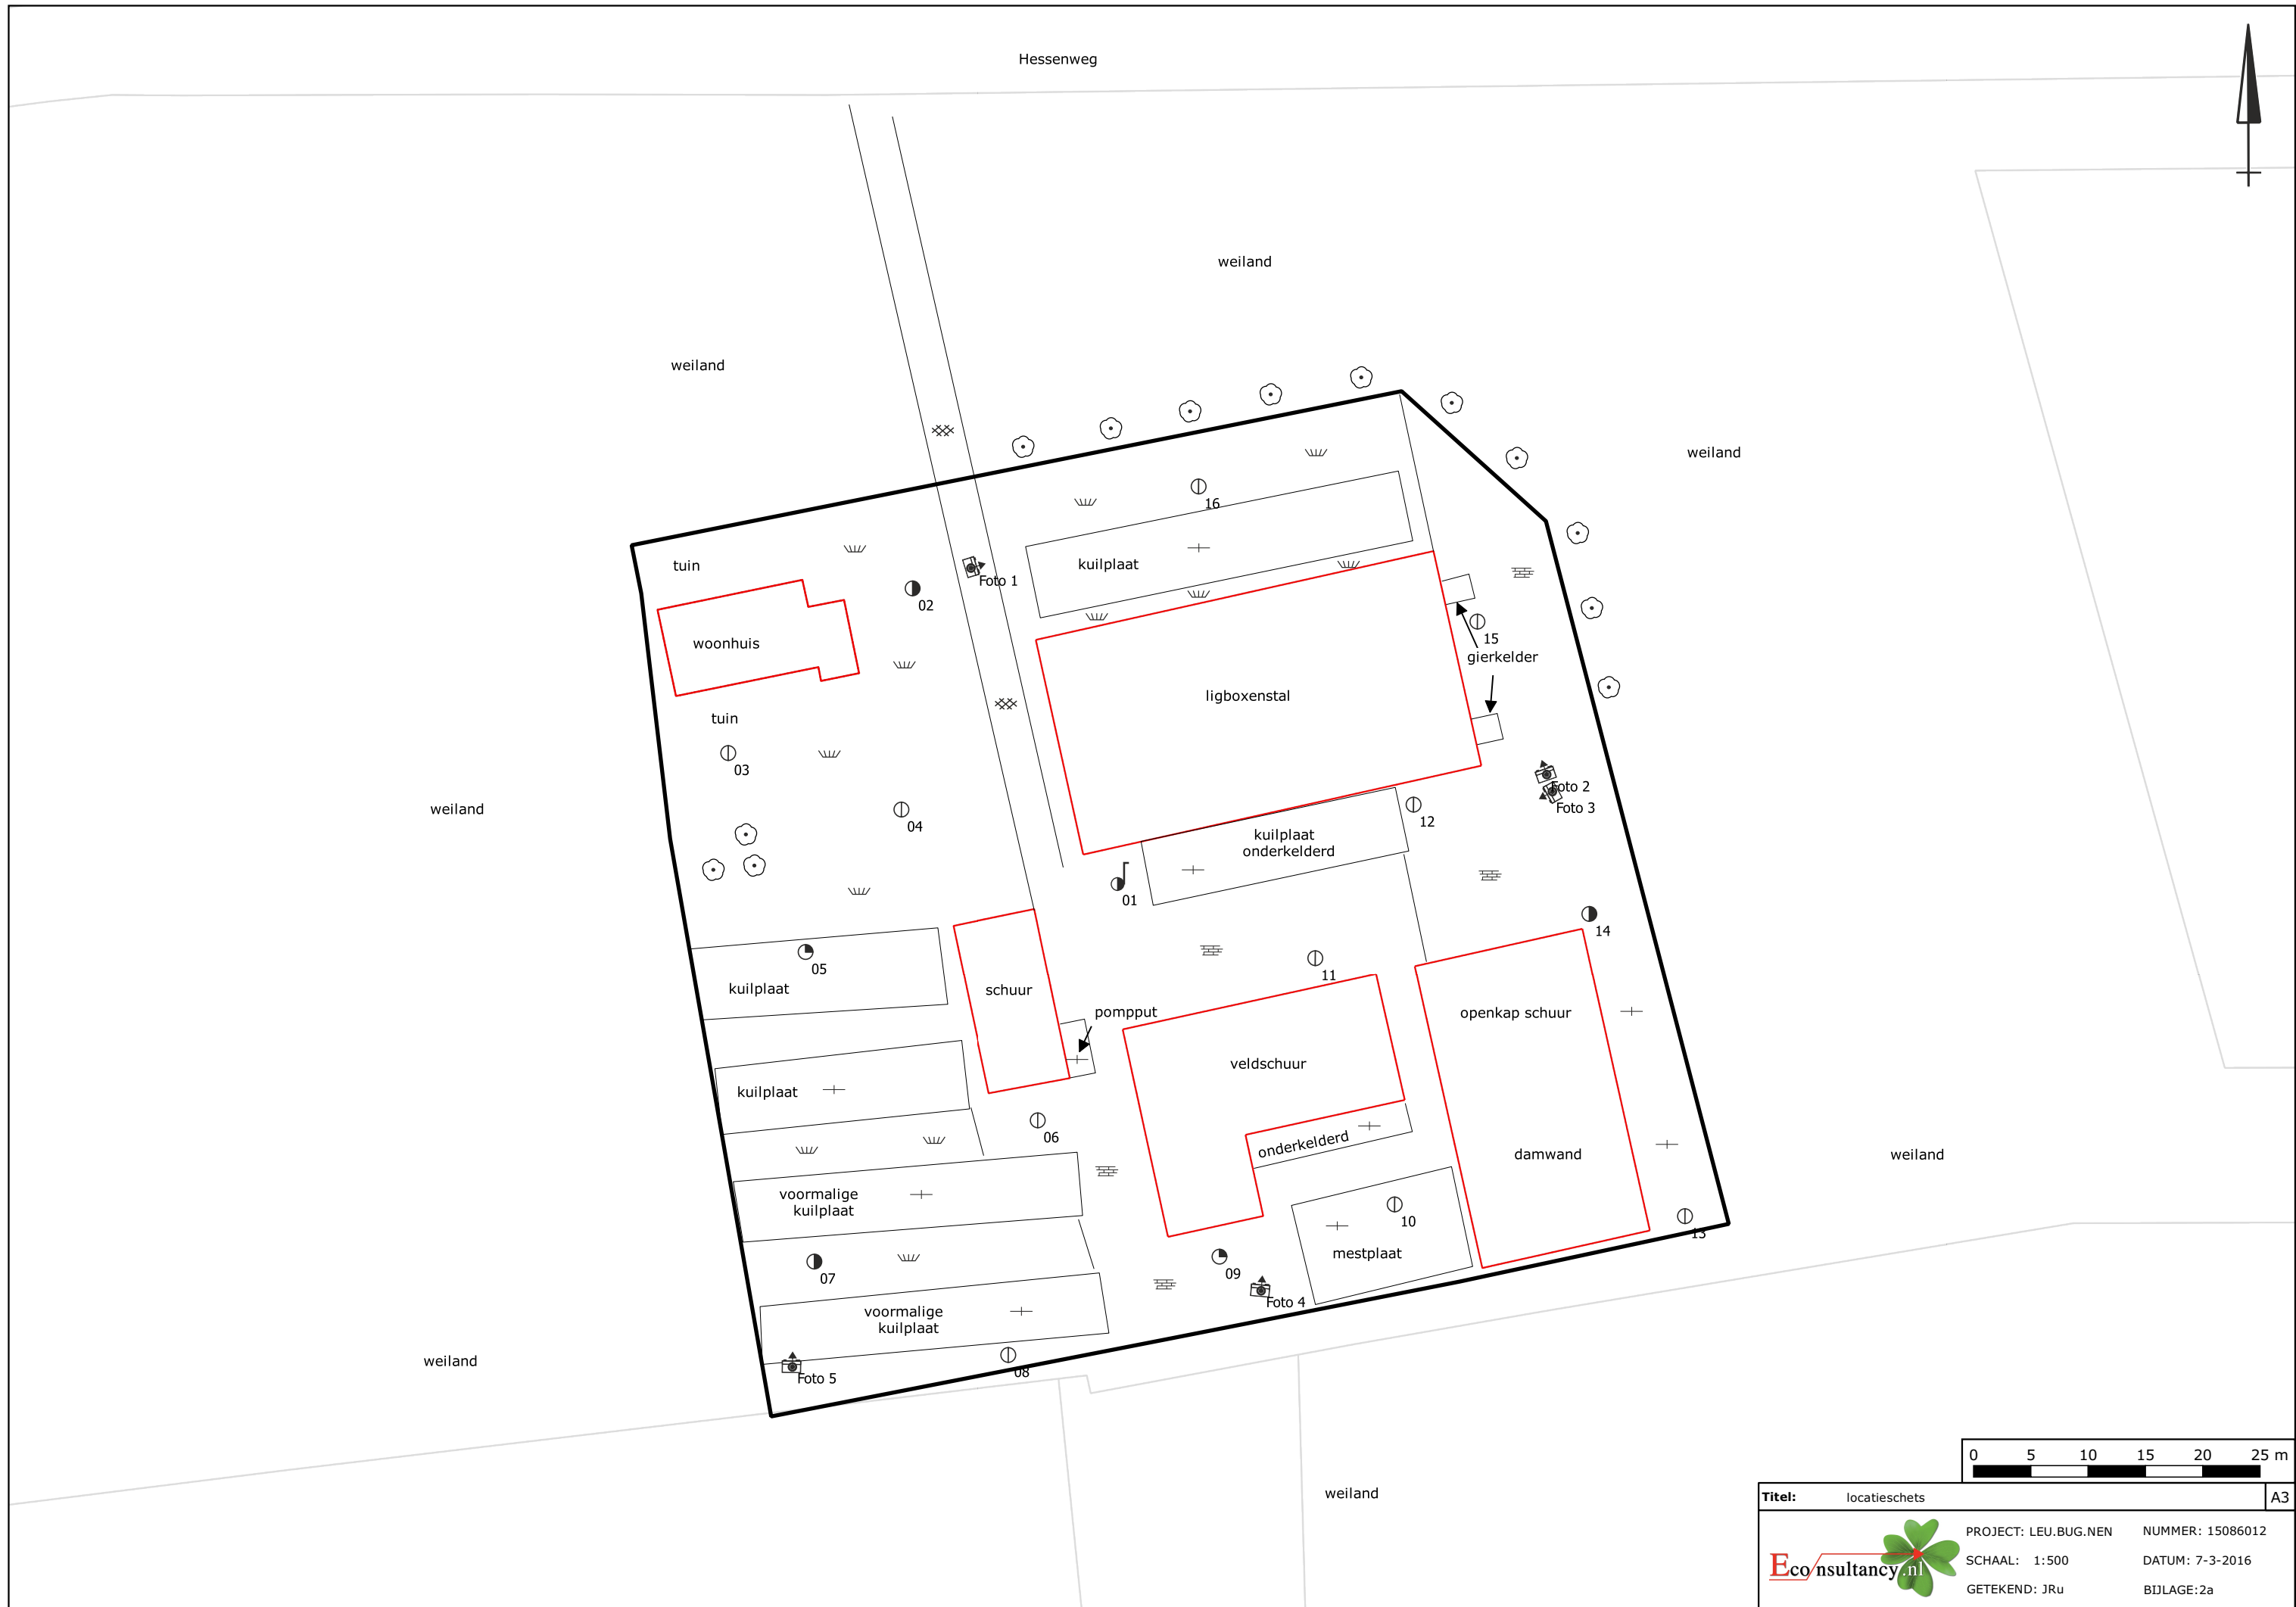
In bijlage 2a is de huidige situatie op een locatieschets weergegeven. Bijlage 2b bevat enkele foto's van de onderzoekslocatie.
