## Verkennd bodemonderzoek

Adres: Trekerweg 5  
Postcode, Plaats: 3832 GW Leusden

Projectnummer: **1825056**  
Versie: **01**  
Revisiestatus: Definitief

Uitvoering conform: NEN 5740

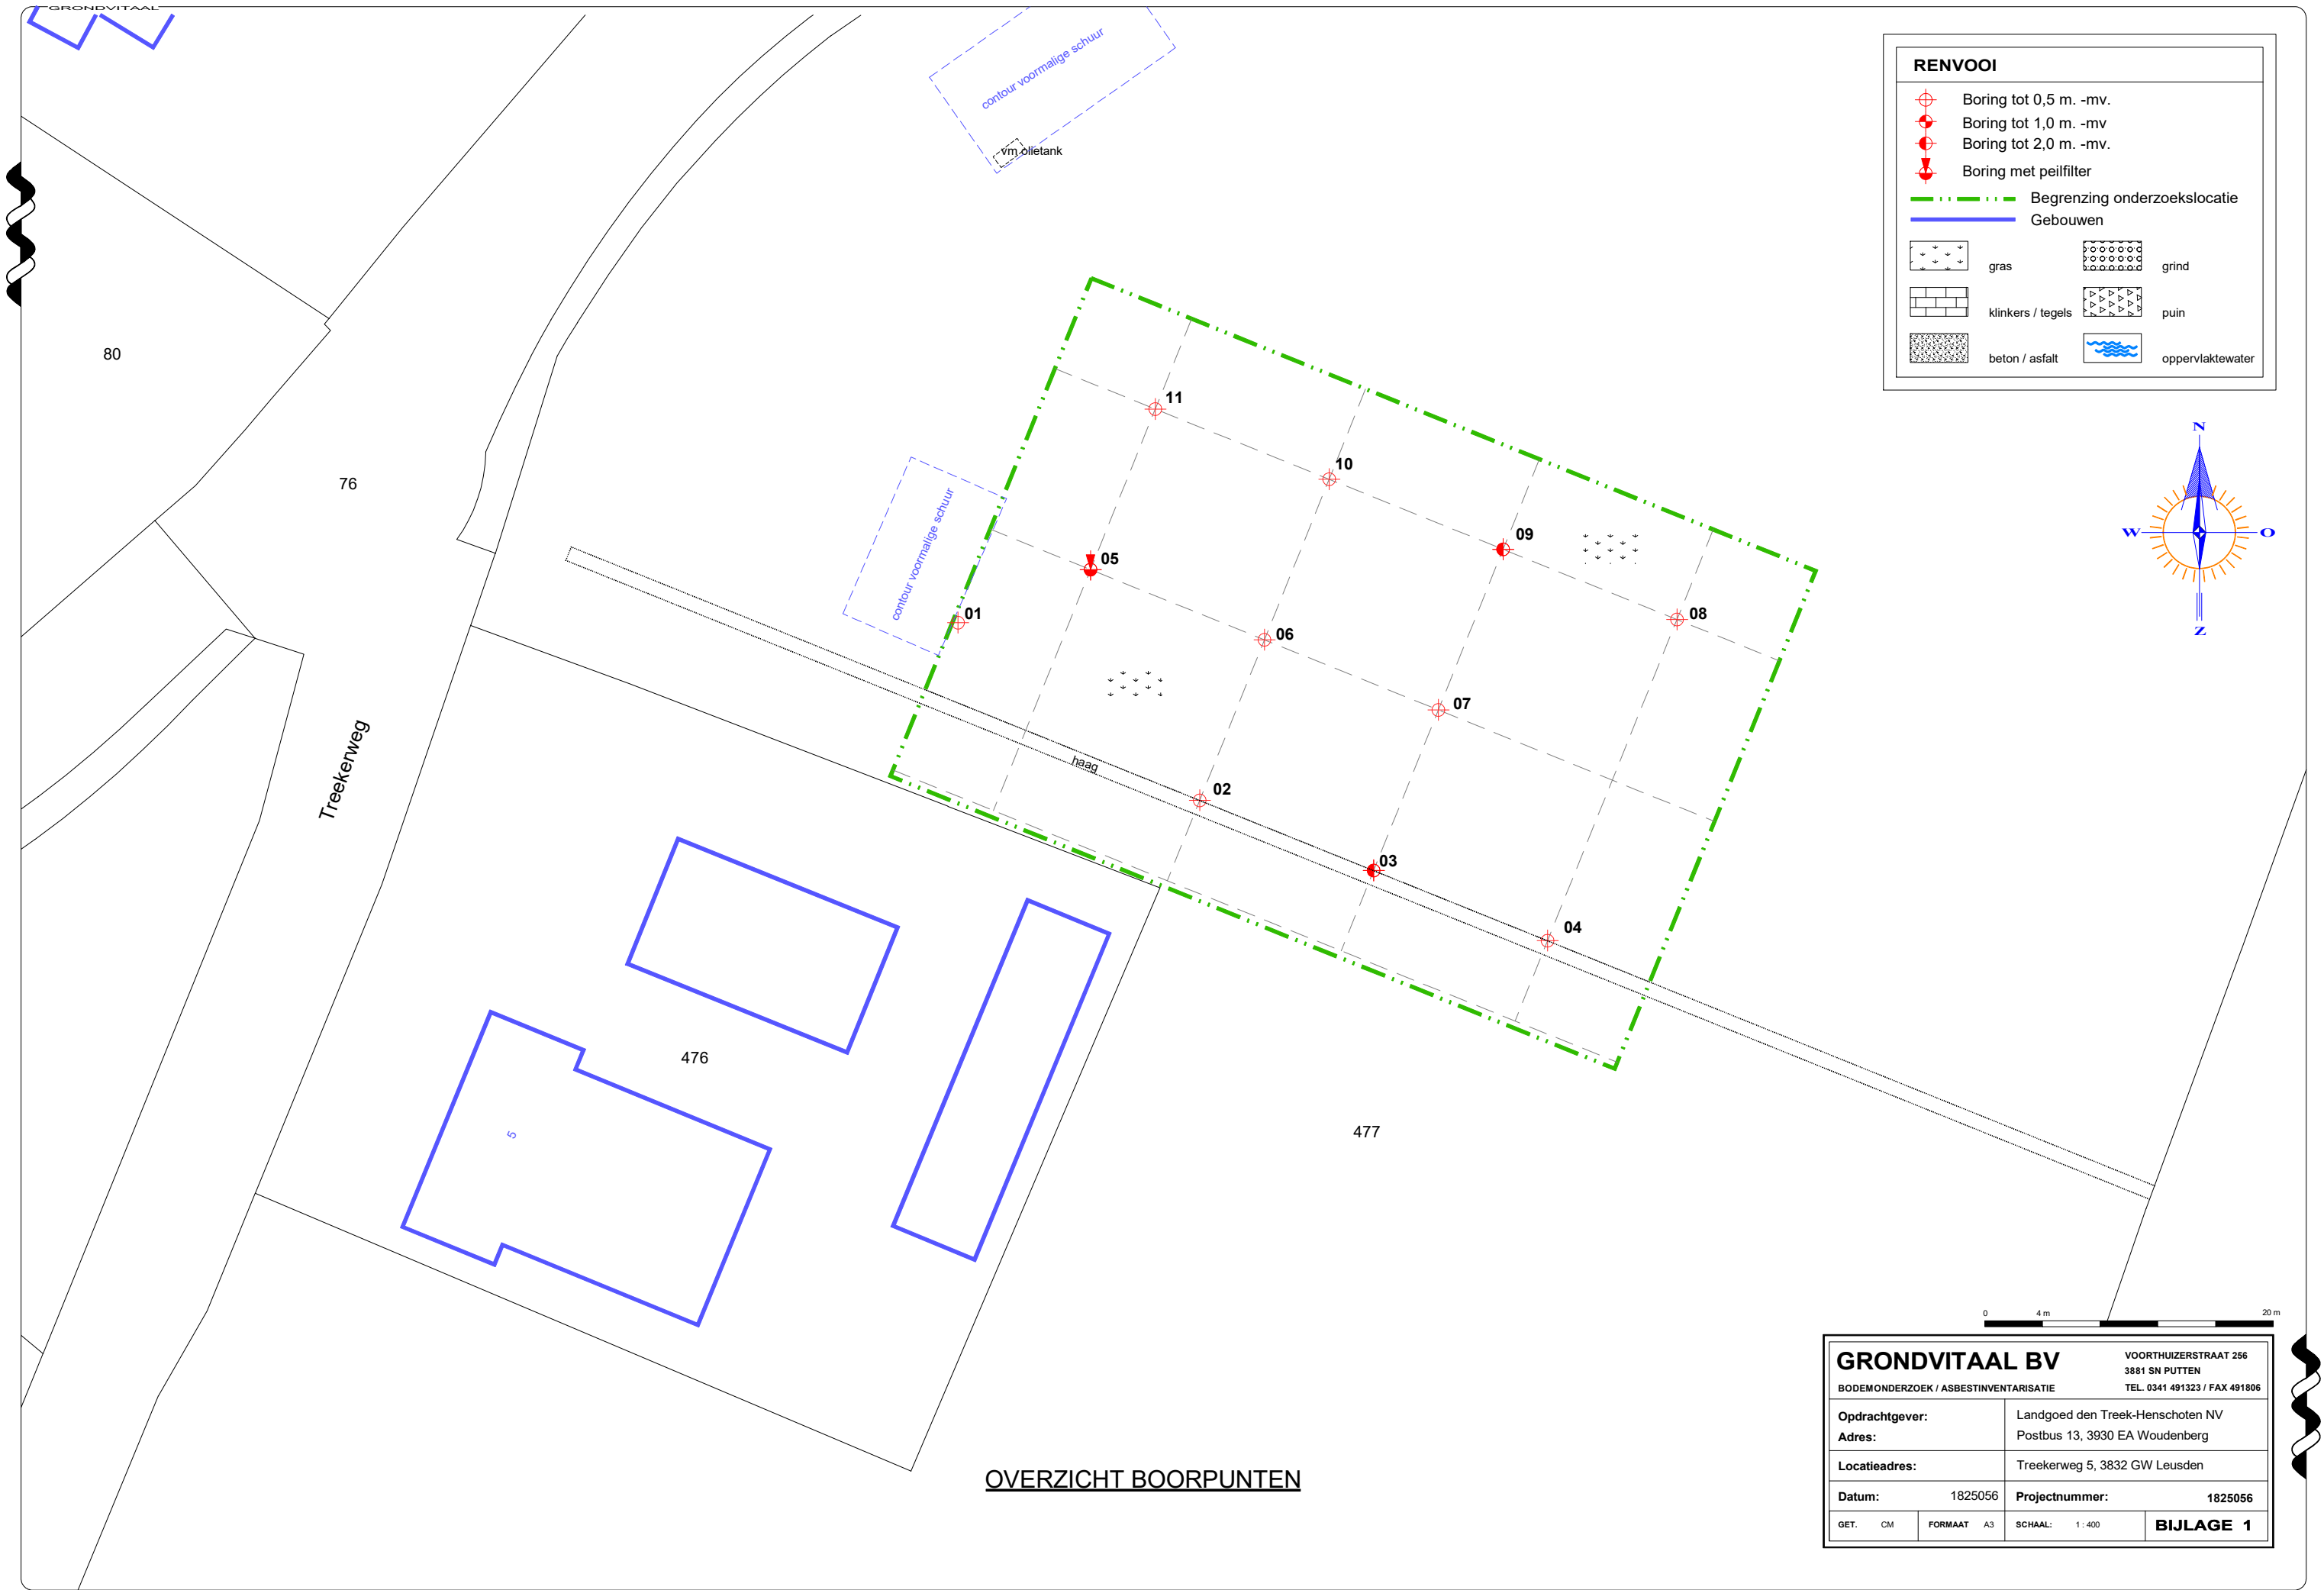
**Overzicht boorpunten  
Kadastrale situatie  
Topografische aanduiding**

Het veldwerk is uitgevoerd door milieukundig medewerker M.C. van der Heijden op 16 en 23 mei 2018. Verdeeld over de onderzoekslocatie zijn in totaal **11** handboringen uitgevoerd (zie bijlage 1 voor boorpuntenoverzicht).

Voor een overzicht van de boorpunten wordt verwezen naar bijlage 1.

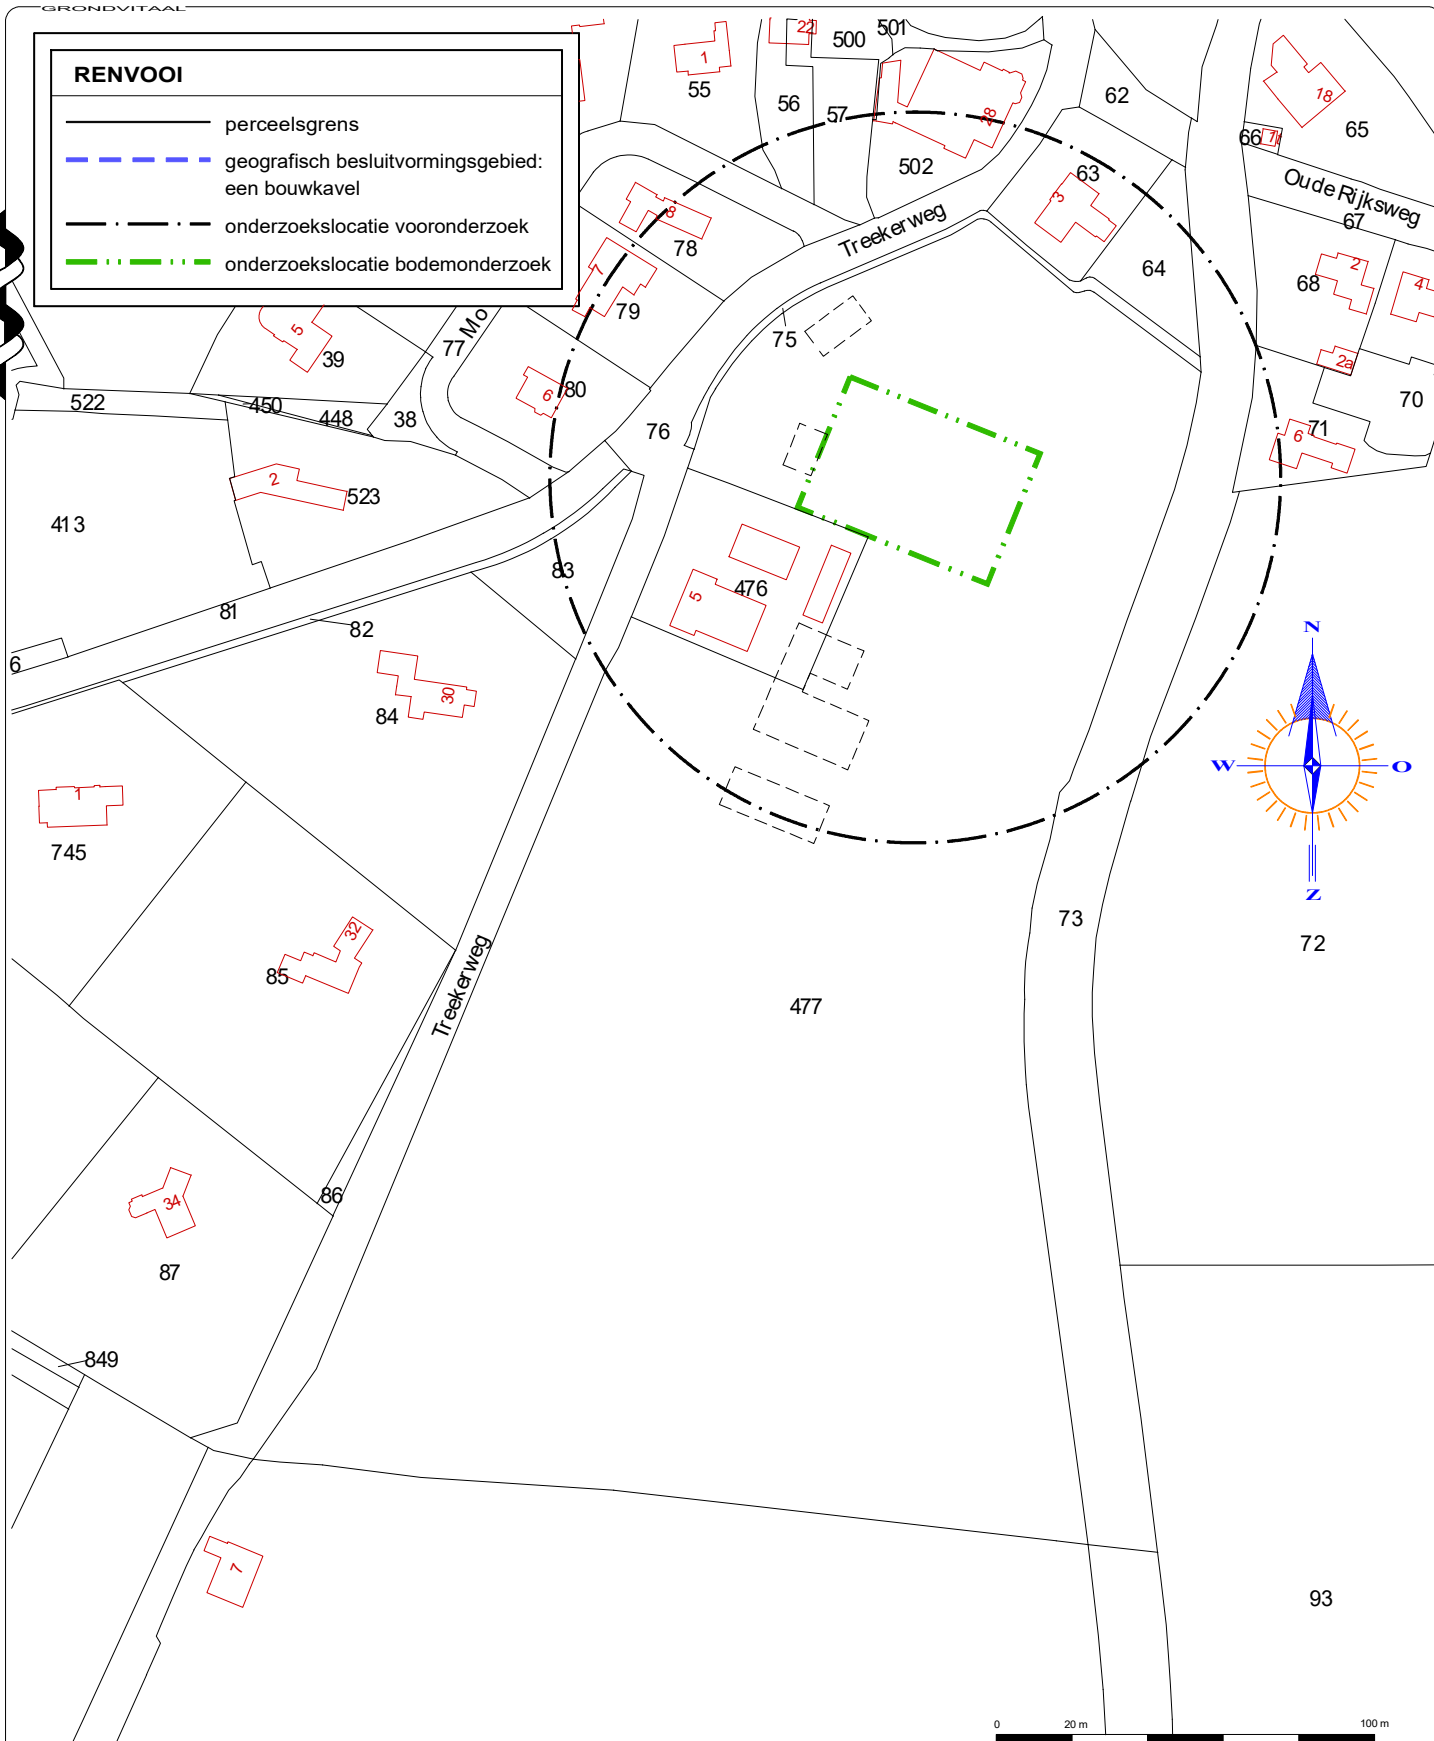
Kadastrale gemeente    LEUSDEN  
 Sectie    K  
 Perceel    477  
 Schaal    1 : 2000

- perceelsgrens
- geografisch besluitvormingsgebied:  
een bouwkaavel
- onderzoekslocatie vooronderzoek
- onderzoekslocatie bodemonderzoek

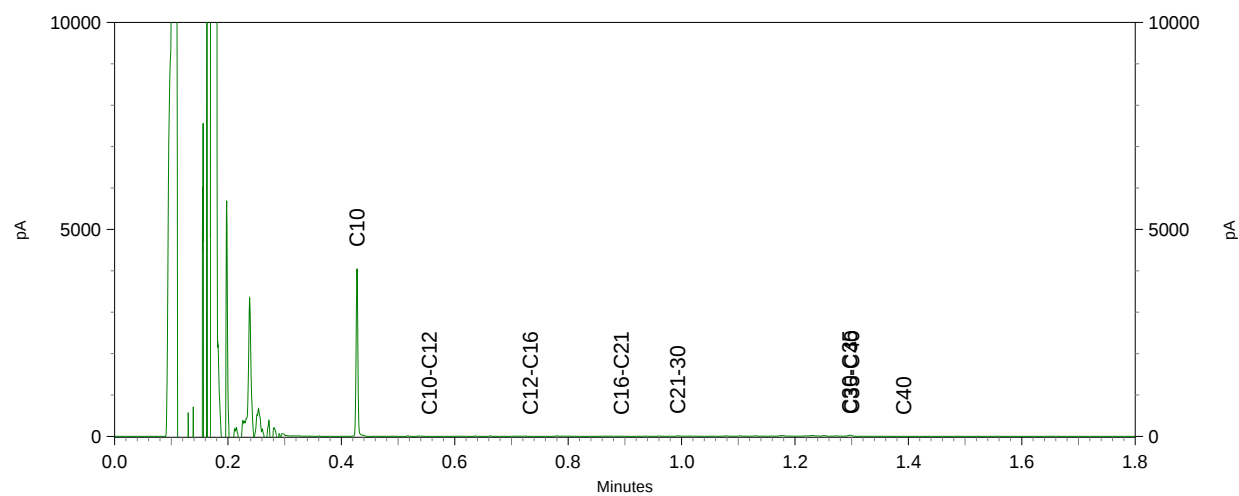
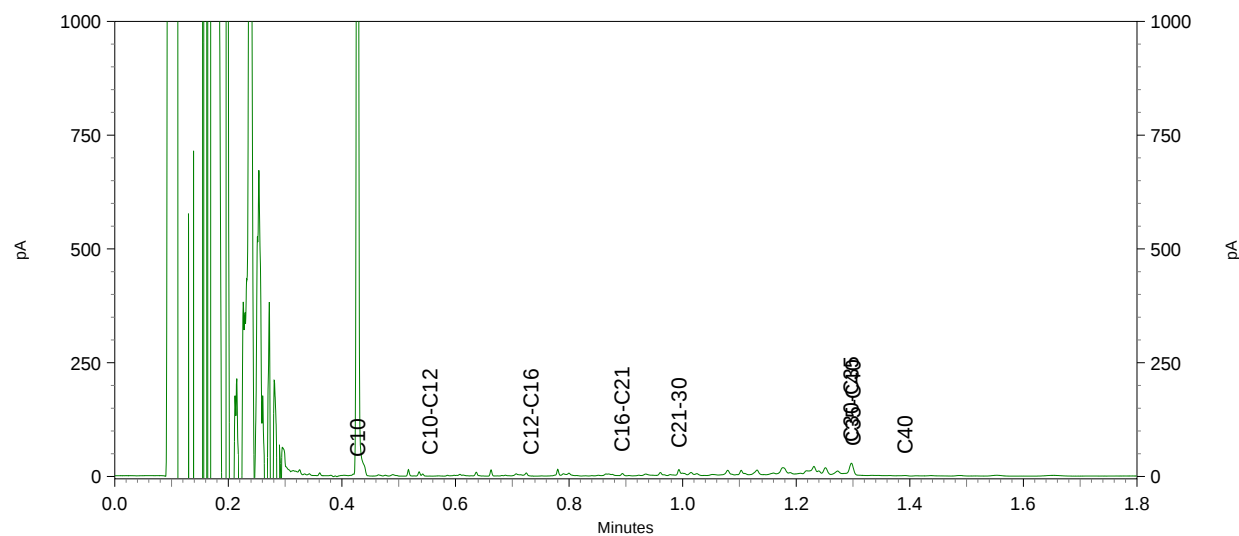
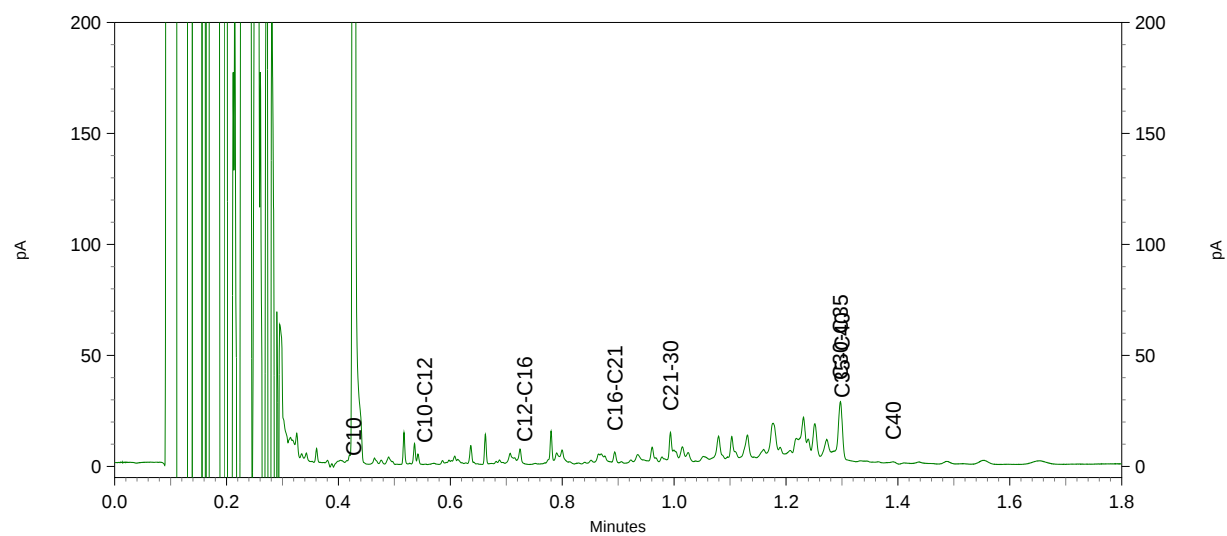
Chromatogram TPH/ Mineral Oil

Sample description.: mm3

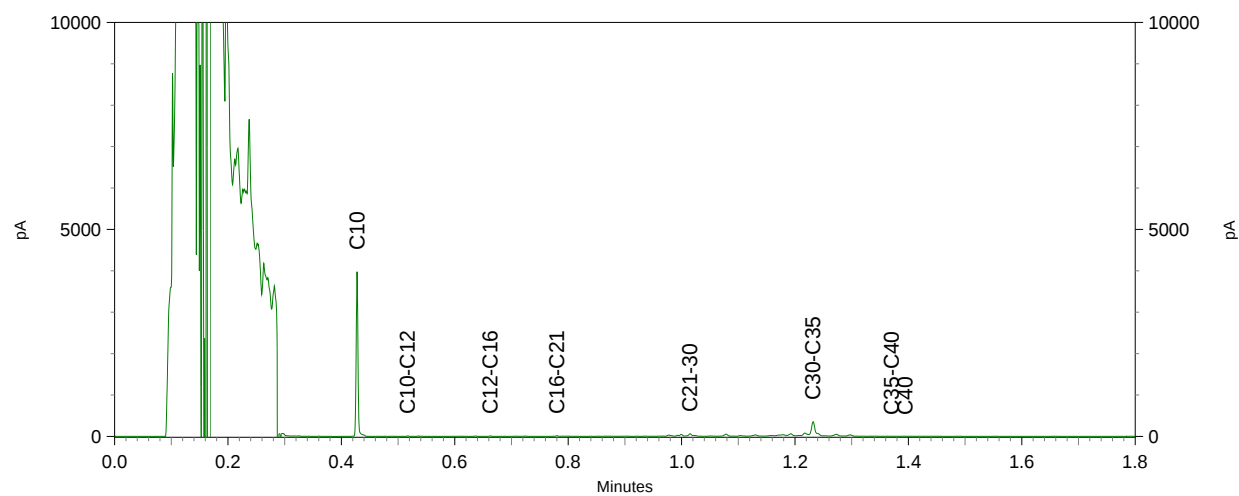
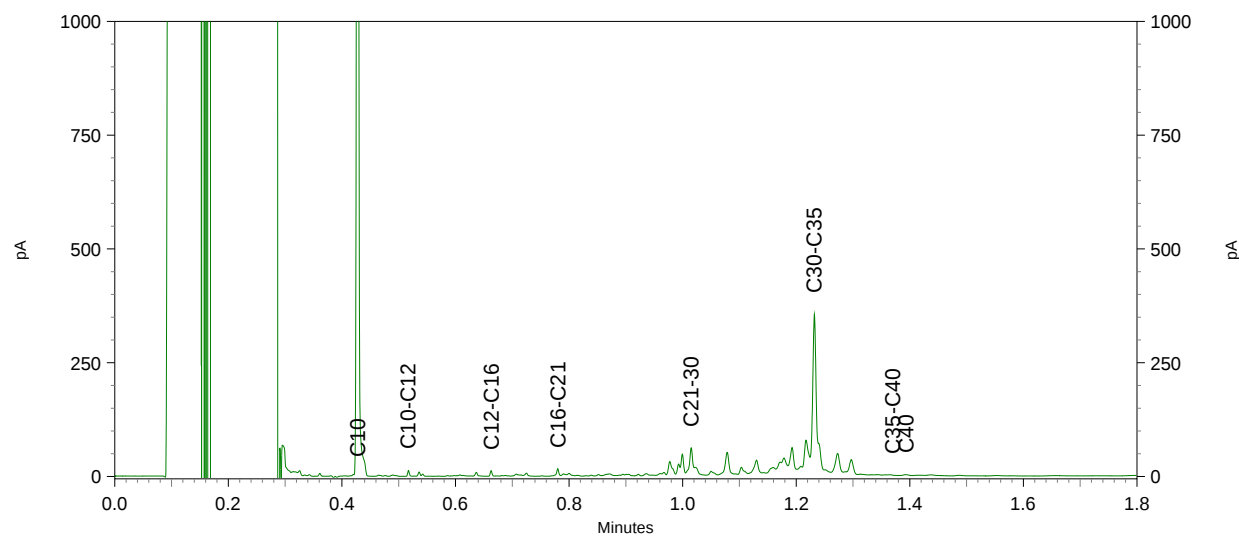
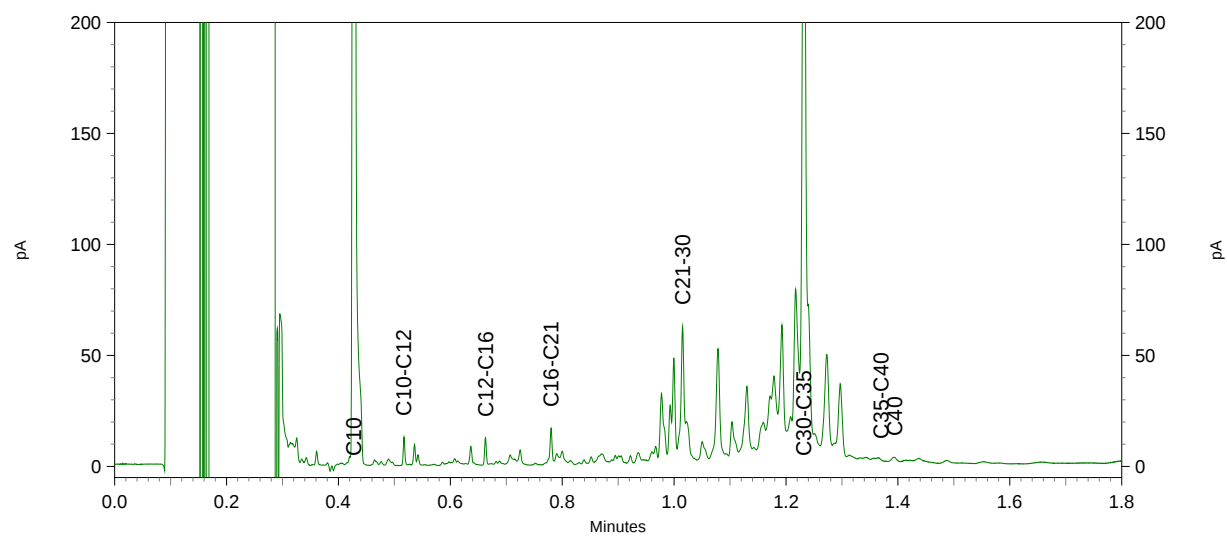
# Chromatogram TPH/ Mineral Oil

Sample description.: mm4
