VERKENNEND BODEMONDERZOEK

WATERLOOWEG 28A

TE LEUSDEN

| <b>Rapportnummer</b> | 12187.001 |

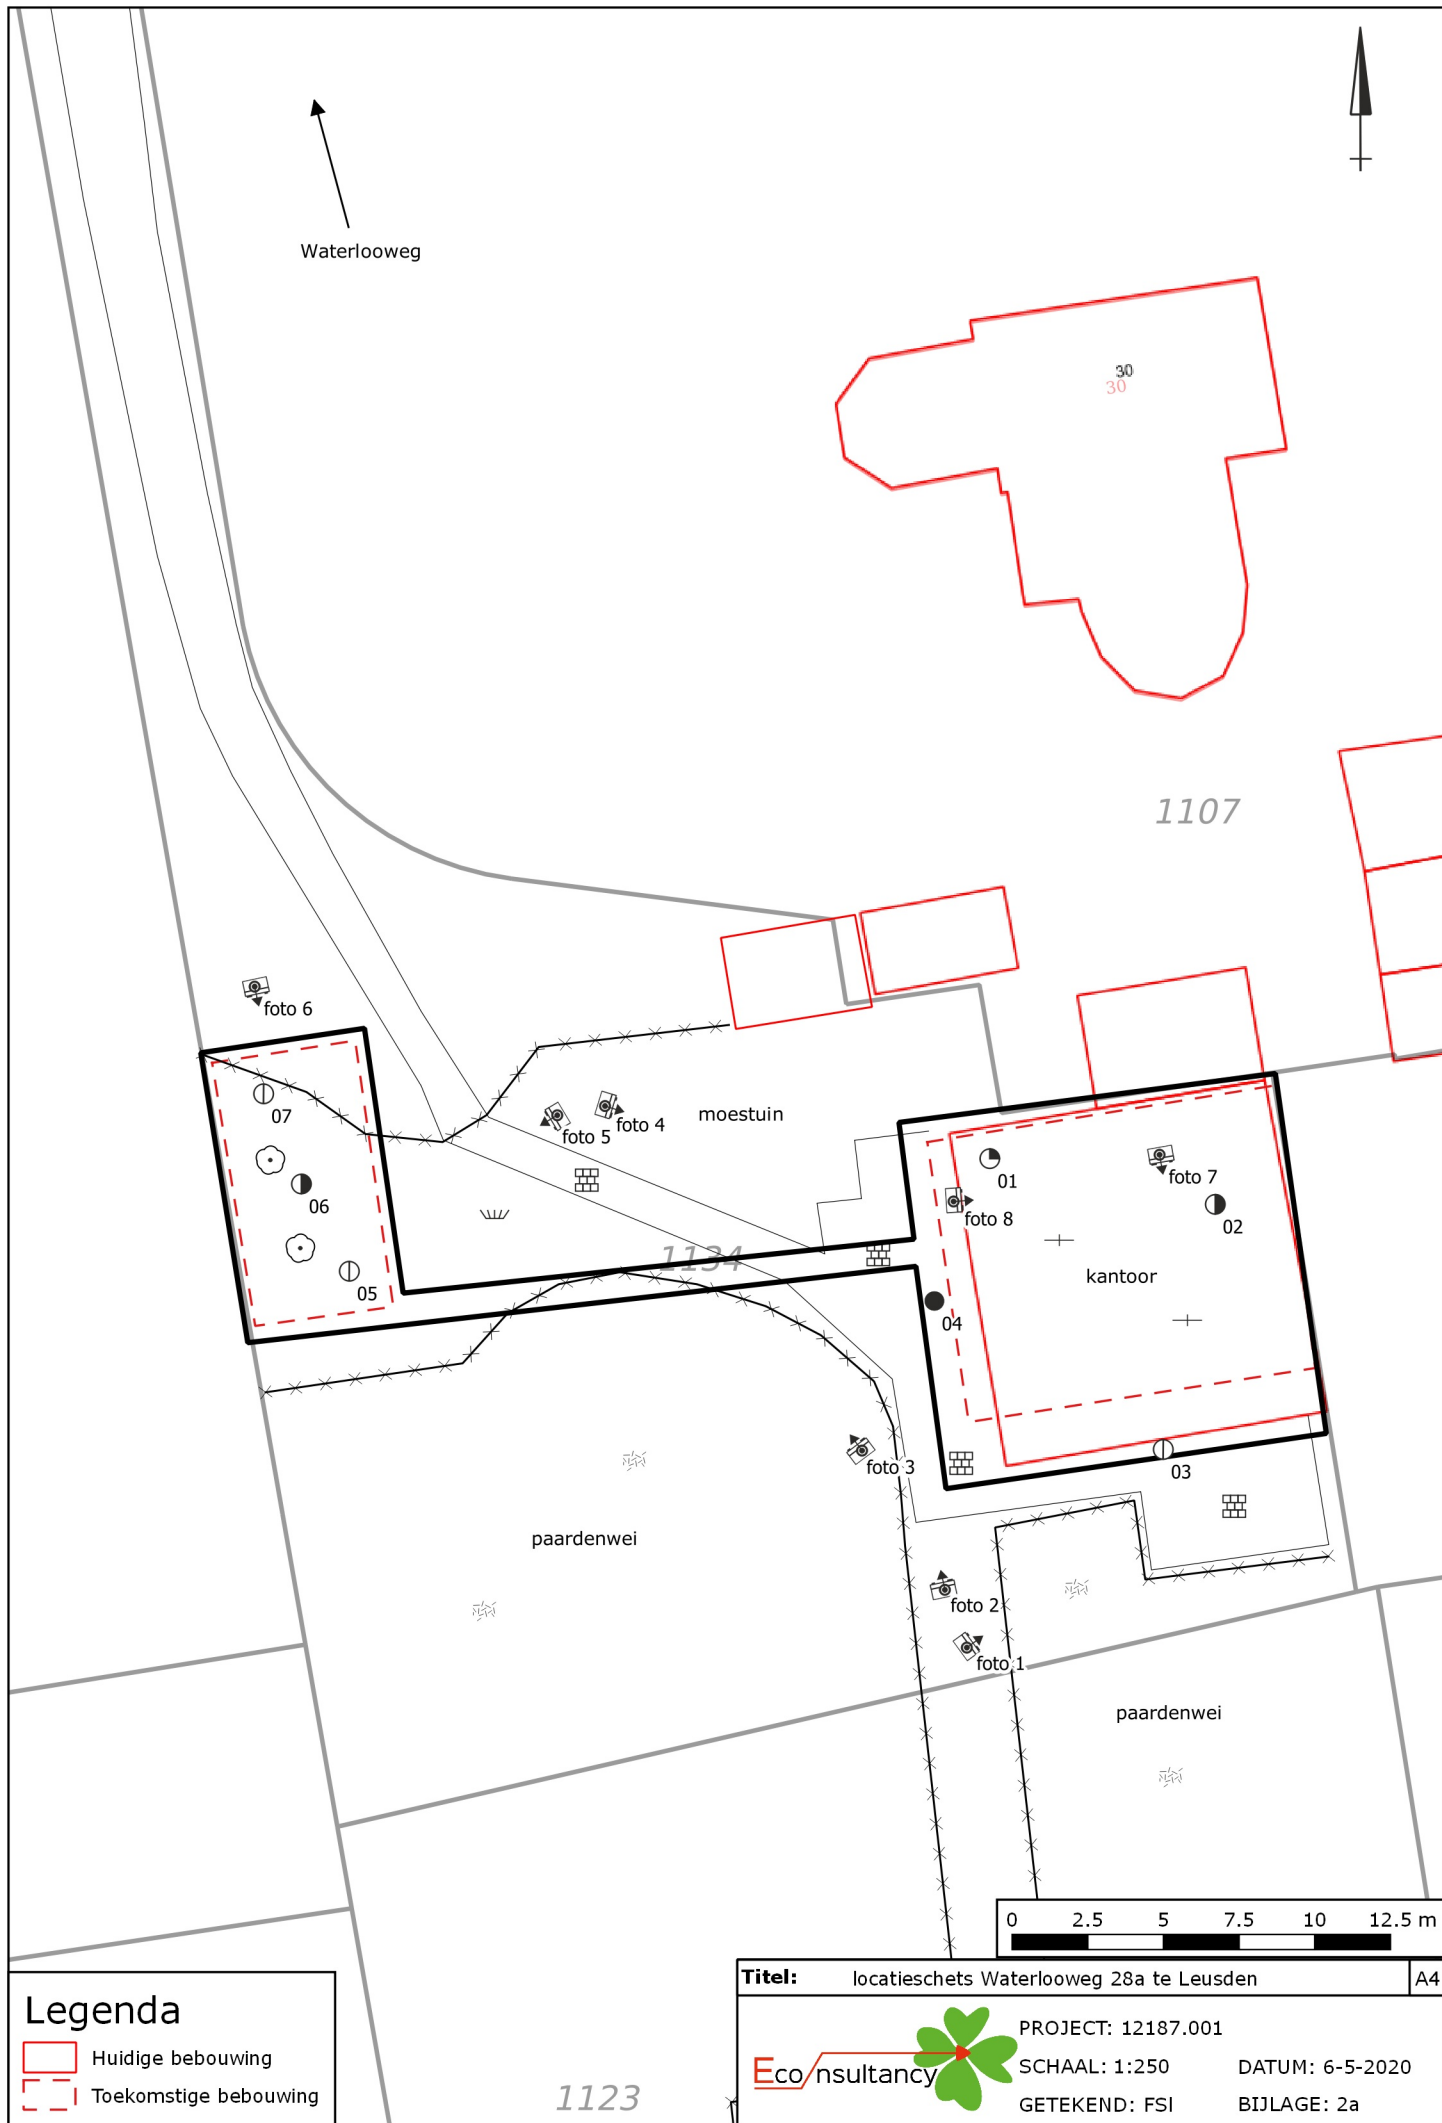
BIJLAGE: 2a

In bijlage 2a is de huidige situatie op een locatieschets weergegeven. Bijlage 2b bevat enkele foto's van de onderzoekslocatie.

**Titel:** locatieschets Waterlooweg 28a te Leusden A4
