## Verkennd bodemonderzoek

Adres: Bolderikhof 1  
Postcode, Plaats: 3831 AL Leusden

Projectnummer: **1926146**  
Versie: **01**  
Revisiestatus: Definitief

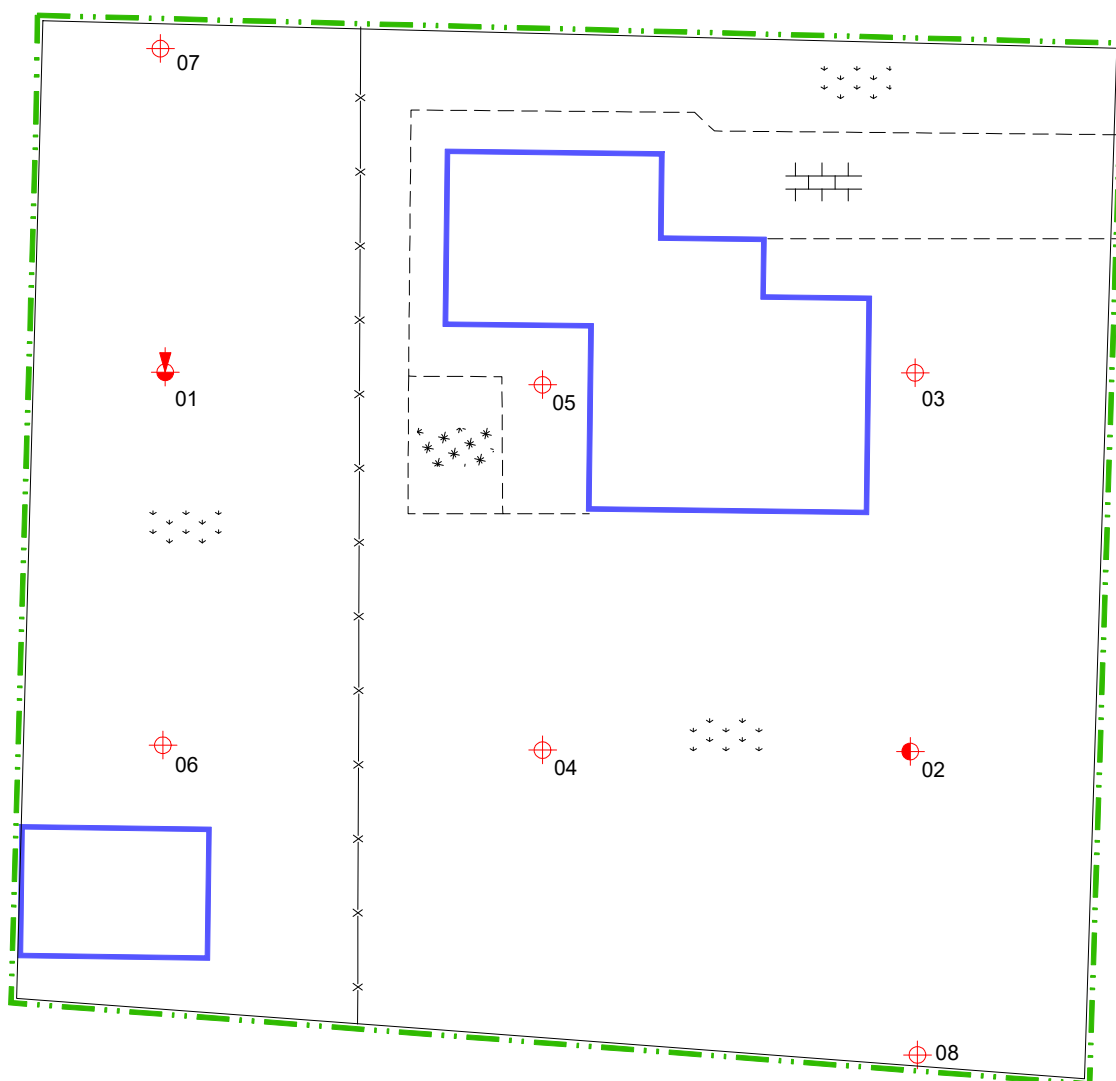
OVERZICHT BOORPUNTEN

Verdeeld over de onderzoekslocatie zijn in totaal **8** handboringen uitgevoerd (zie bijlage 1 voor boorpuntenoverzicht).
