**Algemene beschrijving object:** Op het erf van de vroegere boerderij Langesteeg 6 gesitueerde voormalige schaapskooi, die in aanleg uit de 19<sup>e</sup> eeuw zal dateren. De kooi, opgetrokken in traditioneel-ambachtelijke trant, vertoont de kenmerken van het klassieke type met driezijdig beëindigde kopgevel en een rieten kap. De schaapskooi bevindt zich ten tijde van de inventarisatie in deels ruïneuze toestand.

**Bouwjaar:** 19<sup>e</sup> eeuw  
**Bouwtype:** Schaapskooi  
**Architect:**

**Inventarisatie datum:** september 2019

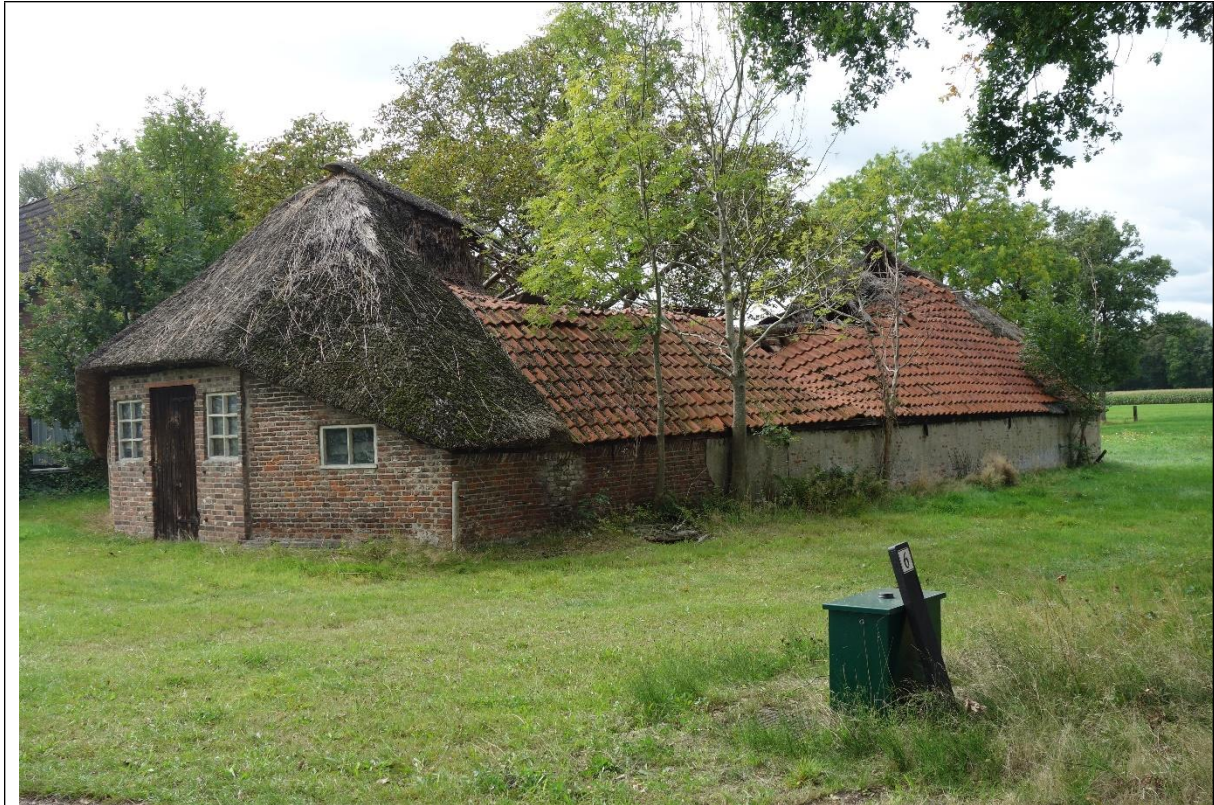
**Gevelindeling:** De gevels zijn gemetseld in baksteen, deels in oude handvormsteen in kruisverband, deels in halfsteens verband, met diverse herstellingen. De westelijke kop in machinale steen in staand verband. Een deel van het metselwerk is licht afgestreakt. Delen van de zijgevels eindigen met een gemetselde stroomlaag. De driezijdige kopgevel bevatte oorspronkelijk centraal een dubbele deur. Hier is thans een gemetselde muur aanwezig met houten staldeur tussen twee betonnen 6-ruits stalvensters. De westelijke kopgevel heeft centraal een houten schuifdeur, tussen betonnen 6-ruits stalvensters.

- Dakvorm/dakbedekking:** Afgewolfd zadeldak met rietdekking en bij de lange zijden brede spiegels van rode oud Hollandse pannen.
- Verbouwingen:** Dichtzetting van de oostelijke kopgevel.
- Bijzonderheden:** Inwendig is een oude houtconstructie aanwezig. De schaapskooi verkeert deels in ruïneuze toestand.
- Terreininrichting:** De schaapskooi staat vrij op het voorste (noordelijke) deel van het erf van Langesteeg 6 en is direct zichtbaar vanaf de openbare weg.
