Ons kenmerk : AM22360-2

In uw opdracht heeft Aeres Milieu een nader bodemonderzoek uitgevoerd voor het plangebied gelegen op de locatie Larikslaan 5 te Leusden. Een beschrijving van de uitgevoerde werkzaamheden en de resultaten van het onderzoek zijn opgenomen in deze briefrapportage.

Voorliggend bodemonderzoek is uitgevoerd in verband met de voorgenomen herontwikkeling van het perceel (realisatie van appartementen) en de resultaten van het eerder uitgevoerd verkennend bodemonderzoek (verkennend bodemonderzoek Larikslaan 5 te Leusden; AM22360 d.d. 13 september 2022). De resultaten van voorgaand verkennend bodemonderzoek zijn hieronder samengevat.

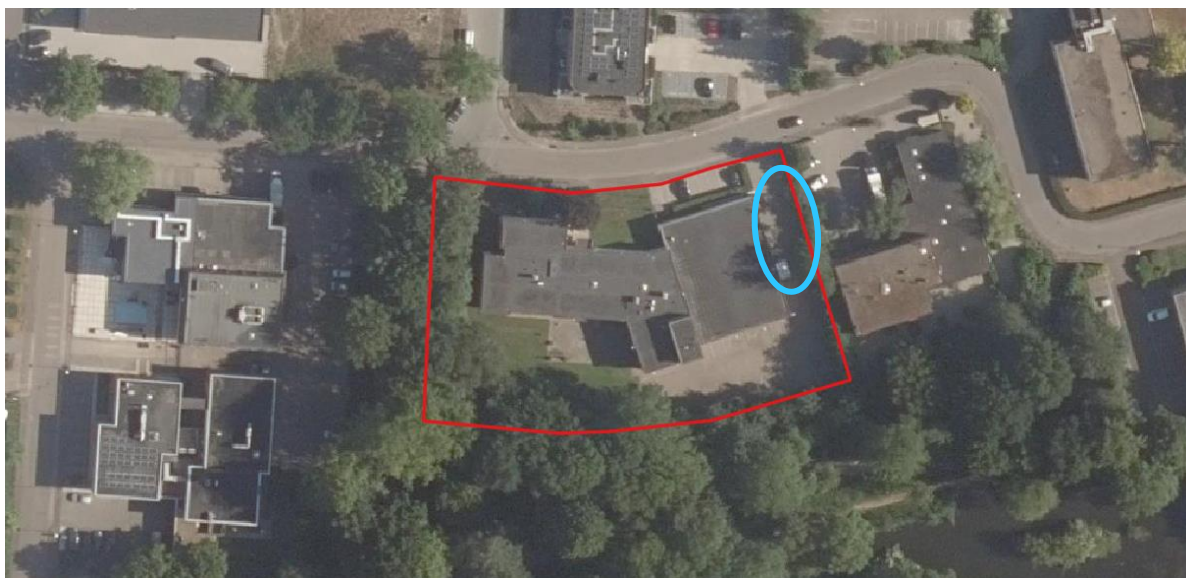
Na het uitvoeren van het verkennend bodemonderzoek in 2022 is de situatie niet gewijzigd. Op afbeelding 1 is de onderzoekslocatie van het verkennend bodemonderzoek weergegeven. De locatie voor het nader onderzoek is daarbij blauw omlijnd aangegeven.

Afbeelding 1: Uitsnede van situatietekening onderzoekslocatie verkennend bodemonderzoek AM22360. De locatie voor het nader onderzoek is blauw omlijnd.
