Vooronderzoek NEN 5725  
Doornseweg 20 te Leusden  
(Gemeente Leusden)

Aeres Milieu Projectnummer : AM23359  
Status rapport : Definitief (versie 1)  
Datum : 25 augustus 2023

Opdrachtgever : Kragten  
Schoolstraat 8  
6040 AA Roermond

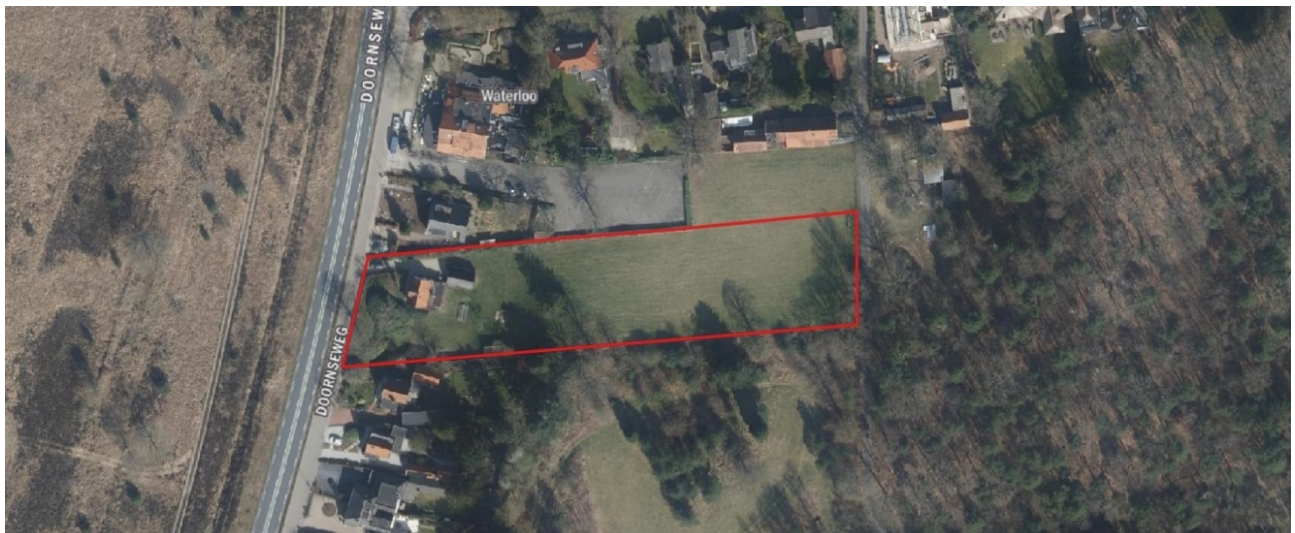
Afbeelding 1: globale begrenzing onderzoekslocatie (bron luchtfoto: PDOK luchtfoto Actueel Ortho HR)

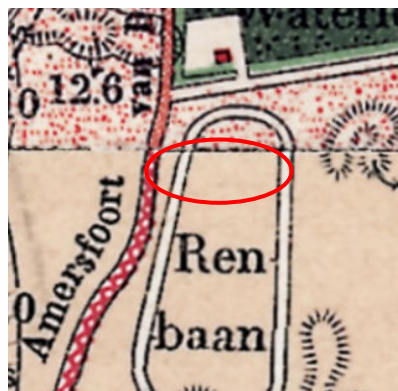
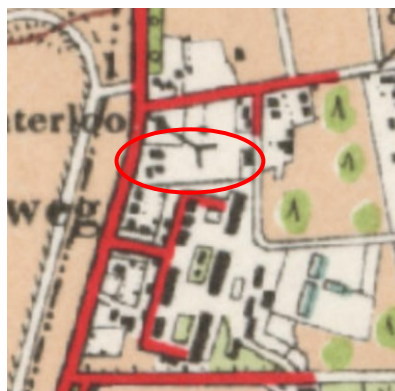
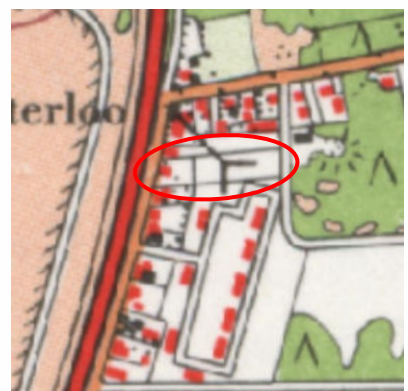
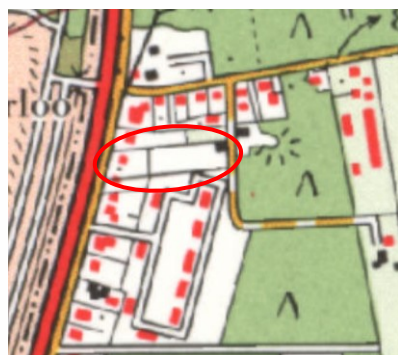
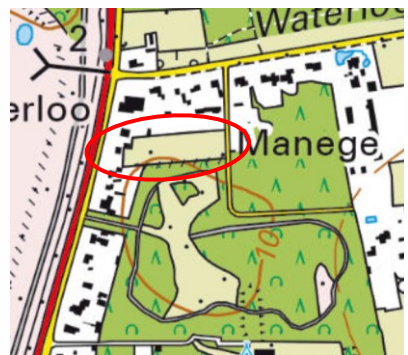
In het kader van het vooronderzoek is historisch kaartmateriaal bestudeerd. Uit kaartmateriaal van de geraadpleegde historische kaarten is af te leiden dat de onderzoekslocatie in de periode van 1907 tot 1931 onderdeel was van een Renbaan. Hierna is het plangebied tot ca. 1952 onbebouwd gebleven waarna het onderdeel werd van kamp Waterloo (kazerne). Hierbij werden er zowel in het oostelijk als westelijk gedeelte van het plangebied bebouwing geplaatst. Omstreeks 1962 zijn alle gebouwen, verharding en ondergrondse infrastructuur op het voormalige kamp Waterloo verwijderd (waaronder de verharding binnen het plangebied). Hierna werd het terrein overgedragen aan het Rijk ter opvang van asielzoekers en deze werden gehuisvest in caravans. In 1973 is er noordoostelijk binnen het plangebied een gebouw geplaatst. Dit gebouw is in 1982 niet meer zichtbaar.

Afbeelding 2: geraadpleegde historische kaarten (bron kaarten: topotijdreis.nl)

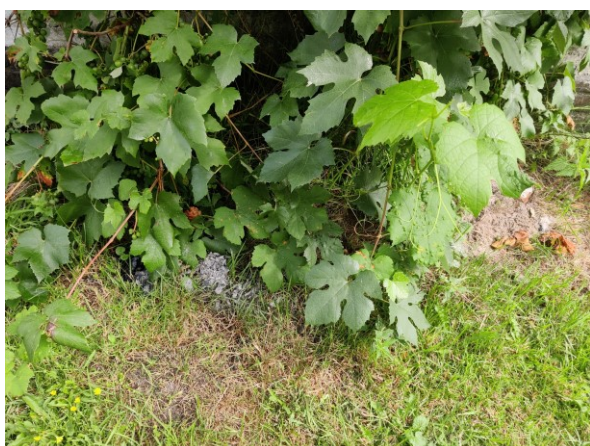
Centraal bij de bebouwing is een stookplaats op klinkerverharding waargenomen. Ook is er ter hoogte van Foto 5 (bijlage 2) een hoopje houtskool aangetroffen onder een druivelaar. Tijdens de veldinspectie is op het terrein geen asbestverdacht materiaal aangetroffen.

Ter plaatse van deellocatie 1, de stookplaatsen en de houtskoolresten, dient de locatie te worden onderzocht volgens strategie “VEP” van de NEN 5740.

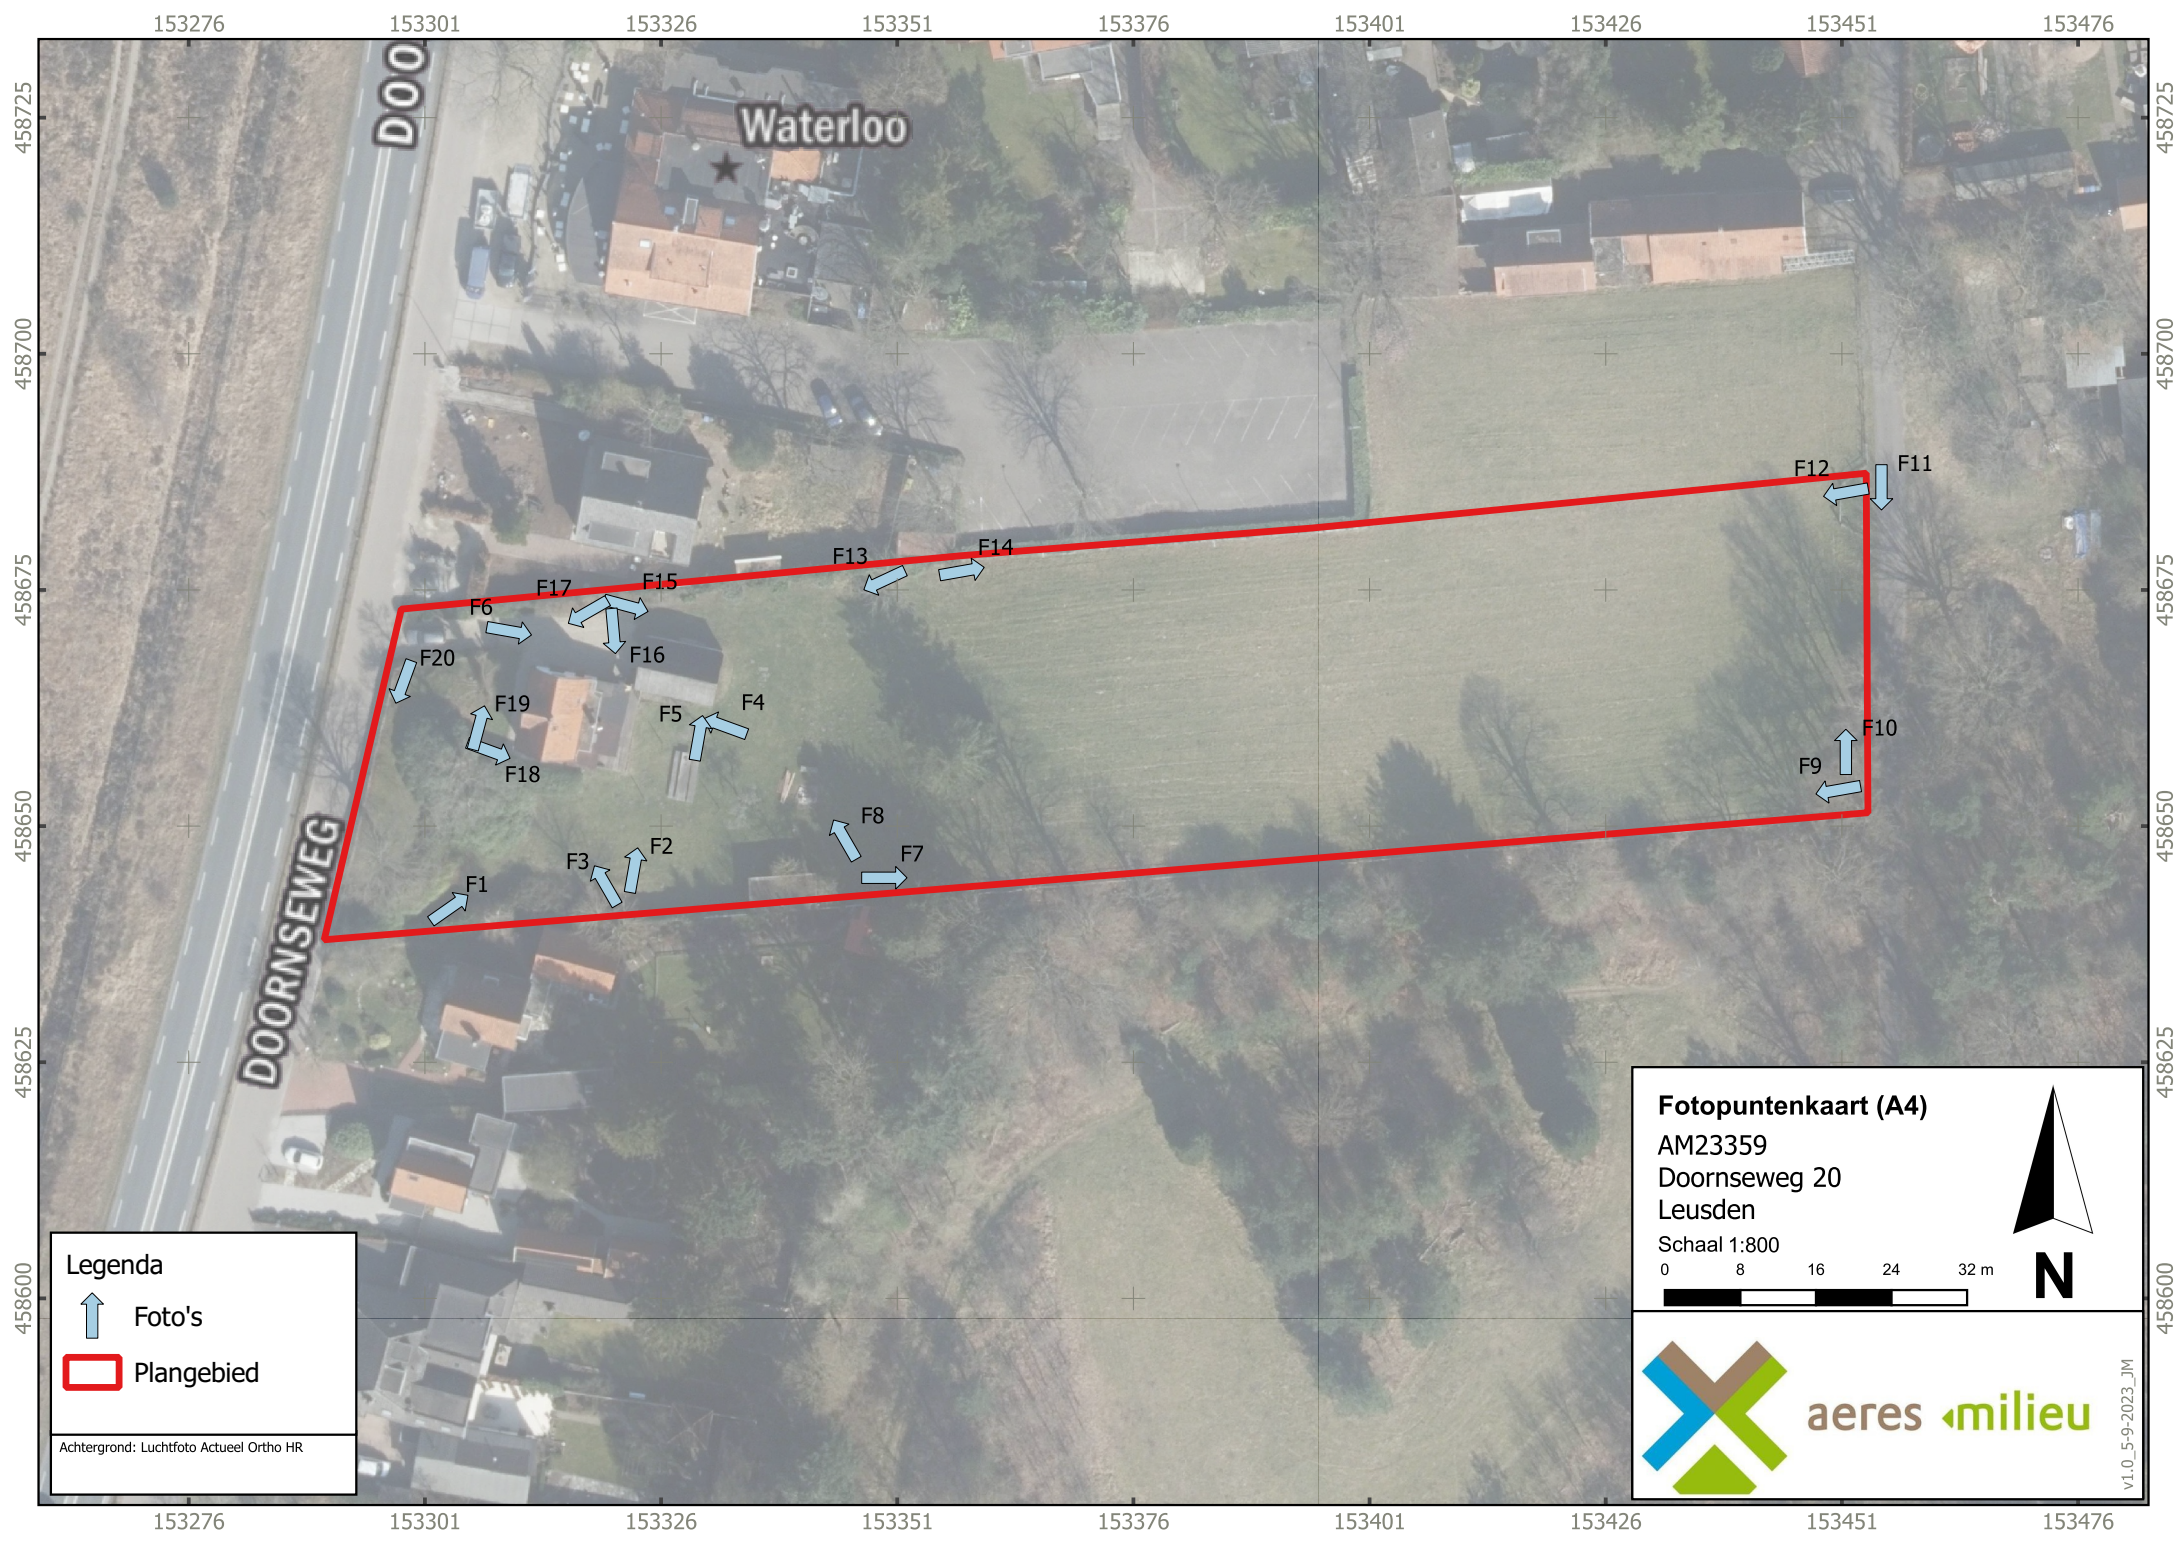
**Fotopuntenkaart (A4)**  
AM23359  
Doornseweg 20  
Leusden  
Schaal 1:800  
0 8 16 24 32 m

Situatietekening onderzoekslocatie met boorpunten
