**Verkennd bodemonderzoek**

Maanweg (ong.)  
Leusden

23-2196-R01ML

| <b>Type onderzoek</b> | Verkenkend bodemonderzoek NEN 5740 |

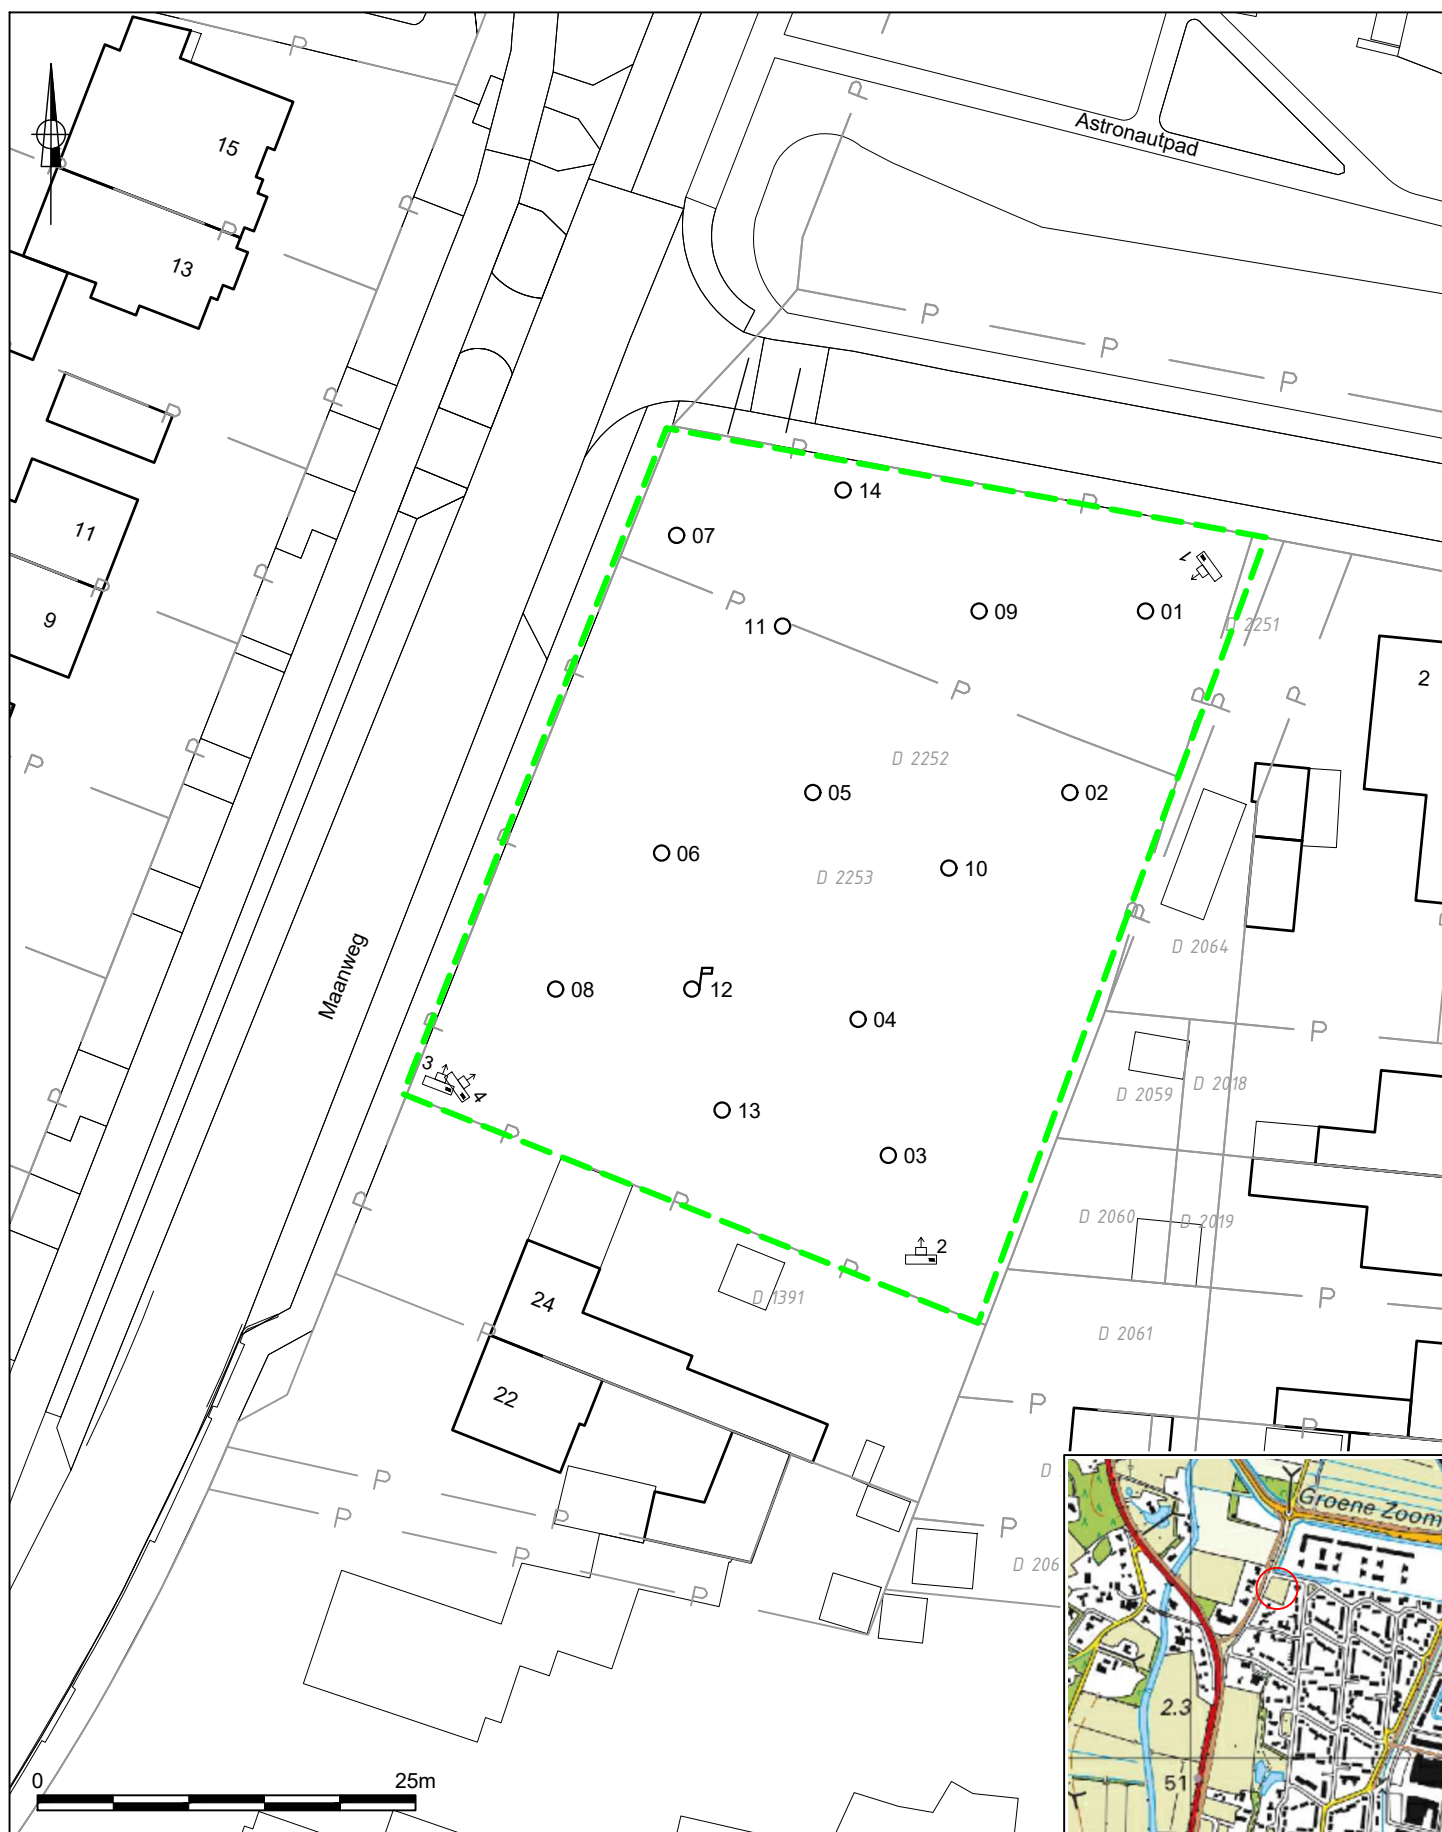
BIJLAGE 1.2

Op 14 augustus 2023 zijn in totaal 12 boringen (boringen 01 t/m 12) geplaatst, in diepte variërend van 0,5 – 3,0 m-mv. Boring 12 is afgewerkt met een peilbuis ten behoeve van het grondwateronderzoek. De situering van de boringen en de peilbuis en enkele overzichtsfoto's zijn weergegeven in bijlage 1.2 en 1.3.

Positie boringen en peilbuis

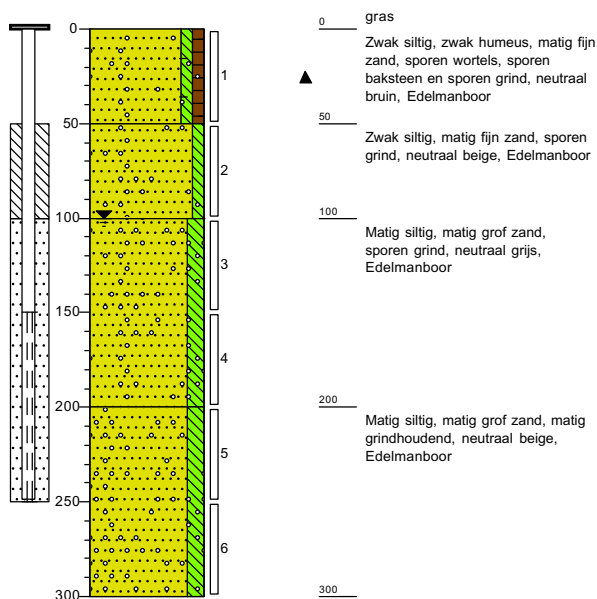
## Boring: 12

GWS (cm-mv): 100  
X (RD): 156180,66  
Y (RD): 459353,32

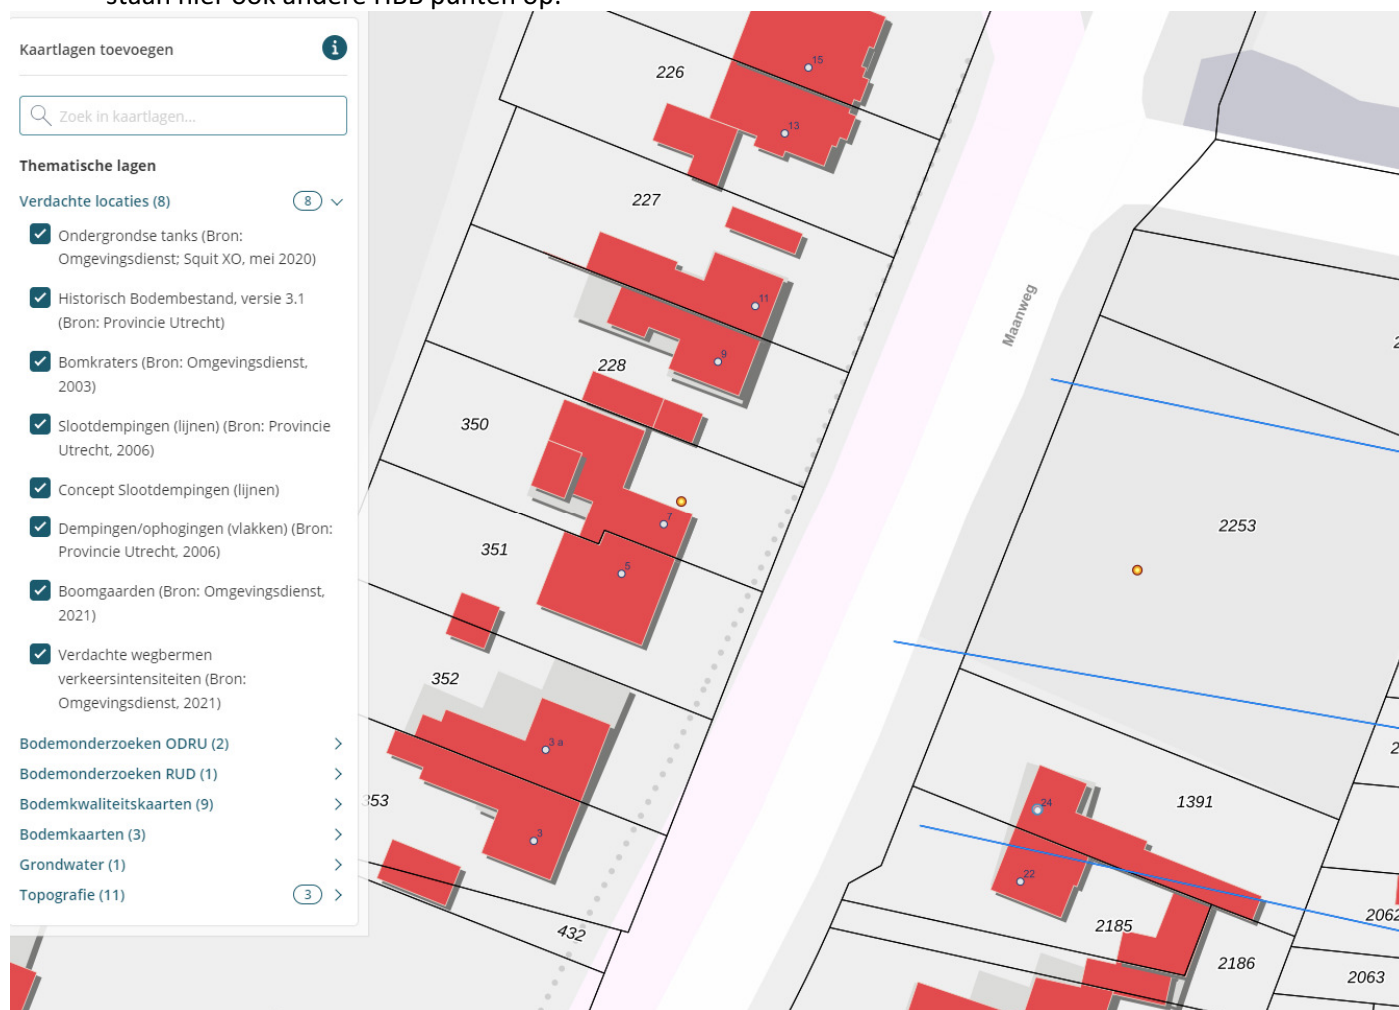
- Op [GeodanMaps - Viewer: Bodem Extern](#) kunt u zien of en waar gedempte sloten aanwezig zijn. Daarnaast staan hier ook andere HBB punten op:
