VERKENNEND BODEMONDERZOEK EN  
VERKENNEND ONDERZOEK ASBEST IN  
BODEM

HAMERSVELDSEWEG 136

TE LEUSDEN

# Rapportage verkennend bodemonderzoek en verkennend onderzoek asbest in bodem

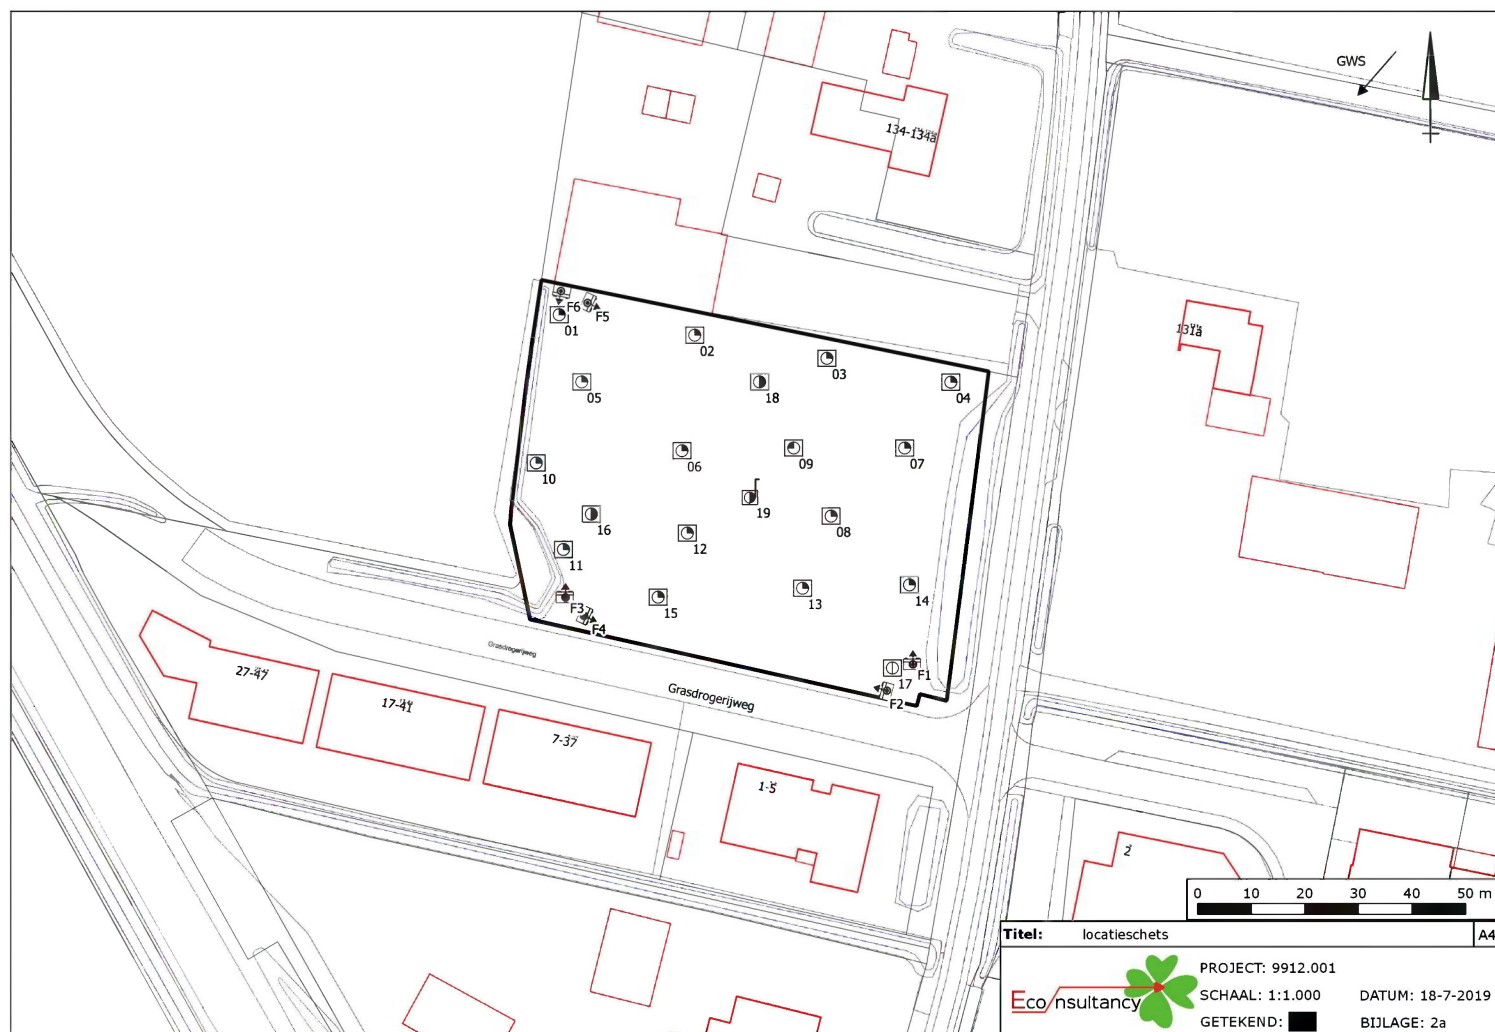
In bijlage 2a is de huidige situatie op een locatieschets weergegeven. Bijlage 2b bevat enkele foto's van de onderzoekslocatie.

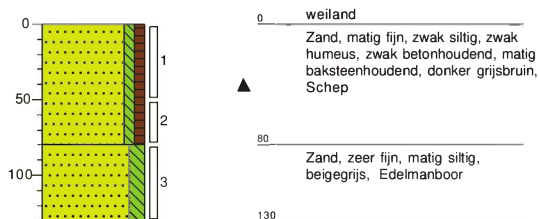
| Gat/boring | Einddiepte (m -mv) | Traject (m -mv) | Waargenomen verontreinigingen |
|---|---|---|---|
| 09 | 1,3 | 0,0-0,8 | zwak betonhoudend, matig baksteenhoudend |

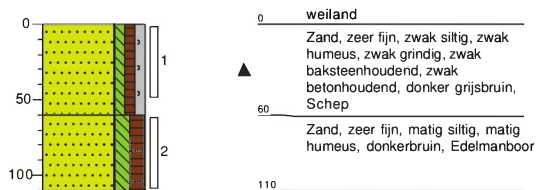
| Gat/boring | Einddiepte (m -mv) | Traject (m -mv) | Waargenomen verontreinigingen |
|---|---|---|---|
| 10 | 1,10 | 0,0-0,6 | zwak baksteenhoudend, zwak betonhoudend |

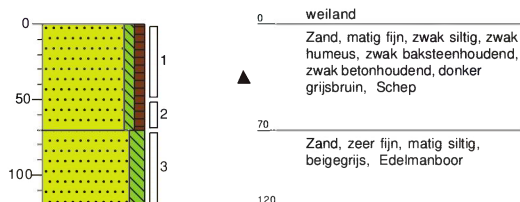
| Gat/boring | Einddiepte (m -mv) | Traject (m -mv) | Waargenomen verontreinigingen |
|---|---|---|---|
| 11 | 1,20 | 0,0-0,7 | zwak baksteenhoudend, zwak betonhoudend |

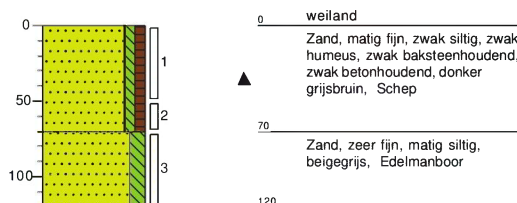
| Gat/boring | Einddiepte (m -mv) | Traject (m -mv) | Waargenomen verontreinigingen |
|---|---|---|---|
| 14 | 1,20 | 0,0-0,7 | zwak baksteenhoudend, zwak betonhoudend |

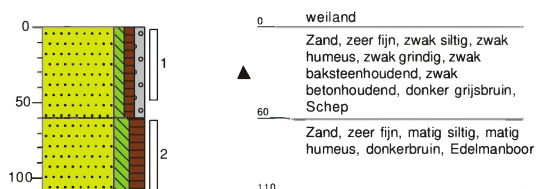
| Gat/boring | Einddiepte (m -mv) | Traject (m -mv) | Waargenomen verontreinigingen |
|---|---|---|---|
| 15 | 1,10 | 0,00-60 | zwak baksteenhoudend, zwak betonhoudend |

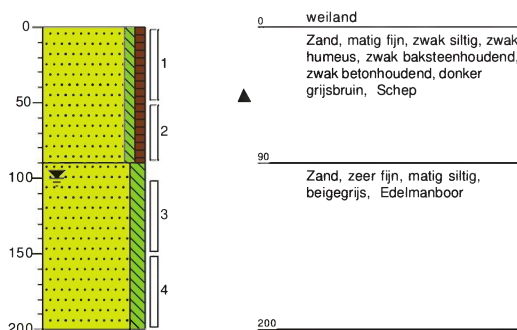
| Gat/boring | Einddiepte (m -mv) | Traject (m -mv) | Waargenomen verontreinigingen |
|---|---|---|---|
| 16 | 2,00 | 0,00-0,90 | zwak baksteenhoudend, zwak betonhoudend |

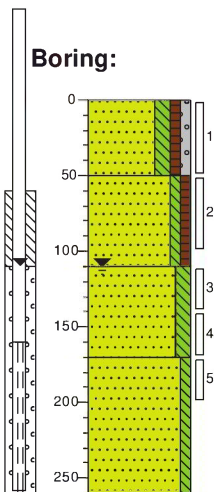
| Gat/boring | Einddiepte (m -mv) | Traject (m -mv) | Waargenomen verontreinigingen |
|---|---|---|---|
| 19 | 2,60 | 0,00-0,50 | zwak baksteenhoudend, zwak betonhoudend |

| 0 | weiland |
| ▲ | Zand, zeer fijn, matig siltig, zwak humeus, zwak grindig, zwak baksteenhoudend, zwak betonhoudend, donker grijsbruin, Schep |
