**VERKENNEND BODEMONDERZOEK  
ZUIDZIJDESEWEG 138-140  
TE POLSBROEK**

**Rapport**

Kenmerk : 21.4537-A1  
Datum : 22 juni 2021

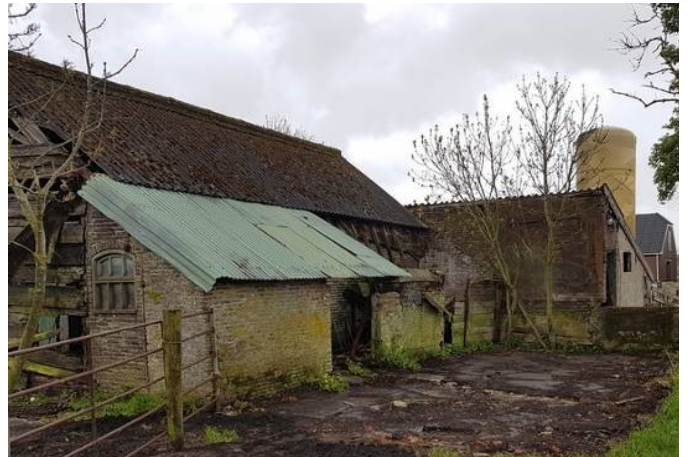
Foto 2: noordelijk gedeelte planlocatie,  
schuren / voormalige mestopslag (vanaf zuidwestzijde)

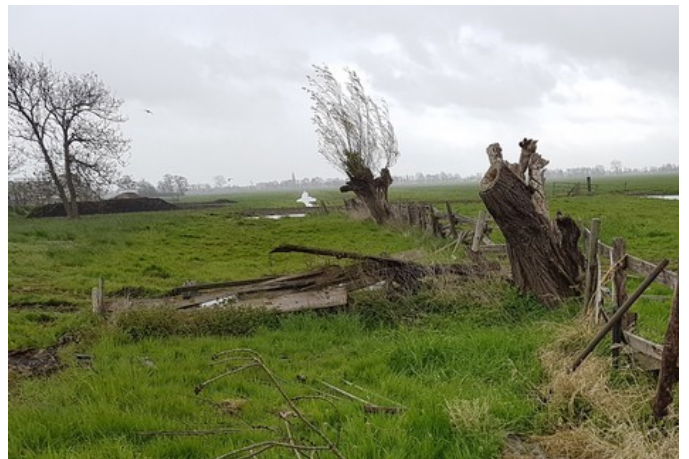
Op oude topografische kaarten is tot het begin van de jaren '80 van de 20<sup>e</sup> eeuw ter hoogte van het westelijk gedeelte van de planlocatie een voormalige sloot zichtbaar (van noordelijke in zuidelijke richting). Omtrent de herkomst en samenstelling van het toegepaste dempingmateriaal is geen concrete informatie beschikbaar.

Foto 4: westelijk gedeelte locatie /  
terreindeel voormalige sloot (vanaf noordzijde)

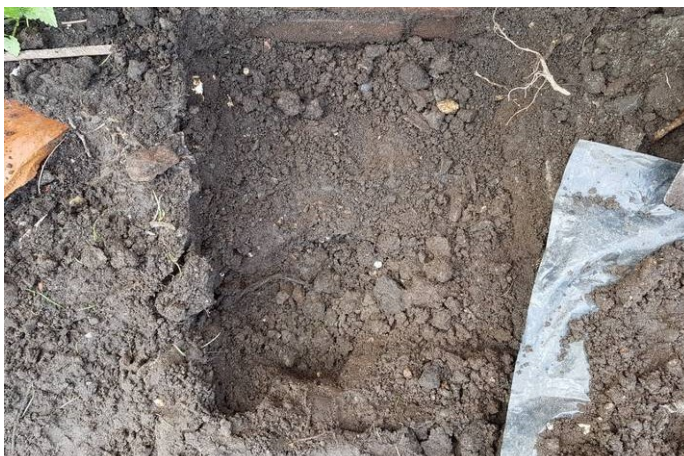
De kwaliteit van de bovenlaag van de afwateringzone onder de oostelijke dakrand van de voormalige stal aan de noordoostzijde van de planlocatie is, vanwege het ontbreken van een dakgoot en terreinverharding, mogelijk aangetast met asbest.

Foto 5: inspectiegat GT11

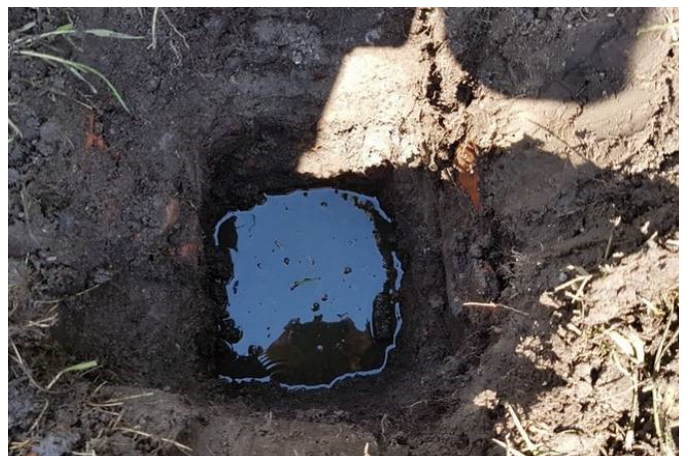
Foto 6: inspectiegat GT21
