VERKENNEND BODEMONDERZOEK

AUTOWEG 1

TE RHENEN

# Rapportage verkennend bodemonderzoek

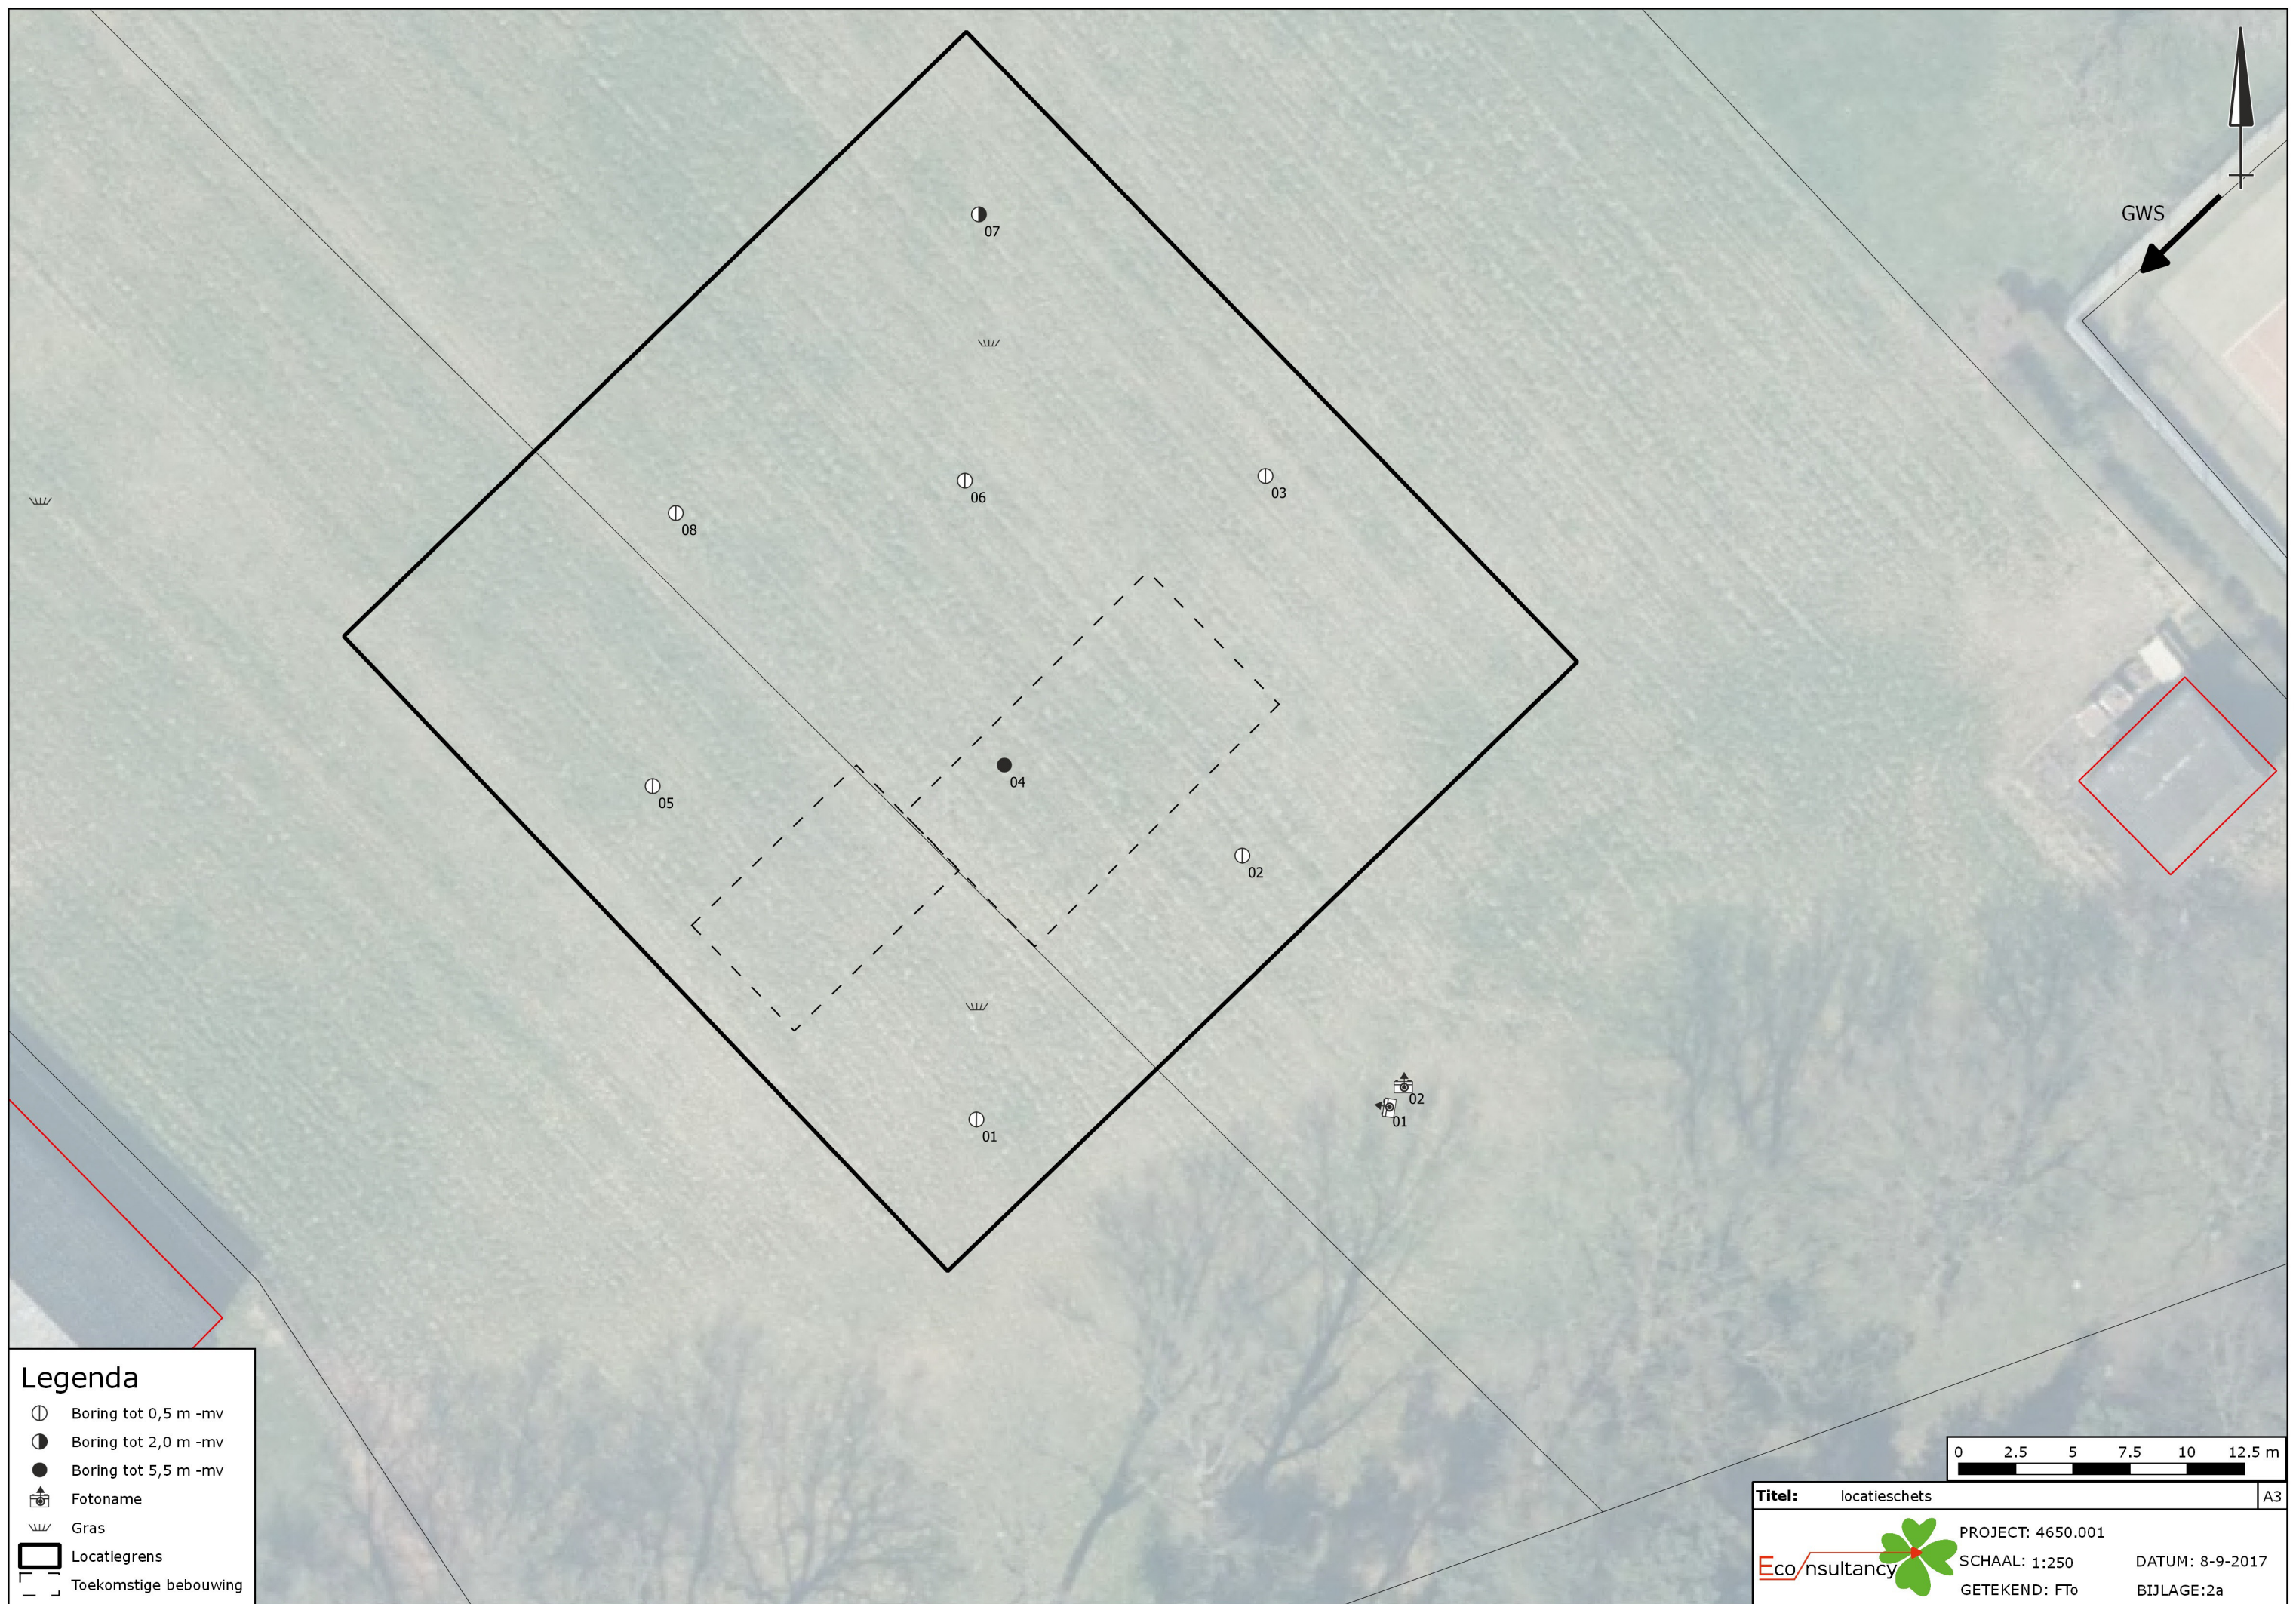
In bijlage 2a is de huidige situatie op een locatieschets weergegeven. Bijlage 2b bevat enkele foto's van de onderzoekslocatie.

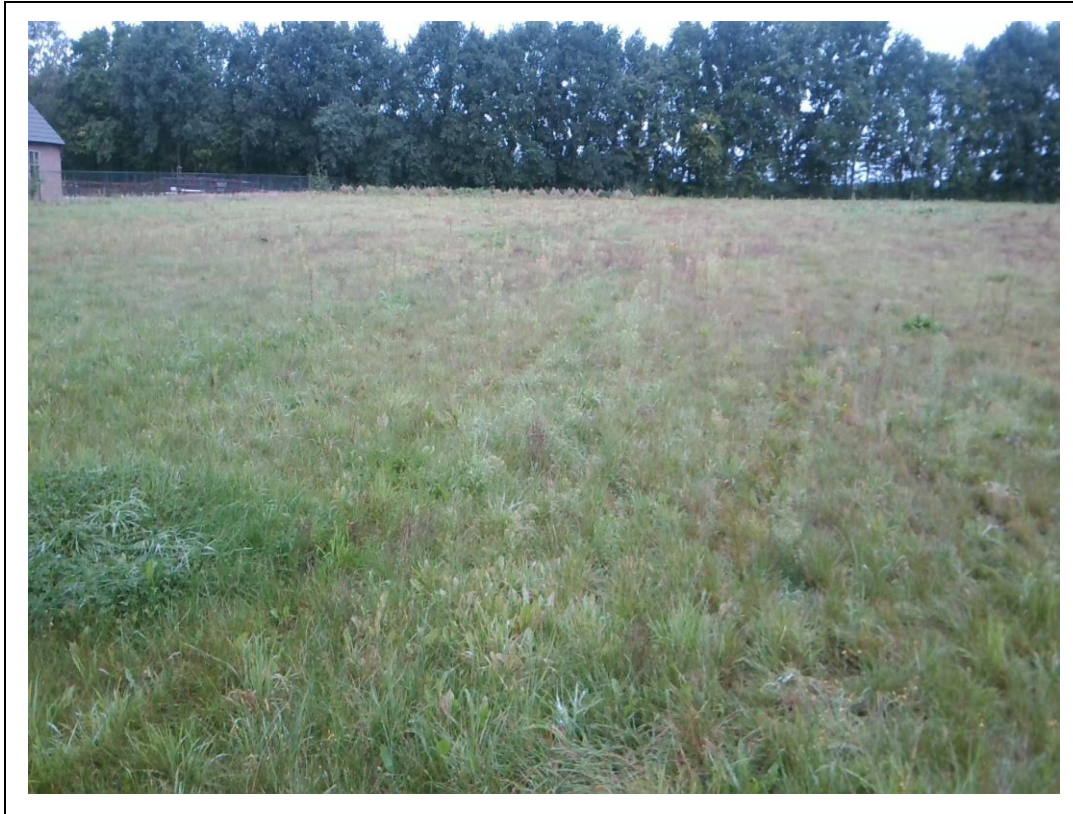
Foto 1.

De tijdens de terreininspectie aangetroffen situatie komt overeen met de locatiegegevens, zoals deze zijn opgenomen in paragraaf 2.3. Op de onderzoekslocatie zijn geen mogelijke bronnen voor een grond- en/of grondwaterverontreiniging aangetroffen.
