**RAPPORT**

VERKENNEND ASBEST IN

GROND ONDERZOEK

UTRECHTSESTRAATWEG TE RHENEN

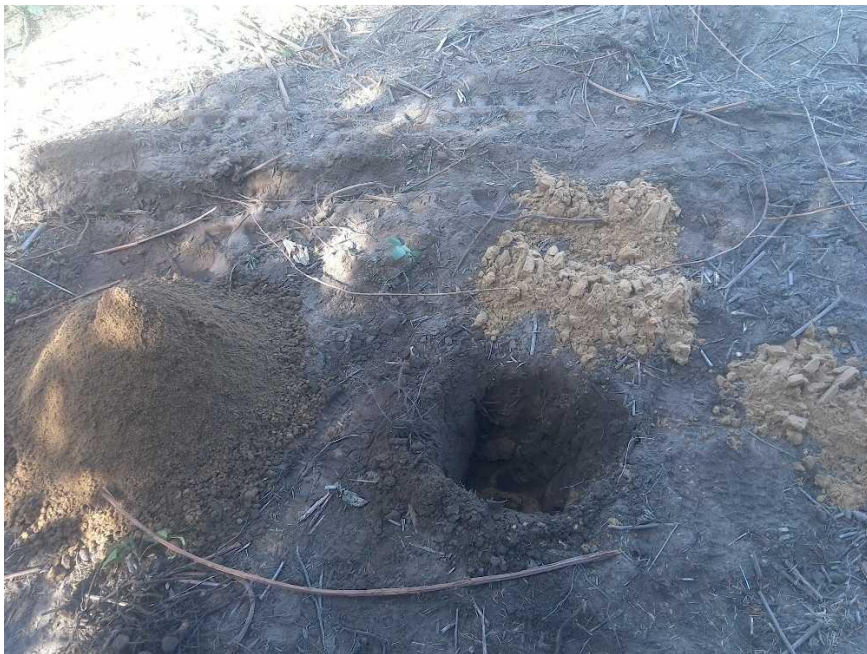
meetpunt G4, laag 0-50

30x30cm, zand, matig fijn, zwak siltig, matig grindig, matig humeus, bv: 14.0%, donker bruin, sporen baksteen, sporen glas, sporen ijzer, sterk wortels, matig planten, schep

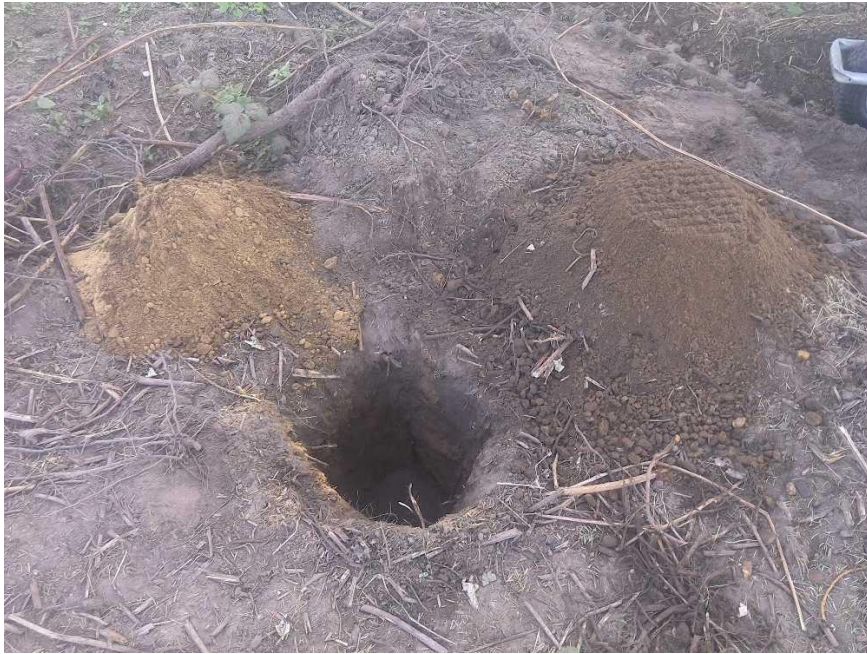
meetpunt G5, laag 0-40

30x30cm, zand, matig fijn, zwak siltig, matig grindig, matig humeus, bv: 14.0%, donker bruin, matig wortels, matig planten, sporen glas, sporen baksteen, schep

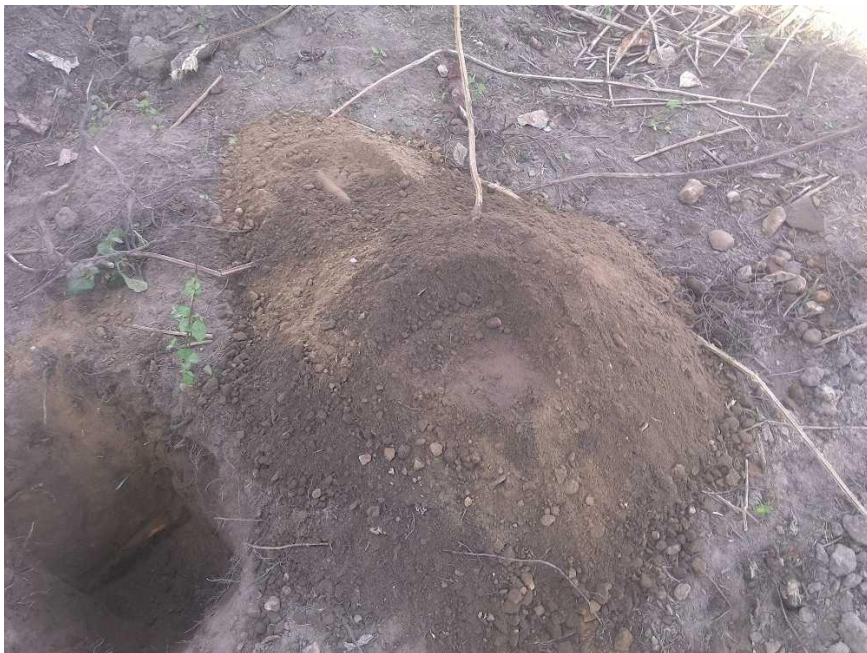
meetpunt G6, laag 0-50

30x30cm, zand, matig fijn, zwak siltig, matig grindig, matig humeus, bv: 14.0%, donker bruin, sterk wortels, matig planten, sporen baksteen, schep
