**Vooronderzoek naar het risico op het aantreffen  
van conventionele explosieven in het  
onderzoeksgebied “Plangebied Rhenen”.**

**ONDERZOEKSGBIED:** Plangebied Rhenen  
**OPDRACHTGEVER:** Grontmij Nederland  
**DATUM:** 21 oktober 2013  
**TER ACCORDERING MANAGEMENT:** Ing. F. Pas – *Algemeen Directeur*

**DOCUMENTCODE:** 265-013-VO-01  
**VERSIE:** Definitief  
**DISTRIBUTIELIJST:** Grontmij Nederland  
Explosive Clearance Group BV

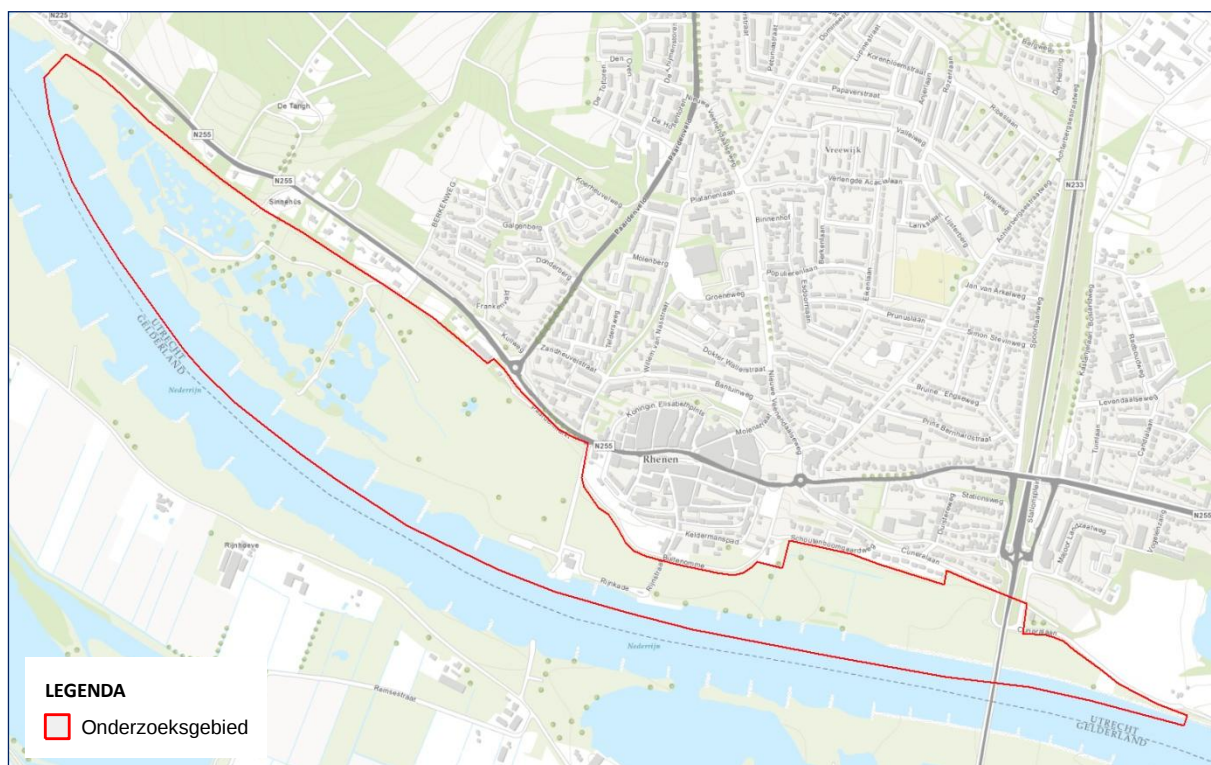
**Figuur 1:** Overzicht van het onderzoeksgebied “Plangebied Rhenen”. Verwerking in ArcGIS 10.1.

Het onderzoeksgebied “Plangebied Rhenen” wordt gevormd door de uiterwaarden bij Rhenen, globaal gelegen tussen Remmerden in het westen en het Valleikanaal in het oosten. Het gebied beslaat een door ECG berekende oppervlakte van circa 82 hectare (*figuur 1*).

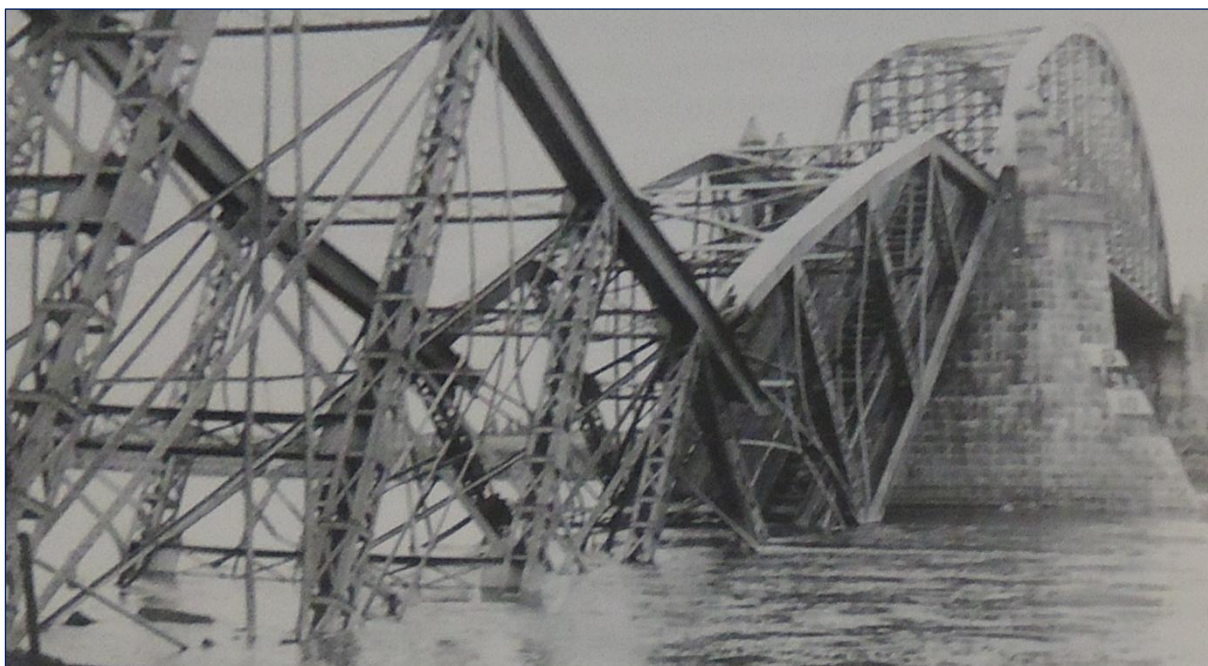
**Figuur 3:** Een opname van de op 13 mei 1940 door Nederlandse troepen opgeblazen brug over de Nederrijn bij Rhenen.

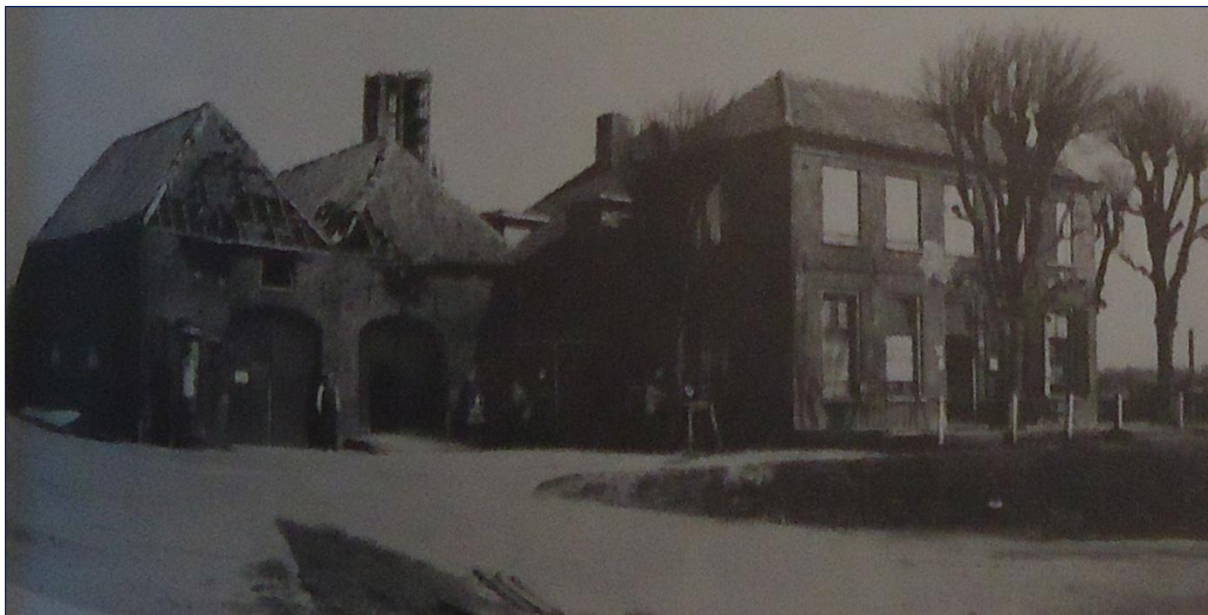
**Figuur 4:** Foto van het veerhuis van na april 1945. Het pand is beschadigd door artillerievuur.

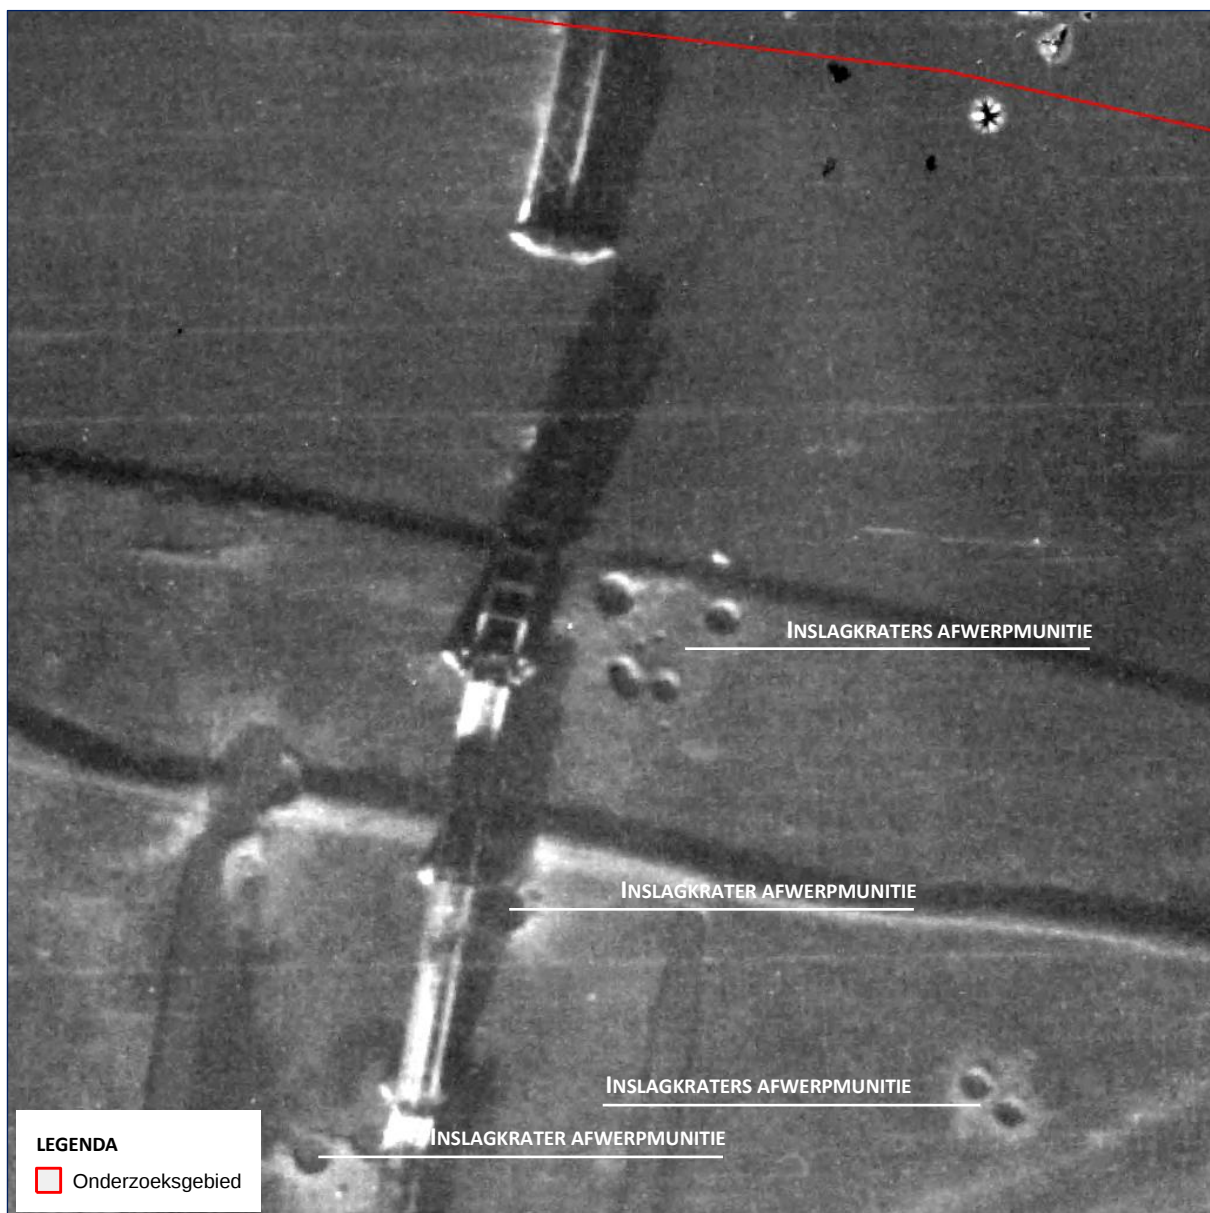
**Figuur 20:** Detail van de luchtopname uit *figuur 17* van de zuidelijke oever nabij de brug over de Nederrijn. Aan weerszijde van de brug zijn (groepen) inslagkraters van afwerpmunitie zichtbaar.

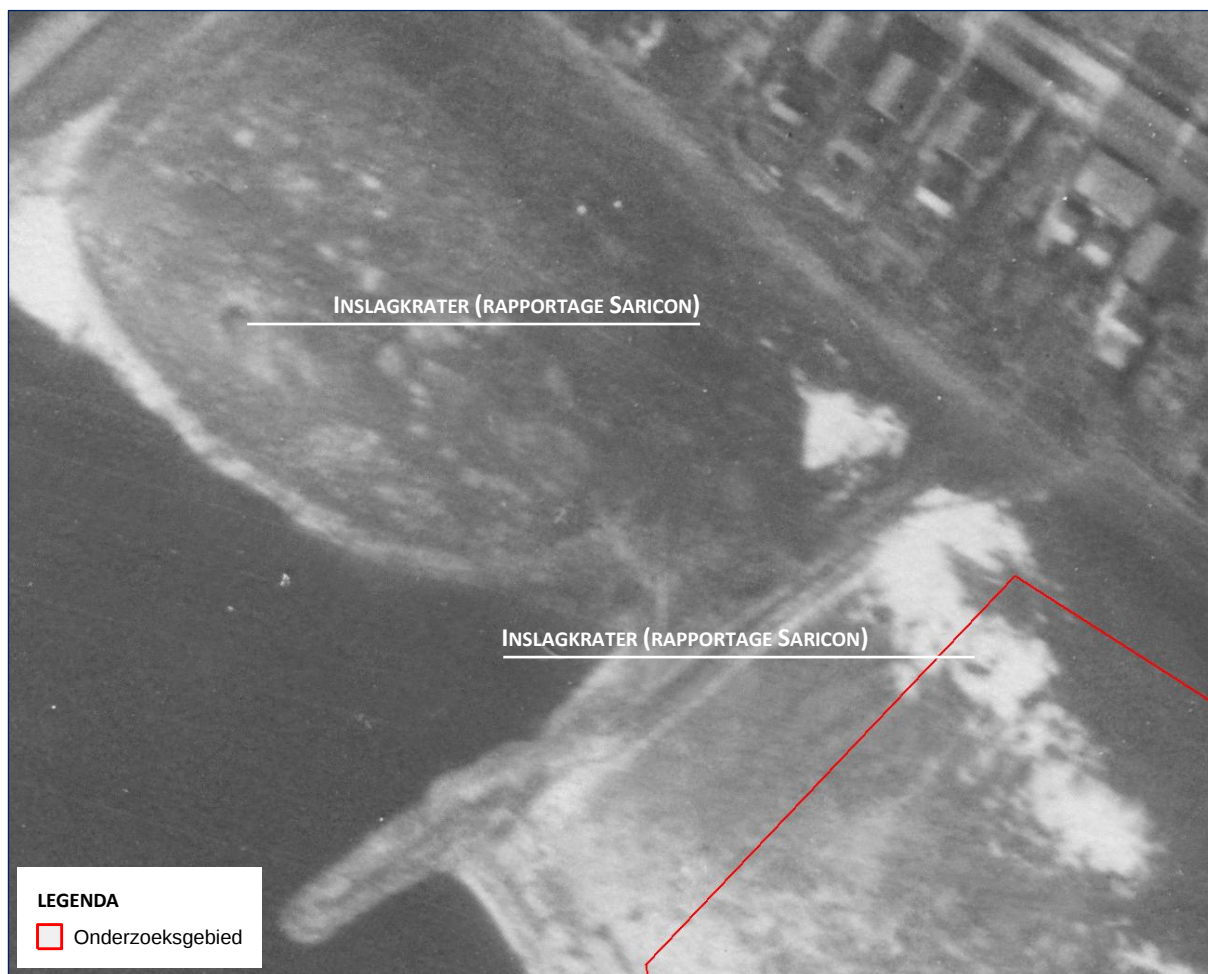
**Figuur 21:** Detail van een luchtopname van 5 januari 1945 van het uiterst westelijke gedeelte van het onderzoeksgebied. Volgens het rapport van Saricon zijn op de aangegeven locaties inslagkraters van afwerpmunitie zichtbaar. Op basis van een 3D-projectie van de luchtopnamen 3046 en 3047 (run nummer 4-1605) concludeert ECG dat de linkse “inslagkrater” geen verdieping, maar een verhoging in het landschap betreft en derhalve geen krater kan zijn. Met betrekking tot de rechter versterking biedt 3D-analyse geen uitsluitel of het hier een mogelijke inslagkrater betreft.

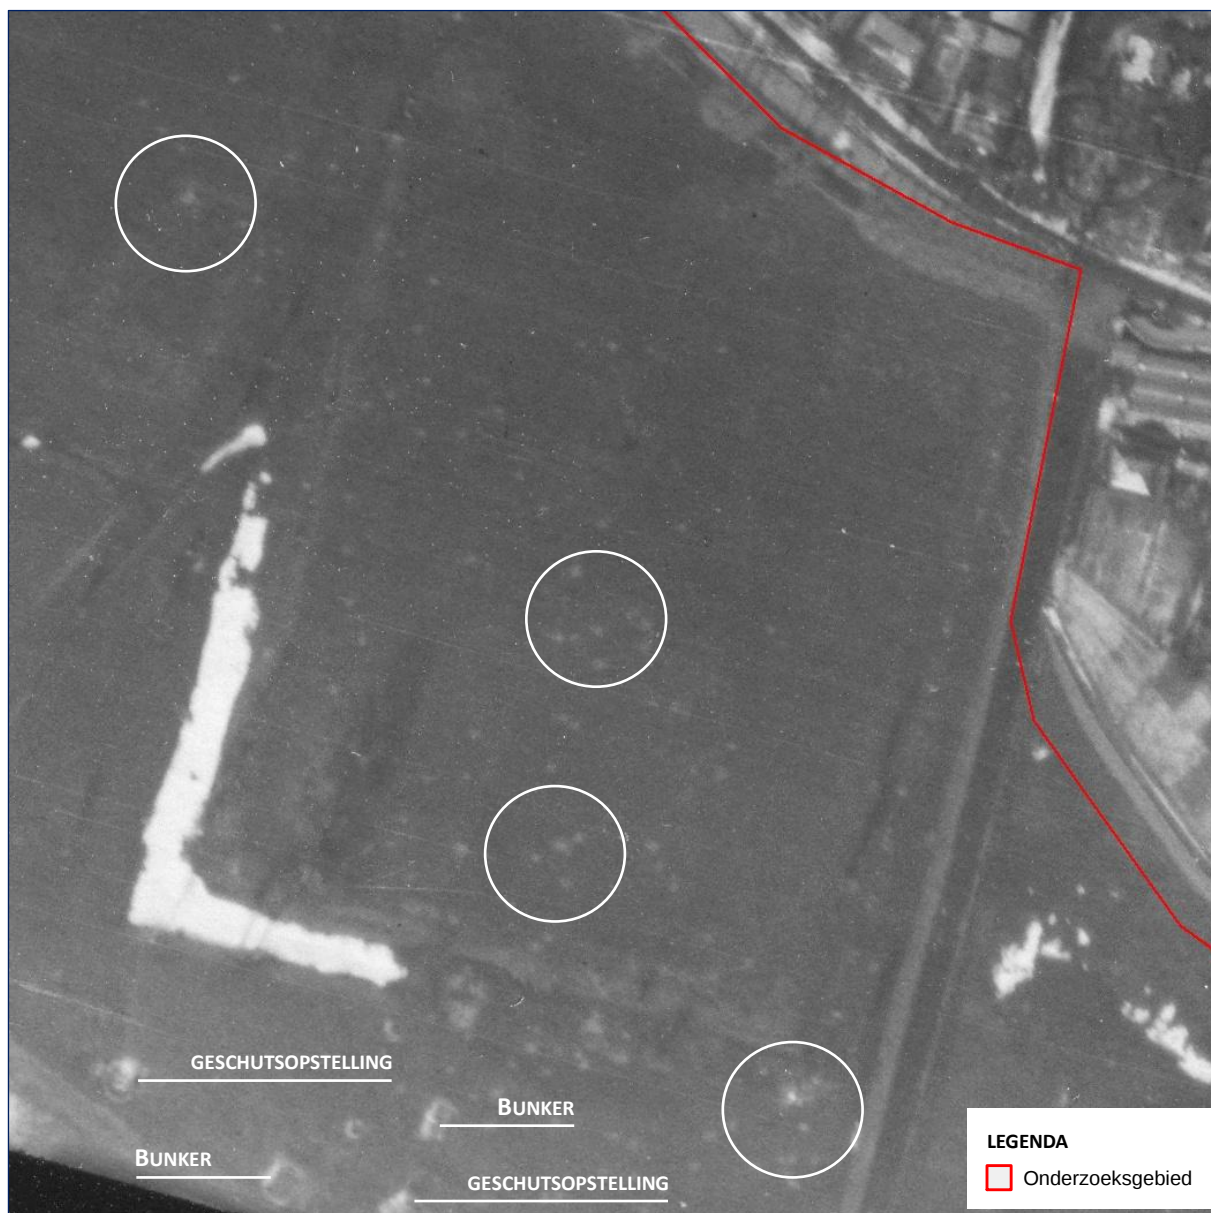
**Figuur 22:** Detail van een luchtopname van 5 januari 1945 van de uiterwaard ten zuiden van Paardenmarkt. Op deze foto zijn verschillende kraters zichtbaar. Enkele van deze kraters zijn hierboven omcirkeld. De kraters zijn veroorzaakt door inslagen van geschutsmunitie. Nabij de rivier zijn nog steeds de stellingen zichtbaar die op foto's van 23 december 1944 (*figuur 16*) reeds zijn waargenomen. Daarnaast zijn er enkele vermoedelijke (munitie)bunkers nabij deze opstellingen zichtbaar die op de eerdere foto's nog niet te zien waren.

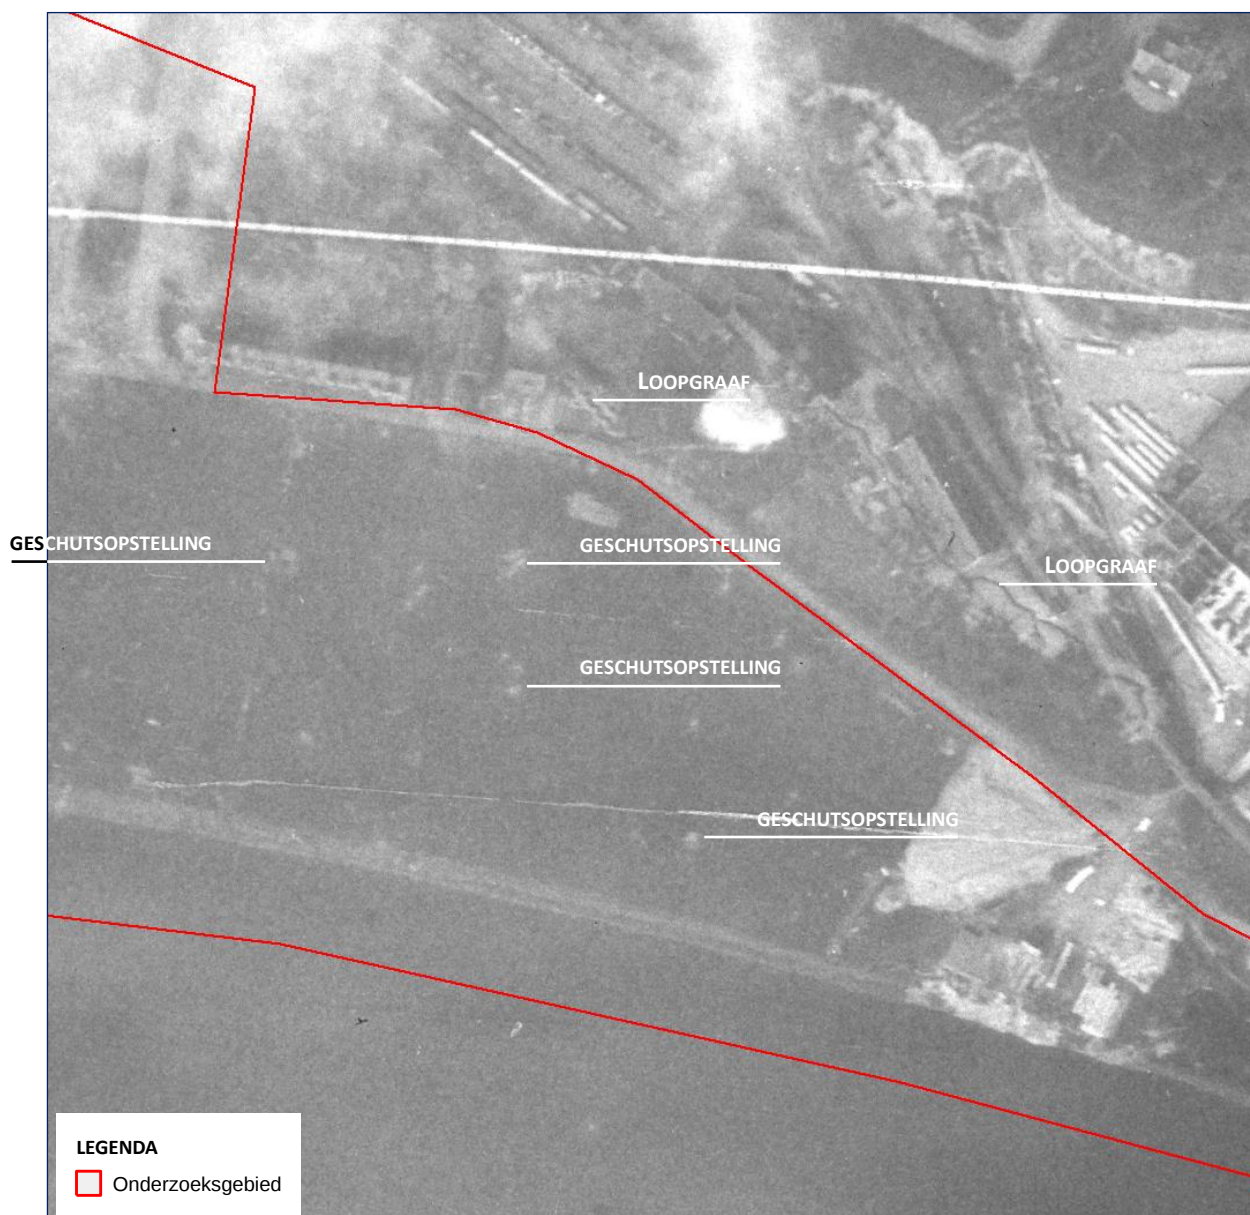
**Figuur 23:** Detail van een luchtopname van 8 april 1945 van het oostelijk gedeelte van het onderzoeksgebied. De foto is van matige kwaliteit waardoor het lastig is indicaties vast te stellen. Door vergelijking met eerdere luchtopnamen (23 december 1944, zie *figuur 19*) kunnen enkele geschutsstellingen in de uiterwaard worden geïdentificeerd. Even ten noorden van het onderzoeksgebied zijn enkele (schuil)loopgraven zichtbaar.

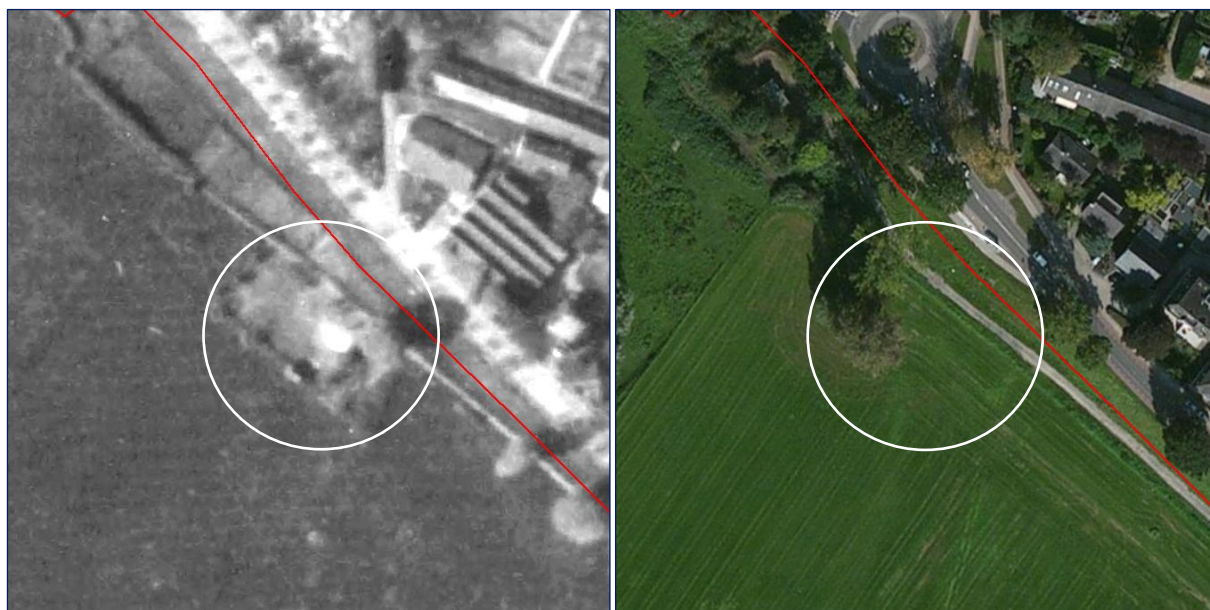
De eerste opnamen (*figuur 28*) betreffen een gebied ten zuiden van Paardenmarkt. Tijdens de oorlog was hier vermoedelijk een woning met bijbehorende tuin aanwezig. In de huidige situatie is het gebied grasland.

**Figuur 28:** Detail van een luchtopname van 25 april 1945 (links) en van een recente satellietopname van een gebied ten zuiden van Paardenmarkt (rechts).

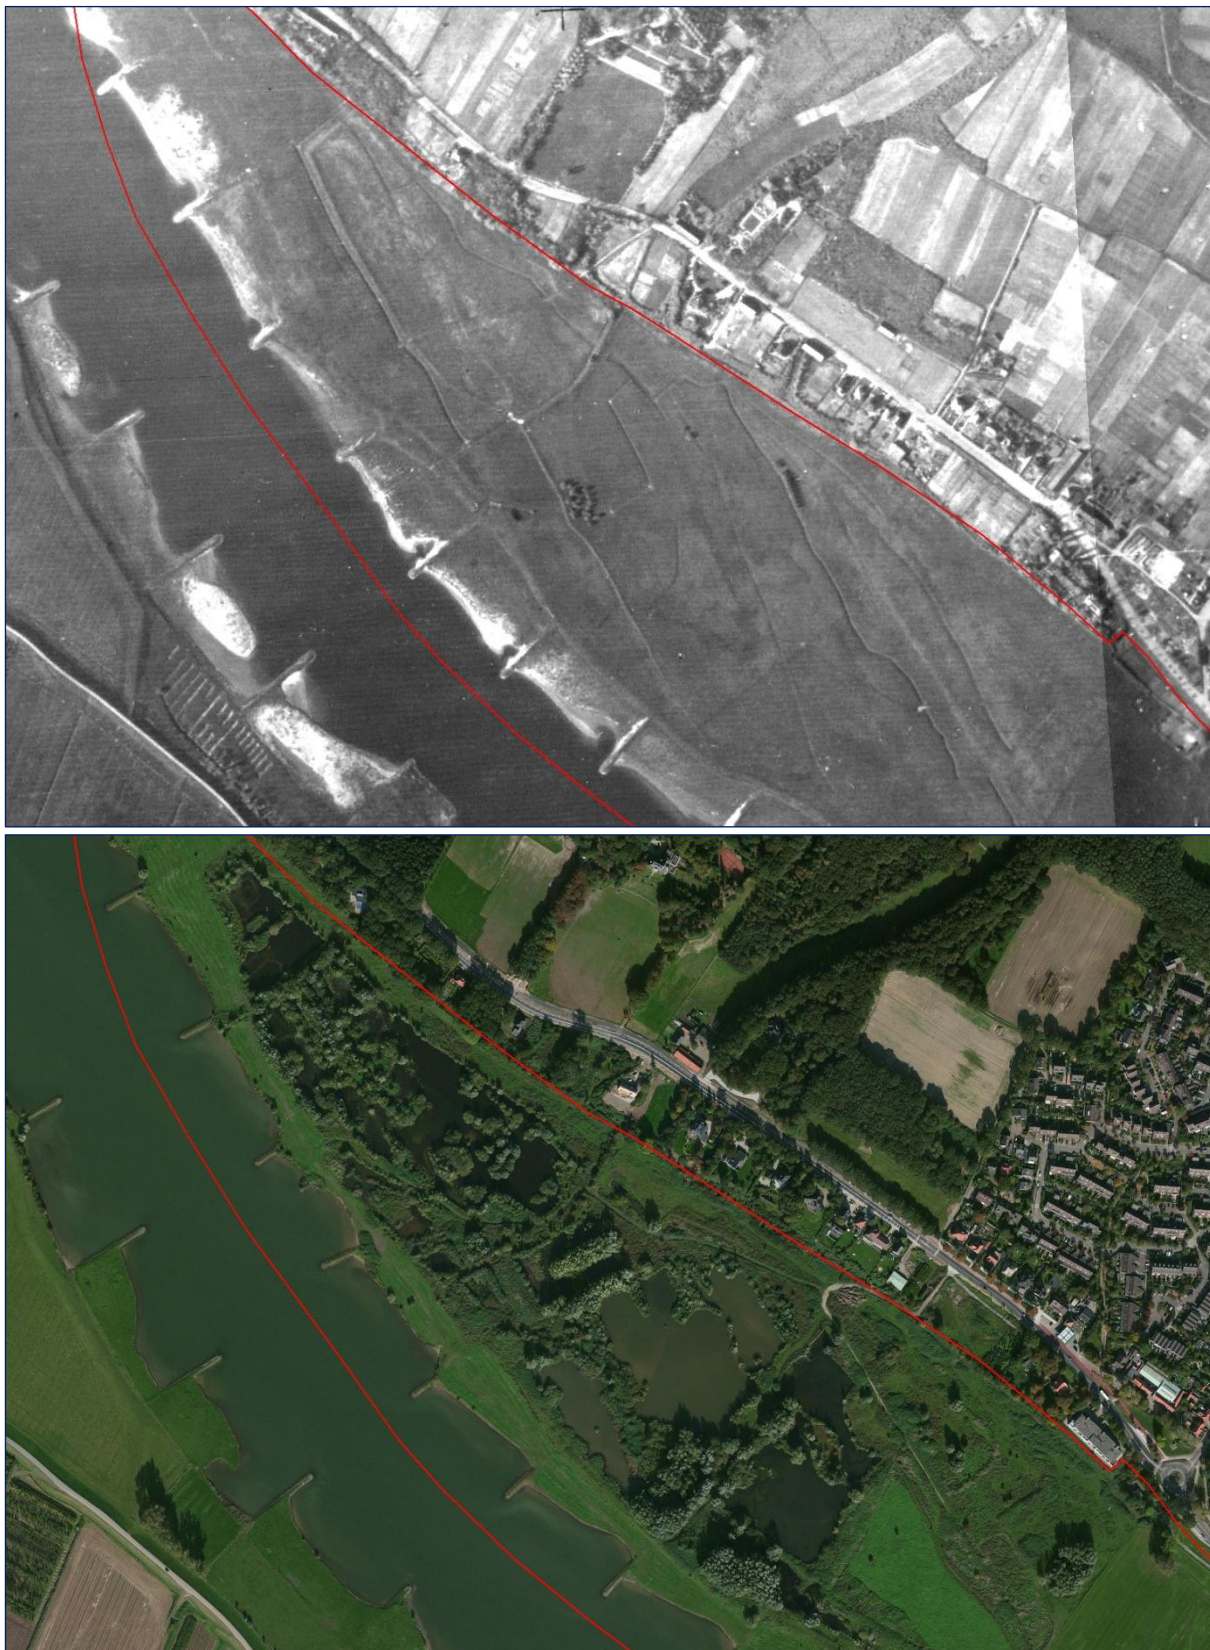
Uit de vergelijking van deze luchtopnamen met recente satellietopnamen wordt verder direct zichtbaar dat een groot gedeelte van het onderzoeksgebied tegenwoordig uit waterpartijen bestaat en met bossages is ingericht (*figuur 29*). De contouren van de naoorlogse waterpartijen zijn opgenomen in de CE bodembelastingkaart.<sup>49</sup>

**Figuur 29:** Een gedeelte van het onderzoeksgebied op foto's van 25 april 1945 (boven) en op huidige satellietbeelden (onder).

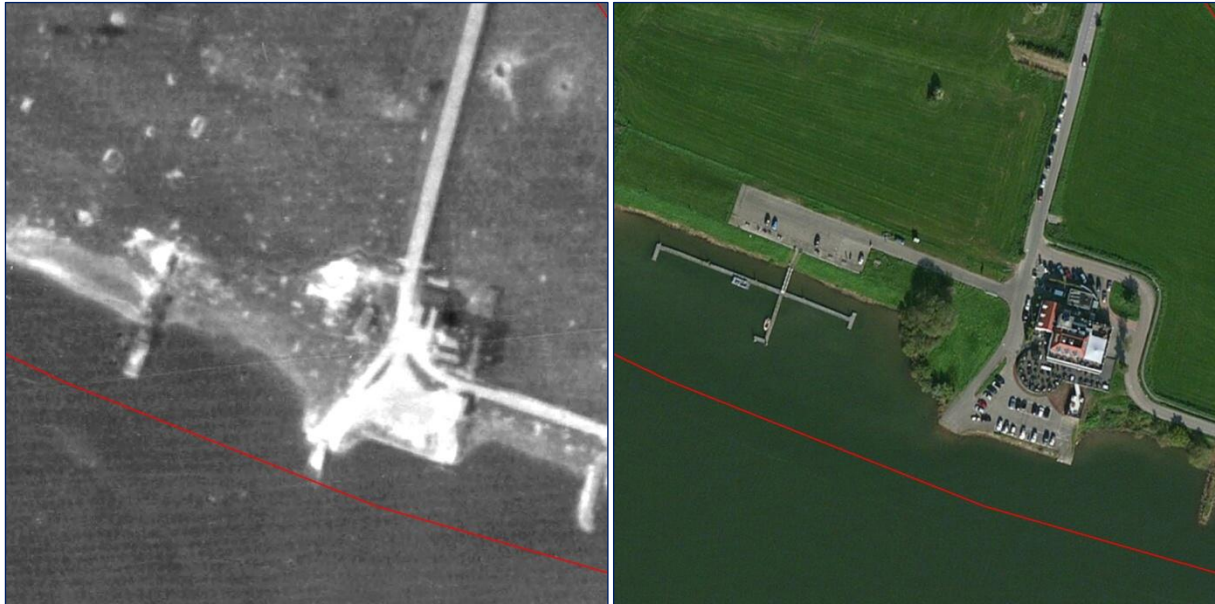
Op de onderstaande opnamen (*figuur 30*) is de omgeving van het veerhuis afgebeeld. Naar aanleiding van deze beelden kan gesteld worden dat de parkeerplaats ten westen van de veerstoept naoorlogs is aangelegd. Dat geldt ook voor een deel van de huidige Rijnkade aan de achterkant en oostzijde van het veerhuis.

**Figuur 30:** Detail van een luchtopname van 25 april 1945 (links) en van een recente satellietopname (rechts) van het gebied nabij het veerhuis en de veerstoept.
