VERKENNEND BODEMONDERZOEK

VEENENDAALSE STRAATWEG 37

TE ELST

# Rapportage verkennend bodemonderzoek

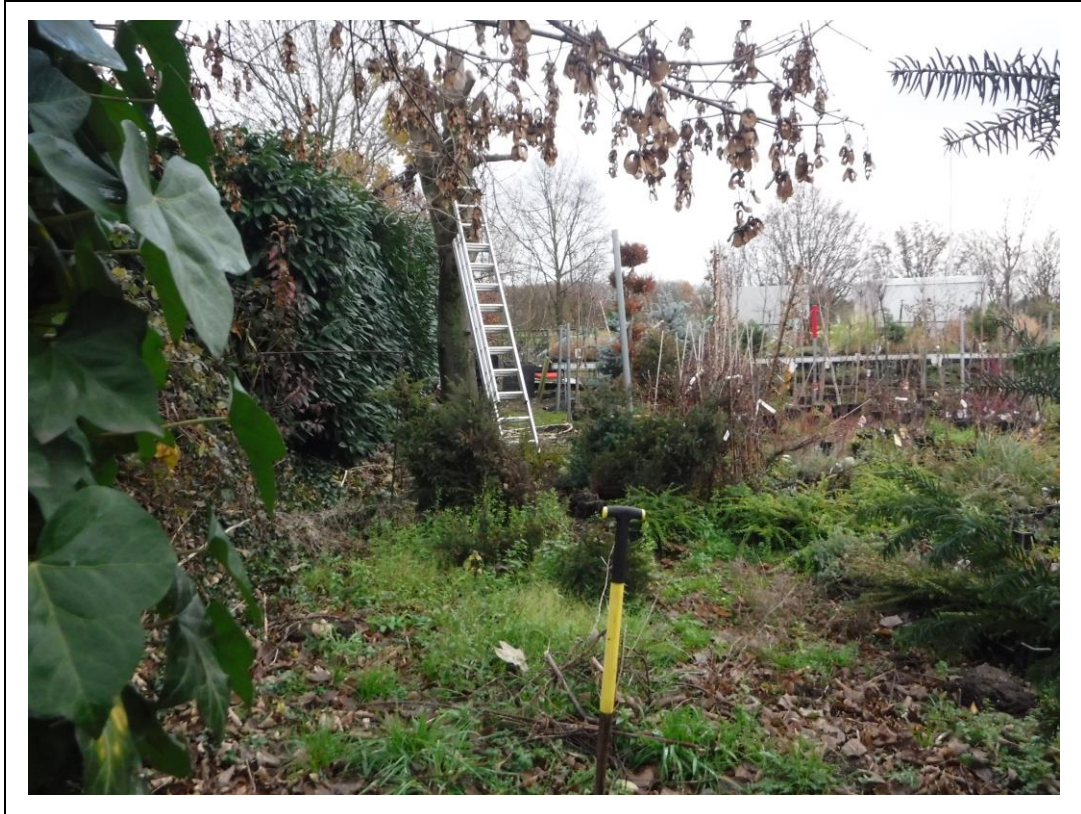
Foto 1.

De onderzoekslocatie is momenteel in gebruik als tuincentrum, de locatie is verhard met lavasplit en gebroken baksteen, tussen deze bodemvreemde bijmengingen is een worteldoek zichtbaar. Opgemerkt wordt dat er zich op het gehele terrein kratten en plastic, afkomstig van plantenpotten en de bijhorende kaartjes op het maaiveld bevinden. Verder is de onderzoekslocatie deels verhard met een klinkerpad.

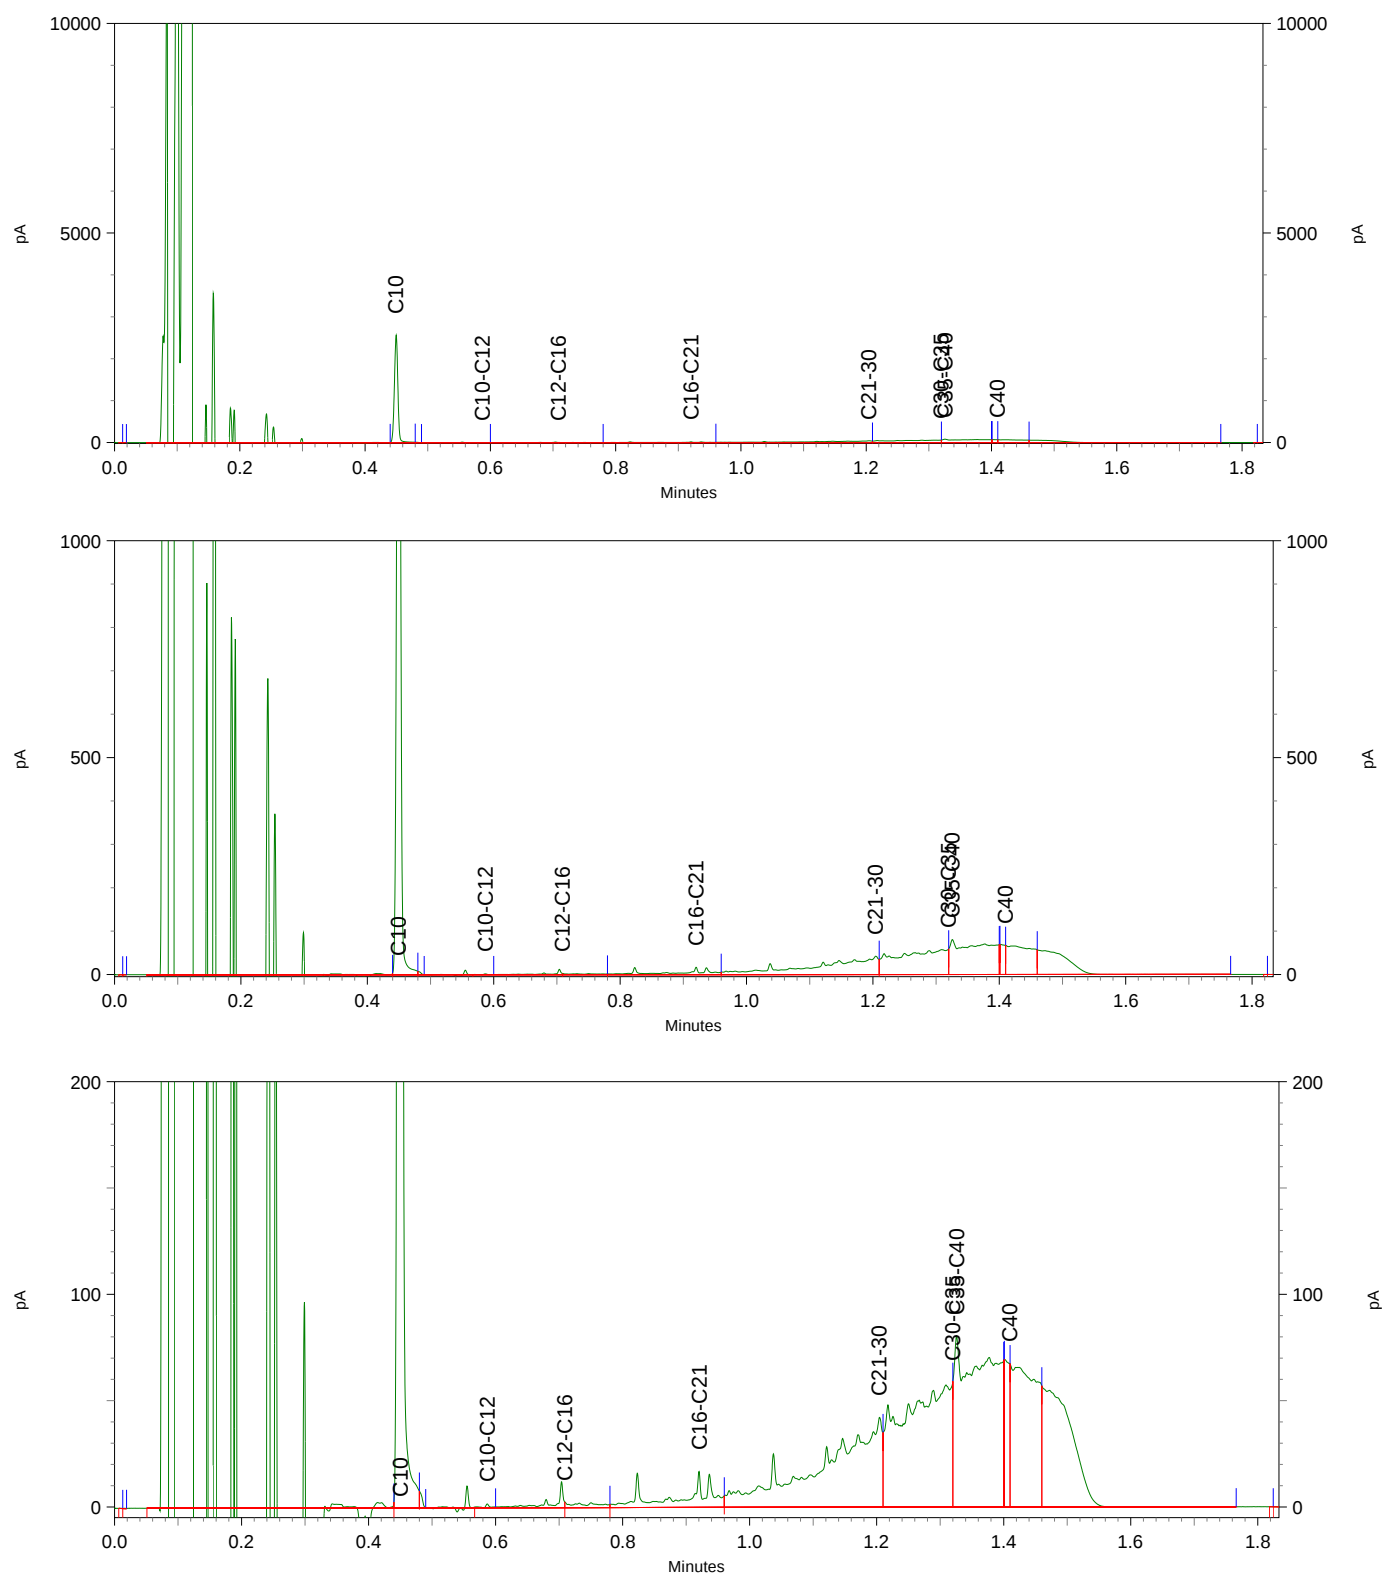
Sample ID.: 10459597  
 Certificate no.: 2018183655  
 Sample description.: M01 06 (7-30)  
 V

In de zwak puinhoudende bovengrond (boring 06) is een lichte verontreiniging met minerale olie en PAK aangetoond. De aangetoonde verontreiniging met minerale olie is mogelijk te relateren aan de bodemvreemde bijmenging ter plaatse. De zintuiglijk schone bovengrond is licht verontreinigd met PAK. Het PAK-gehalte bevindt zich onder de voor het gebied geldende achtergrondwaarde. De aangetoonde lichte verontreiniging met PAK is hoogstwaarschijnlijk te relateren aan het regionaal voorkomen van verhoogde PAK concentraties in de bodem.
