**VERKENNEND BODEMONDERZOEK**  
**volgens NEN 5740**  
***Vissersweg 38a***  
***Elst (U)***

Datum: 6 februari 2020

Rapportnummer: K200261

Opdrachtgever: SAB

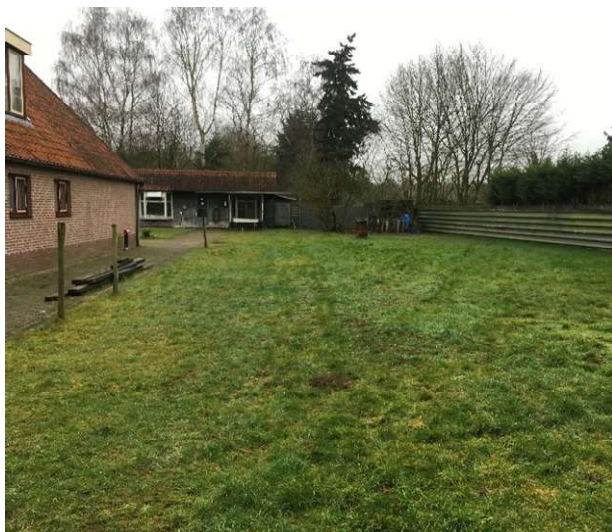
Foto 1

Men is voornemens op de locatie een vrijstaand woonhuis te realiseren. Voorafgaand aan de veldwerkzaamheden d.d. 24 januari 2020 heeft een locatie inspectie plaatsgevonden. Onderstaand staan enkele foto's van de locatie weergegeven.

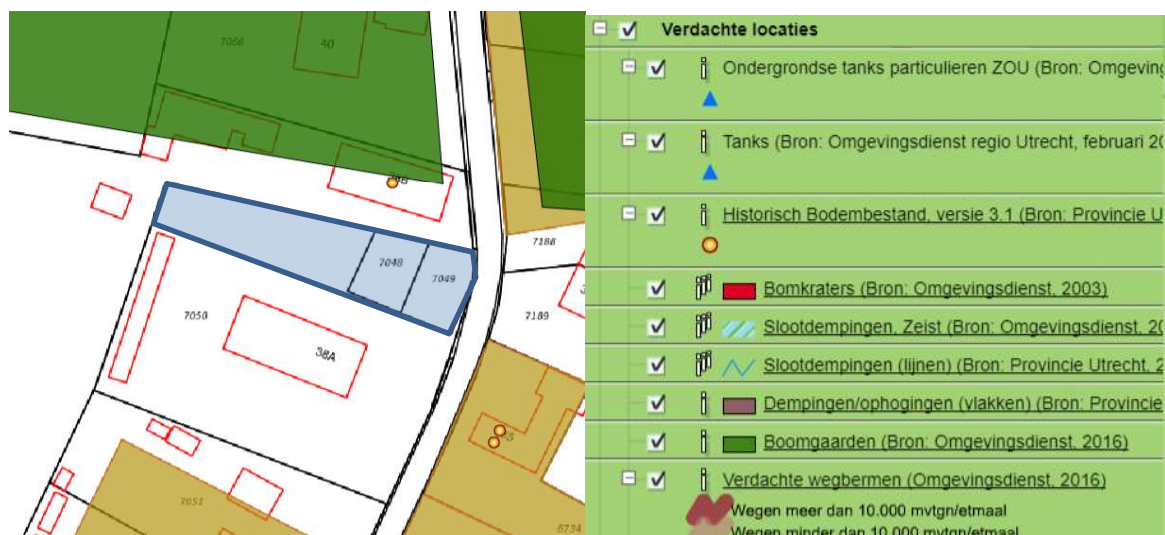
Volgens het geoloket van de Omgevingsdienst Regio Utrecht zijn er op de locatie geen verdachte activiteiten bekend. Ook heeft er niet eerder een bodemonderzoek op de locatie plaatsgevonden. Op onderstaande afbeelding is een uitsnede weergegeven van het geoloket.

Afbeelding: Uitsnede geoloket met legenda

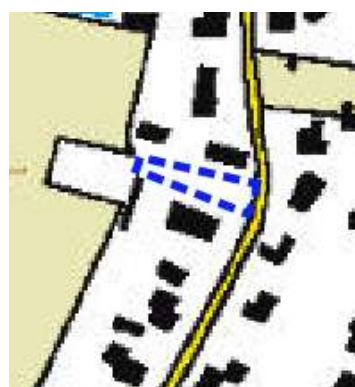
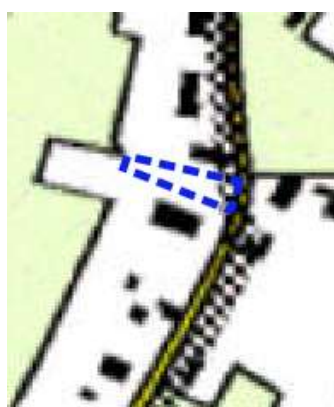
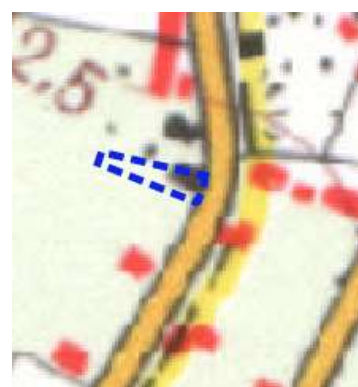
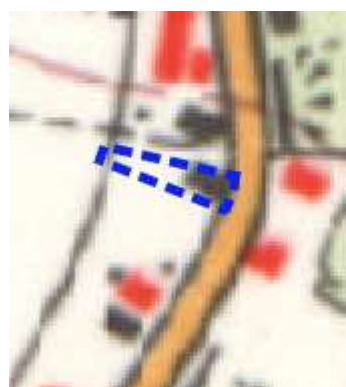
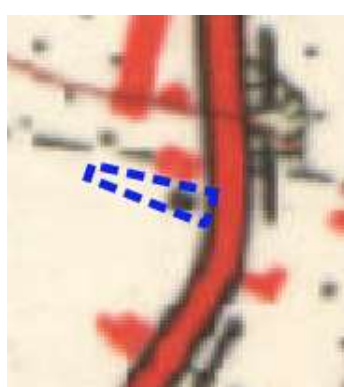
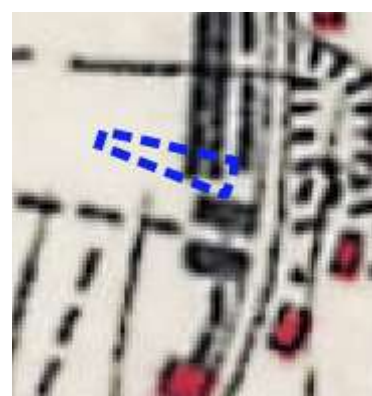
Op de kaarten is te zien dat er sinds begin vorige eeuw bebouwing op de locatie aanwezig is. Vanaf de jaren '80 is de locatie niet meer bebouwd. Ook de Vissersweg is sinds begin van de vorige eeuw zichtbaar.

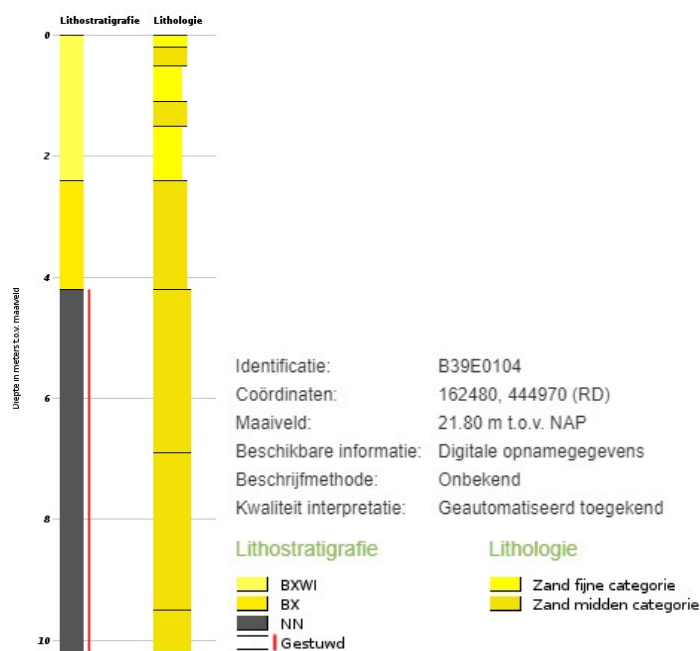
Regionale bodemopbouw (bron: Dinoloket)

Als uitgangspunt voor de bodemsamenstelling en de geohydrologische situatie is boring B39E0104 van het Dinoloket gekozen. Deze boring is in de nabijheid van de locatie uitgevoerd. De bodemopbouw laat zich globaal als volgt beschrijven:

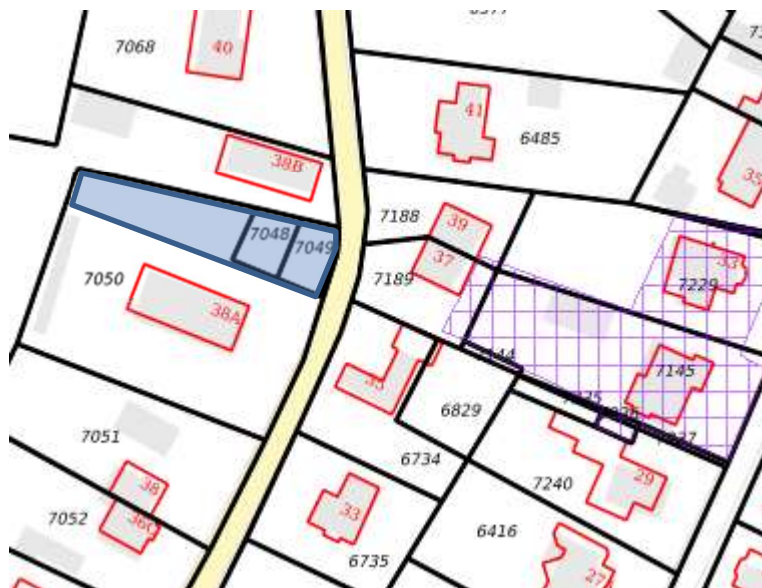
uitsnede weergegeven van de locatie, afkomstig van bodemloket.nl. Het paars gearceerde deel betreft de locatie van de uitgevoerde bodemsanering.

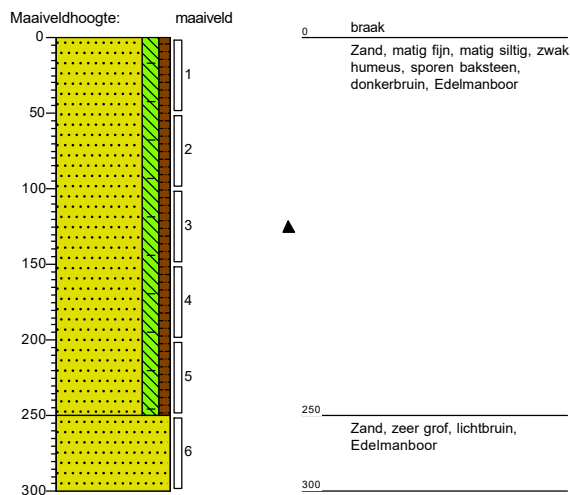
**Boring: 1**

| Boring | Traject (m-mv) | Zintuiglijke afwijking |
|---|---|---|
| 1 | 0,0 – 2,5 | Sporen baksteen |

X: 162169,35  
Y: 444626,82  
Datum: 24-1-2020

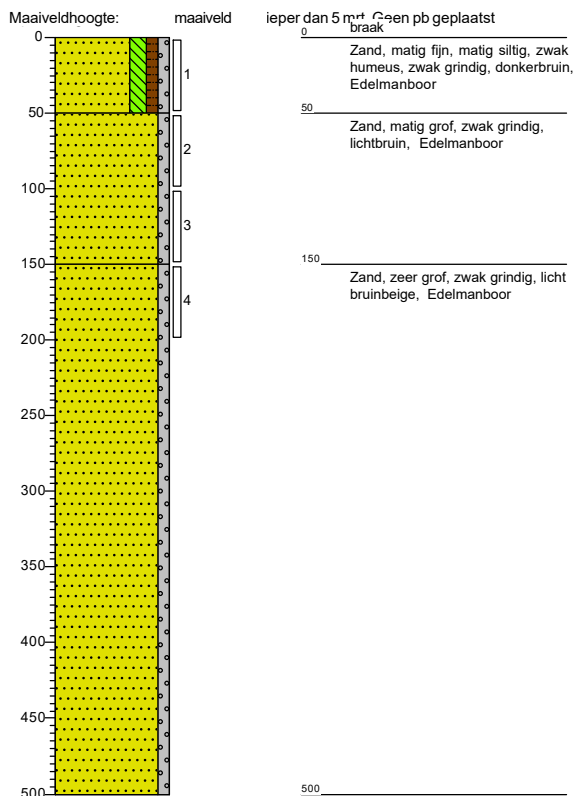
**Boring: 2**

X: 162141,85  
Y: 444629,61  
Datum: 24-1-2020

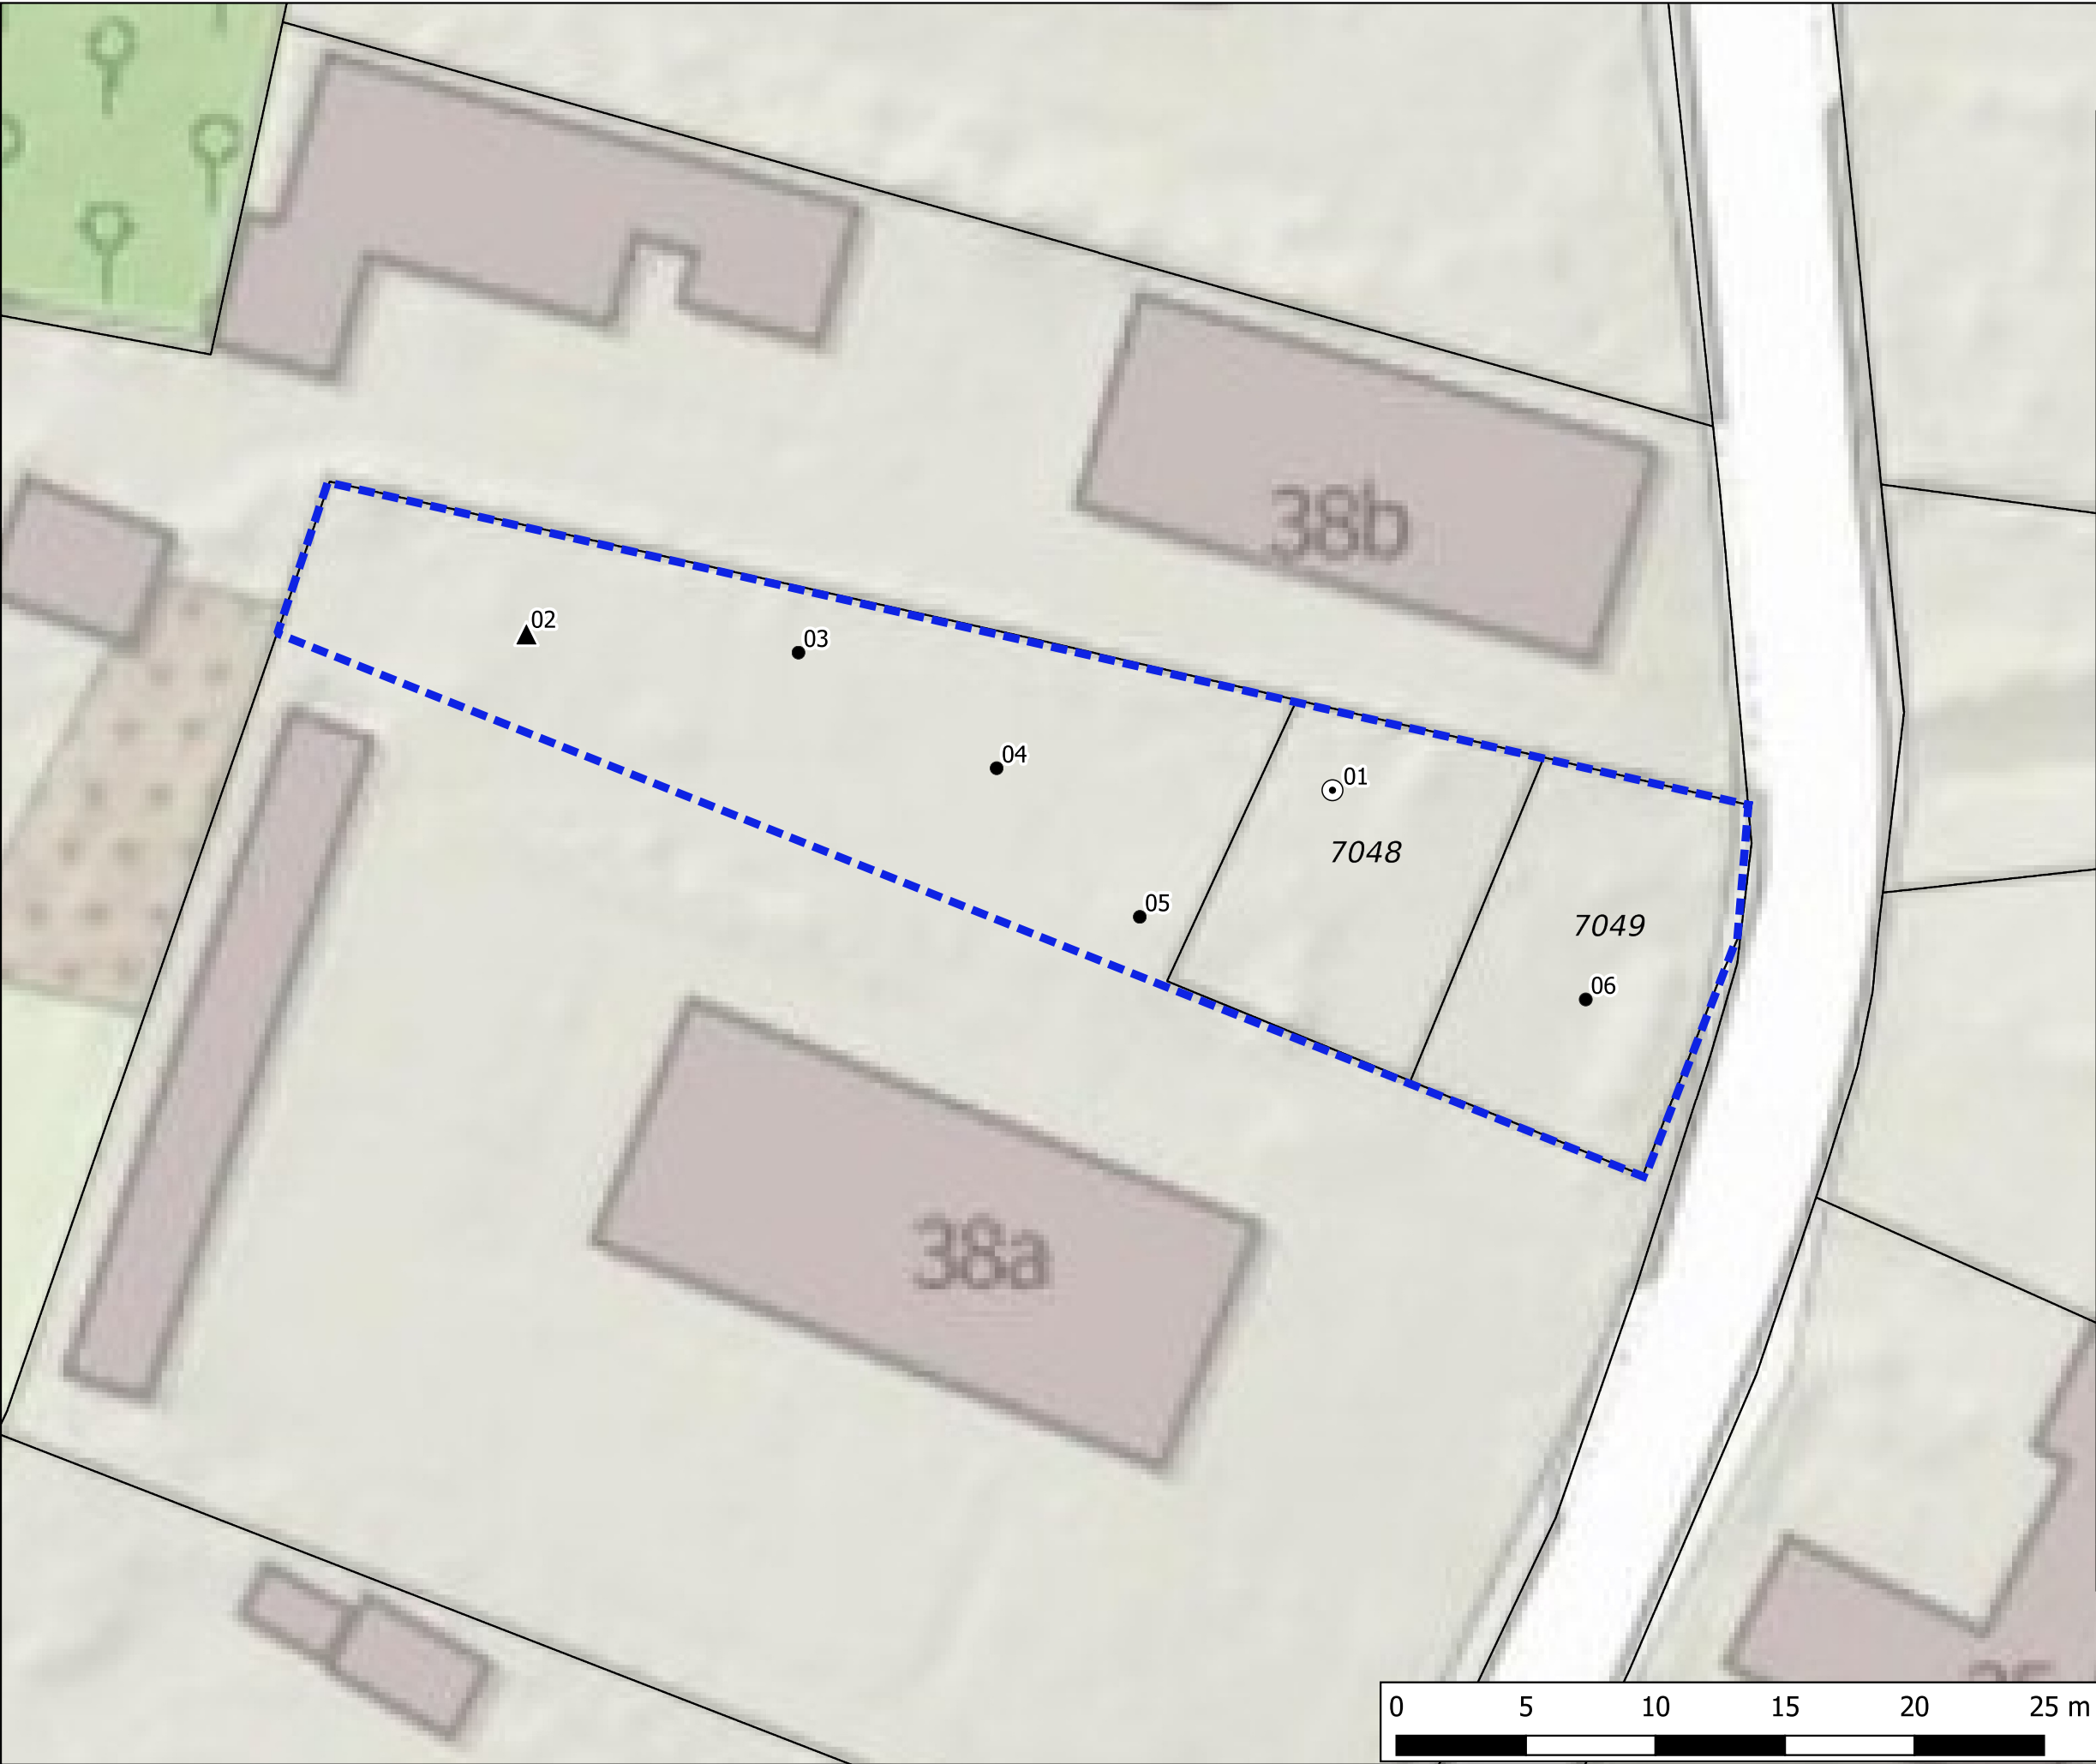
Situatietekening met boorpunten

boring tot 5,0 m
