## VERKENNEND BODEMONDERZOEK conform NEN 5740

**Wildemanstraat 3 te Elst**

rapportnummer : 194.045.BR.11.SES  
rapportdatum : 14 maart 2019

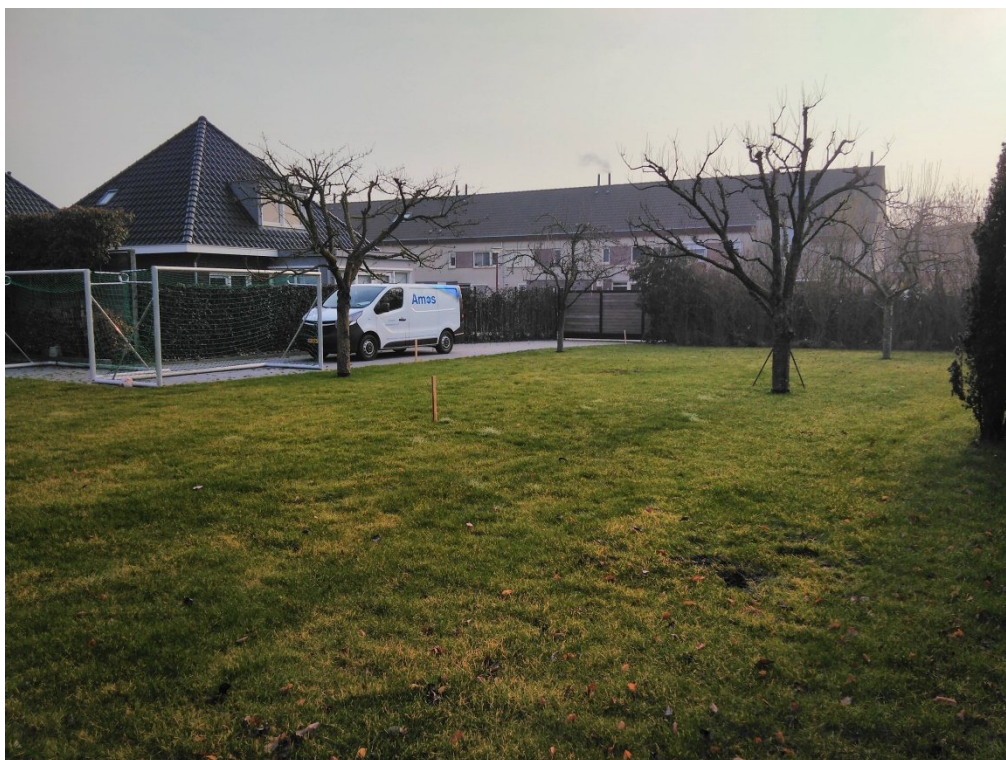
Foto 1: overzicht onderzoeksllocatie

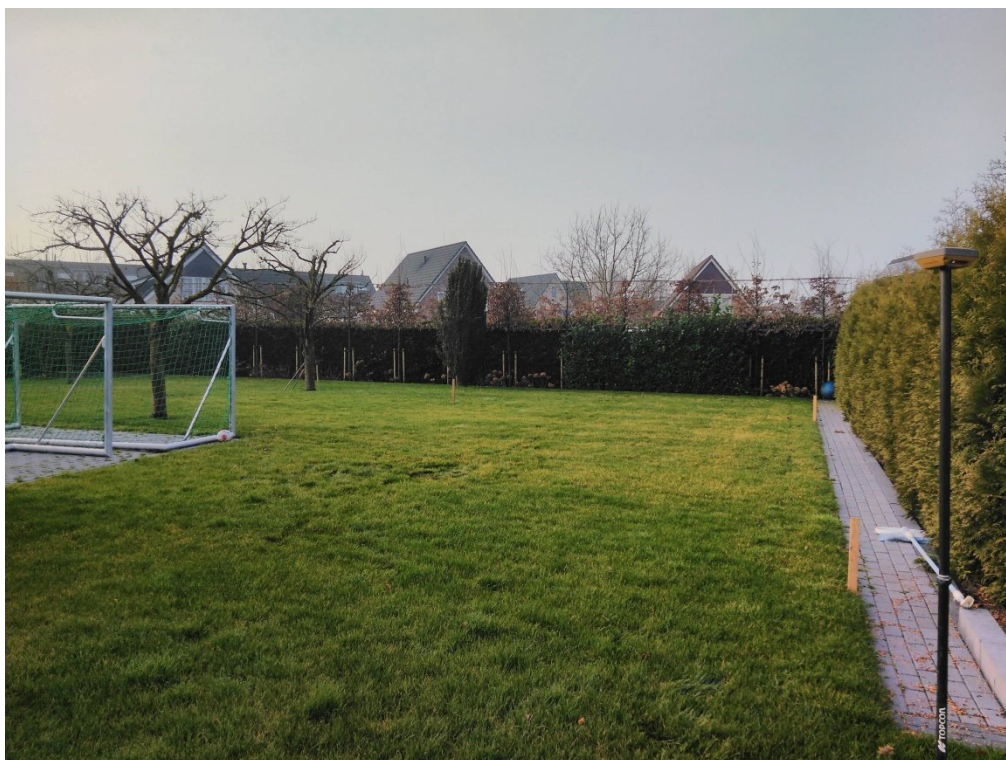
Foto 2: overzicht onderzoeksllocatie
