**VERKENNEND BODEMONDERZOEK**

**RADBOUDWEG 9 TE RHENEN**

**Gemeente Rhenen, sectie E, nummer 2129**

**PROJECT: 13769**

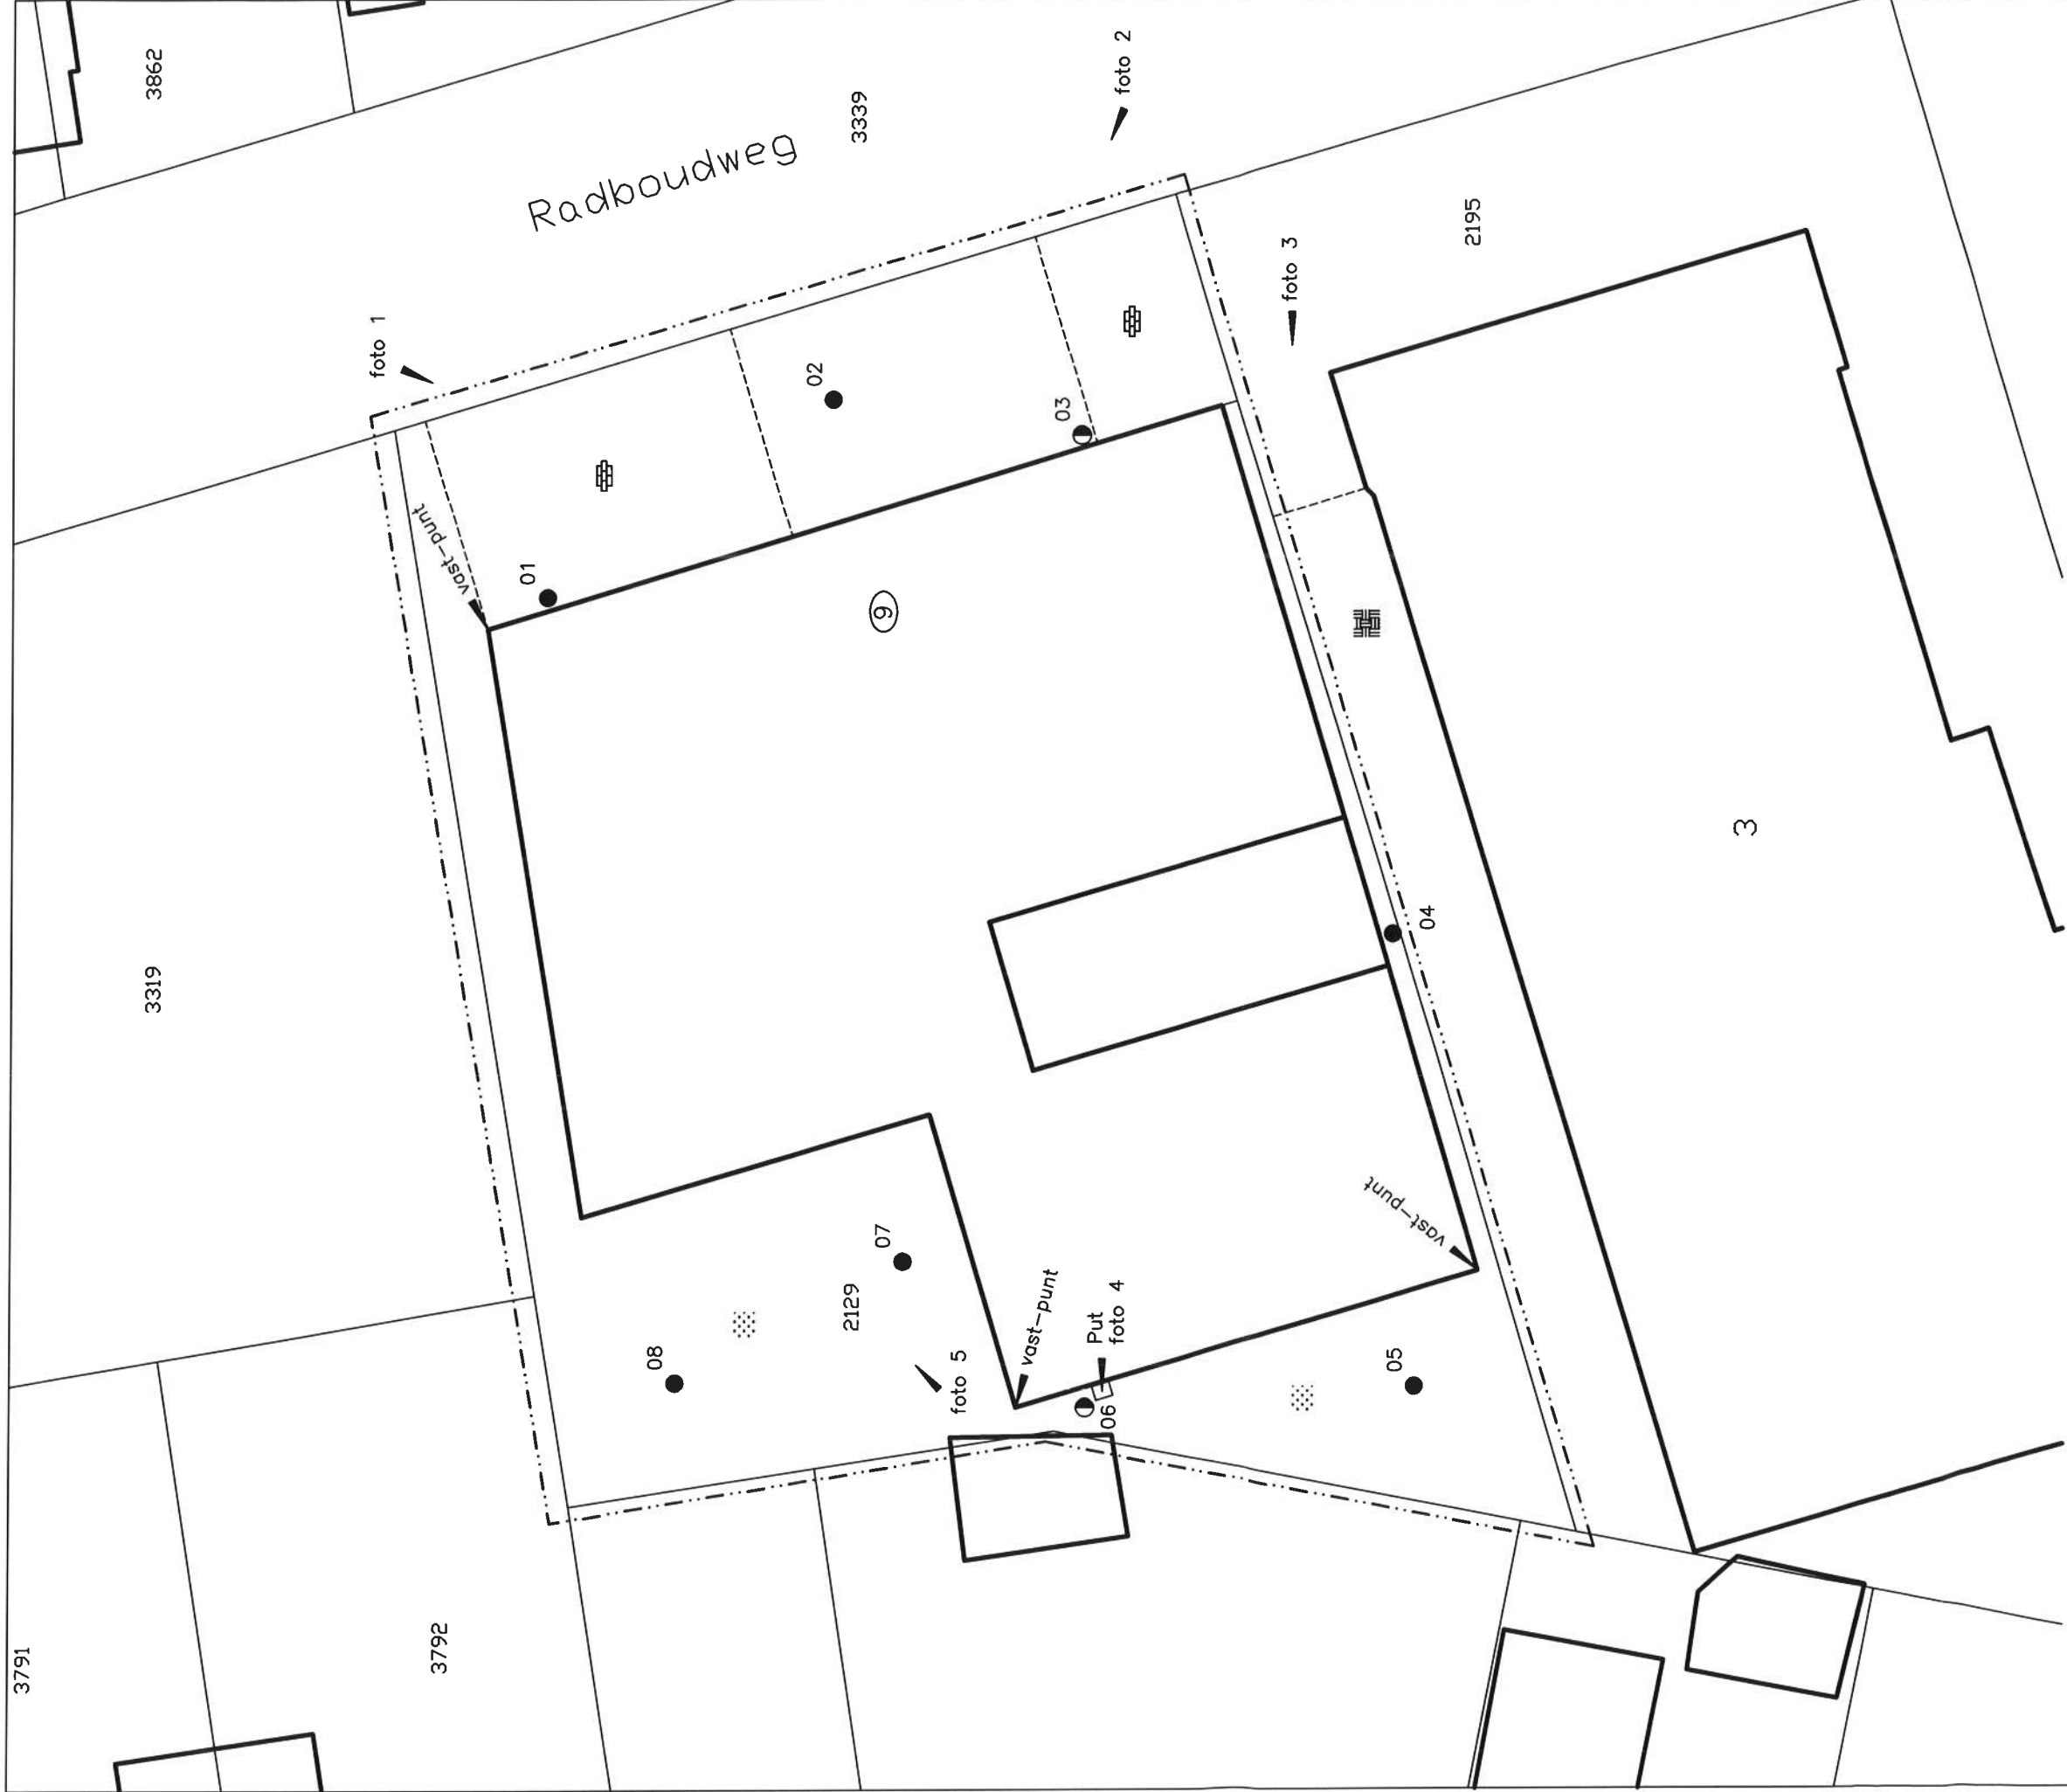
De situering van de onderzoekslocatie in de regio is weergegeven in bijlage 1. Het locatieoverzicht is opgenomen als bijlage 3.

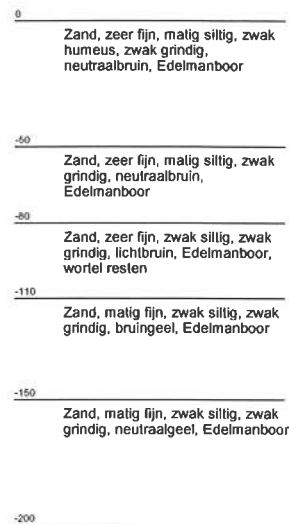
Voor de boorprofielbeschrijvingen wordt verwezen naar bijlage 4. Ter plaatse van boring 01 is een klinkerverharding aanwezig. Ter plaatse van boring 04 is een hafverharding aanwezig bestaande uit grind. Onder deze verhardingen en ter plaatse van de overige boringen vanaf maaiveld is de bodem tot minimaal het diepste punt van de boringen, circa 2,0 meter –mv, opgebouwd uit matig fijn (siltig/humeus/grindig) zand. Ter plaatse van de boringen 02, 03 en 05 is de bodem vanaf maaiveld tot circa 0,5 meter –mv baksteen- of koolhoudend. Tijdens de uitvoering van het veldwerk zijn verder zintuiglijk geen bijzonderheden waargenomen die op een mogelijke bodemverontreiniging duiden. Hierbij is ook gelet op de aanwezigheid van asbestverdachte materialen.
