**RAPPORT**  
betreffende een  
verkennend  
bodemonderzoek  
Ferdinand Huycklaan  
(tussen 9 en 11) te Soest

Datum : 11 mei 2017  
Kenmerk : 1702K274/DBI/rap1

Opdrachtgever : Rho Adviseurs B.V.  
: De heer W. van Vliet  
: Postbus 150  
: 3000 AD Rotterdam

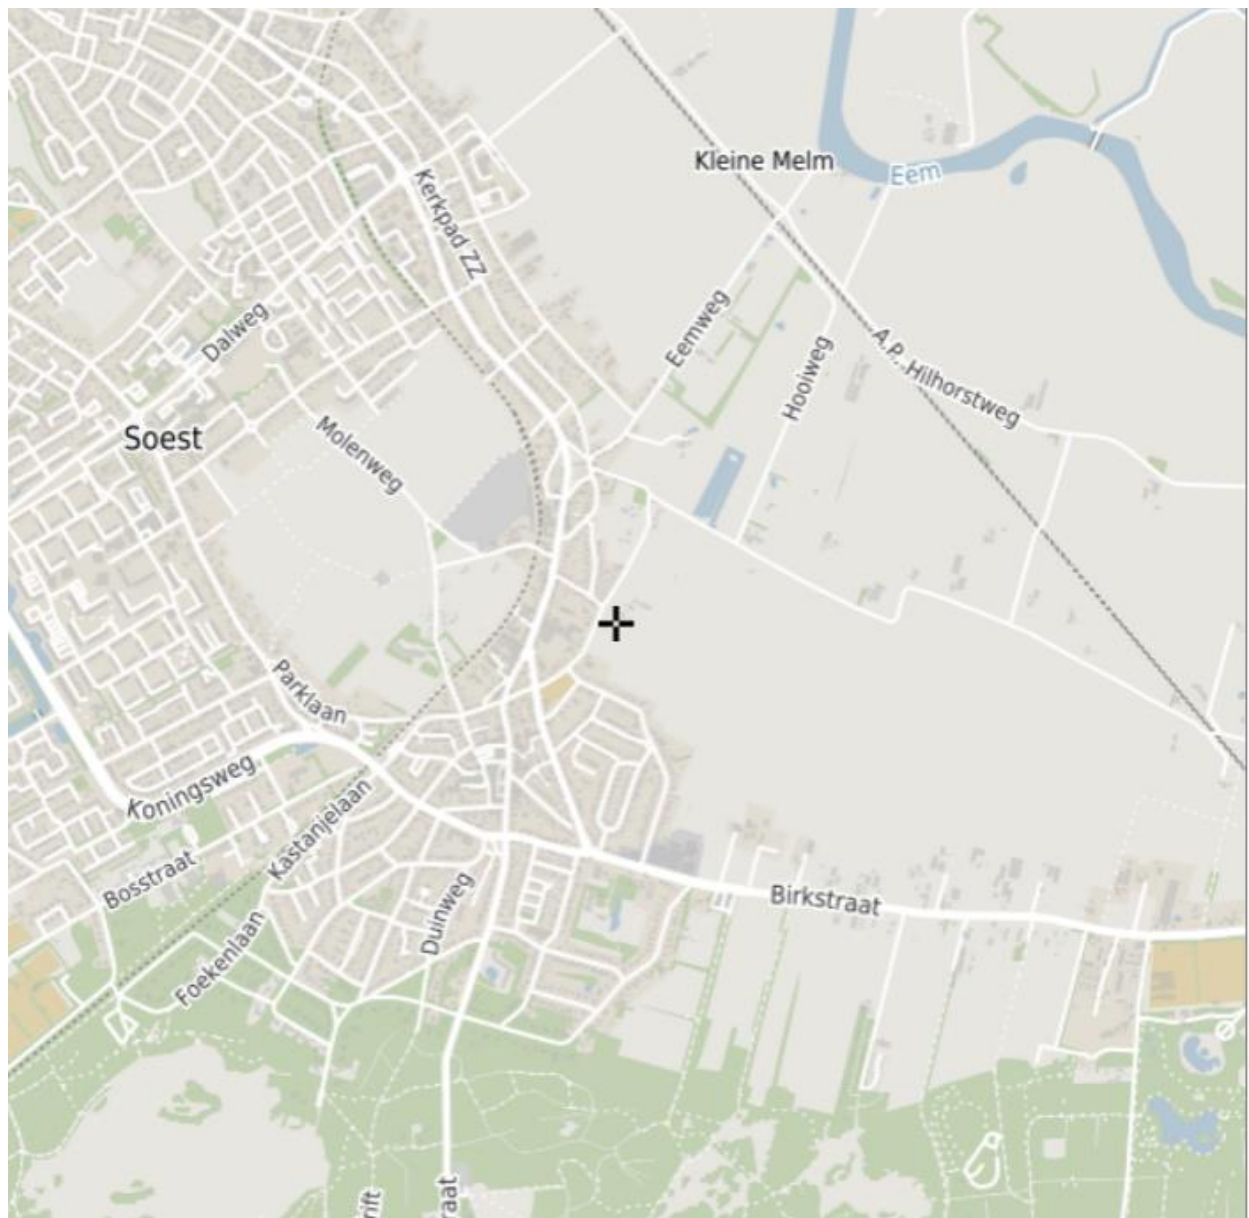
**Bijlage 1.2: Situatietekening**

- Plangebied
- Boorpunten
  - Boring tot 0.5 m-mv
  - Boring tot 2.0 m-mv
  - Boring met peilbuis

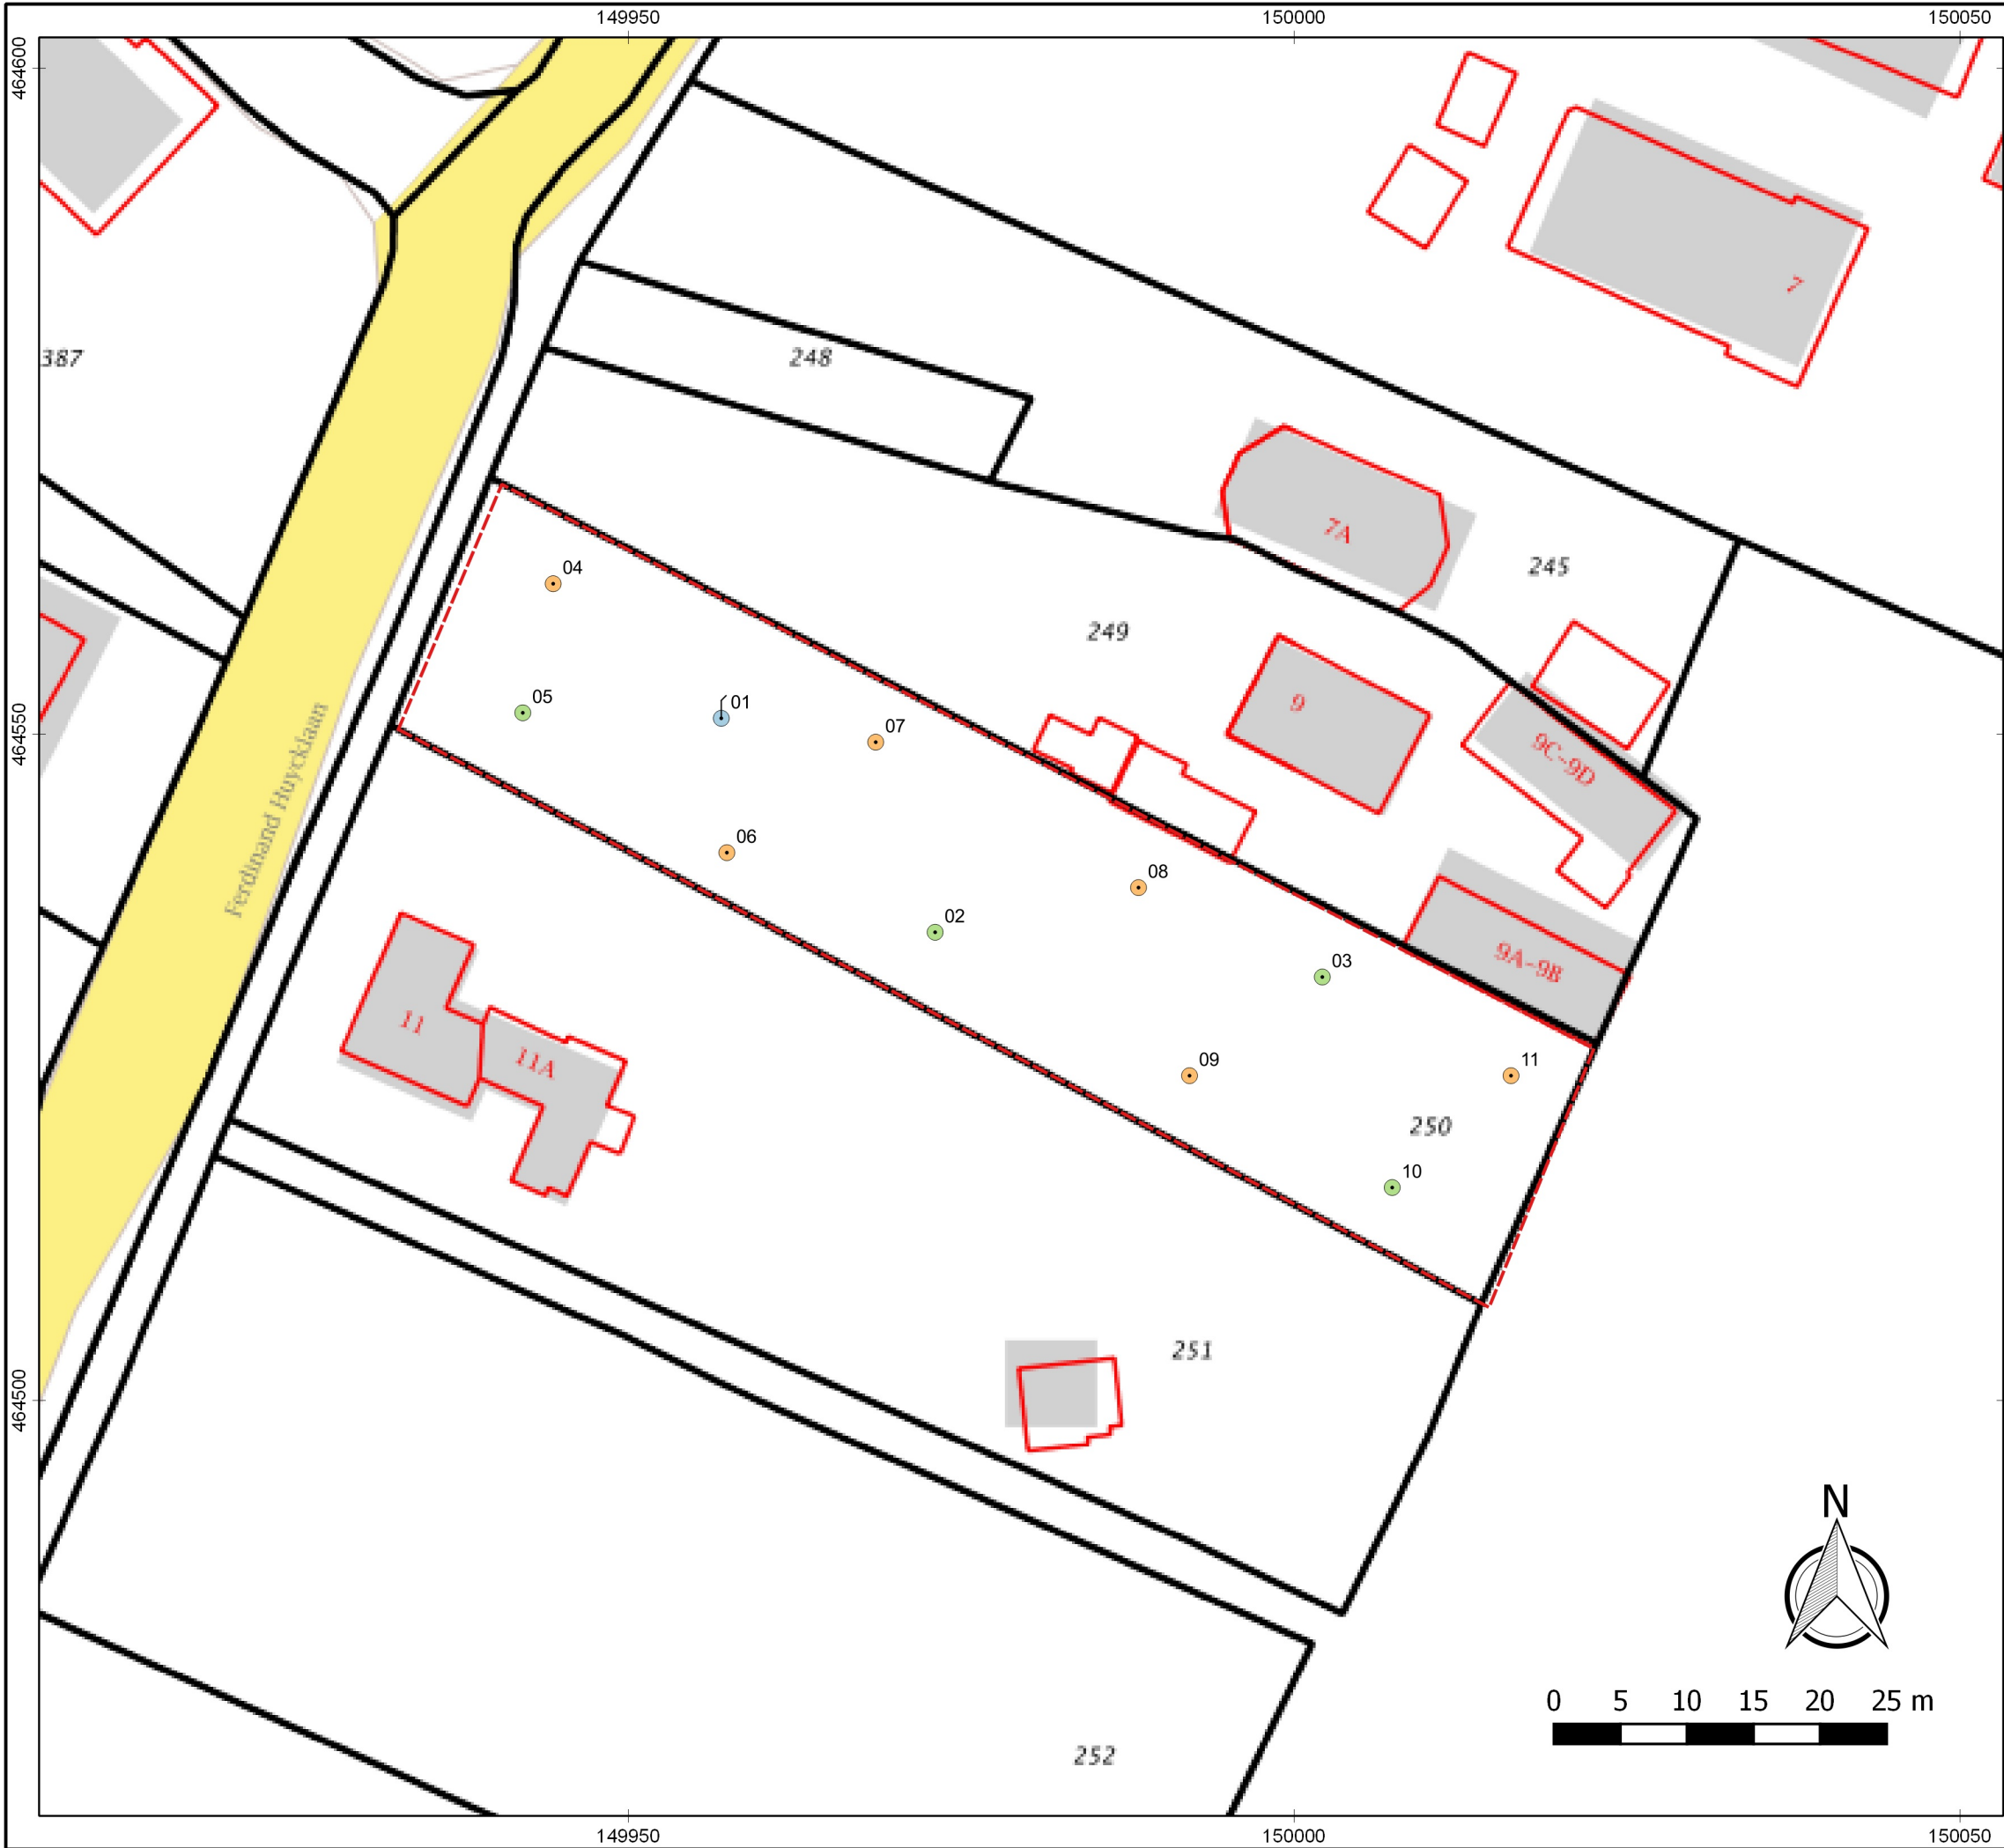
De veldwerkzaamheden zijn op 20 april 2017 uitgevoerd. Op 28 april 2017 heeft bemonstering van het grondwater plaatsgevonden. De uitgevoerde boringen zijn beschreven in tabel 3. De onderzoekslocatie en de posities van de meetpunten zijn weergegeven in de situatietekening van bijlage 1.2.

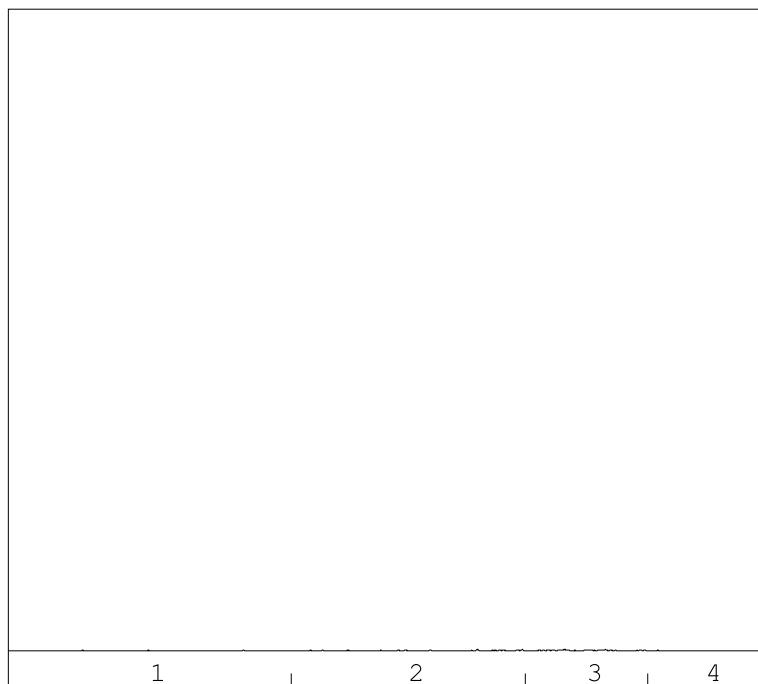
## OLIECHROMATOGRAM

Monstercode : 5408302  
Project omschrijving : 1703K274-Huycklaan tussen 9 en 11 te Soest  
Uw referentie : M01 01 (0-50) 02 (0-50) 04 (0-50) 05 (0-50) 06 (0-50) 07 (0-50)  
Methode : minerale olie (florisil clean-up)

minerale olie gehalte: <35 mg/kg ds

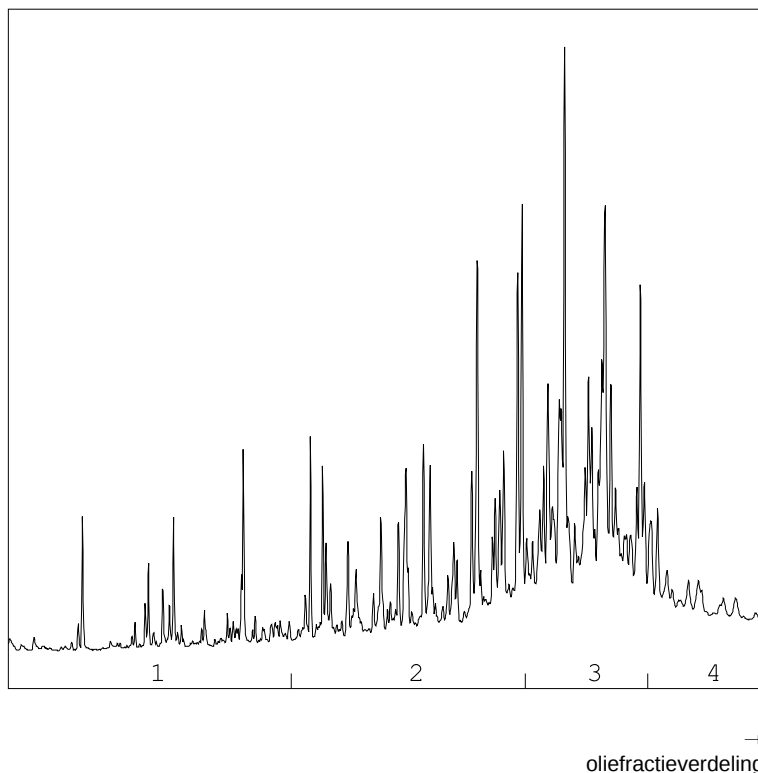
## OLIECHROMATOGRAM

Monstercode : 5408303  
Project omschrijving : 1703K274-Huycklaan tussen 9 en 11 te Soest  
Uw referentie : M02 03 (0-50) 08 (0-50) 09 (0-50) 10 (0-30) 11 (0-50)  
Methode : minerale olie (florisil clean-up)

| 1) fractie > C10 - C19 | 7 % |

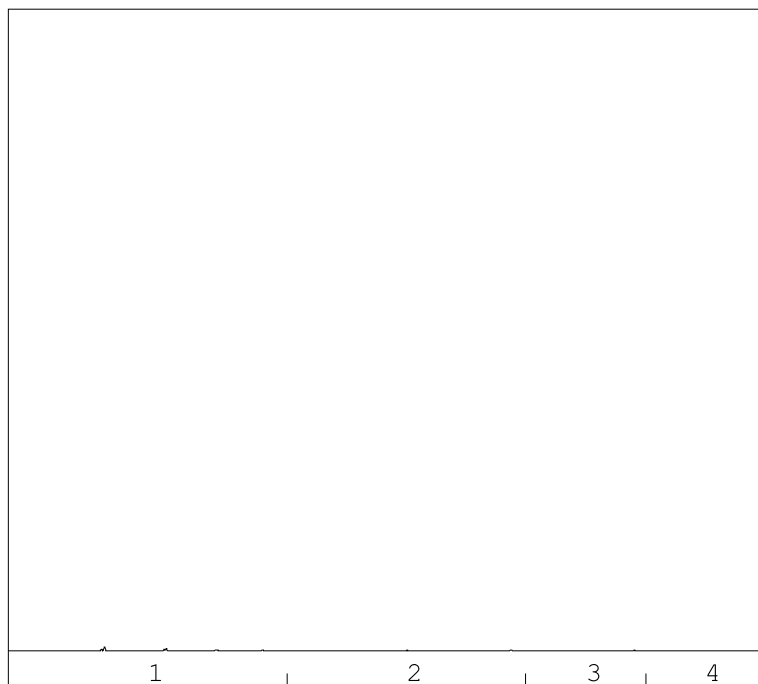
## OLIECHROMATOGRAM

Monstercode : 5412959  
Project omschrijving : 1703K274-Huycklaan tussen 9 en 11 te Soest  
Uw referentie : 01-1-1 01 (250-350)  
Methode : minerale olie (florisil clean-up)

minerale olie gehalte: <50 µg/l

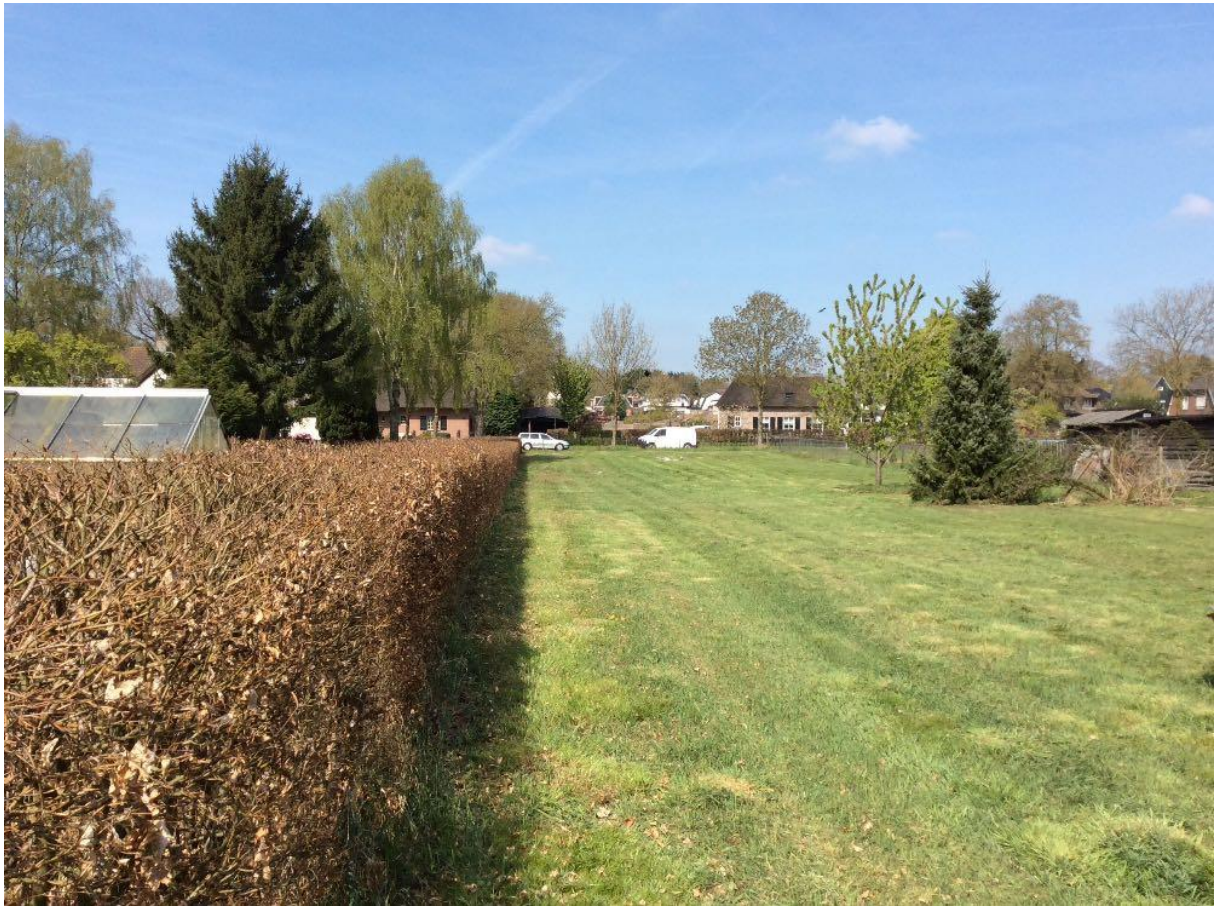
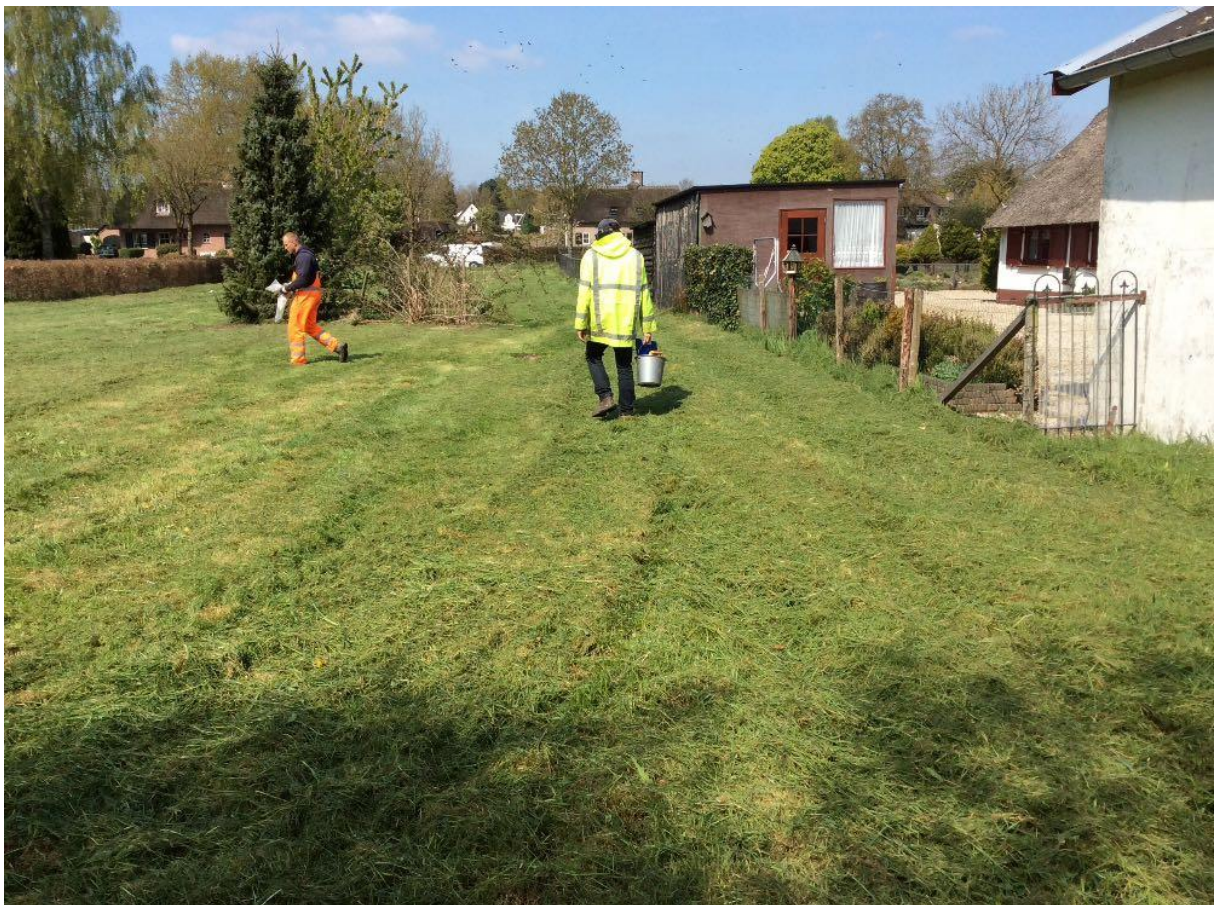
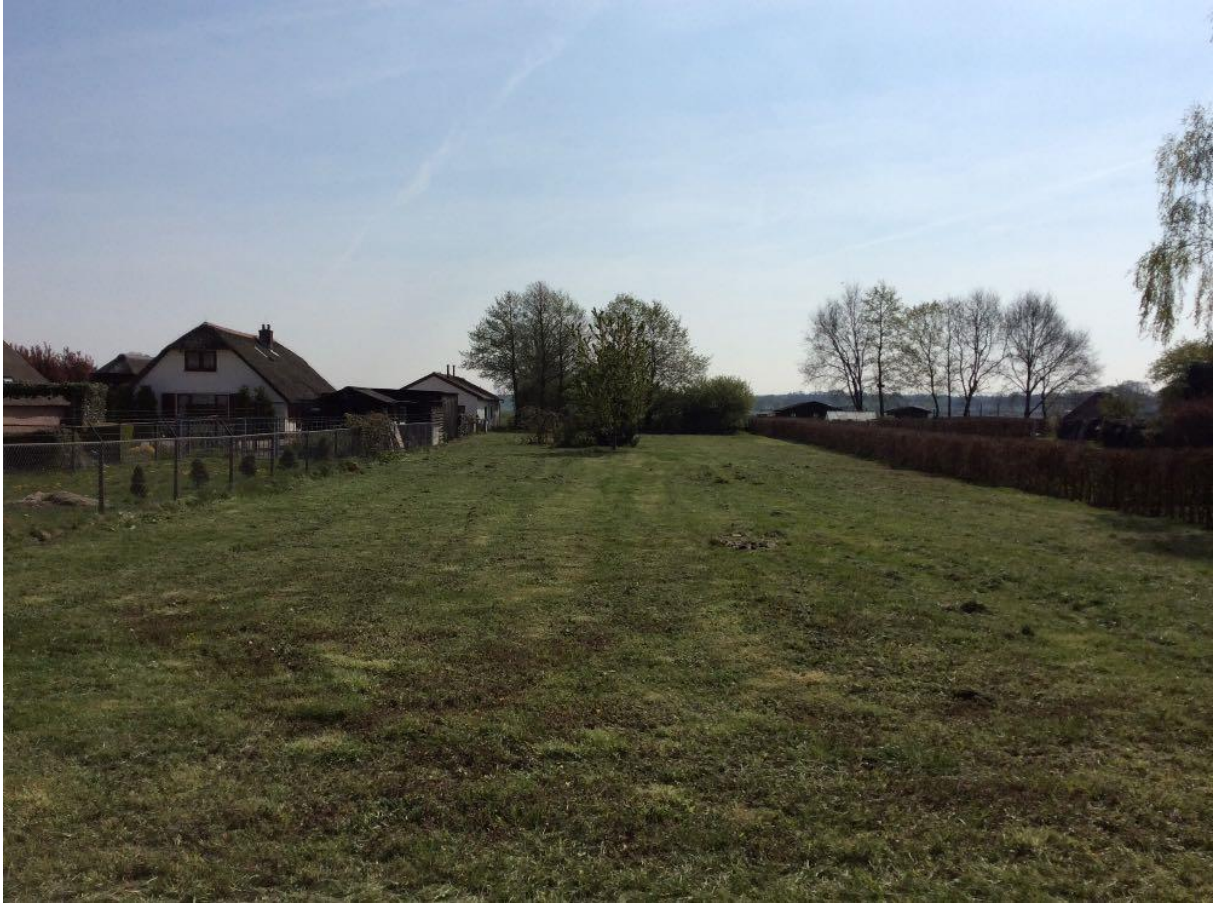
**BIJLAGE 5**  
FOTOREPORTAGE

Op 20 april 2017 heeft een locatie-inspectie plaatsgevonden (en is de gebruiker van de locatie benaderd) inzake het huidige gebruik. De locatie is momenteel niet in gebruik en braakliggend. Men is voornemens om op de locatie nieuwbouw te realiseren (woning met tuin). Overige aspecten ten aanzien van de onderzoekslocatie staan hieronder beknopt omschreven:

- Tijdens de locatie-inspectie zijn op het maaiveld van de onderzoekslocatie geen asbestverdachte materialen waargenomen.
- Op en in de nabijheid van de onderzoekslocatie zijn geen zakkingen, dan wel ophogingen in het maaiveld waargenomen welke kunnen duiden op de aanwezigheid van mogelijke (sloot)dempingen.
- Ter plaatse van de onderzoekslocatie zijn geen huidige (bodem)bedreigende activiteiten waargenomen die een mogelijke bodemverontreiniging (hebben) kunnen veroorzaken.
