**monumenteninventarisatie  
provincie utrecht**

objectnr. : SOE-323  
gemeente : Soest  
straat : Vredenhofstraat 31  
datum :

**monumenteninventarisatie**  
**prov. utrecht en gem. soest**

1. gemeente : Soest
2. plaats + postcode : Soest 3761 HA
3. straat + nr. : Vredenhofstraat 31
4. buurt/wijk : Soestdijk
5. naam : HuizeBuitenzorg
6. kad. aanduiding : K 70
7. eigendom : Koninklijk Huis
8. coördinaten :
9. oorspr. gebruik : buitenverblijf (?)
10. huidig gebruik : woonhuis
11. type : herenhuis
12. stijl : Empire

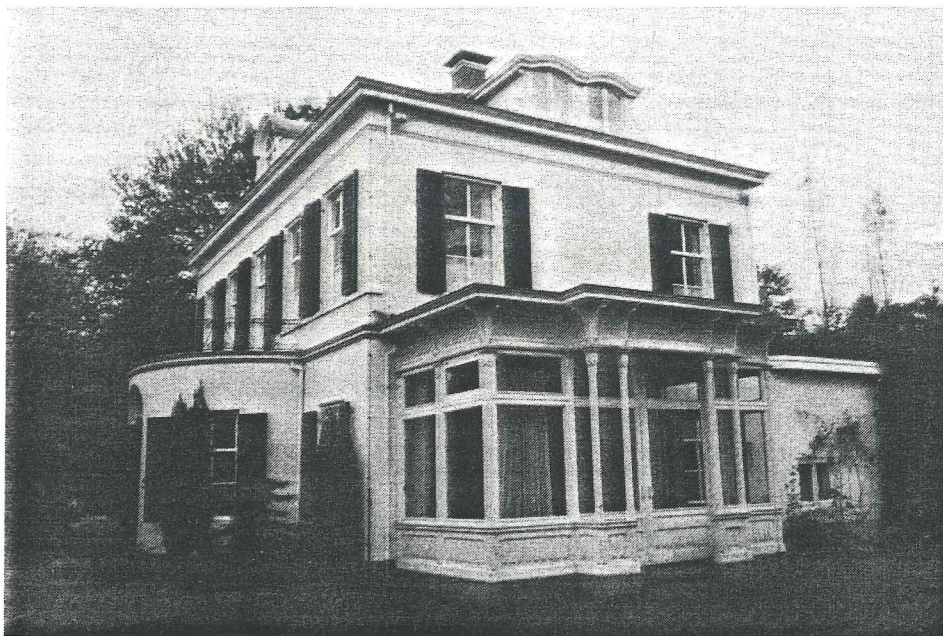
FOTO 1

Witgepleisterd herenhuis in grote siertuin, dicht aan de weg gelegen met bijbehorend koetshuis. Het pand heeft een rechthoekige plattegrond, bestaat uit twee bouwlagen met zolderverdieping onder schildak, gedekt met grijze verbeterde Hollandse pannen, met twee schoorstenen op nok-einden. Aan de achterzijde uitbouw van één bouwlaag met plat dak. Symmetrische voorgevel met centraal geplaatst, half rond uitgebouwd portaal, waarin ingangspartij in concave halfronde nis met dubbele deuren voorzien van tweeruits bovenlicht. A.w.z. van de ingang 6-ruits schuifvenster. A.w.z. van het portaal eveneens 6-ruits venster. Op de verdieping boven de ingang balkon v.v. siersmeedijzeren balustrade met 6-hoekige balusters. Naar het balkon open slaande deuren met 2-ruits bovenlicht. A.w.z. 2 6-ruits schuifvensters. Op de zolderverdieping dakkapel met rondboogsnijraam en voluutwangen en geprofileerde lijst. Rechter zijgevel uitgebouwde rechthoekige houten serre met plat dak, voorzien van spiegels onder en boven de vensters, afgeschuinde stijlen en gecorniste lijst. Aan de voorzijde open portiek met brede dubbele schuifdeuren. Verder 6-ruits schuifvensters. Op zolder gekoppelde dakkapel voorzien van gekoppelde, geprofileerde serliaanse bekroning en voluutwangen. Linker zijgevel 6-ruits schuifvensters en dakkapel als aan rechterzijde. Alle vensters zijn voorzien van louver-luiken. Voorzijde v.v. horizontale geleding in de vorm van een geprofileerde lijst. Geprofileerde daklijst en dakgoot. Grijze plint. Houtwerk wit en luiken groen. Links achter het hoofdgebouw witgepleisterd voormalig koetshuis, op rechthoekige plattegrond, bestaande uit één bouwlaag
