**VERKENNEND BODEMONDERZOEK  
conform NEN 5740**

**Ferdinand Huycklaan 22c te Soest**

: 194.087.BR.21.ROS  
: 21 juni 2019

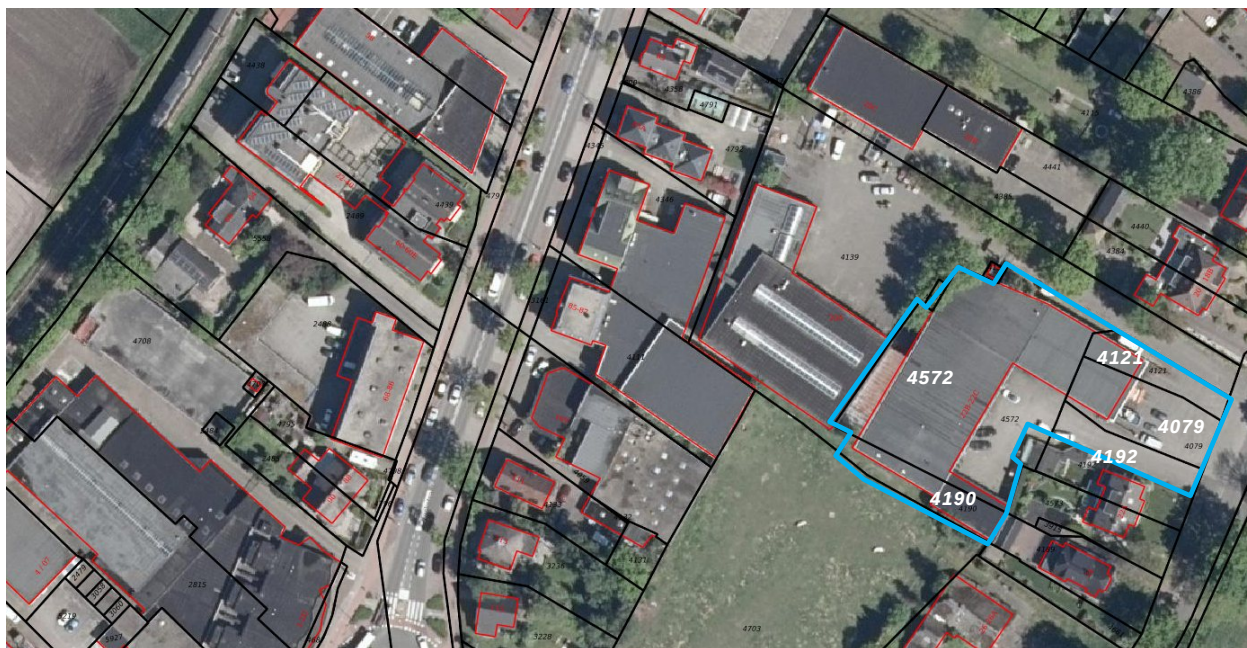
Figuur 1: luchtfoto onderzoekslocatie

In figuur 1 is een luchtfoto weergegeven. De onderzoekslocatie is op de luchtfoto met een blauwe lijn omlijnd.

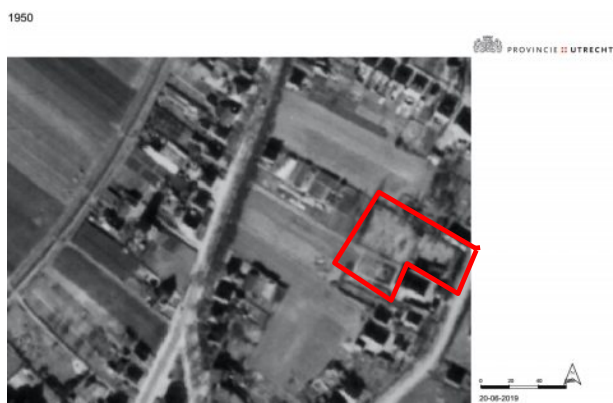
Figuur 2: luchtfoto jaren '50

In figuur 2 is zichtbaar dat de locatie in het verleden weiland betrof. Op basis van gegevens afkomstig van het kadaster (BAG-viewer) blijkt dat de bebouwingen op de locatie medio jaren '70 zijn gebouwd. Uit de vergunningen blijkt dat in 1979 een groothandel in groente en fruit is opgericht. In de loop der jaren is de vergunning vernieuwd, echter het gebruik (groothandel in voedsel) is gelijk gebleven.

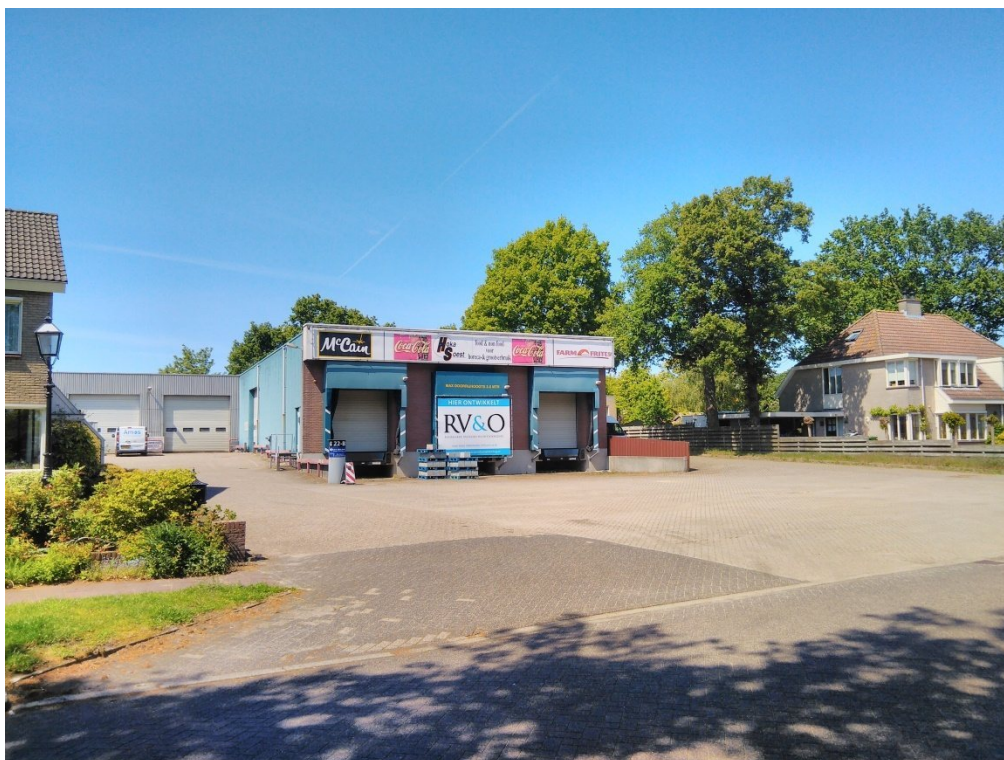
Foto 1: overzicht (vanaf de Ferdinand Huycklaan)

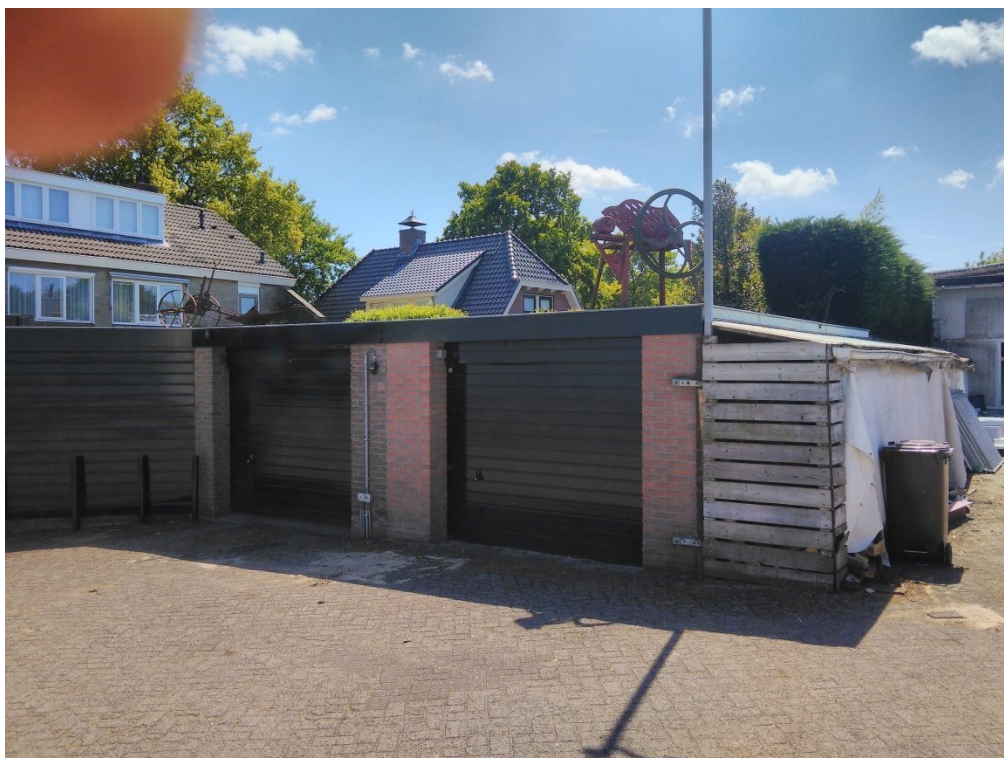
Nabij de voormalige tankinstallatie zijn geen waarnemingen gedaan die duiden op de mogelijke aanwezigheid van verontreinigingen.

Foto 2: overzicht, locatie voormalige tankinstallatie, momenteel bebouwd met garagebox
