**VERKENNEND BODEMONDERZOEK  
conform NEN 5740 en  
NADER ONDERZOEK ASBEST IN GROND  
conform NEN 5707**

in verband met de voorgenomen overdracht van een deel van het  
kadastrale perceel 6782 (gem. Soest, sectie G), gelegen aan de

**1e Heezerlaantje te Soest**

rapportnummer : 194.034.BR.11.ROS  
rapportdatum : 26 februari 2019

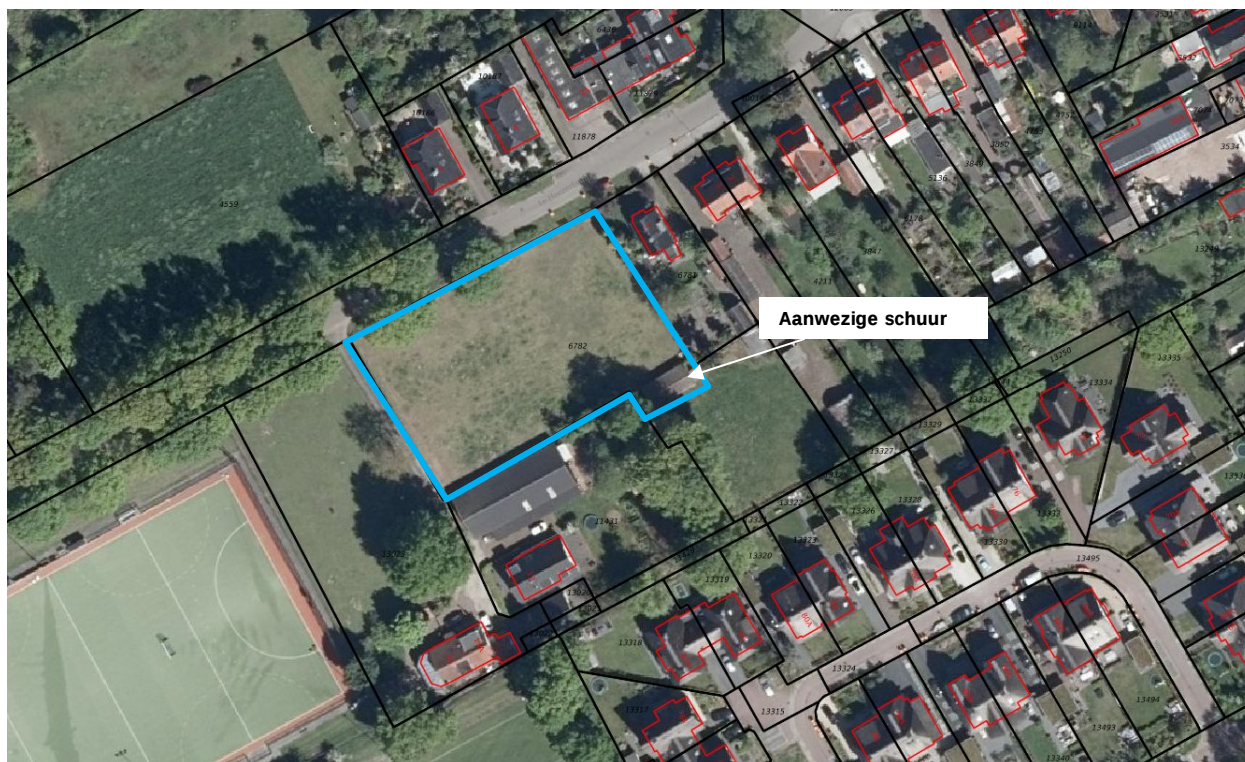
Figuur 1: luchtfoto onderzoekslocatie provincie Utrecht (noordgericht)

De locatie is gelegen aan de buitenzijde van de wijk 'Soest Zuid'. Aan de oost-, noord-, en zuidzijde van de locatie bevinden zich met name woningen en ten westen van de locatie zijn sportvelden aanwezig. In figuur 1 is een luchtfoto weergegeven. De onderzoekslocatie is op de luchtfoto met een blauwe lijn omlijnd.

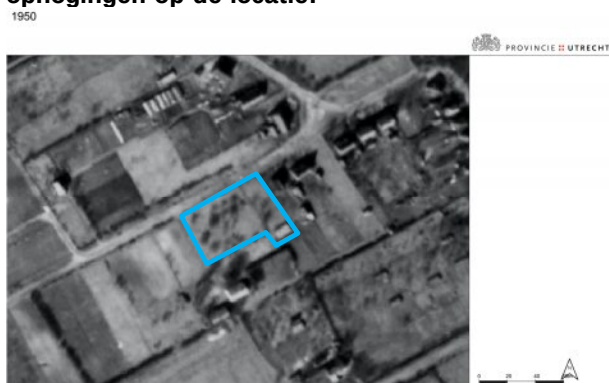
Figuur 2: luchtfoto 1950

Bij de provincie Utrecht zijn luchtfoto's uit 1950, 1996 en 2000 - 2016 geraadpleegd. Daarnaast zijn historische topografische kaarten geraadpleegd. Enkele van de luchtfoto's zijn weergegeven in onderstaande figuren 2 en 3. De te onderzoeken locatie is globaal met een blauwe lijn aangegeven. Zichtbaar is dat de situatie ter plaatse van de huidige onderzoekslocatie ten minste vanaf 1950 niet gewijzigd is. De aanwezige schuur dateert volgens gegevens afkomstig van kadaster (BAG) uit 1938.

Er zijn geen aanwijzingen dat op de locatie bedrijfsactiviteiten hebben plaatsgevonden. Daarnaast zijn er geen aanwijzingen bekend geworden die duiden op de voormalige aanwezigheid van watergangen en/of ophogingen op de locatie.

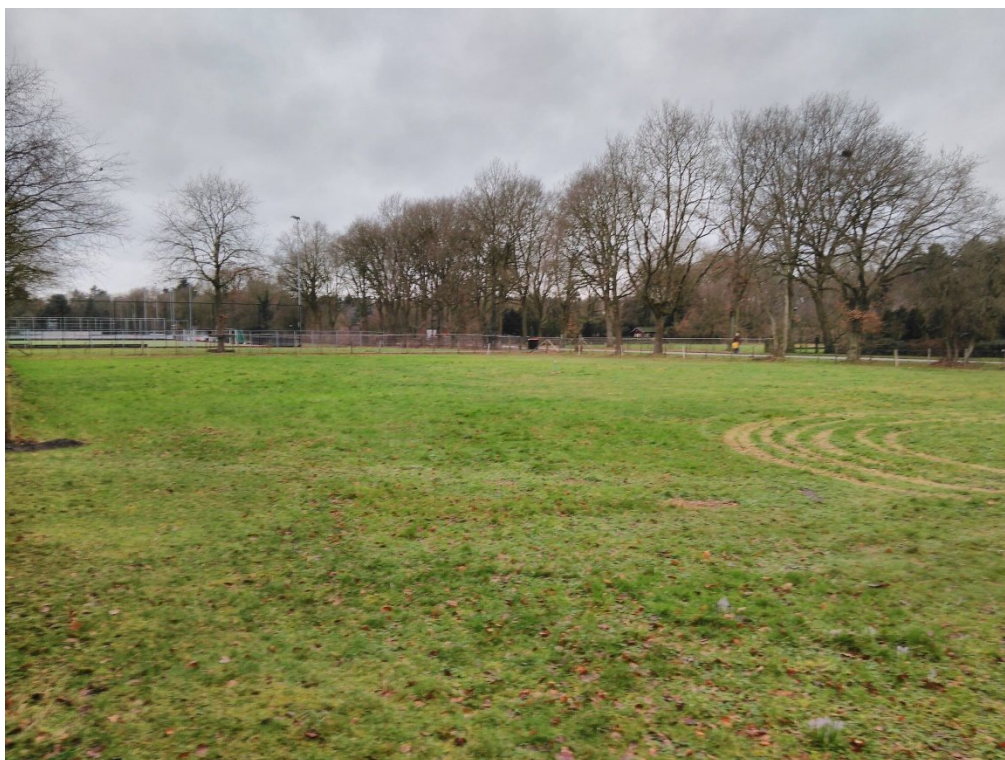
Foto 1: overzicht

Op 8 februari 2019 is voorafgaand aan de uitvoering van de veldwerkzaamheden een locatie-inspectie uitgevoerd. Het overgrote deel van de locatie betreft weiland. In de zuidoosthoek van de locatie bevindt zich een schuur, welke gebruikt is/wordt voor veestalling en/of kleinschalig opslag.

Op de schuur bevinden zich asbestverdachte golfplaten. Er is geen dakgoot aanwezig. De platen bevinden zich in redelijke staat. Hoewel er enkele kleine hoekjes van de platen zijn afgebroken, zijn visueel op het maaiveld rondom de schuur geen asbestverdachte materialen zichtbaar.

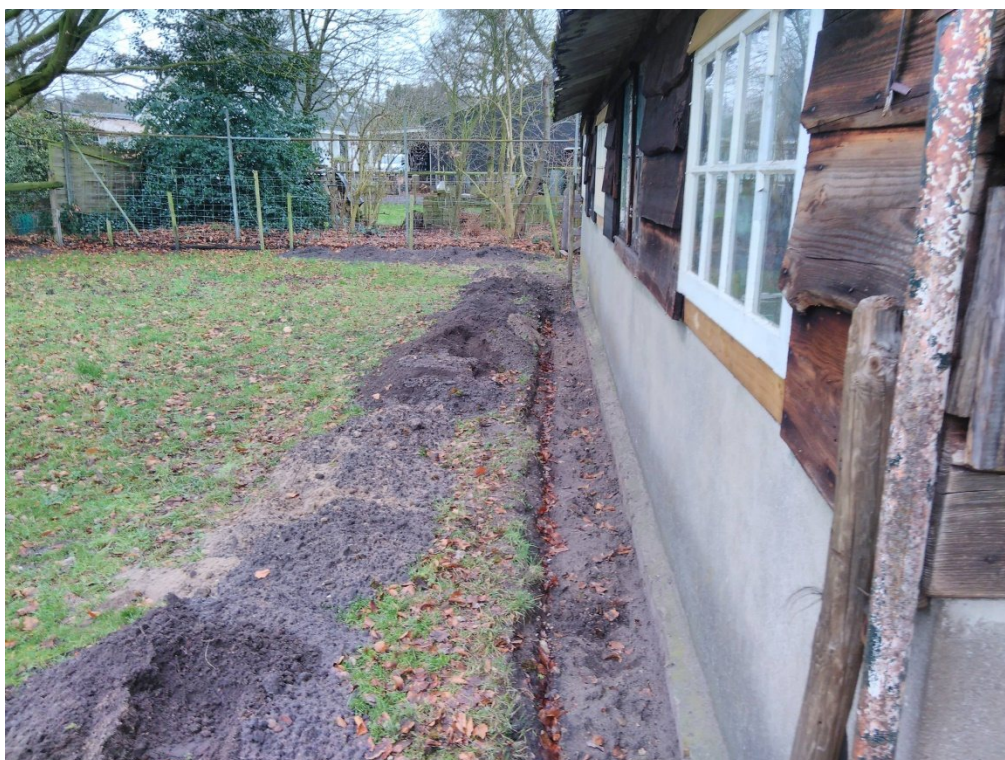
Foto 2: achterzijde/ zuidzijde schuur met reeds gegraven sleuf en ruggetje uitkomende grond

Aan de achterzijde (zuidzijde) van de aanwezige schuur is reeds een strook grond van circa 40 cm breed en 20 cm diep ontgraven en direct langs de ontgraving op een lijnvormig depot (ruggetje grond) geplaatst. De buitenzijde van het ruggetje is visueel beoordeeld op de aanwezigheid van asbest, hetgeen niet waargenomen is.

Sleuf S2 is aan de achterzijde (zuidzijde) van het schuurtje gegraven in het grondruggetje, welke afkomstig is uit de reeds ontgraven sleuf, direct onder de afwatering van het golfplaten dak. Circa 2 meter van het ruggetje is gezeefd (maaswijdte van 20 mm), waarna het grove materiaal visueel is beoordeeld op de aanwezigheid van asbestverdacht materiaal. In de fractie > 20 mm is 1 stukje asbestverdacht materiaal (materiaalmonster M1) aangetroffen met een totaal gewicht van 6 gram aangetroffen. De onderzochte grond in het ruggetje is representatief voor een deel (2 meter lang, 0,4 meter breed en 20 cm diep) van de reeds gegraven sleuf.
