# Advies Archeologie Nieuweweg 2, Soest

De heer Van Donselaar is voornemens zijn perceel te splitsen en de zuidzijde (ca. 600m<sup>2</sup>) te verkopen. Hiervoor loopt een bestemmingsplanprocedure.

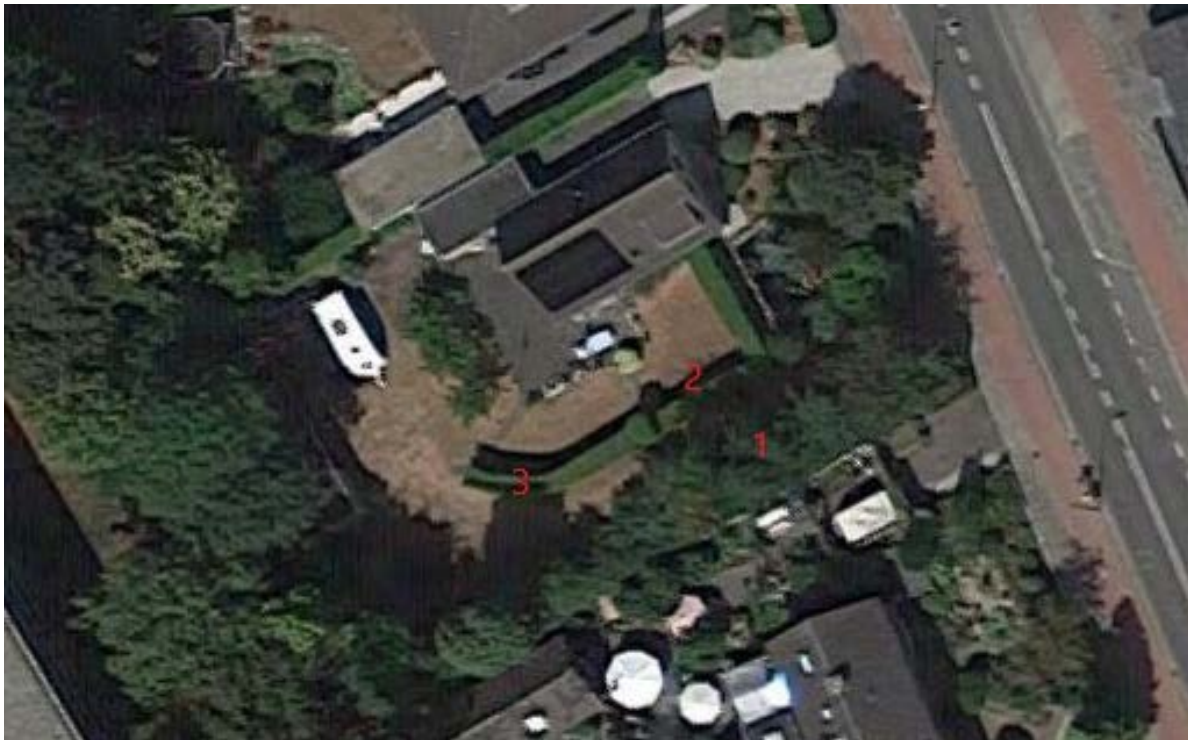
Op 25 september 2019 heeft de regio-archeoloog drie bodemkundige boringen gezet in het plangebied (zie figuur 2). De boringen zijn verspreid over het plangebied gezet, waarbij met name gekeken is naar de toekomstige contour van de nieuwbouw.

*Figuur 2: boorpuntenkaart met locaties van de boringen op een luchtfoto (bron: Google maps 2019).*

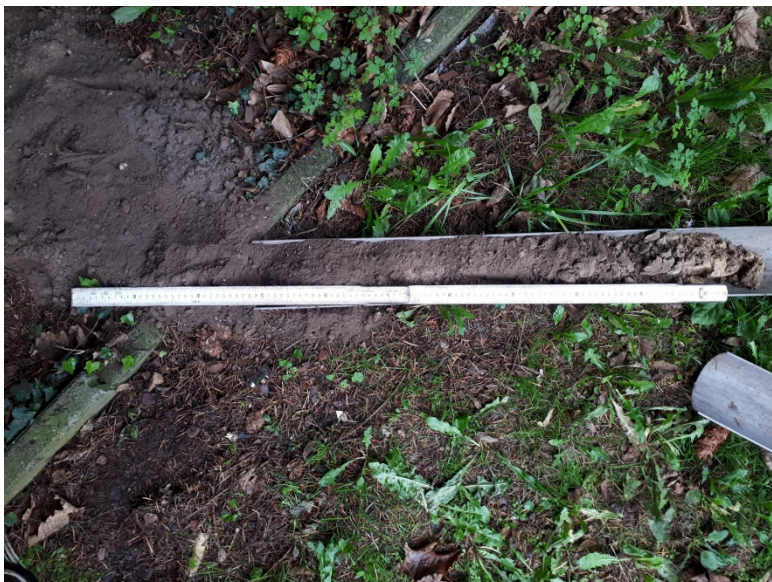
*Figuur 3: boring 1*

Alle boringen vertonen een nagenoeg zelfde beeld; een pakket verrommeld zand of aarde, gevolgd door een licht puinhoudende laag. De boringen stuitten allen op puin (zie figuur 3 t/m 5). Hiermee kan worden geconcludeerd dat de kans zeer groot is, dat de archeologisch interessante laag door de bouw- en sloopwerkzaamheden t.b.v. de bungalow zwaar verstoord is of zelfs geheel verdwenen is.

#### **Boring 1:**

| 0-90 cm | Lichtbruin-grijs los zand met kleine fragmenten puin en kiezels |
| 90-110 cm | Lichtgrijs zand met gele dekzandbrokken en kleine fragmenten puin |
| >110 cm | Boring gestuit op puin |

Gelet op bovenstaande is archeologisch onderzoek ten behoeve van woningbouw binnen de huidig aangeduide contour niet noodzakelijk.

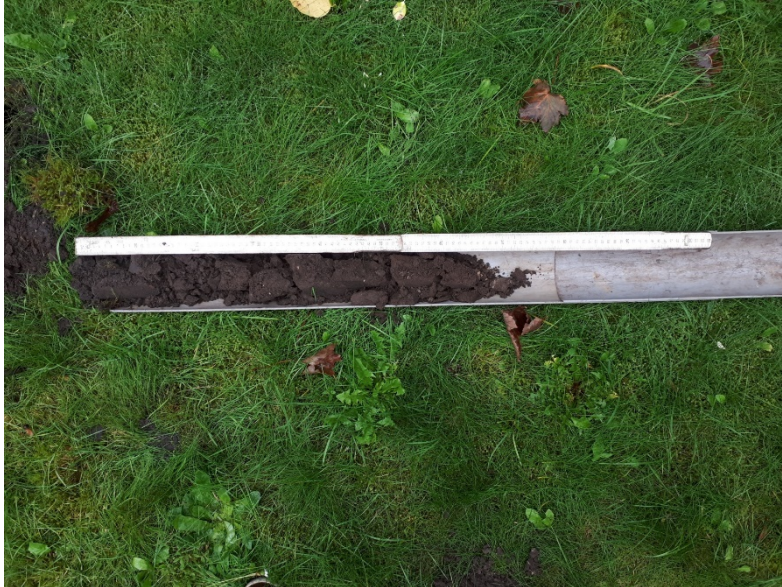
*Figuur 4: boring 2*

**Boring 2:**

| 0-70 cm | Donkerbruin zand (teelaarde) |
| 70-80 cm | Donkerbruin zand met gele vlekken |
| >80 cm | Boring gestuit op puin |

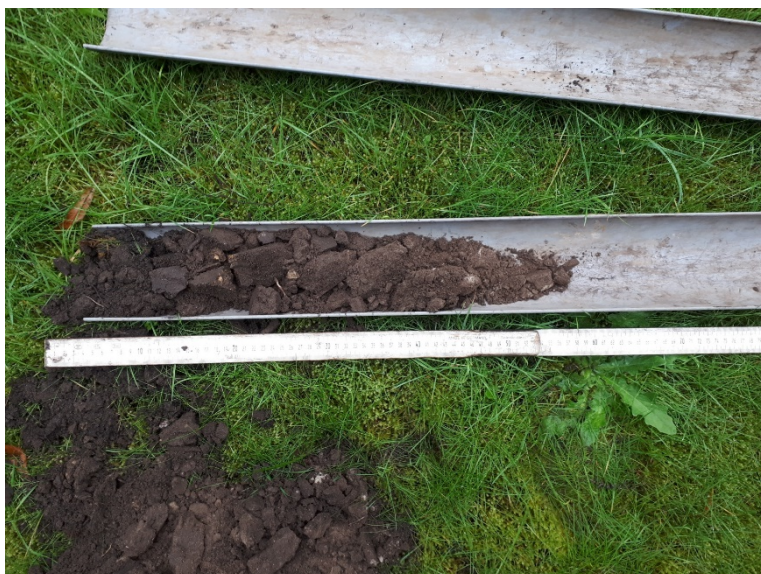
**Boring 3:**

| 0-25 cm | Donkerbruin zand (teelaarde) |
| 25-50 cm | Lichtbruin-grijs los zand met grote brokken puin |
| >50 cm | Boring gestuit op puin |

*Figuur 5: boring 3*

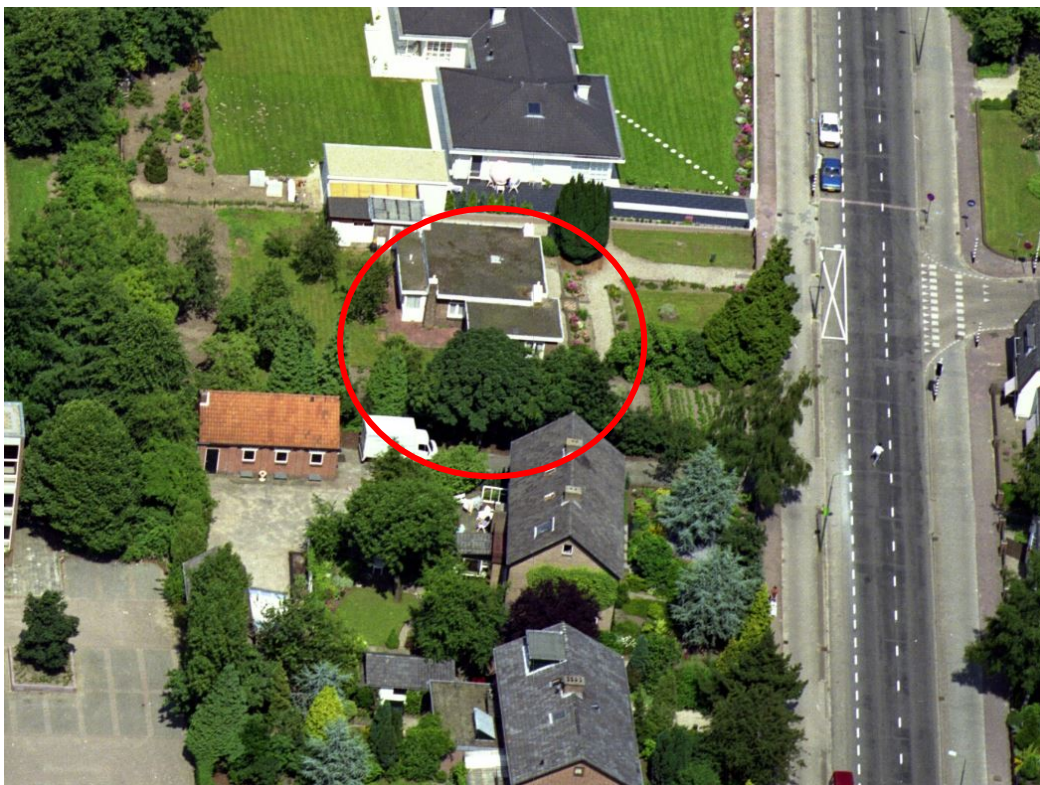
De heer Van Donselaar heeft contact opgenomen met de regio-archeoloog van de Gemeente Soest om te kijken in hoeverre de grond archeologisch 'verdacht' is. De heer Van Donselaar heeft namelijk aangegeven dat op de plaats van de geplande nieuwe woning in het recente verleden een bungalow heeft gestaan. Deze bungalow stond op het perceel tot 1995. Toen is de bungalow gesloopt en is de huidige woning Nieuweweg 2 gebouwd. Op in dit document bijgevoegde luchtfoto's uit 1991 is de bungalow nog zichtbaar.

*Figuur 6: Luchtfoto van het perceel uit 1991 (Bron: het Utrechts Archief)*

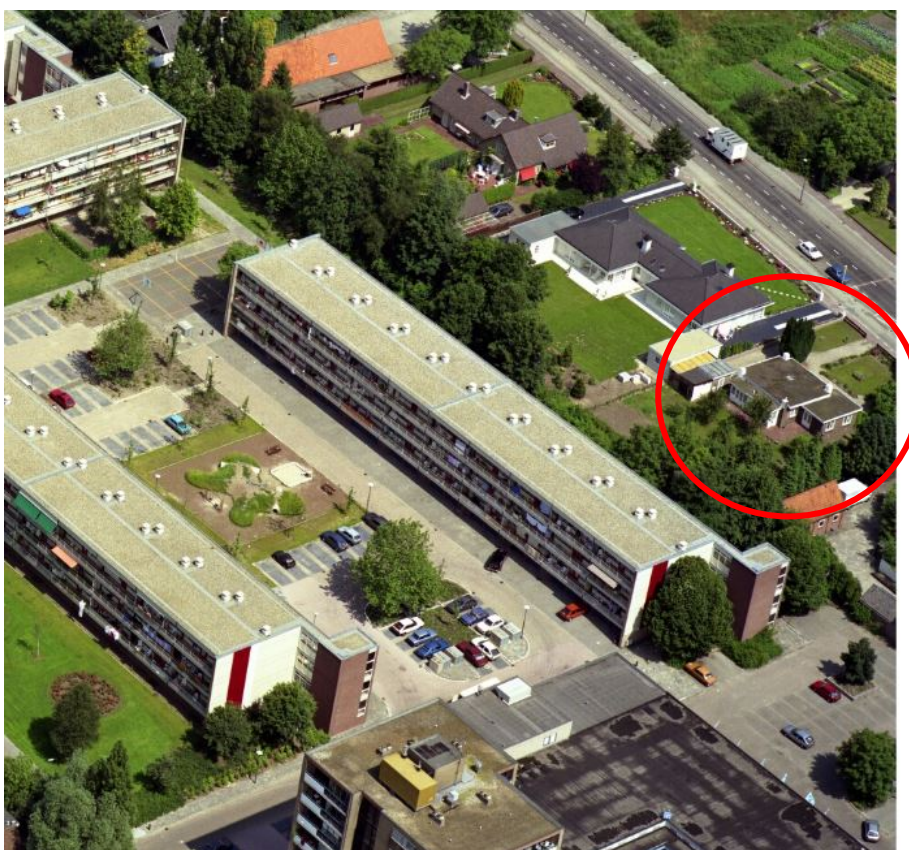
*Figuur 7: Luchtfoto van het perceel uit 1991 (Bron: het Utrechts Archief)*
