**VERKENNEND BODEMONDERZOEK  
conform NEN 5740****aangevuld met een onderzoek naar  
asbest in puin conform NEN 5897**in verband met de voorgenomen herontwikkeling van  
een locatie welke bekend staat als**Albert Cuyplaan 198b te Soest****Klantgegevens:**

opdrachtgever : RV&O  
contactpersoon : de heer J. Rademaker  
adres : Lange Brinkweg 31-C  
3764 AA Soest  
tel. : (035) 888 55 69

rapportnummer : 194.094.BR.11.ROS  
Rapportdatum : 20 juni 2019

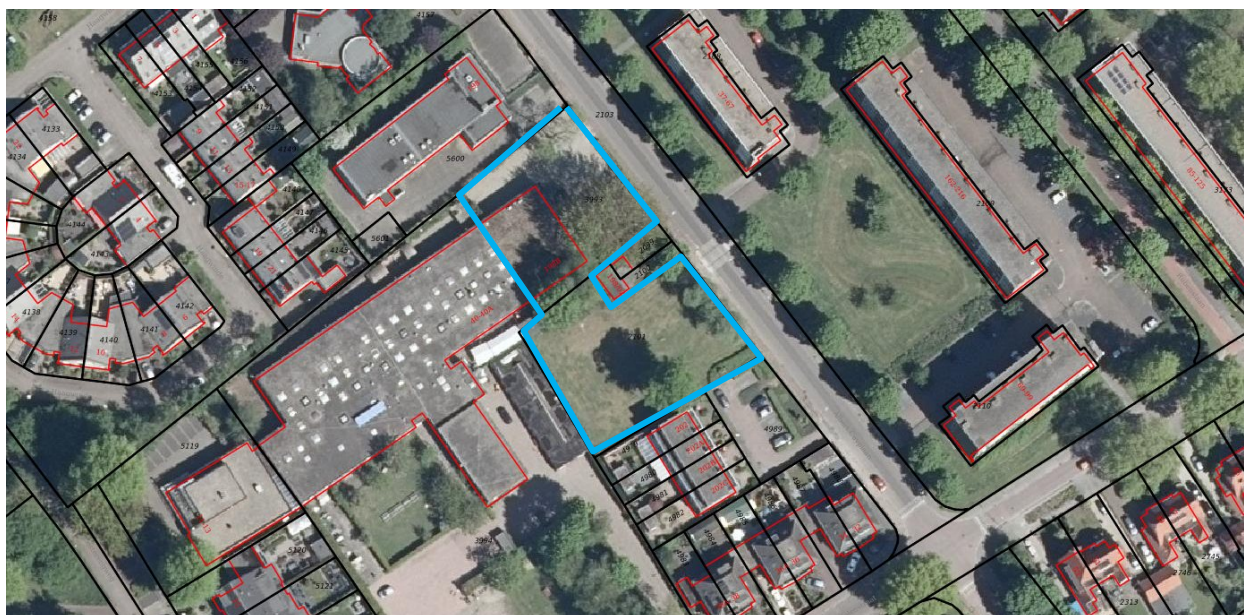
Figuur 1: luchtfoto onderzoekslocatie provincie Utrecht (noordgericht)

De onderzoekslocatie heeft een oppervlakte van 2.582 m<sup>2</sup>. Het perceel 2101 is momenteel onbebouwd en betreft grasveld. Op perceel 3993 is een partycentrum "The Partyfactory Soest" gevestigd. Circa ¼ deel van de locatie is bebouwd. Rondom de bebouwing is een met grind verhard parkeerterrein aanwezig.

In figuur 1 is een luchtfoto weergegeven. De onderzoekslocatie is op de luchtfoto met een blauwe lijn omlijnd.

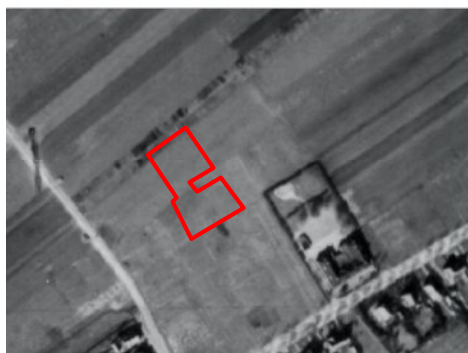
Figuur 2: luchtfoto 1950

Bij de provincie Utrecht zijn luchtfoto's uit 1950, 1996 en 2000 - 2016 geraadpleegd. Daarnaast zijn historische topografische kaarten geraadpleegd. Enkele van de luchtfoto's zijn weergegeven in onderstaande figuren 2 en 3. De te onderzoeken locatie is globaal met een rode lijn aangegeven.

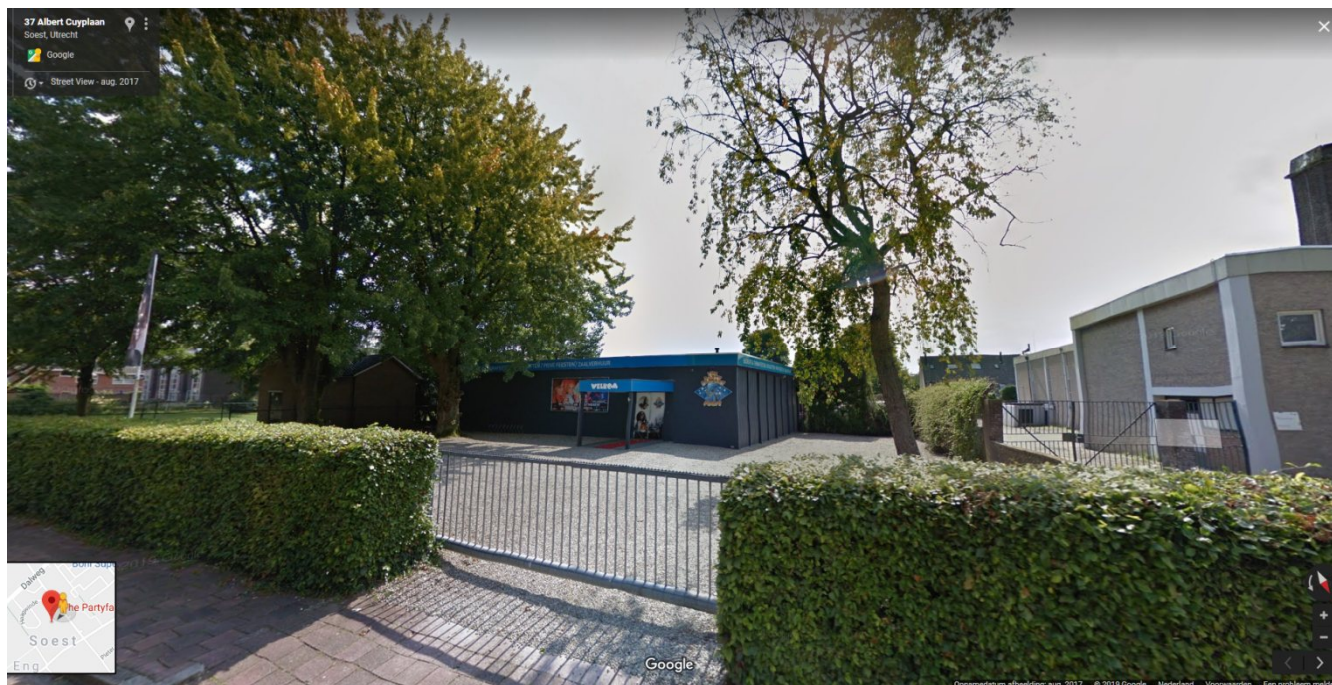
Perceel 3993 behoort bij het partycentrum. Het buitenterrein is volledig verhard met een grindlaag. Visueel zijn er geen waarnemingen gedaan die duiden op de aanwezigheid van bodemverontreinigingen.

Foto 1: overzicht, perceel 3993 (Google Streetview)

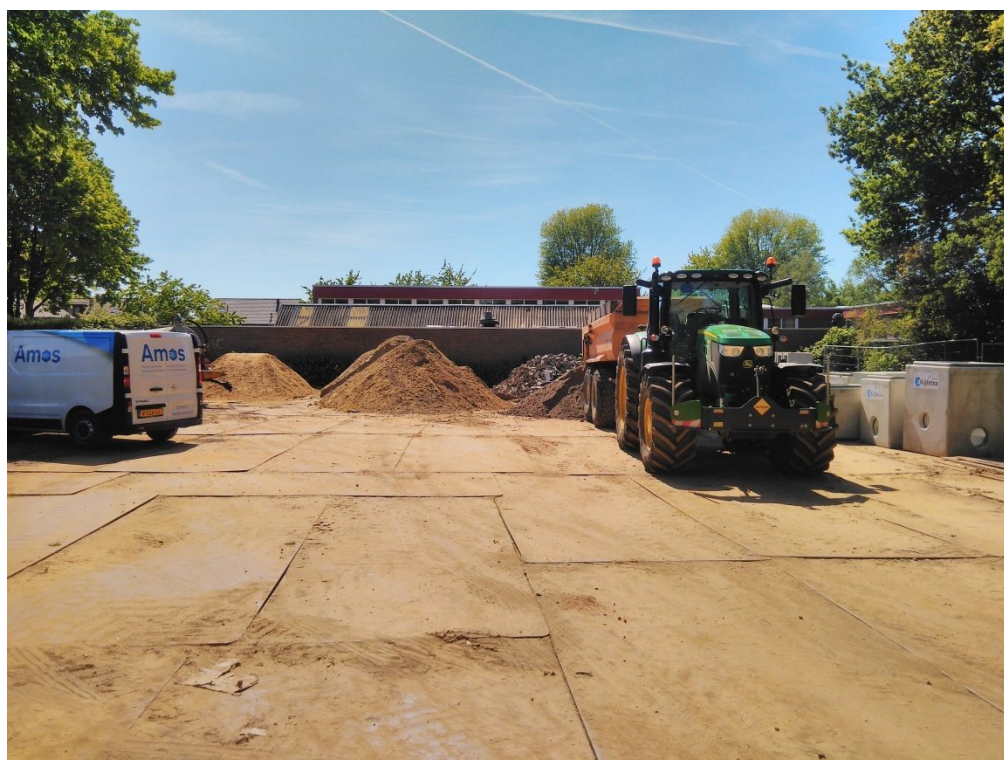
Perceel 2101 is onbebouwd. Ten tijde van het bodemonderzoek werd de locatie gebruikt voor opslag van bouw materiaal en materieel in het kader van rioleringswerkzaamheden ter plaatse van de Molenstraat. Ten behoeve van de opslag was een groot deel van het maaiveld afgedekt met ijzeren rijplaten. Visueel zijn er geen waarnemingen gedaan die duiden op de aanwezigheid van bodemverontreinigingen.

Foto 2: overzicht, perceel 2101, opslag materiaal i.v.m. rioleringswerkzaamheden Molenstraat
