## Flora en faunascan

Veldmaarschalk Montgomeryweg 3, Soesterberg

Project: Flora en faunascan Veldmaarschalk Montgomeryweg 3, Soesterberg  
Projectnummer: BA200060 wb. 1

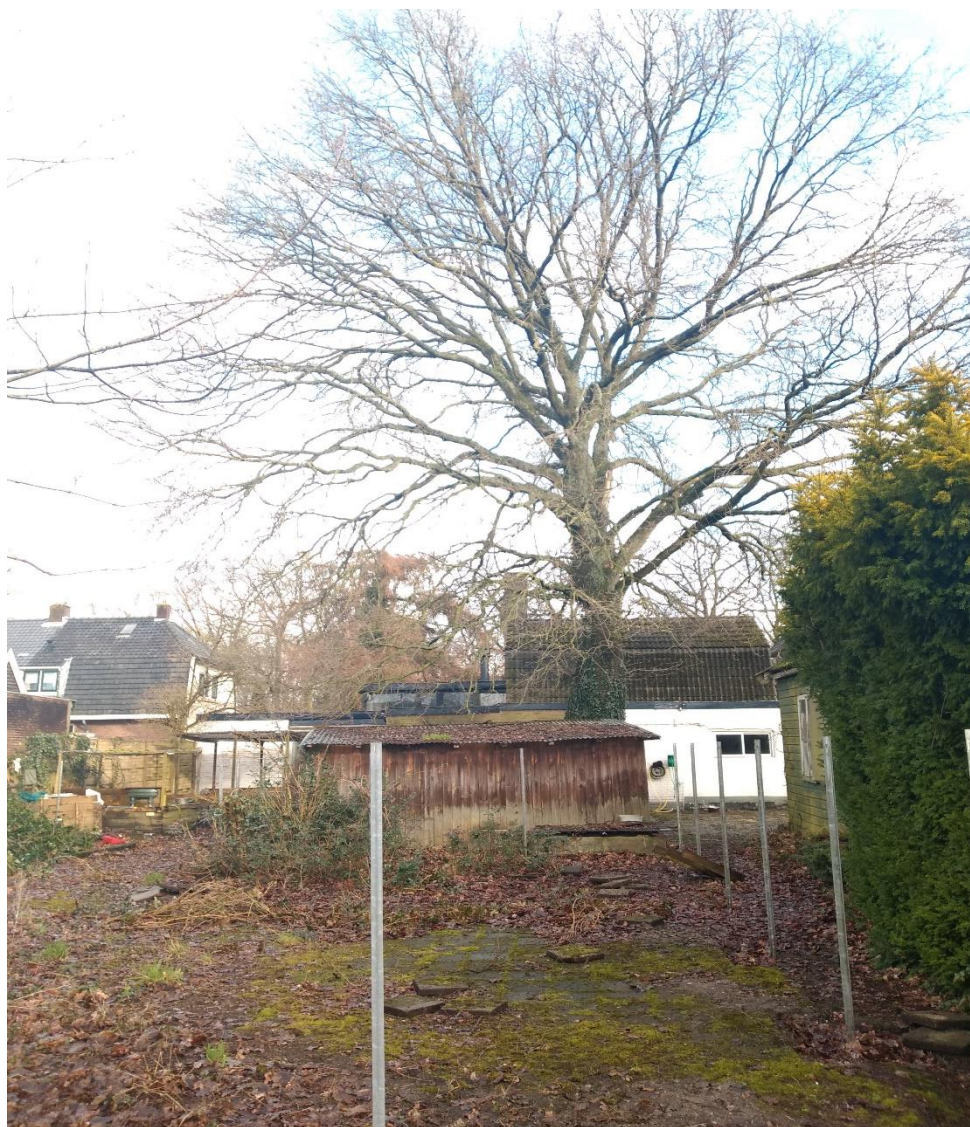
De woning dateert ongeveer uit 1920. Het betreft een woning met een verdieping en een zogenaamd mansardedak, bekleed met zowel vlakke dakpannen als holle dakpannen. Eveneens zijn er boeiboorden aanwezig. In de gevel zitten tussen het metselwerk diverse openingen. De bijgebouwen die later zijn aangebouwd, betreffen voornamelijk een woonlaag en kennen een plat dak. De schuur, carport en klein opberghok zijn allen gemaakt van hout. De grote schuur heeft een zadeldak wat gevormd is met golfplaten. Daarnaast bevindt zich naast de carport een oude schuilkelder die dateert uit de Tweede Wereldoorlog en door loopt tot onder de carport. De schuilkelder is niet afgesloten maar kent een smalle opening van niet meer dan 40 tot 50 centimeter.

*Figuur 2: De achtertuin met zicht op het huis.*

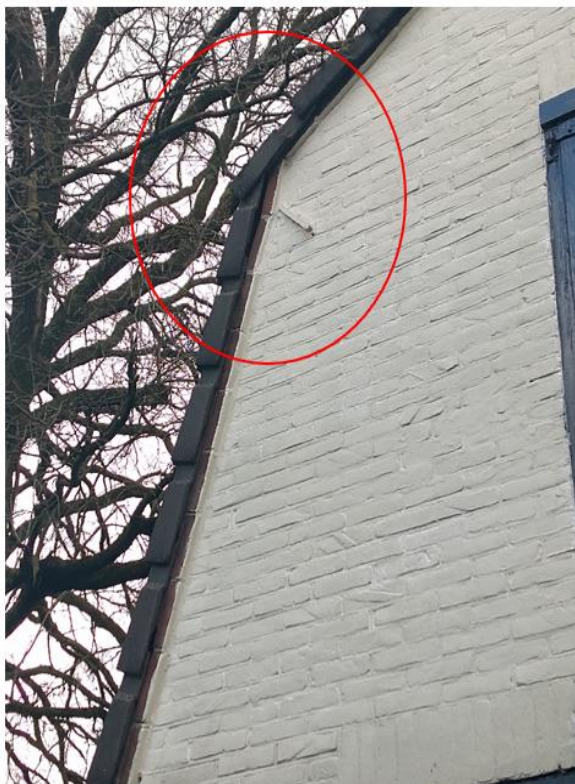
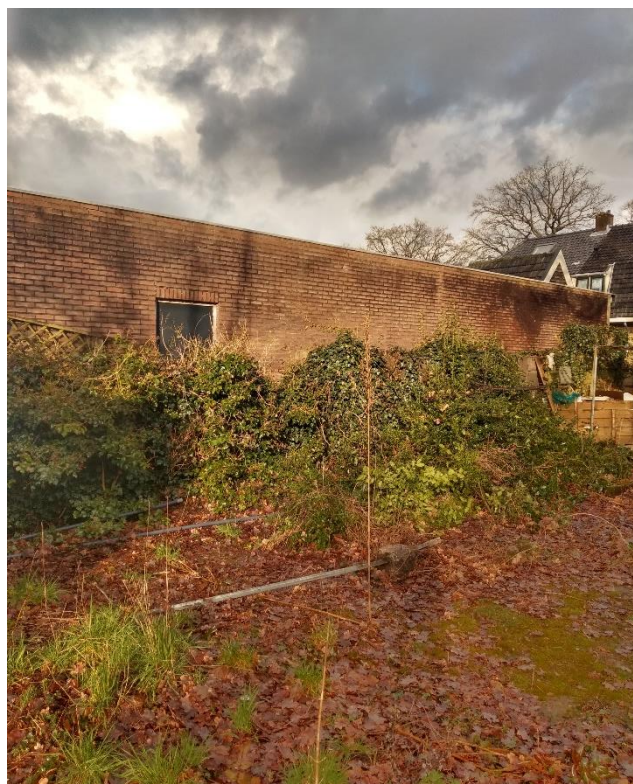
De woning biedt met het gebruik van holle dakpannen een potentiële verblijfplaats voor huismussen. Huismussen gebruiken bebouwing, in kieren maar voornamelijk onder dakpannen als voortplantingsplaats. Het wordt extra aantrekkelijk gemaakt indien het omliggende terrein weinig grote bomen bevat en er voldoende (stekelige) groenblijvende beplanting aanwezig is om hier te overwinteren. Met een enkele grote boom (zomereik met een stamdiameter van 1,00 meter), diverse hulsten, taxus en klimop biedt dit voldoende mogelijkheden voor zowel een voortplantingsplaats als overwinterplaats voor huismussen.

De bebouwing, en dan met name het woonhuis, vormt niet alleen voor huismussen, maar ook voor diverse vleermuissoorten een mogelijke verblijfplaats. In de gevel zijn diverse openingen in het voegwerk waargenomen, voornamelijk aan de bovenzijde van het bijgebouw met het platte dak. Dit kan een invliegopening voor vleermuizen tot de spouw vormen.

*Figuur 3: Foto links geeft in de rode cirkel een kier tussen gevel en dakpan weer waartussen huismussen kunnen verblijven. Foto rechts geeft een begroeiing van klimop tegen de gevel van de burens aan, wat als overwinterplaats door huismussen gebruikt kan worden.*

- In verband met de potentie van verblijfplaatsen van huismussen in het dak van de woning, wordt geadviseerd om nader onderzoek uit te voeren om de eventuele aanwezigheid te monitoren. Dit onderzoek dient te worden uitgevoerd conform soortenstandaard Huismus;

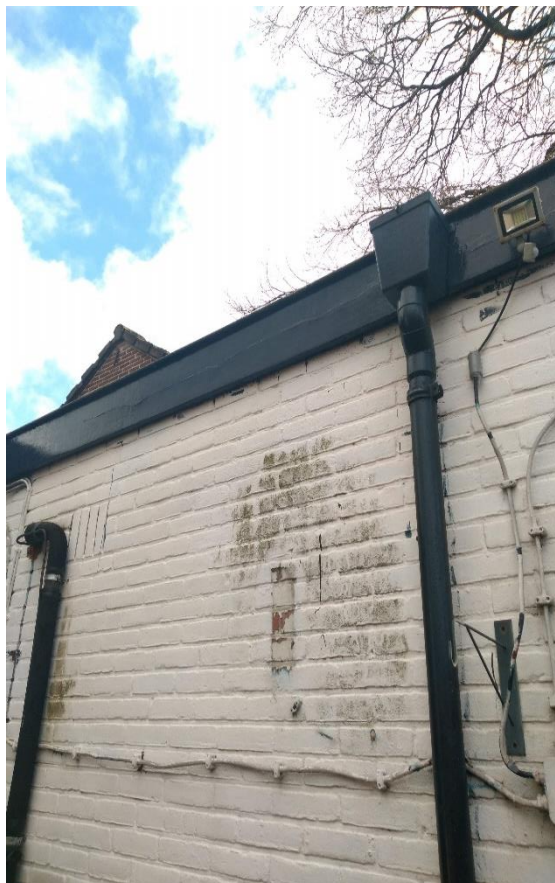
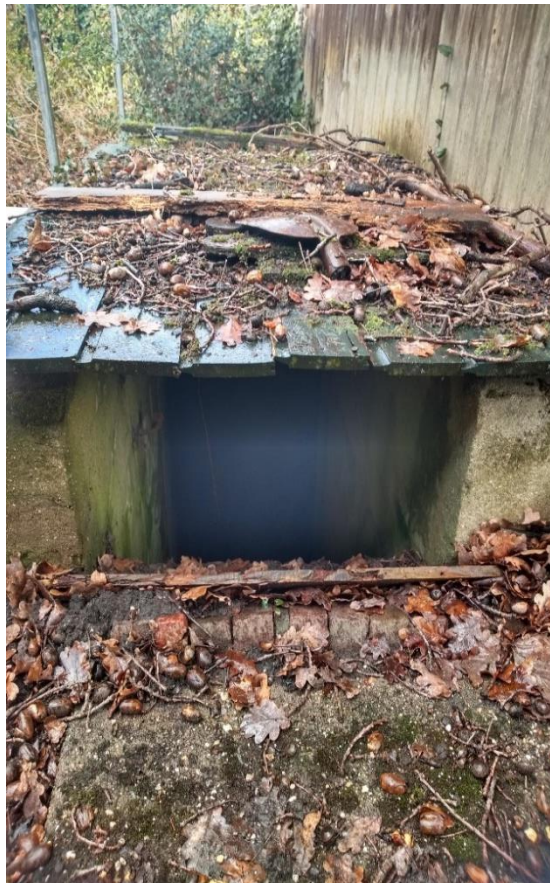
Ook de voormalige schuilkelder naast de carport kan een mogelijke verblijfplaats voor vleermuizen vormen. De donkere, koele en droge kelder kan als overwinterplaats voor diverse vleermuissoorten functioneren.

*Figuur 4: De stootgaten onder het boeibord en de schuilkelder vormen een potentiële verblijfplaats voor vleermuizen.*

- In verband met de potentie van verblijfplaats van vleermuizen in de woning en de schuilkelder wordt geadviseerd om nader onderzoek uit te voeren om de eventuele aanwezigheid te monitoren. Dit onderzoek dient uitgevoerd te worden volgens het vleermuisprotocol. Aan de hand van de resultaten van deze waarnemingen worden de eventueel benodigde vervolgstappen uitgezet. Dit onderzoek dient uitgevoerd te worden tussen mei en oktober, in zowel de ochtend-, als avonden. Aan de hand van de bevindingen kan al dan niet een ontheffing worden aangevraagd;

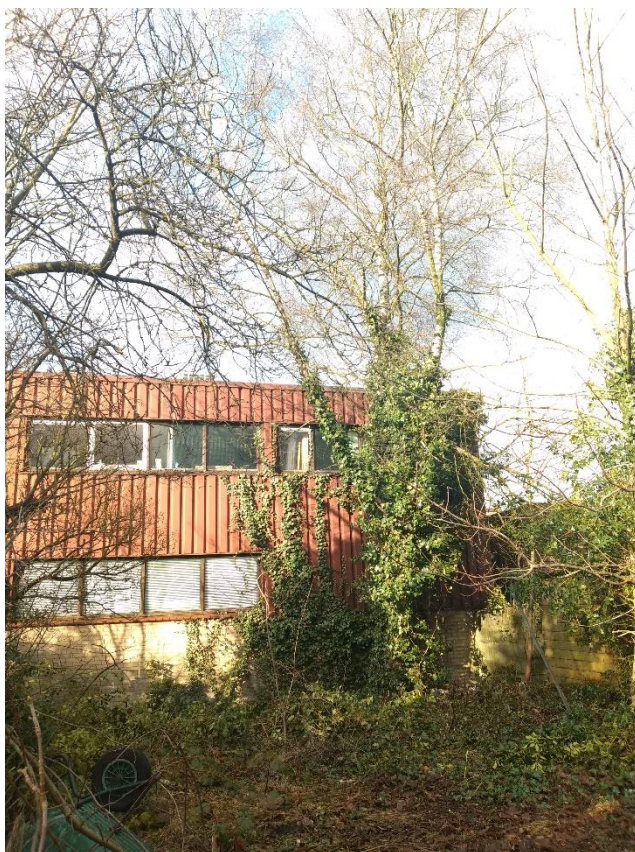
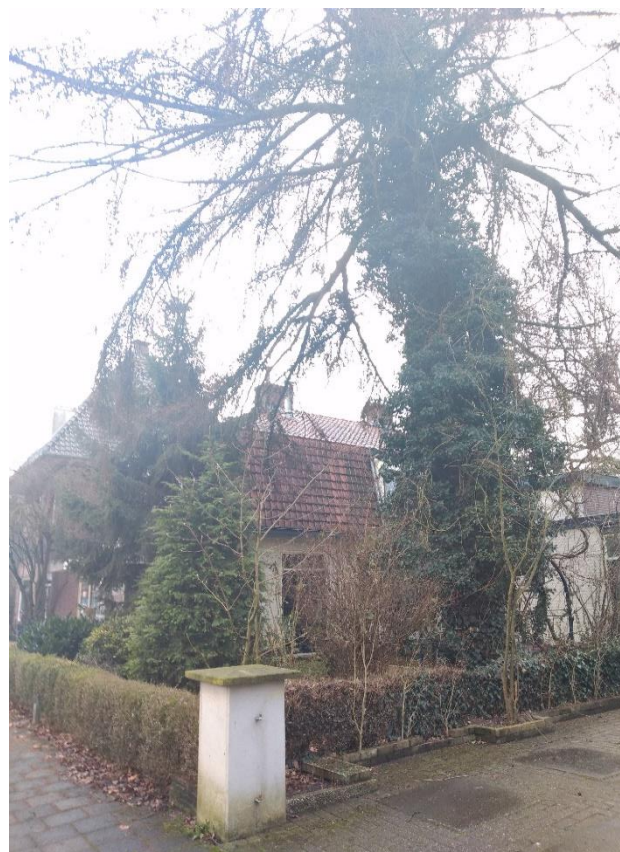
De klimop in de achtertuin, voornamelijk groeiend aan de erfafscheiding met de burens en achter de grote schuur, vormt een schuil-/overwinter-/nestmogelijkheid voor diverse fauna, waaronder diverse vogels en dus ook de eerder genoemde huismus. De aanwezigheid van gevallen blad op het perceel is beperkt, echter kan door de begroeiing met klimop en een verwilderde vlinder- en bramenstruik niet uitgesloten worden dat egels dit als overwinter-/nestgelegenheid gebruiken.

De berk, weergegeven op onderstaande afbeelding, vormt samen met de aanwezigheid van klimop en diverse, grote, en soms eveneens met klimop overgroeide bomen, een potentieel leef-/nestgelegenheid van de eekhoorn. Voornamelijk vanwege de overgroeiing met klimop en de aanwezigheid van een bosperceel aan de overkant van de woning, kan de aanwezigheid niet uitgesloten worden.

Figuur 5: De tuin biedt met de aanwezigheid van klimop een potentieel nest-/overwintergelegenheid voor vogels en egels.

- Gelijktijdig met het onderzoek naar de vleermuizen en huismussen wordt geadviseerd om ook de aanwezigheid van eekhoorns te onderzoeken. Bij aanwezigheid zal een aangepast werkplan opgesteld moeten worden;

- Om uit te sluiten dat er gedurende het uitvoeren van de werkzaamheden broedende vogels worden verstoord, wordt geadviseerd om de (kap-/sloop)werkzaamheden buiten het broedseizoen uit te voeren. Indien dit niet mogelijk wordt geacht, wordt geadviseerd om voor aanvang van de werkzaamheden, nog een oriënterende schouw uit te voeren om de aanwezigheid van (zeer vroege, of late) broeders uit te sluiten.
