Van Angerenstraat en Plesmanstraat, Soesterberg

Milieuhygiënisch vooronderzoek
Verkennd milieukundig bodemonderzoek

Kenmerk : A0723-06/IDI/rap1
Datum : 28 januari 2022

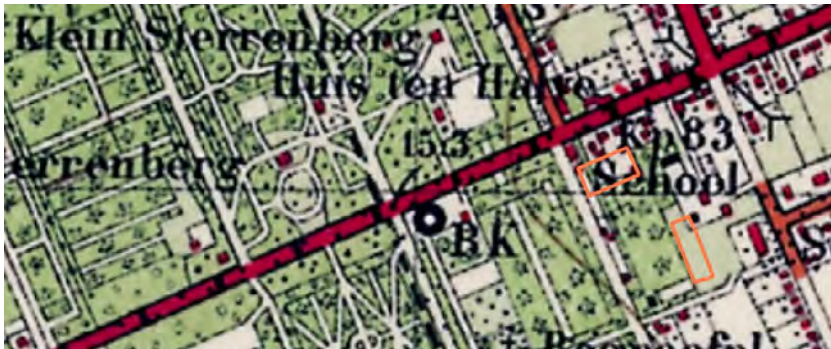
<p><i>Afbeelding 2: De onderzoekslocatie ca. 1938 met rechts (oranje) beide deellocaties</i></p> <p>Op ouder kaartmateriaal is te zien dat delen van de locaties in voorgaande perioden mogelijk bebouwd zijn geweest. Mogelijk worden derhalve resten van voormalige bebouwing in de bodem verwacht.</p> <p>Voorafgaand aan de bouw van de huidige bebouwing is het terrein vermoedelijk opgehoogd. Vooralsnog wordt verwacht dat het terrein is opgehoogd met gebiedseigen grond (zand).</p> <p><i>Potentiële bronnen</i></p> <p><i>Ter plaatse van de onderzoekslocaties worden, op basis van historisch kaartmateriaal, in de bodem mogelijk resten van voormalige bebouwing verwacht. Dergelijke resten zijn potentieel verdacht ten aanzien van de kritische parameters zware metalen, PAK en asbest.</i></p>	#1 / #2

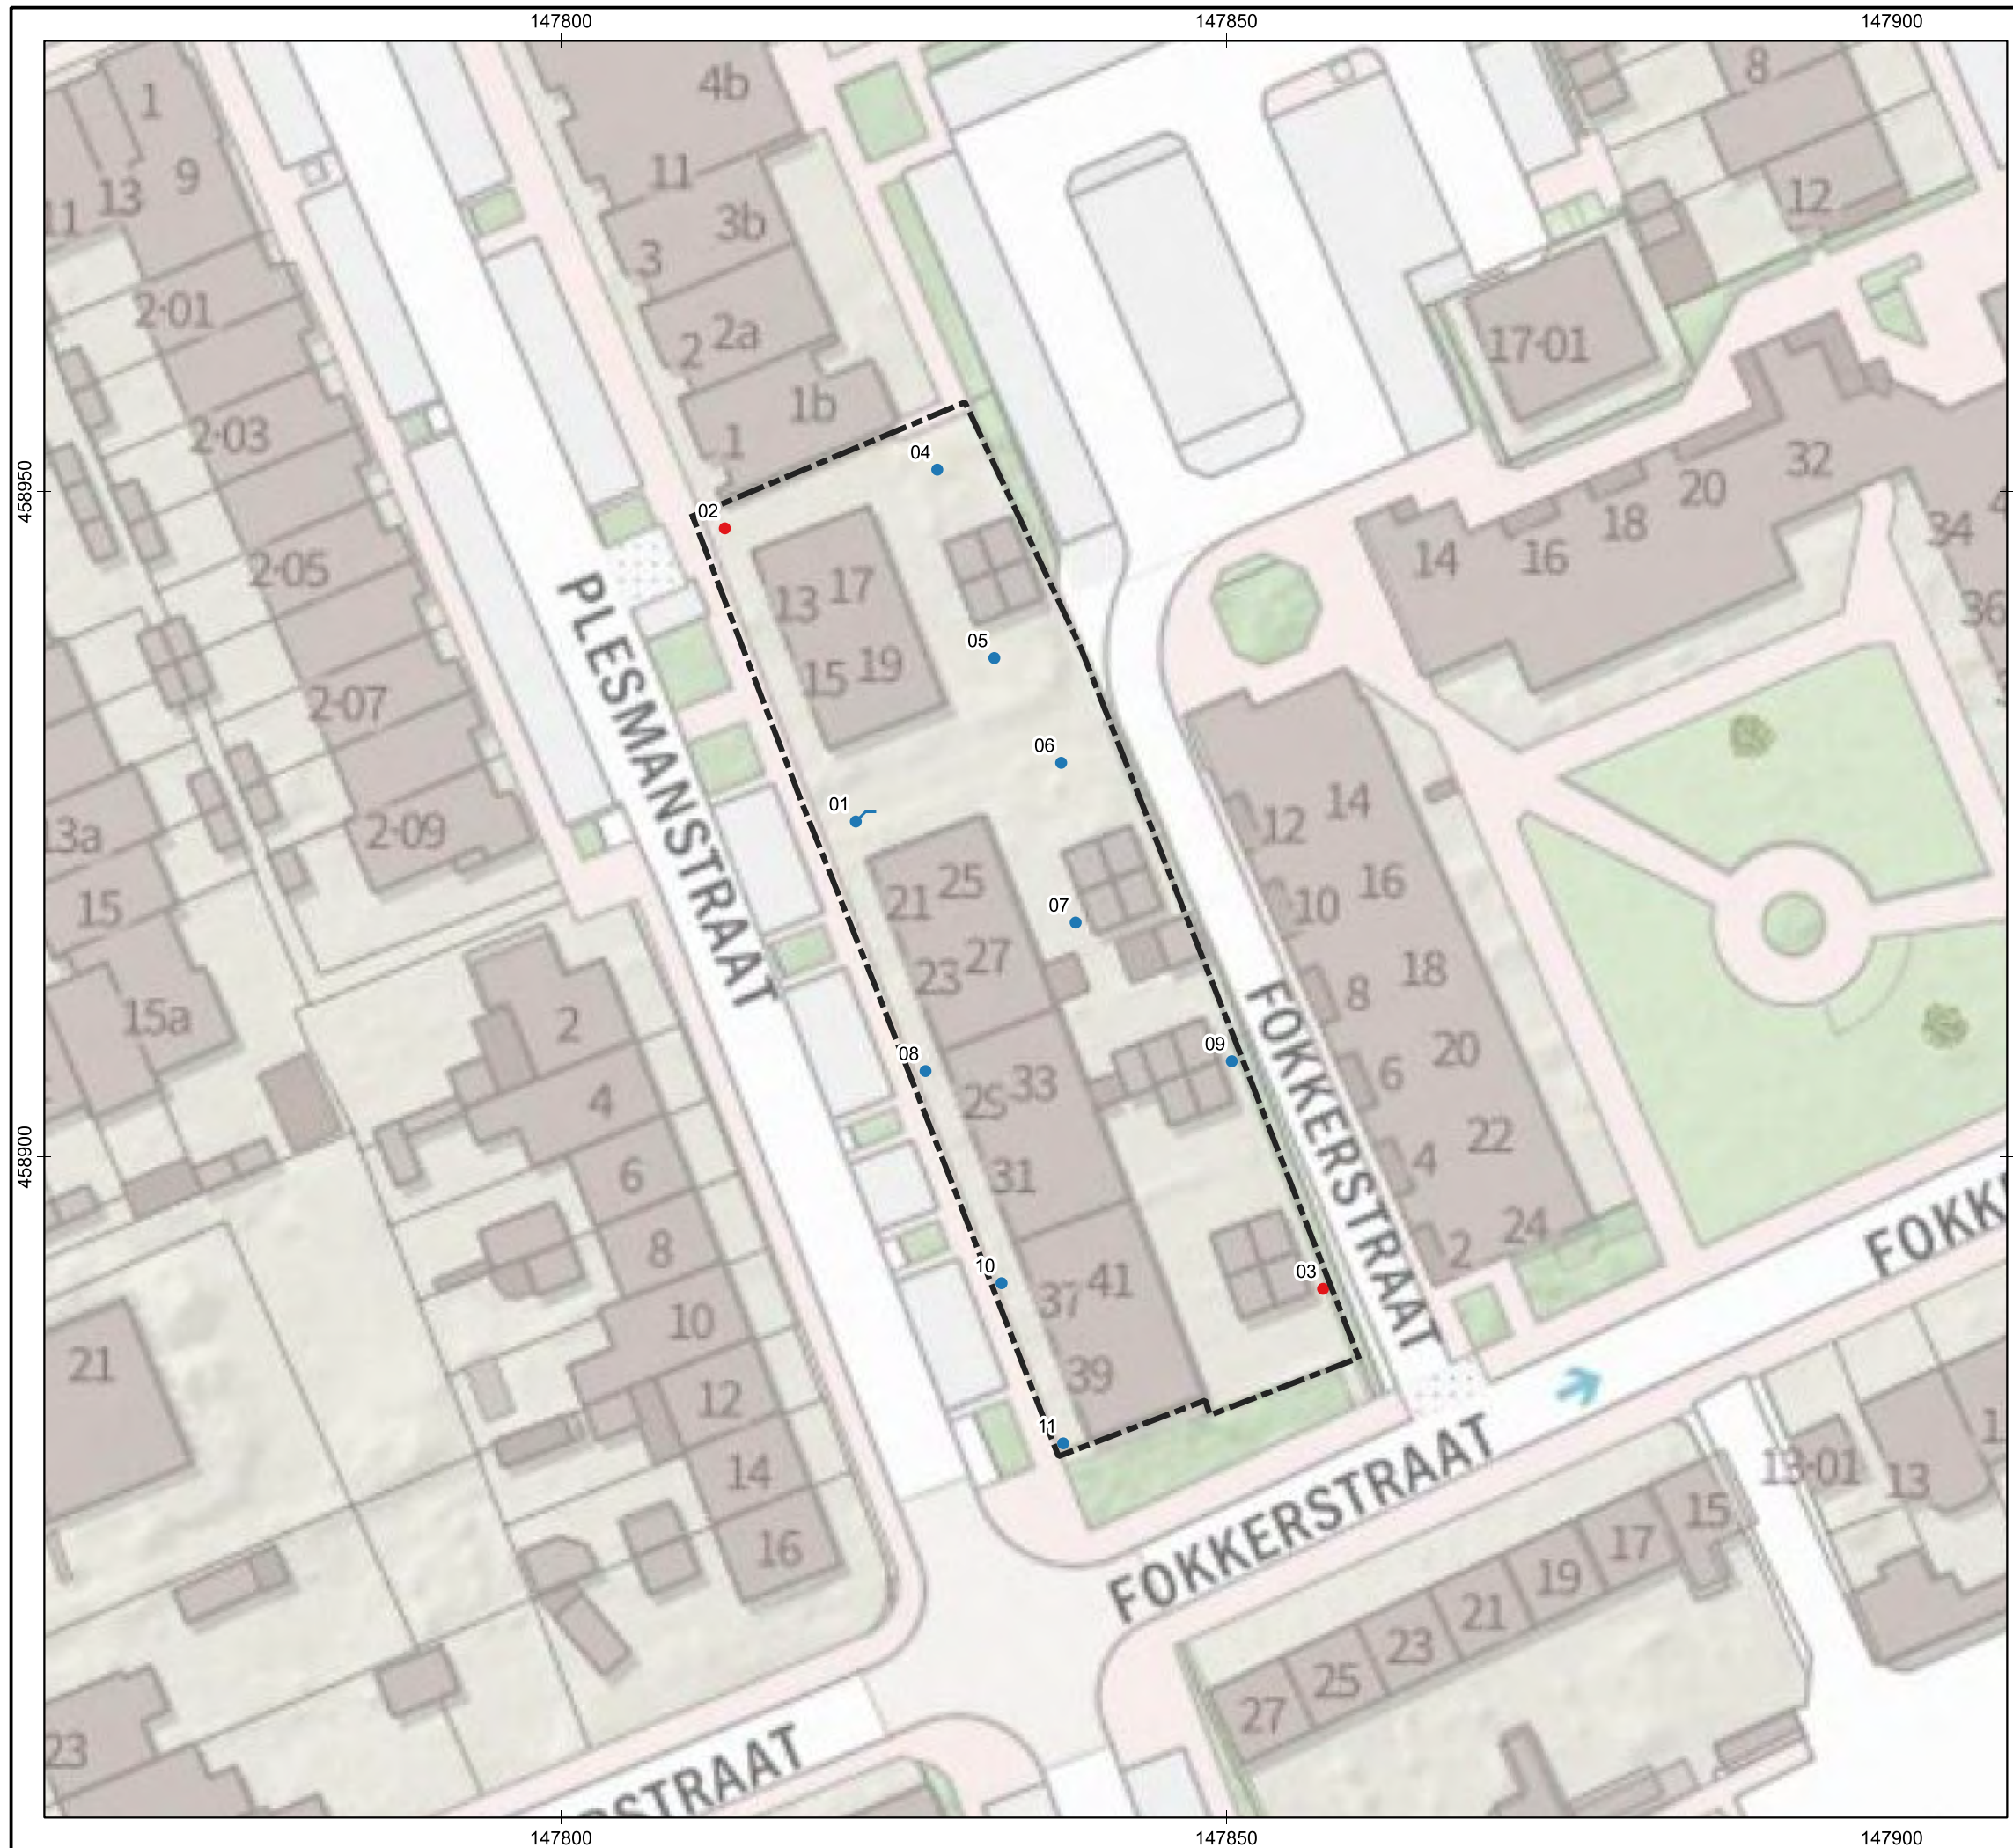
Bijlagennummer
1.2.1

Omschrijving
Verkennd bodemonderzoek
