Adres: De Beaufortlaan 24  
Postcode, Plaats: 3768 MJ Soest

Projectnummer: AS15001  
Versie: 01  
Revisiestatus: Definitief  
Geautoriseerd door: J.W. Mertens  
Autorisatiedatum: 19 januari 2015

twee bedrijfspannen

| <b>Aanleiding</b> | Voornemen tot sloop van twee bedrijfspanden |

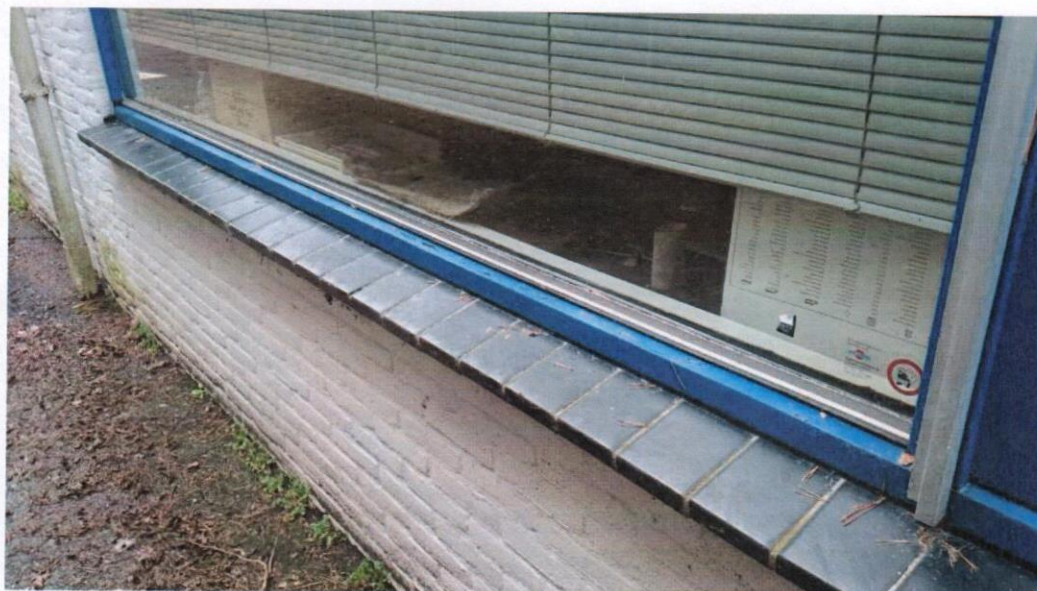
Foto 1.1

| Gebouw | Materiaal omschrijving | Hoeveelheid | Foto | Opmerking |
|---|---|---|---|---|
| A | kit (asbestvrij) | 22 m <sup>1</sup> | 1.1 | |

| Bereikbaarheid | goed | Analyseresultaat | geen asbest aangetoond |

| Opmerking |
|---|
| Kit in de aluminium raamstrippen van gebouw A |

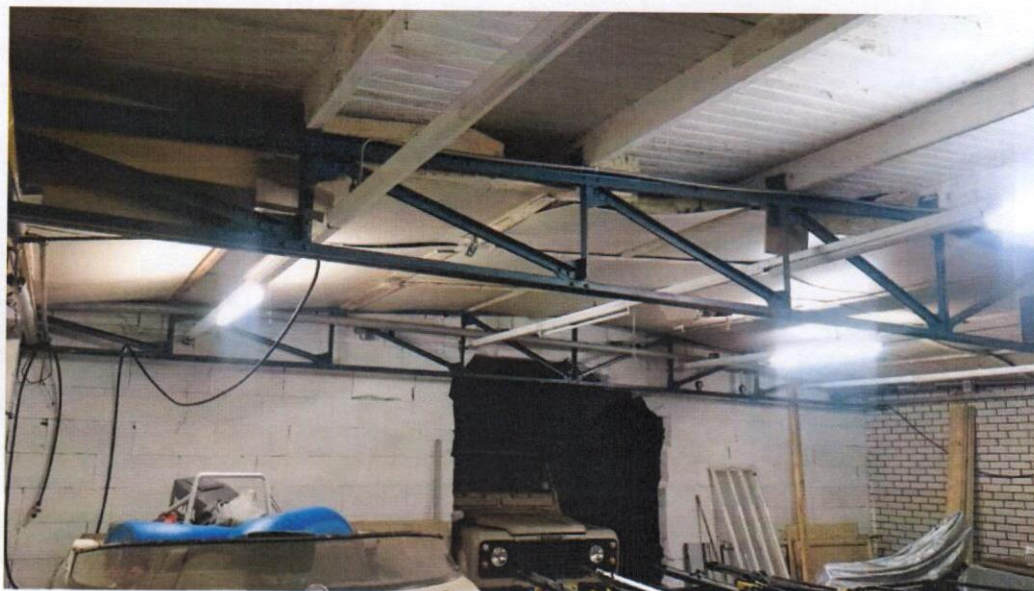
Foto x.1

| Gebouw | Materiaal omschrijving | Hoeveelheid | Foto | Opmerking |
|---|---|---|---|---|
| A | vlakke plaat (gespijkerd) | 37 m <sup>2</sup> | 2.1 | |

| Bereikbaarheid | redelijk | Analyseresultaat | geen asbest aangetoond |

Betreft asbestvrij vlakke plaat als plafondbeplating in gebouw A en wandbeplating in gebouw B.

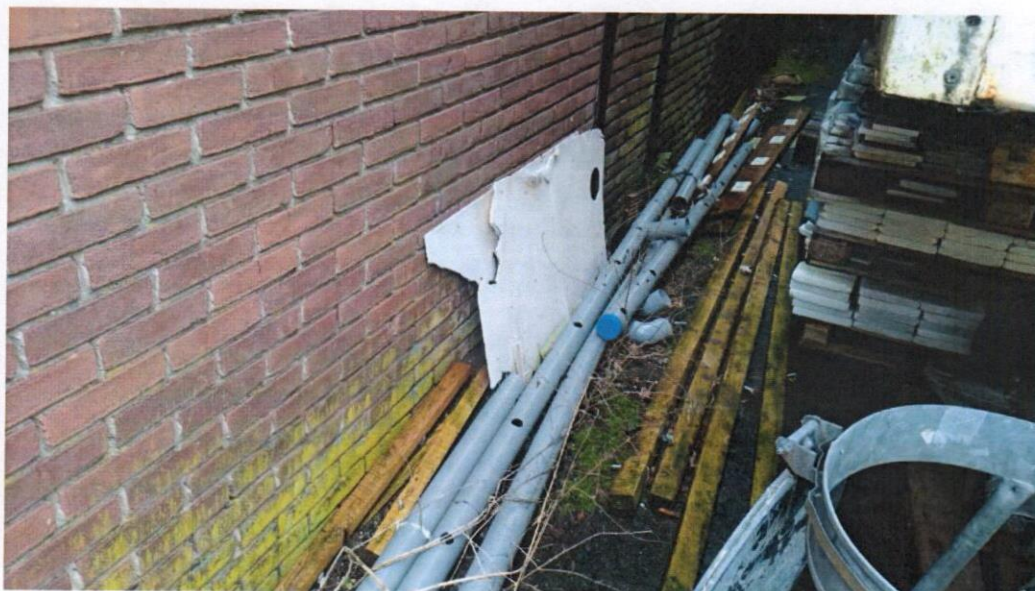
Foto 3.1

| Gebouw | Materiaal omschrijving | Hoeveelheid | Foto | Opmerking |
|---|---|---|---|---|
| A | vlakke plaat (los) | 1 m <sup>2</sup> | 3.1 | |

| Opmerking |
|---|
| Betreft losse asbestvrij platen tegen de gevel van gebouw A en in gebouw B. |

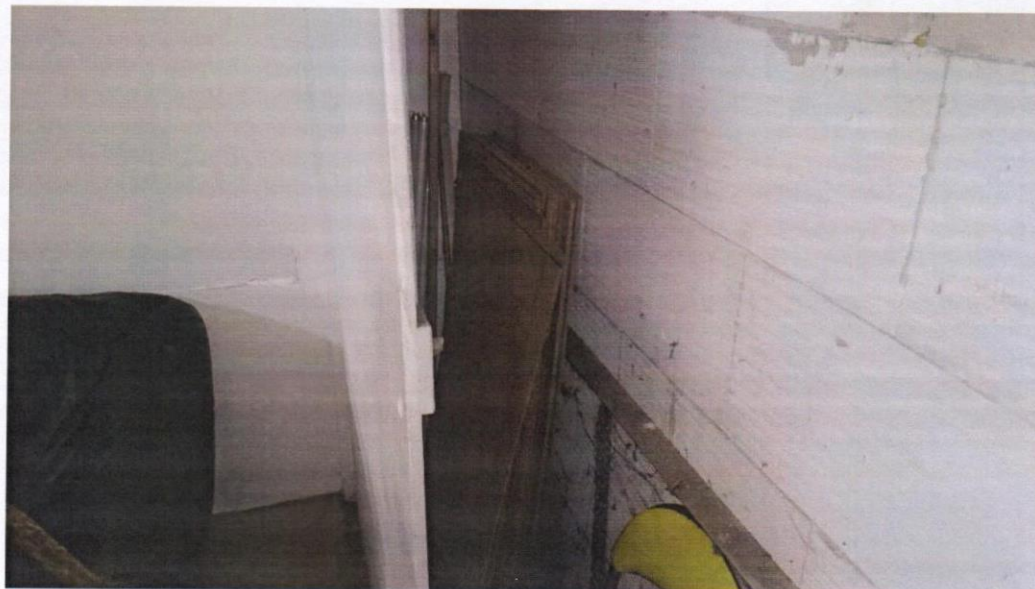
Foto 3.2

| Gebouw | Materiaal omschrijving | Hoeveelheid | Foto | Opmerking |
|---|---|---|---|---|
| B | vlakke plaat (los) | 10 m <sup>2</sup> | 3.2 | |

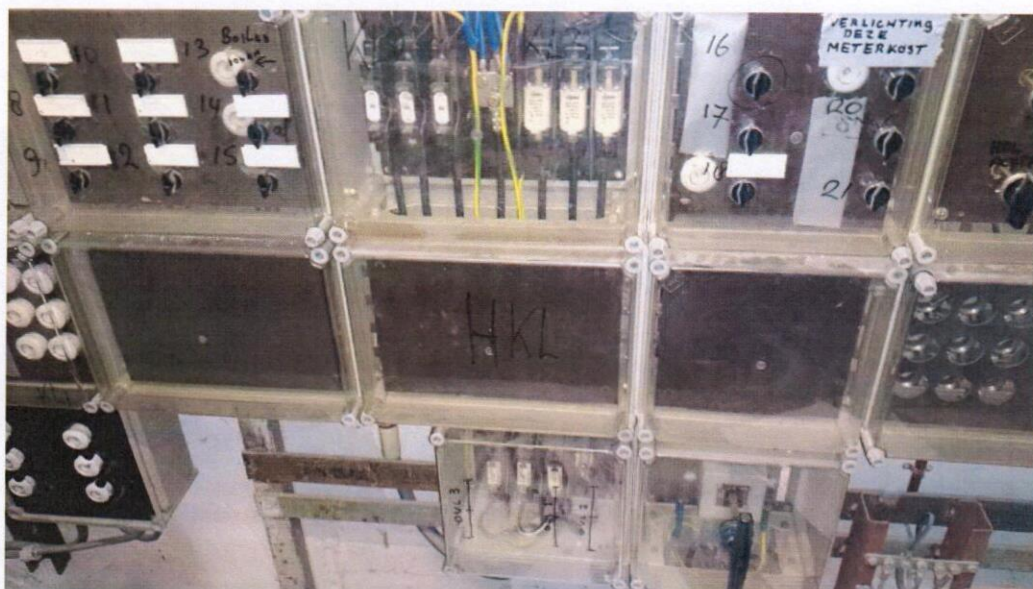
Foto 4.1

| Gebouw | Materiaal omschrijving | Hoeveelheid | Foto | Opmerking |
|---|---|---|---|---|
| A | meszekeringen | 9 st. | 4.1 | |

| Risicoklasse | 1 (binnensituatie) | Hechtgebondenheid | hechtgebonden |

Betreft 9 meszekeringen in de elektriciteitskast van gebouw A

| nr. | Aangetroffen materiaal | Monster-nummer | Verwijderingsmethode | Risicoklasse indeling |
|---|---|---|---|---|
| 4 | meszekeringen | | Los materiaal of object /constructie /installatie als geheel verwijderen | 1 |

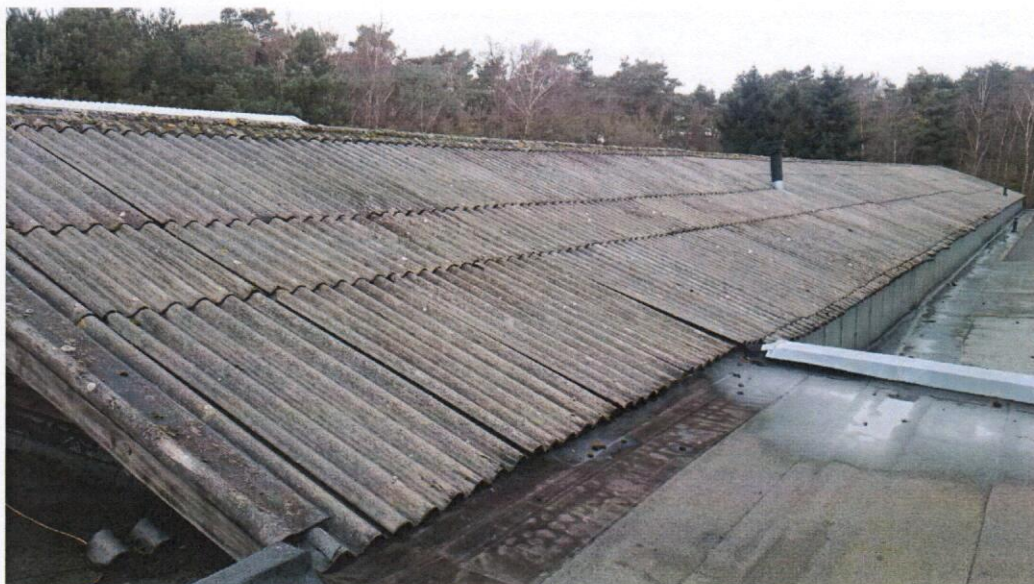
Foto 5.1

| Gebouw | Materiaal omschrijving | Hoeveelheid | Foto | Opmerking |
|---|---|---|---|---|
| A | cement golfplaten (asbestvrij) | 745 m <sup>2</sup> | 5.1 | incl. windveren en nokstukken |

| Bereikbaarheid | redelijk | Analyseresultaat | geen asbest aangetoond |

In verband met het in twijfel trekken of de analyseresultaten van materiaalmonster M4 wel een representatieve weergave zijn voor het golfplatendak van gebouw A, is van dit dak een aanvullend controlemonster genomen.

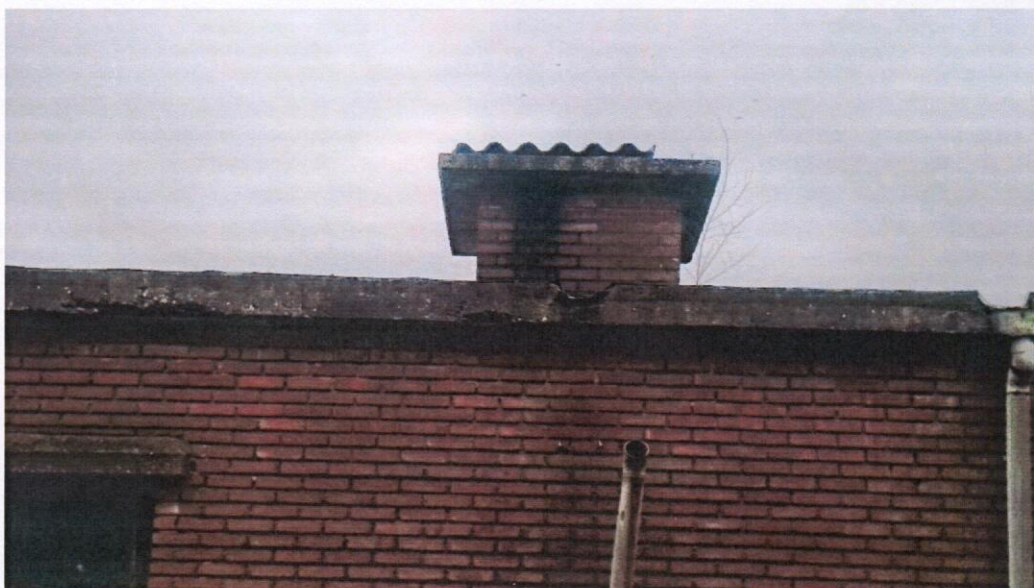
Foto 5.2

| Gebouw | Materiaal omschrijving | Hoeveelheid | Foto | Opmerking |
|---|---|---|---|---|
| A | cement golfplaat (asbestvrij) | 3 m <sup>2</sup> | 5.2 | |

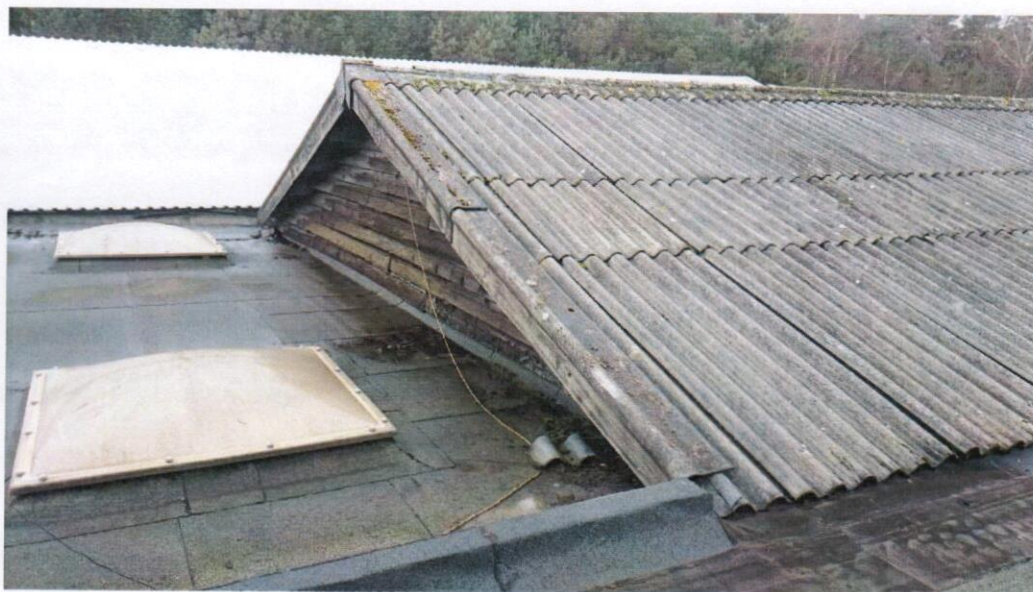
Foto 6.1

| Gebouw | Materiaal omschrijving | Hoeveelheid | Foto | Opmerking |
|---|---|---|---|---|
| A | stukken cement golfplaten (asbestvrij) | 0,5 m <sup>2</sup> | 6.1 | |

Betreft stukken cement golfplaat op het platte dak van gebouw A. Deze stukken zijn afkomstig van het golfplatendak van gebouw A.

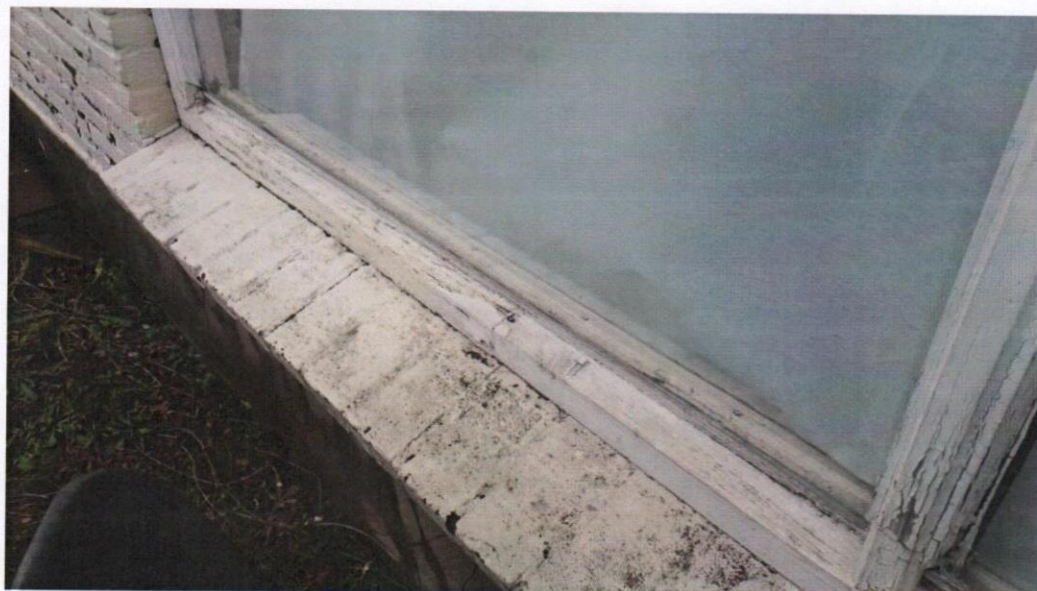
Foto 7.1

| Gebouw | Materiaal omschrijving | Hoeveelheid | Foto | Opmerking |
|---|---|---|---|---|
| B | asbesthoudende kit | 25 m <sup>1</sup> | 7.1/7.2 | |

| Bereikbaarheid | goed | Analyseresultaat | 2-5% chrysotiel |
| Risicoklasse | 1 (buitensituatie) | Hechtgebondenheid | hechtgebonden |

| Opmerking |
|---|
| Betreft asbesthoudende kit in de aluminiumraamprofielen in de ramen van gebouw B |

| nr. | Aangetroffen materiaal | Monster-nummer | Verwijderingsmethode | Risicoklasse indeling |
|---|---|---|---|---|
| 7 | asbesthoudende kit | M3 | Los materiaal of object /constructie /installatie als geheel verwijderen | 1 |

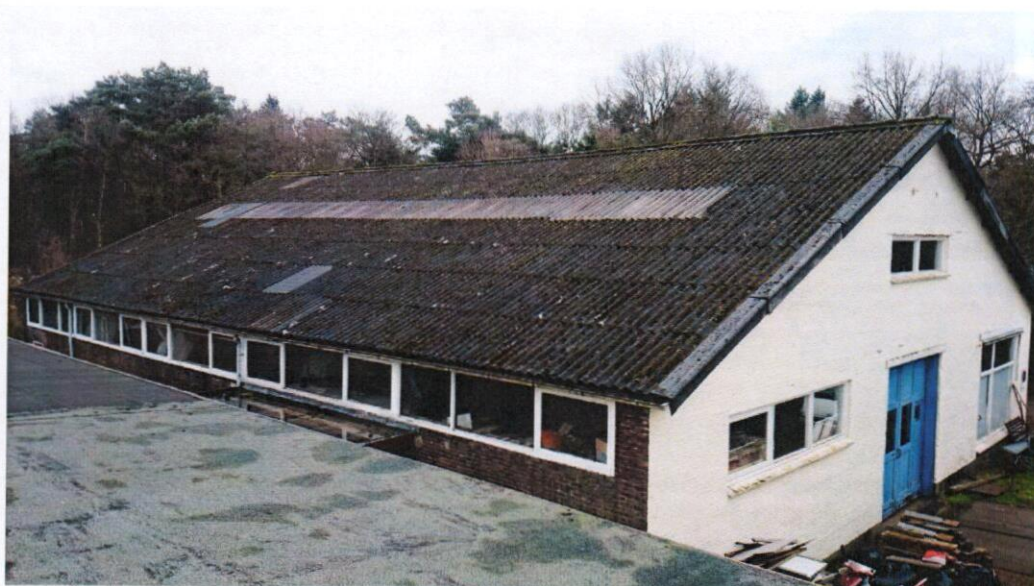
Foto 8.1

| B | ABC golfplaten (dak) | 500 m² | 8.1 | incl. windveren en nokstukken |
| Bereikbaarheid | redelijk | Analyseresultaat | 10-15% chrysotiel | |
| Risicoklasse | 2 (buitensituatie) | Hechtgebondenheid | hechtgebonden | |

| nr. | Aangetroffen materiaal | Monster-nummer | Verwijderingsmethode | Risicoklasse indeling |
|---|---|---|---|---|
| 8 | ABC golfplaten (dak) | M5 | Demontage (als geheel verwijderen) | 2 |

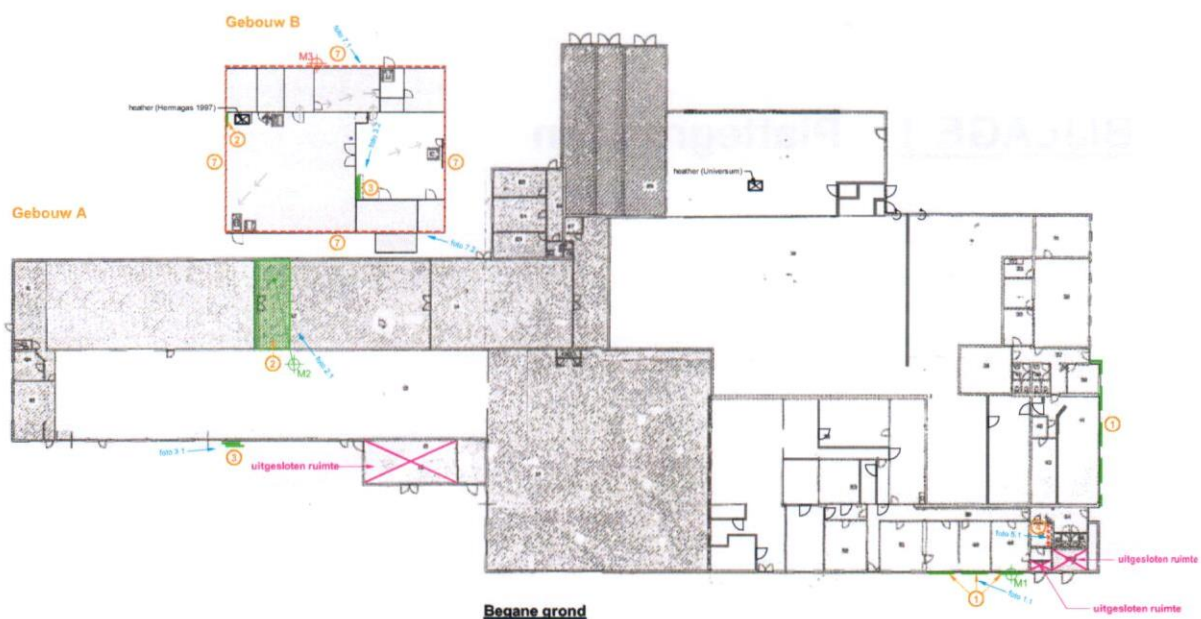
## **BIJLAGE 1   Plattegronden**

| De volgende bouw- en constructiedelen zijn niet geïnventariseerd | beperking (reden) | Vervolgonderzoek noodzakelijk? |
|---|---|---|
| <b>Opmerking: Zie bijlage 1 voor ligging uitgesloten ruimten.</b> | | |
